行政院農業委員會
林務局屏東林區管理處

旗山 98-100 林班整體治理規劃
及先期工程設計監造委託技術服務
(99A13-21)

成果報告書

規劃單位：漢義工程顧問股份有限公司
地址：台北市南京東路四段 103 號 4 樓之 1
電話：02-87126126 傳真：02-87126140

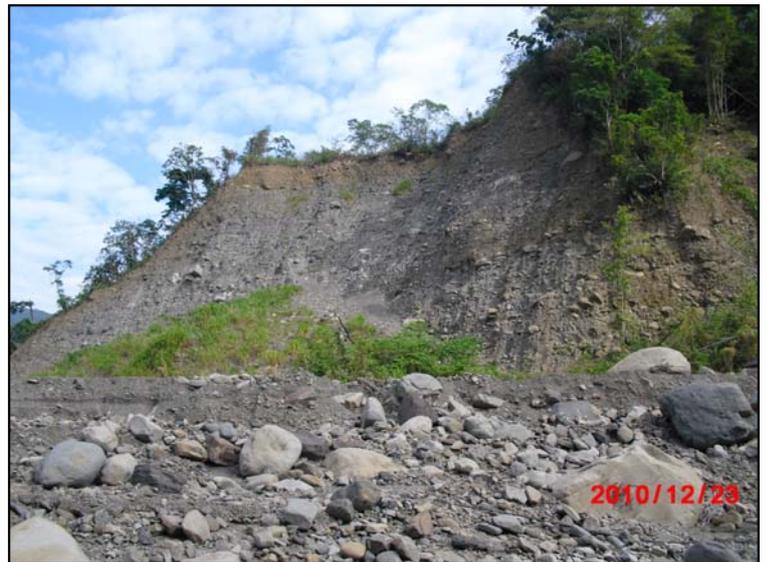
老人溪溪岸邊坡崩塌(崩9664-3)

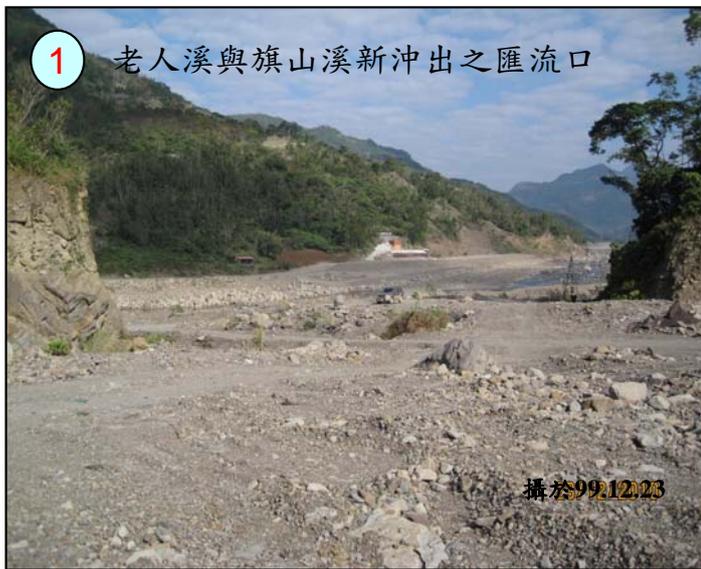
1 老人溪與旗山溪新沖出之匯流口

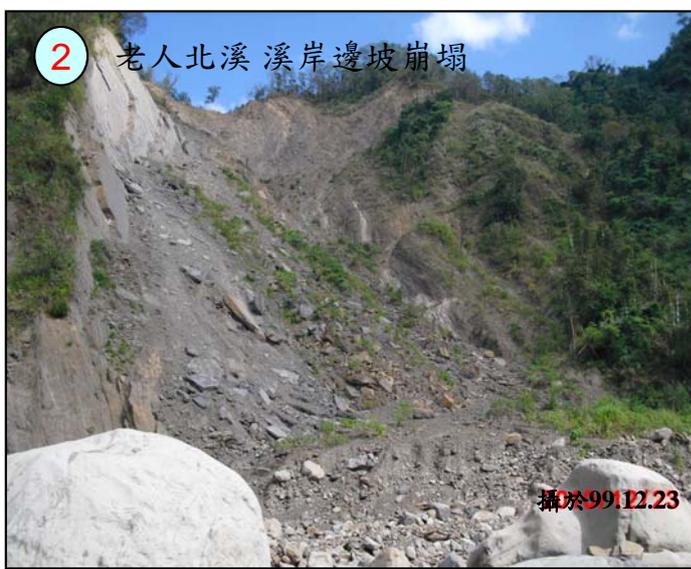
2 老人北溪 溪岸邊坡崩塌
