# 滴水坑集水區整體規劃及先期治理工程

## 設計監造委託技術服務案

### 成果報告

執行單位：剴盛工程顧問有限公司

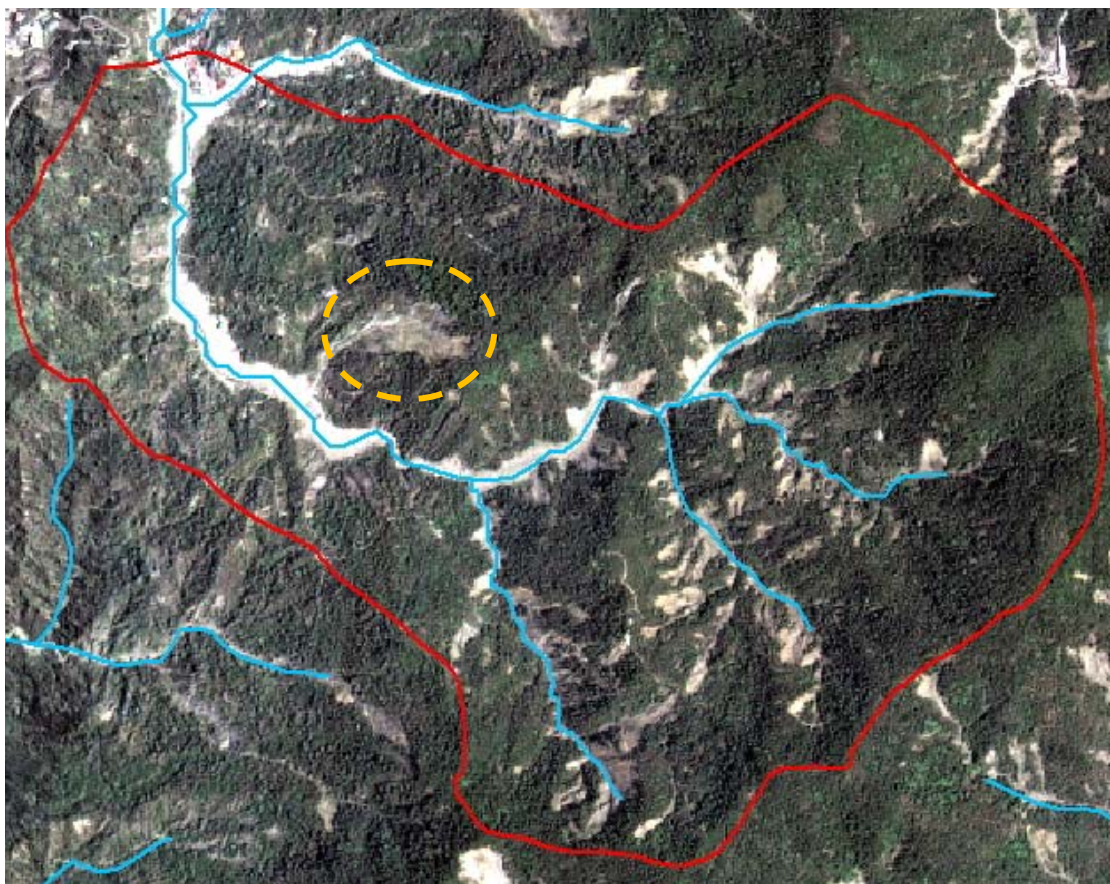
圖 4-8 2009 年集水區上游崩塌狀況

滴水坑集水區內崩塌多集中在和南巷及滴水二號橋上游，由卡玫基颱風時因降雨集中而產生大面積崩塌，莫拉克風災後原有崩塌裸露面受侵蝕而擴大，有明顯之土砂流出與堆積，圖 4-8 為集水區上游崩塌狀況。

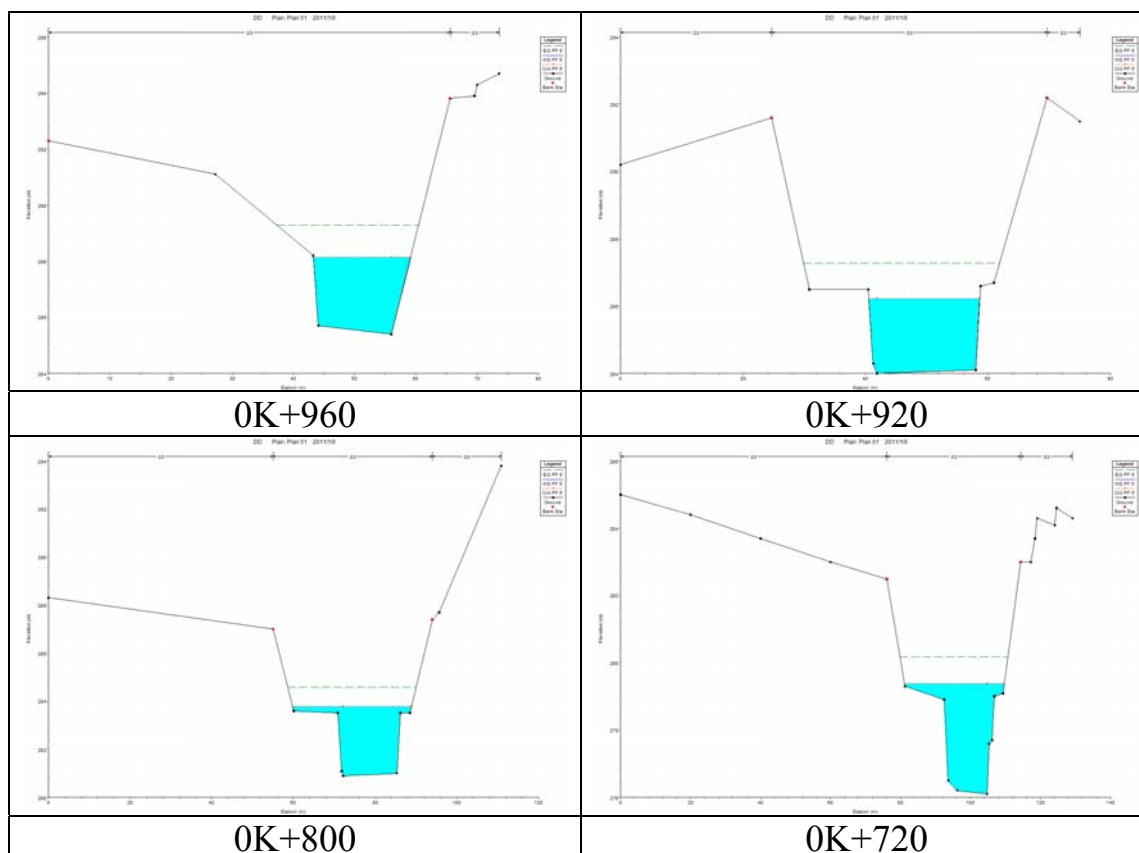
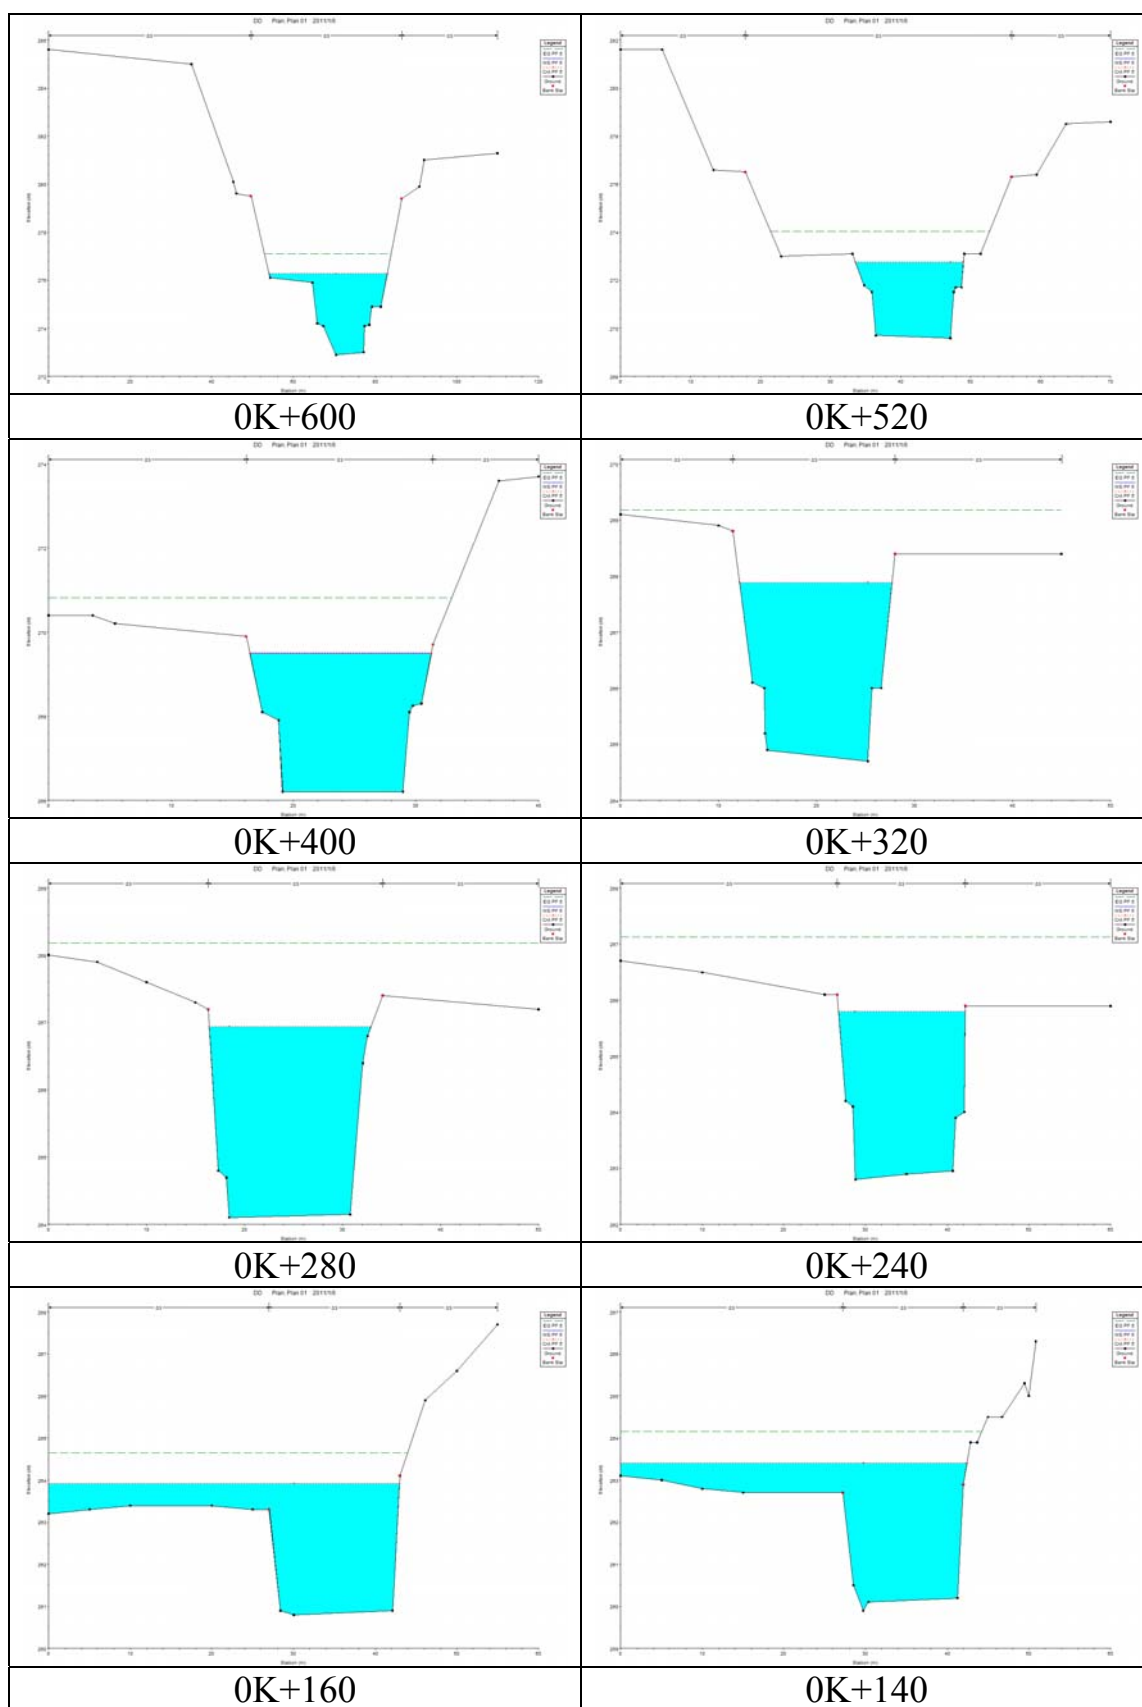
圖 5-12 Q<sub>50</sub> 橫斷面模擬成果

進行定量流分析模擬。模擬結果顯示，自 0K+440 起往下游之渠道斷面，其排洪斷面無法容納 50 年洪峰流量之含砂水流，而 0K+160~0K+140 右岸岸坡較為低平，洪流易從此處流竄至道路。

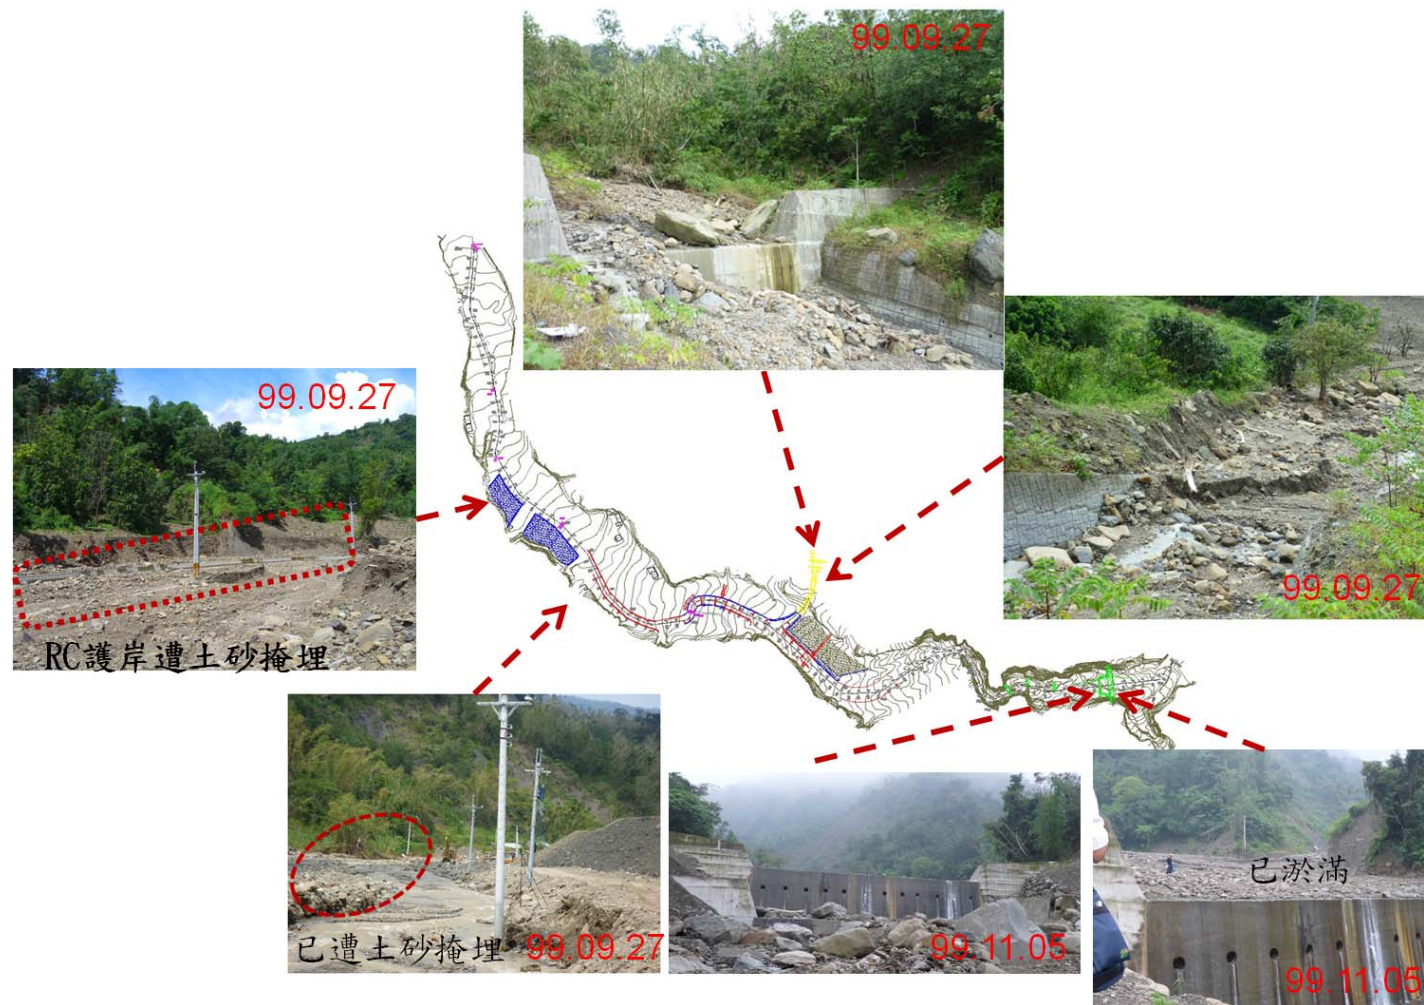
圖 6-15 既有工程相對位置示意圖

由圖 6-15 可知，目前下游之既有護岸於 2010 年 9 月凡那比風災後至現場調查時，均遭土砂掩埋，而 1 號崩塌地(崩塌地調查點位為 S002)下方之既有防砂壩也已淤滿，且下方護岸有些許裂縫；而 2010 年 11 月現地勘查時，2010 年剛完工的防砂壩(2K+030)也已淤滿，顯示於凡那比風災時雖集水區未有新增崩塌地，但上游崩塌地之土砂有下移之情形，所幸興建防砂壩已發揮攔阻土砂之作用，但下游清疏土砂未及時保護，沖刷後仍有相當大量的土砂淤積在河道，且下游之防砂壩(1K+288.3)也遭土砂掩埋，而壩體防砂空間已淤滿，因此建議於上游尋找適當地點增設防砂壩以減少土砂一次性的下移造成下游土砂災害。

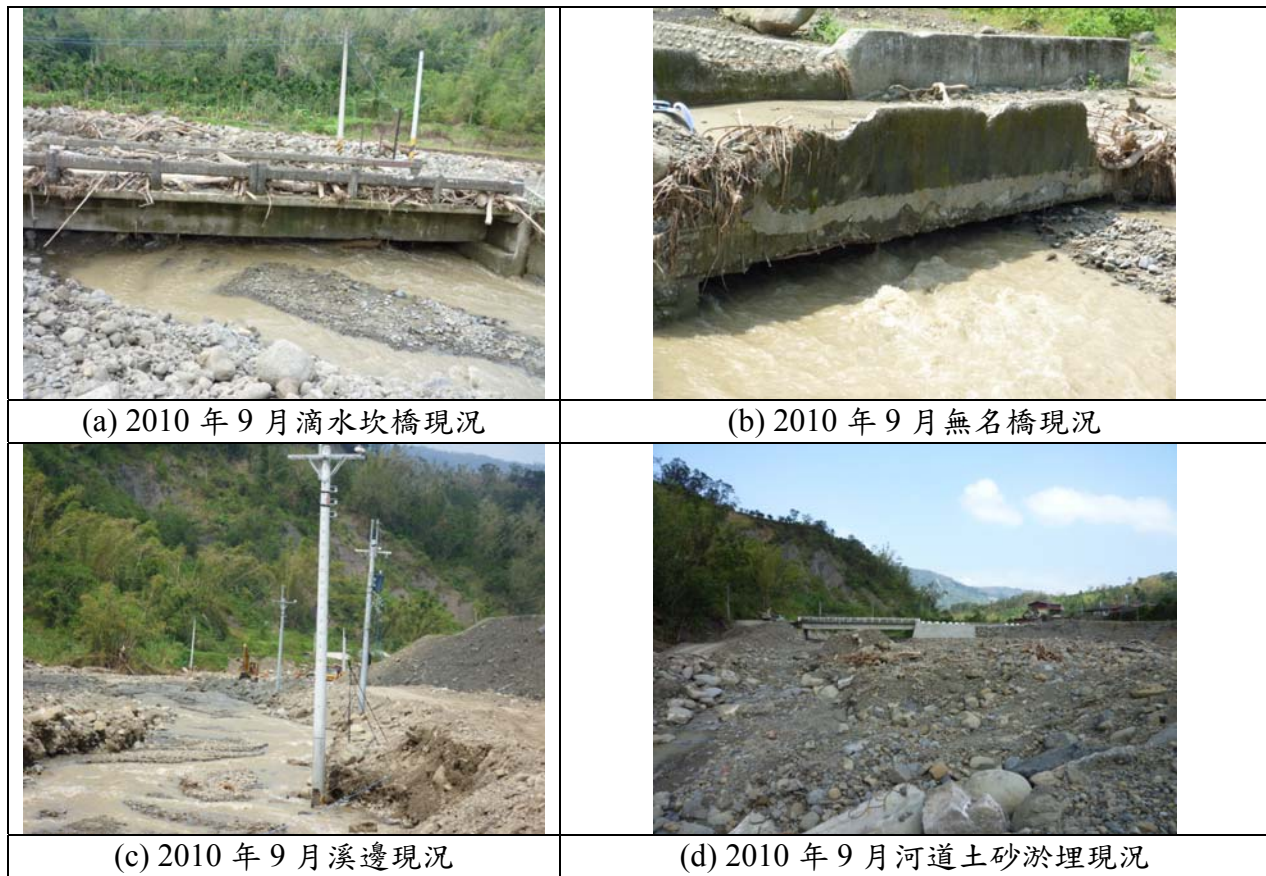
圖 6-22 土砂淤埋情形

災害發生的原因，常不是單一因素造成，而本規劃區內造成邊坡土石之崩落或滑動現象，雖主要係因降雨量或降雨強度過大所致，但本集水區又多為五級坡以上之陡峻地形，致使逕流集中快速、沖蝕力強。亦可能因山坡地土壤及地質結構不佳，與自重形成解壓裂縫，當降雨大量入滲或沖刷時，因土壤之抗剪強度降低，土體失去平衡，即容易產生大量土石之崩塌。
