行政院農業委員會林務局屏東林區管理處

紅水坑溪集水區整體規劃  
及先期治理工程設計監造委託技術服務

成果報告

康技技術顧問股份有限公司 提送

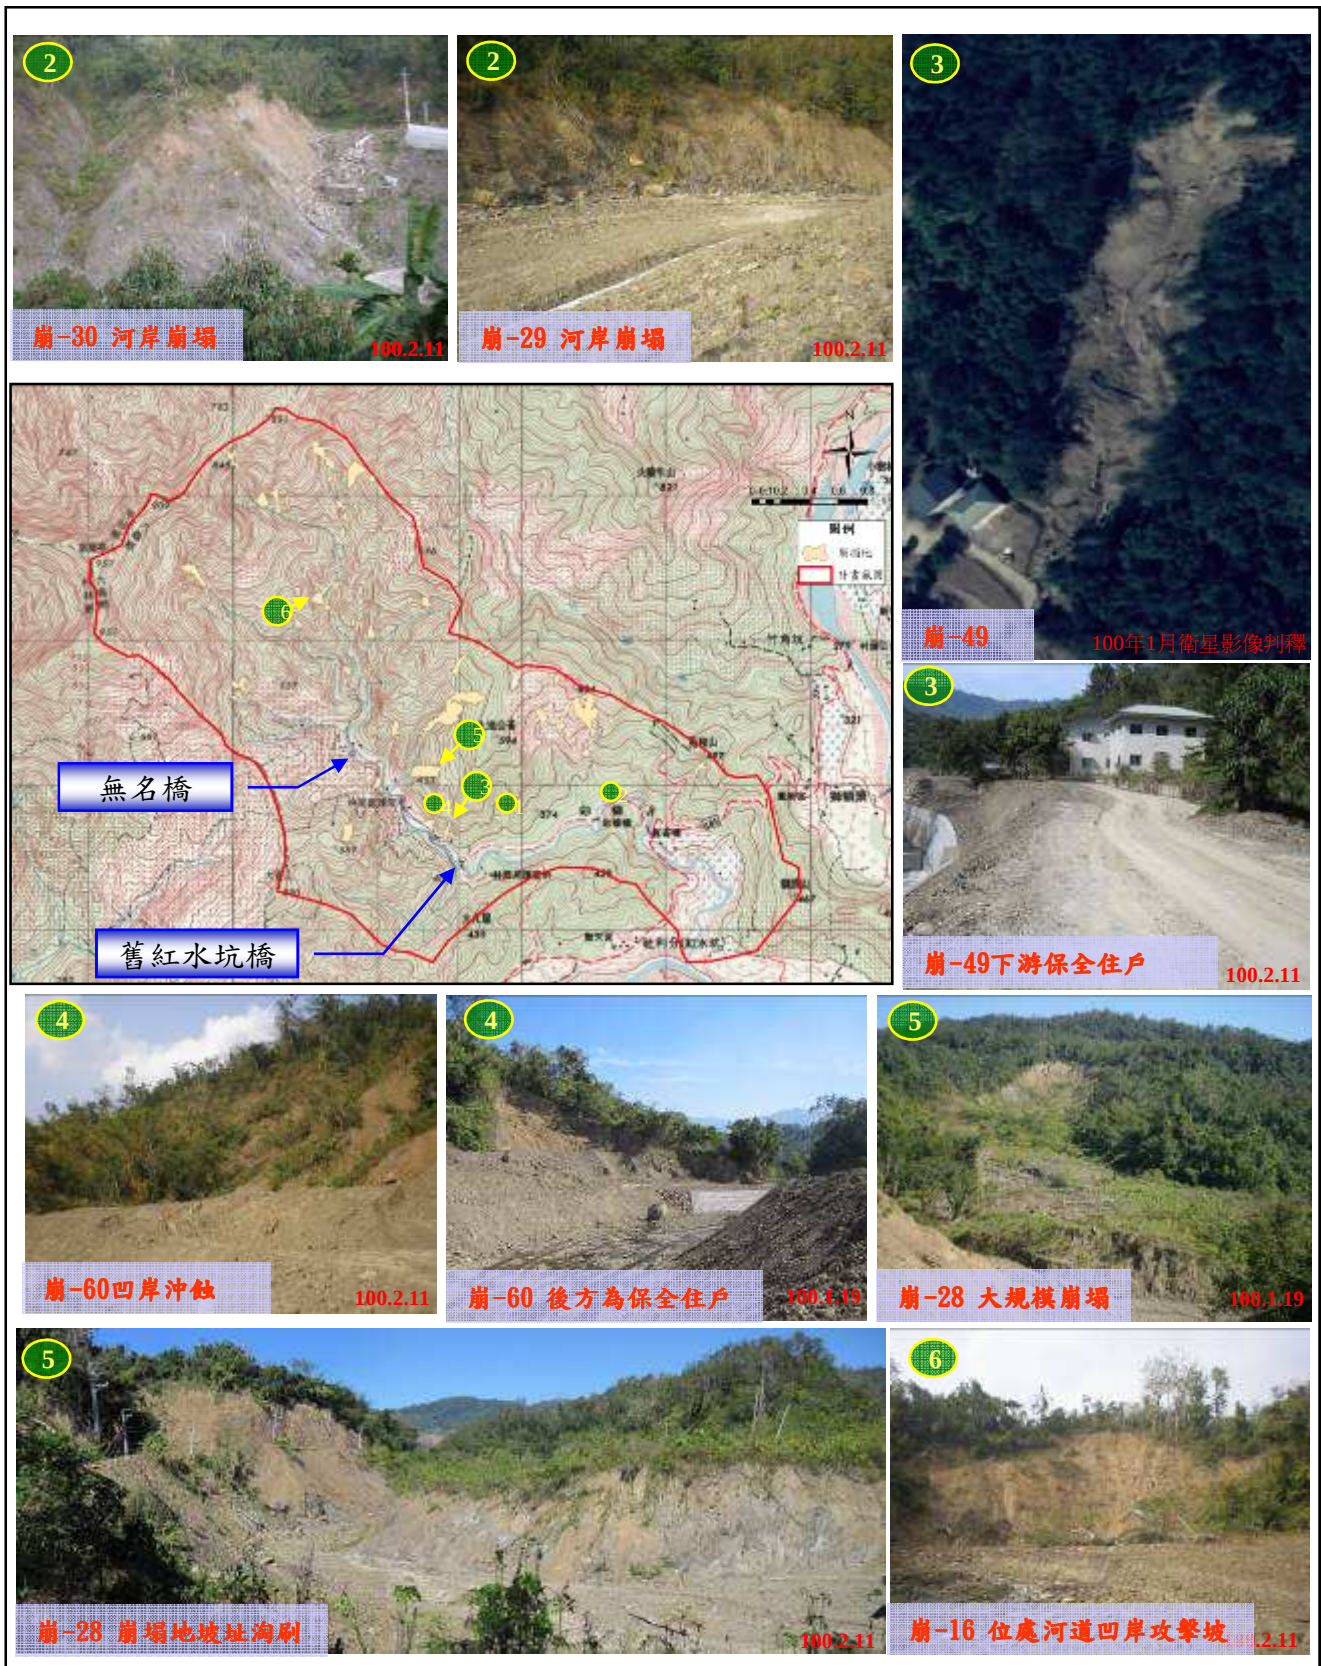
圖3.1.4 集水區崩塌地調查成果圖

此崩塌地因位處河道凹岸攻擊岸，經常受逕流沖蝕崩塌地基腳，再加上崩塌地土壤性質以沖積土為主，其土壤本身之固結能力較差，因此較易因風化作用而破碎崩落，導致崩塌地持續擴大危及背鄰之保全住戶，詳圖3.1.4調查編號④。

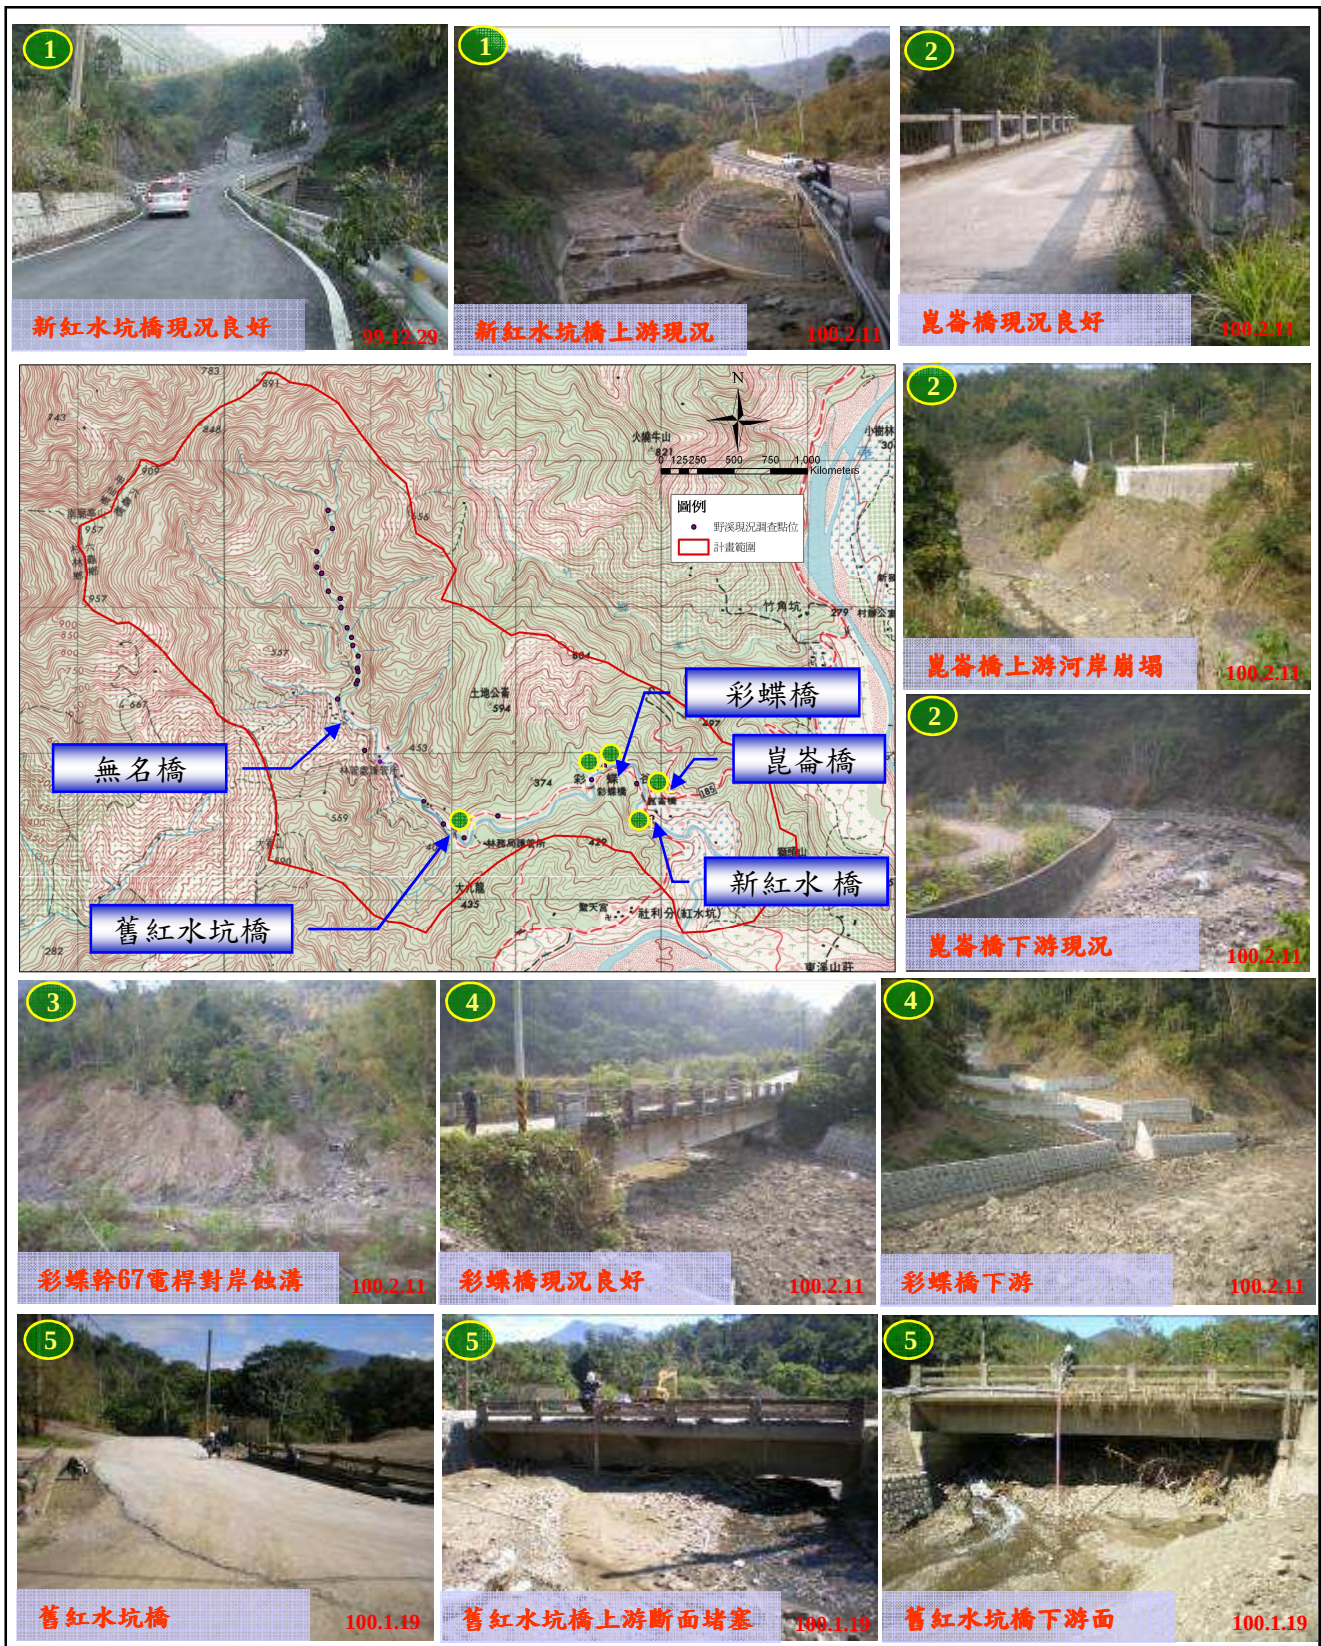
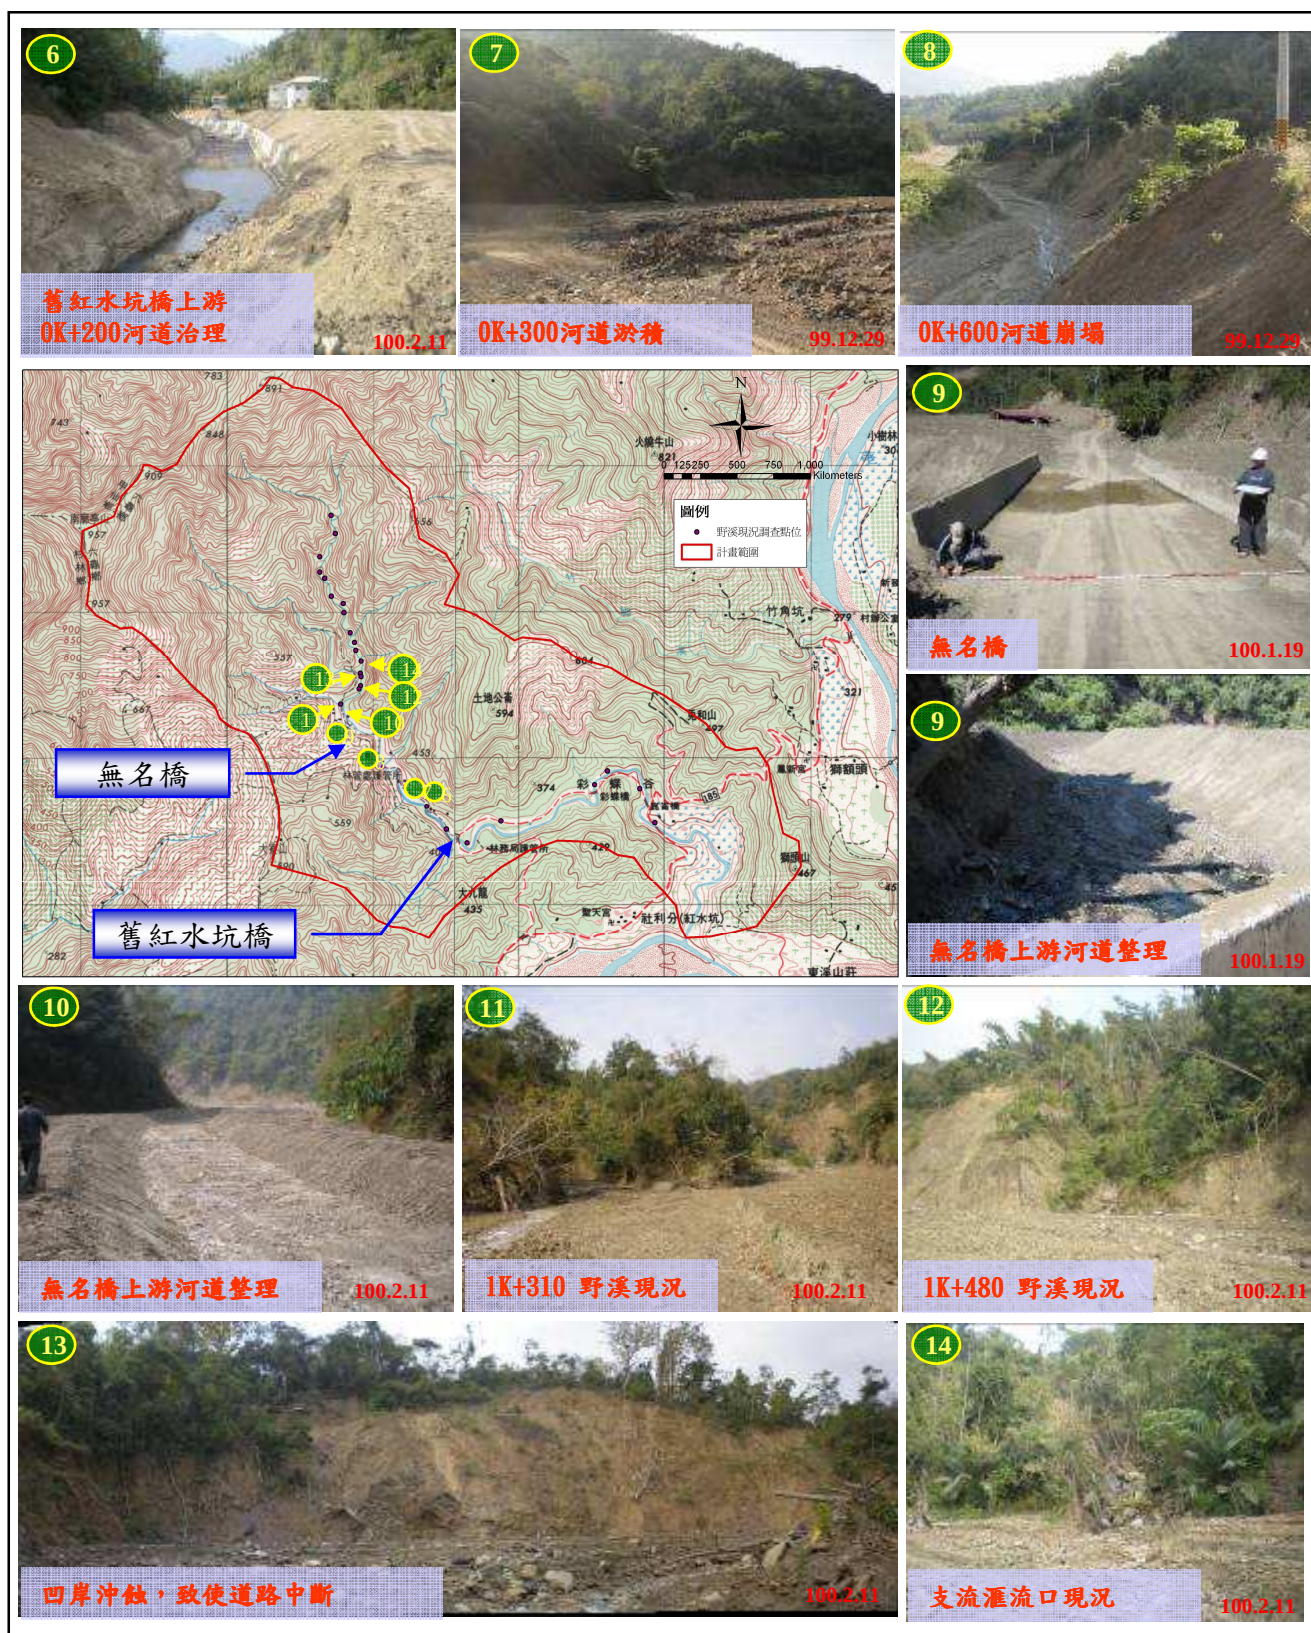
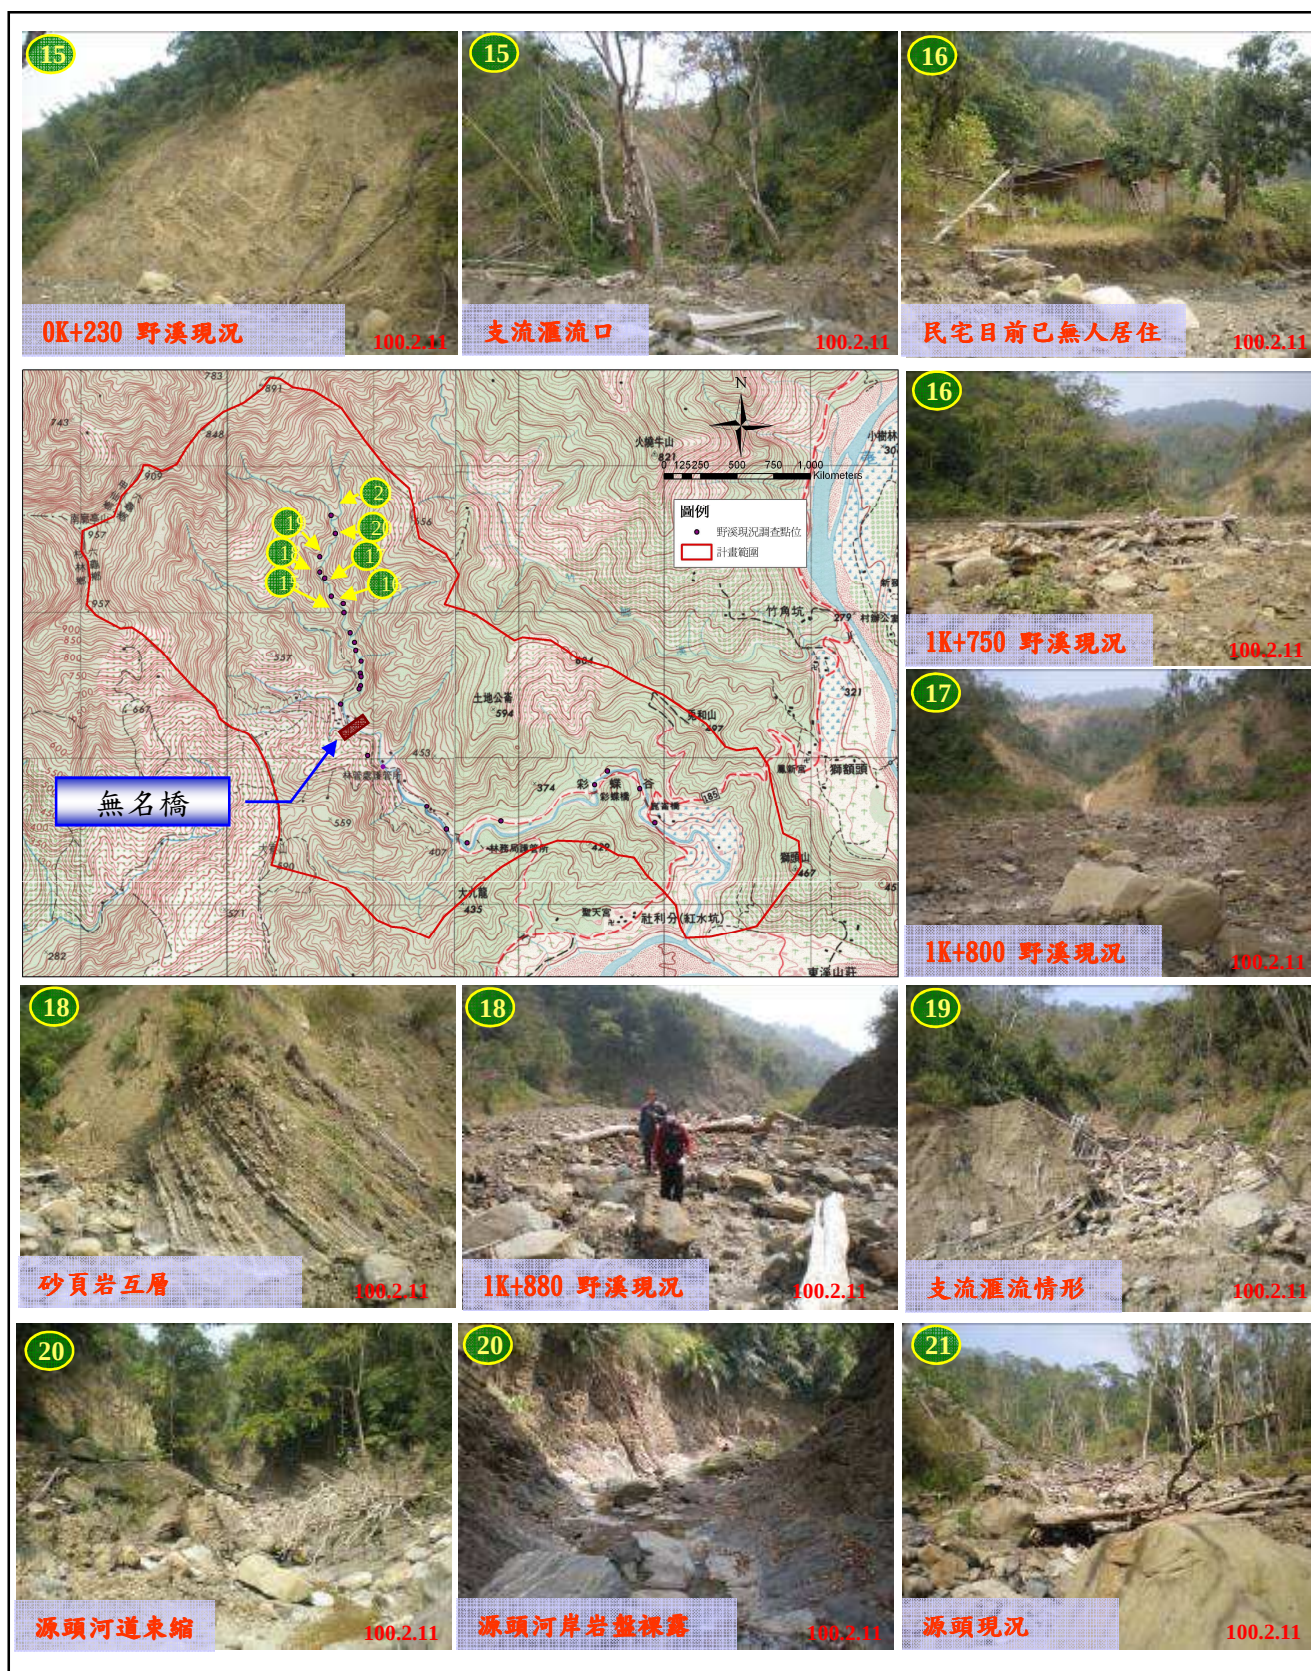
圖3.1.5 集水區野溪現況調查成果圖

紅水坑溪下游子集水區：本溪段其河道平均寬度約為33 m，由表4.4.5及圖3.1.5調查編號①控制點C3可得知本區段之土砂變遷量約為381,157 m<sup>3</sup>/yr，河道現況呈現淤積狀態，本溪段為部分未整治之天然河道，河道左岸為通往集水區源頭方向之區內聯絡道路，因野溪床斷面不穩定，水流方向經常改變，造成流心不穩，容易向兩側溪岸侵蝕，導致道路路基流失或坡腳淘空而產生邊坡崩塌，土石堆積於河道，危及道路與沿岸保全住戶之安全，詳圖3.1.5調查編號①~⑤，故後續復建方式建議以護岸及橫向構造物為主。

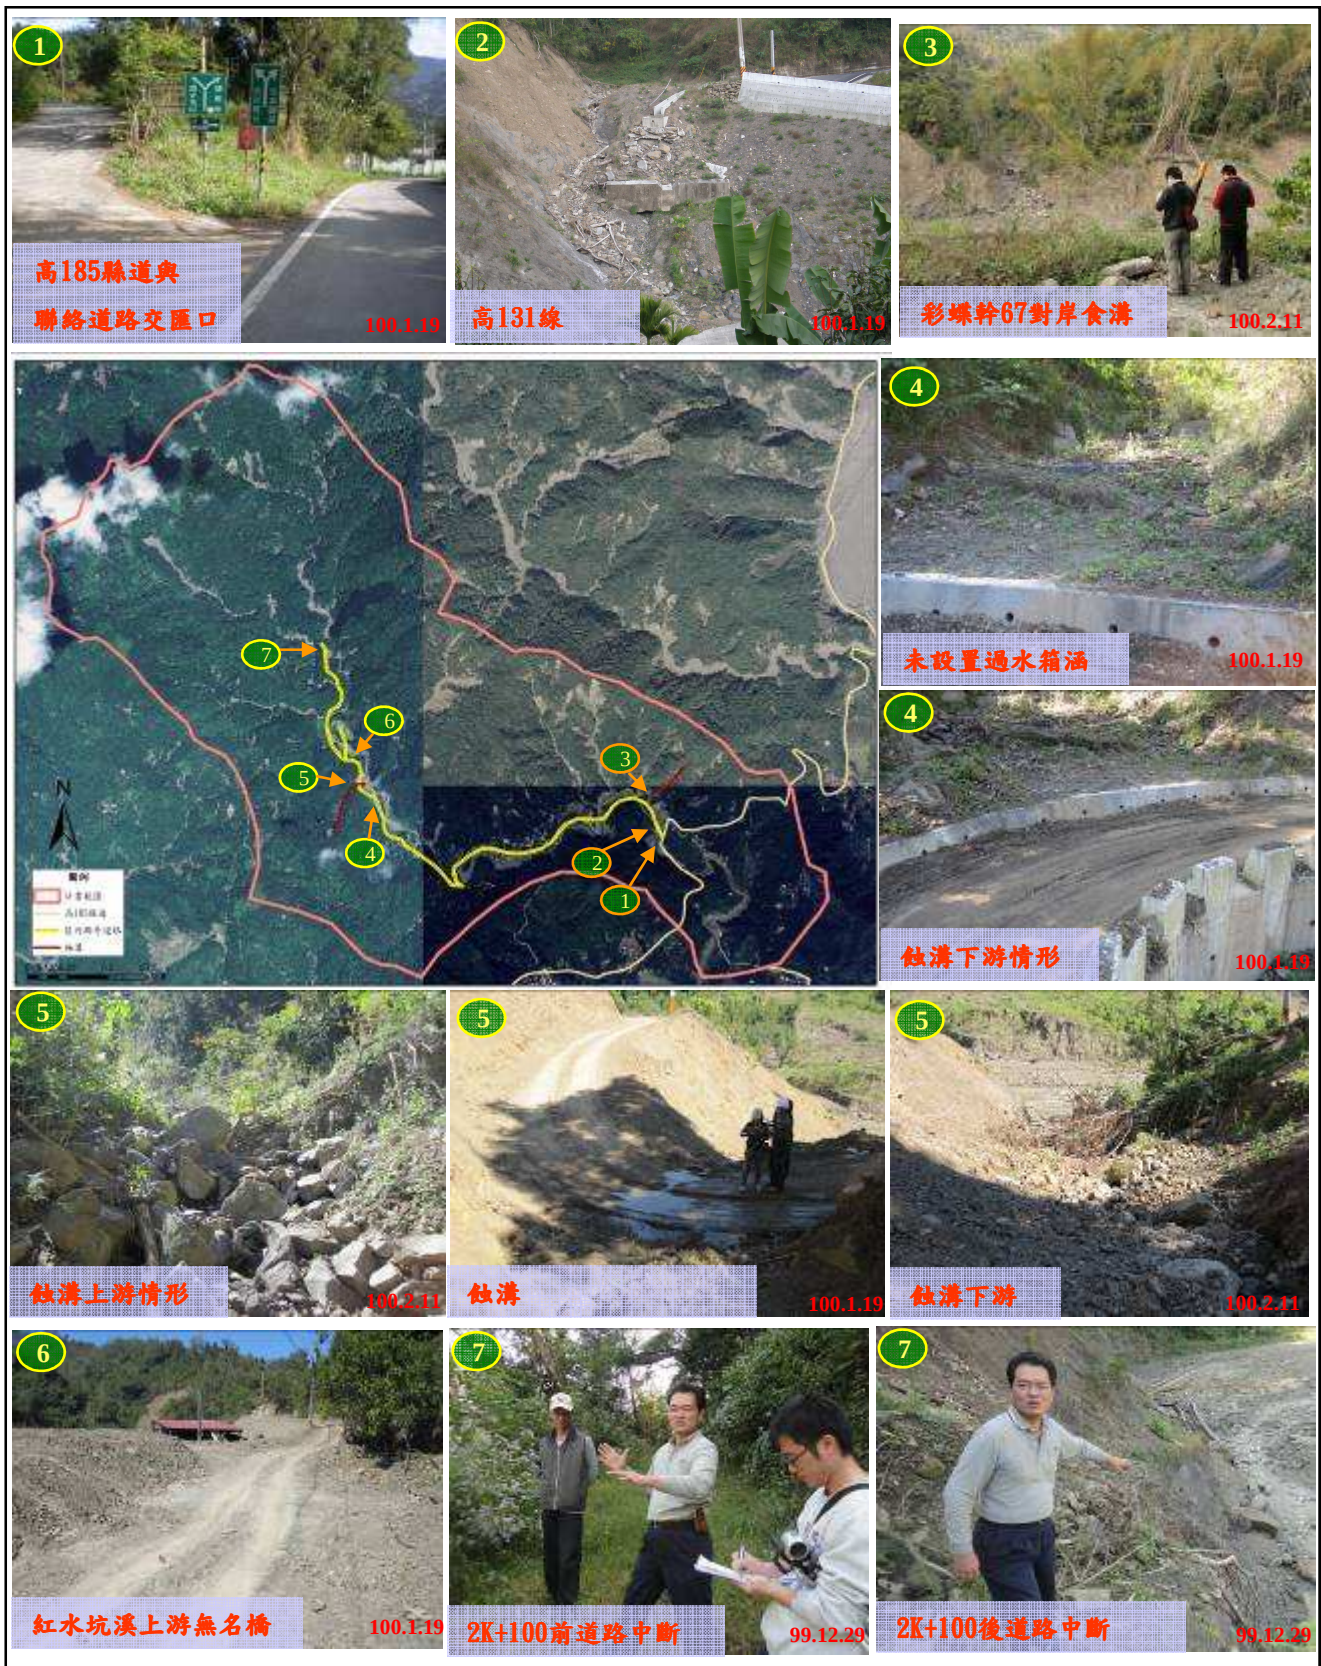
圖3.1.6 集水區道路水土保持調查成果圖

而就此2.1 km聯絡道路水土保持問題而言，其主要為路面缺乏完善之排水設施，易造成地表漫流與積水情形且道路下邊坡緊鄰紅水坑溪主流，未設置保護措施，使其加速道路之基腳流失，另區內之聯絡道路0k+800及0k+950處上方之蝕溝因承接上邊坡逕流轉接至下邊坡，致使加速道路下邊坡向源侵蝕，破壞道路邊坡基腳，影響道路安全，位置詳圖3.1.6調查編號④及⑤。

路，其道路因缺乏完善之排水設施，且道路下邊坡緊鄰紅水坑溪主流，未設置保護措施，使其加速道路之基腳流失，另區內之聯絡道路0k+800及0k+950處上方之蝕溝因承接上邊坡逕流轉接至下邊坡，致使加速道路下邊坡向源侵蝕，破壞道路邊坡基腳，影響道路安全，故本區後續將規畫蝕溝控制工程。

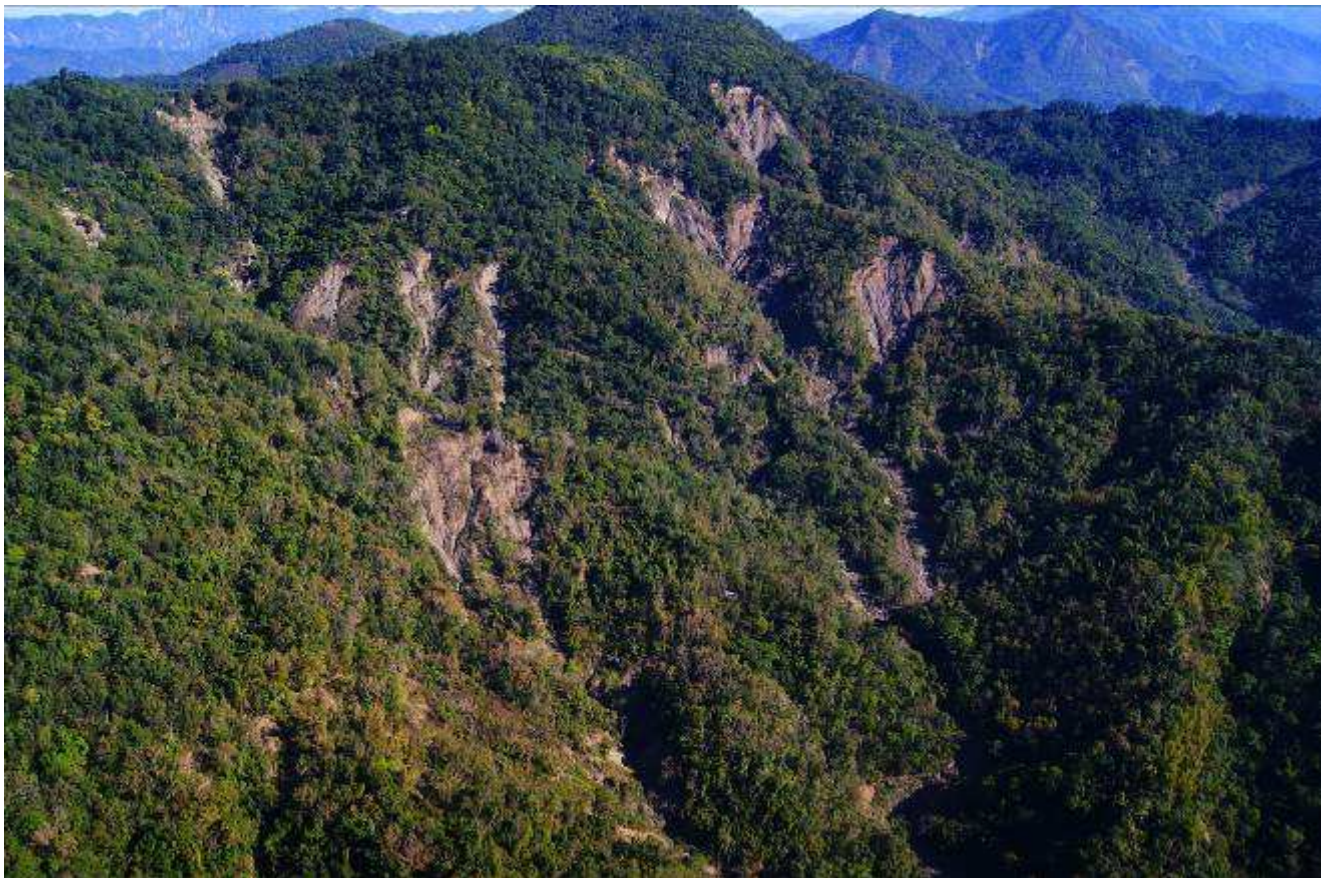
圖3.2.2 紅水坑集水區空拍影像-1

根據空拍影像來看，紅水坑溪子集水分區1源頭崩塌地可能因莫拉克颱風所挾帶超大豪雨，造成舊有崩塌地因向源侵蝕而擴大，大量土砂堆積於河道上，致使河床抬升導致河岸兩旁高差變小，崩塌地下方目前無明顯之保全對象。由於莫拉克颱風期間原有崩塌地範圍擴大，洪水挾帶高含砂水流往下輸送，造成原有河岸嚴重側向侵蝕，河寬變寬，為本集水區主要土砂來源。

此區雖無直接之保全對象，但仍建議於崩塌地源頭處可採用打樁編柵或撒播草籽等擾動性較小之治理工法，並可配合長期航拍監測比對，以掌握崩塌地之後續發展情形。

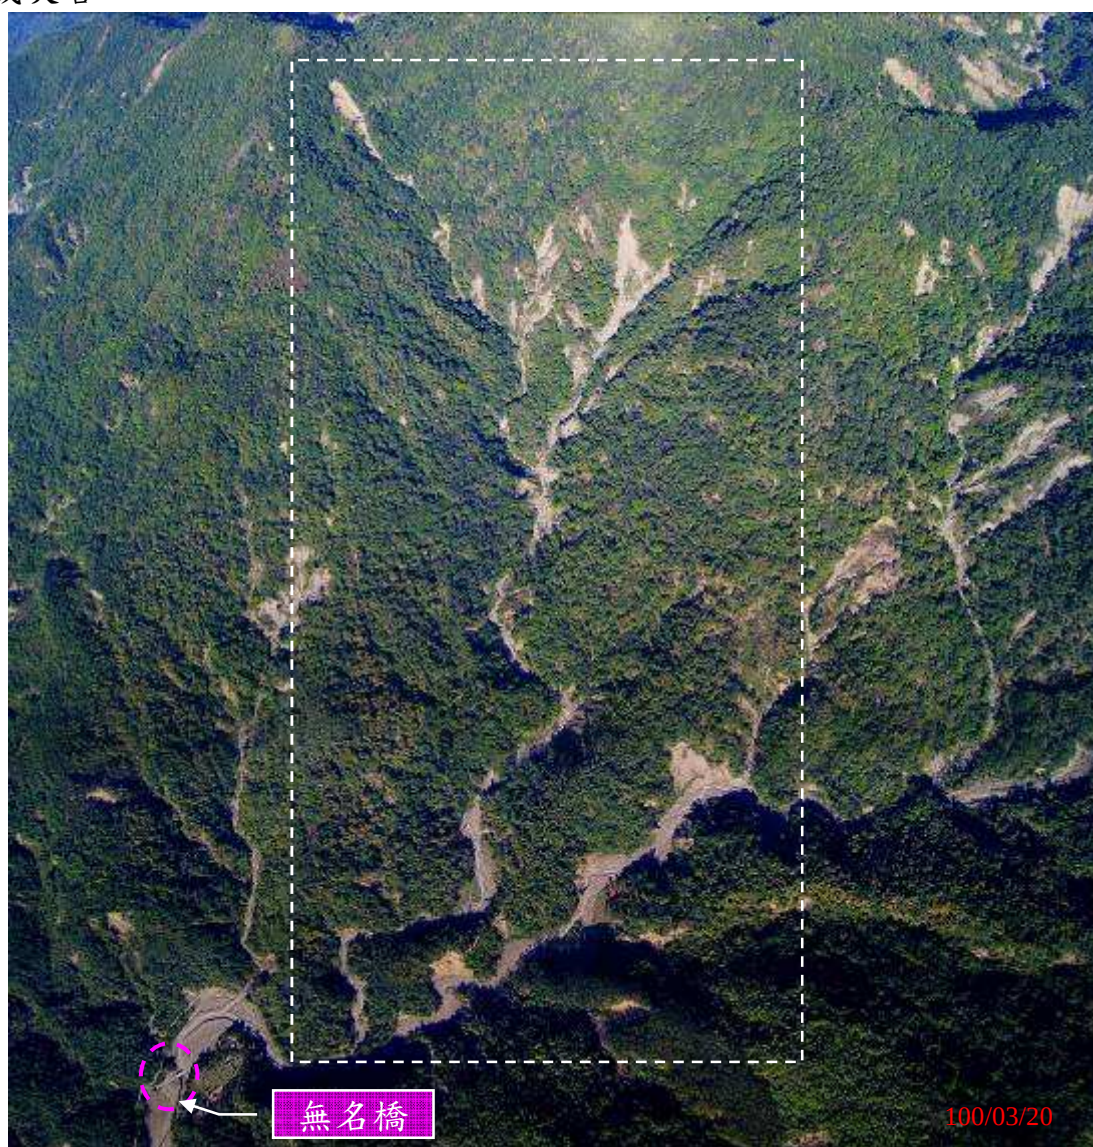
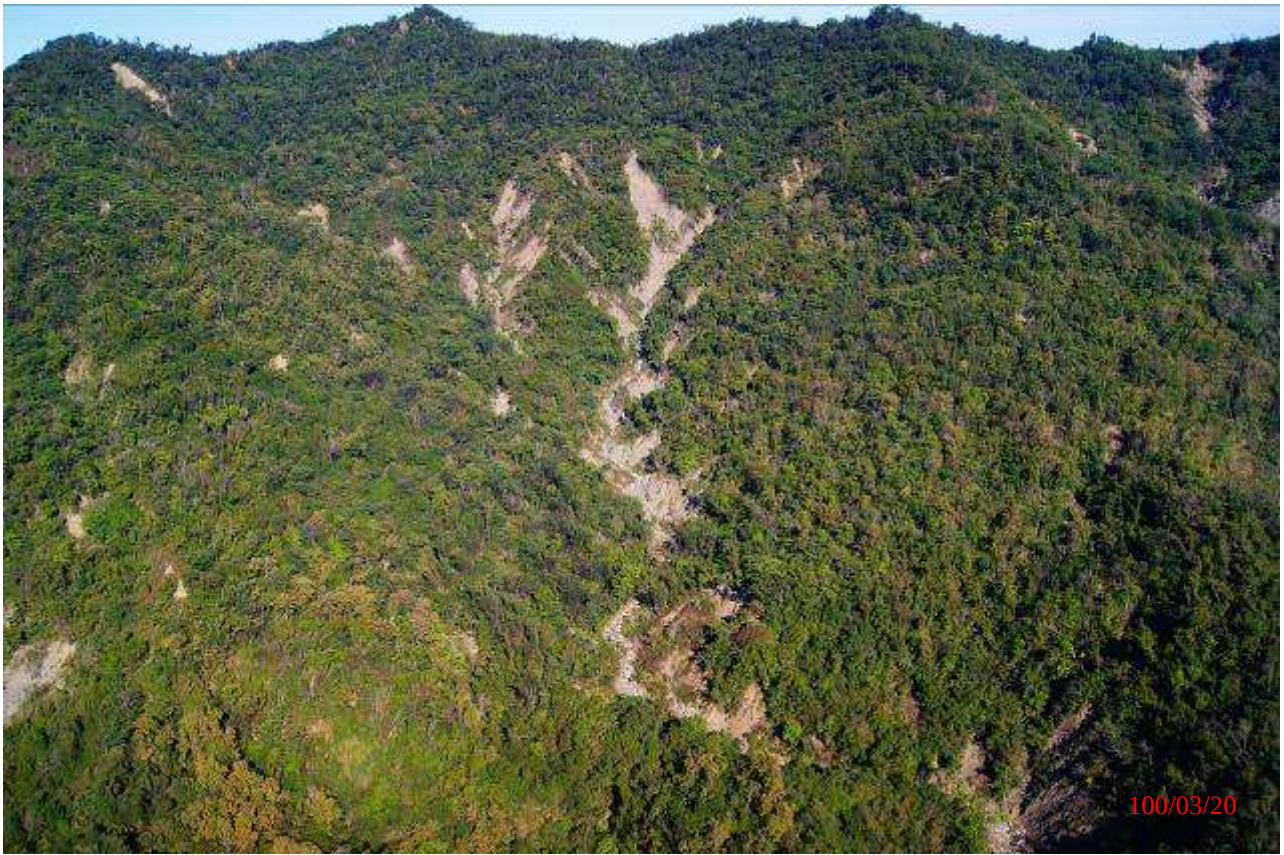
圖3.2.2 紅水坑集水區空拍影像-2

根據空拍影像來看，紅水坑溪子集水分區2源頭崩塌地可能因莫拉克颱風所挾帶超大豪雨，表土遭沖刷，造成原有蝕溝源頭之裸露地，形成一明顯崩塌，致使大量土砂堆積於河道上，當下次颱風豪雨來襲時恐因洪水挾帶高含砂水流往下輸送，造成河岸嚴重側向侵蝕，並危急下游無名橋及保全住戶。

崩塌地現況雖無擴大之跡象，但本區為本集水區主要土砂來源之一，故建議後續可採用打樁編柵或撒播草籽等擾動性較小之治理工法進行崩塌地源頭處理，並可配合長期航拍監測比對，以掌握崩塌地之後續發展情形，而為維持溪床的穩定與泥砂移動的平衡，建議於崩塌地下游(紅水坑溪主之流交會處)設置透過性壩來進行本區的野溪治理，以避免上游土砂大量下移造成災害。

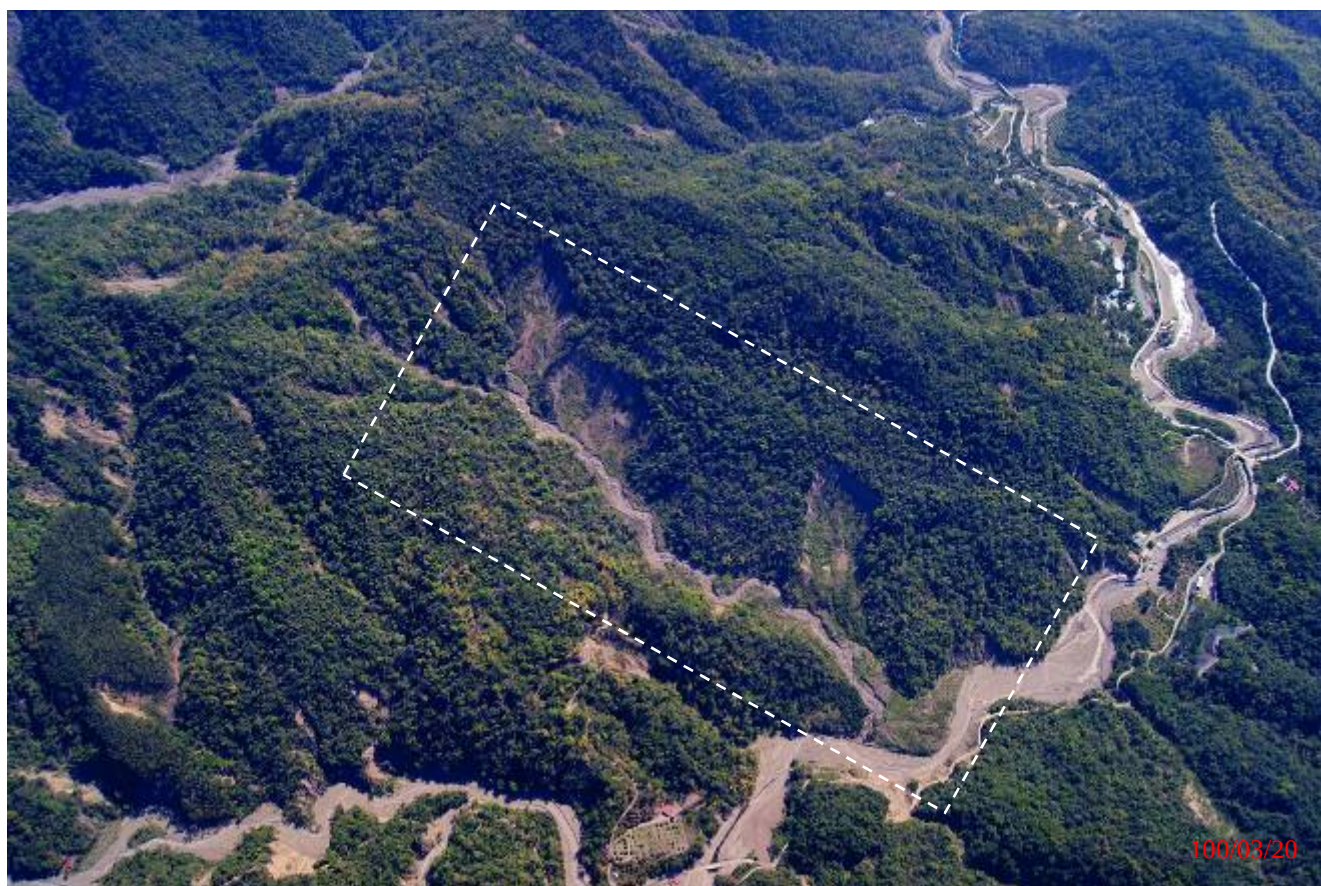
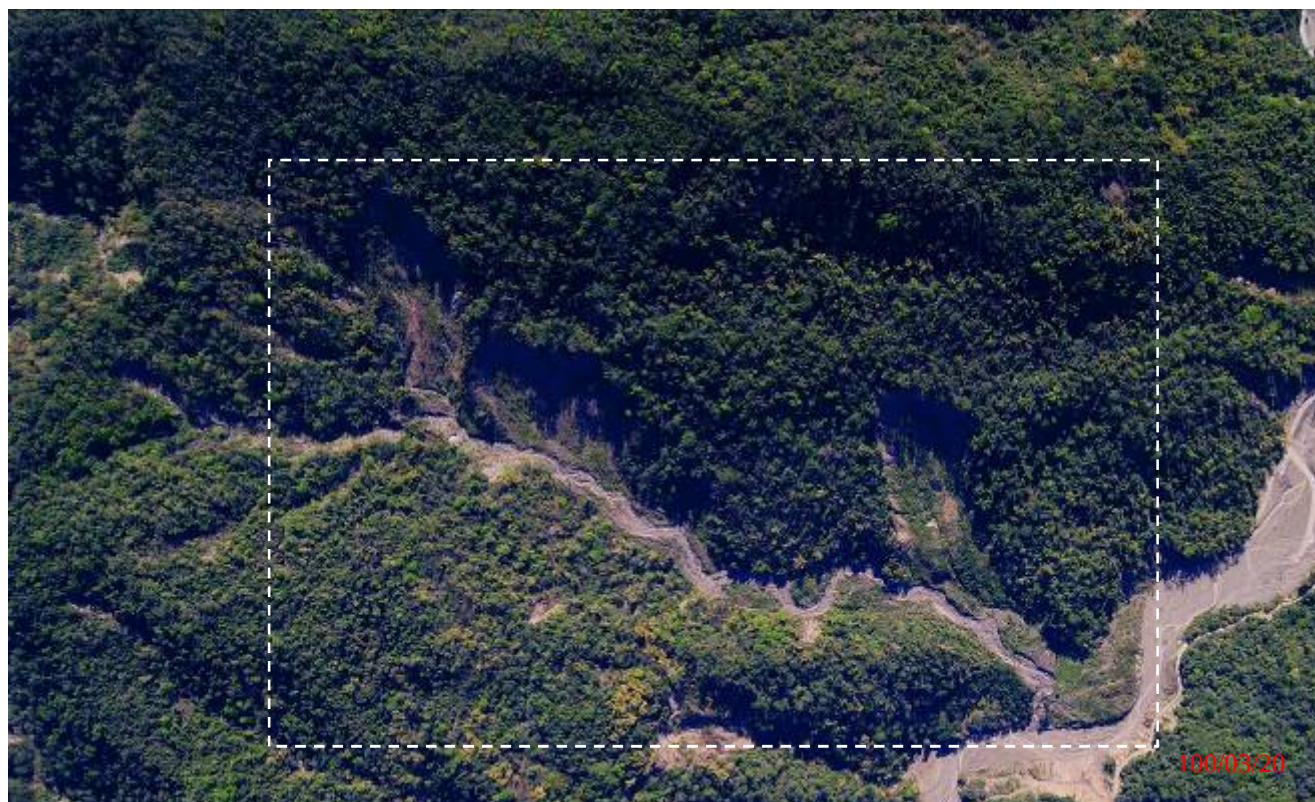
圖3.2.2 紅水坑集水區空拍影像-3

崩塌地-28因98年莫拉克颱風挾帶超大豪雨，致使土壤含水量增加，導致土體抗剪強度相對降低，再加上本區土壤性質以沖積土為主，其土壤本身之固結能力較差，因而誘發大規模崩塌，大量土砂堆積於河道，造成河道束縮，根據空拍影像來看，崩-28現階段坡面已由周遭植物自然入侵逐漸恢復植生。

由近距離空拍照片顯示，崩塌地現況尚無擴大之跡象，且坡面殘餘土方甚多，為避免因施工而擾動崩塌坡面，故後續規畫採自然復育方式，讓優勢植群入侵自行演替，而為防止崩塌地坡腳受河水之側蝕力，造成坡腳淘空，建議於崩塌地坡腳處設置護岸工程，同時進行河道整理作業，以維持河道足夠之通洪斷面。

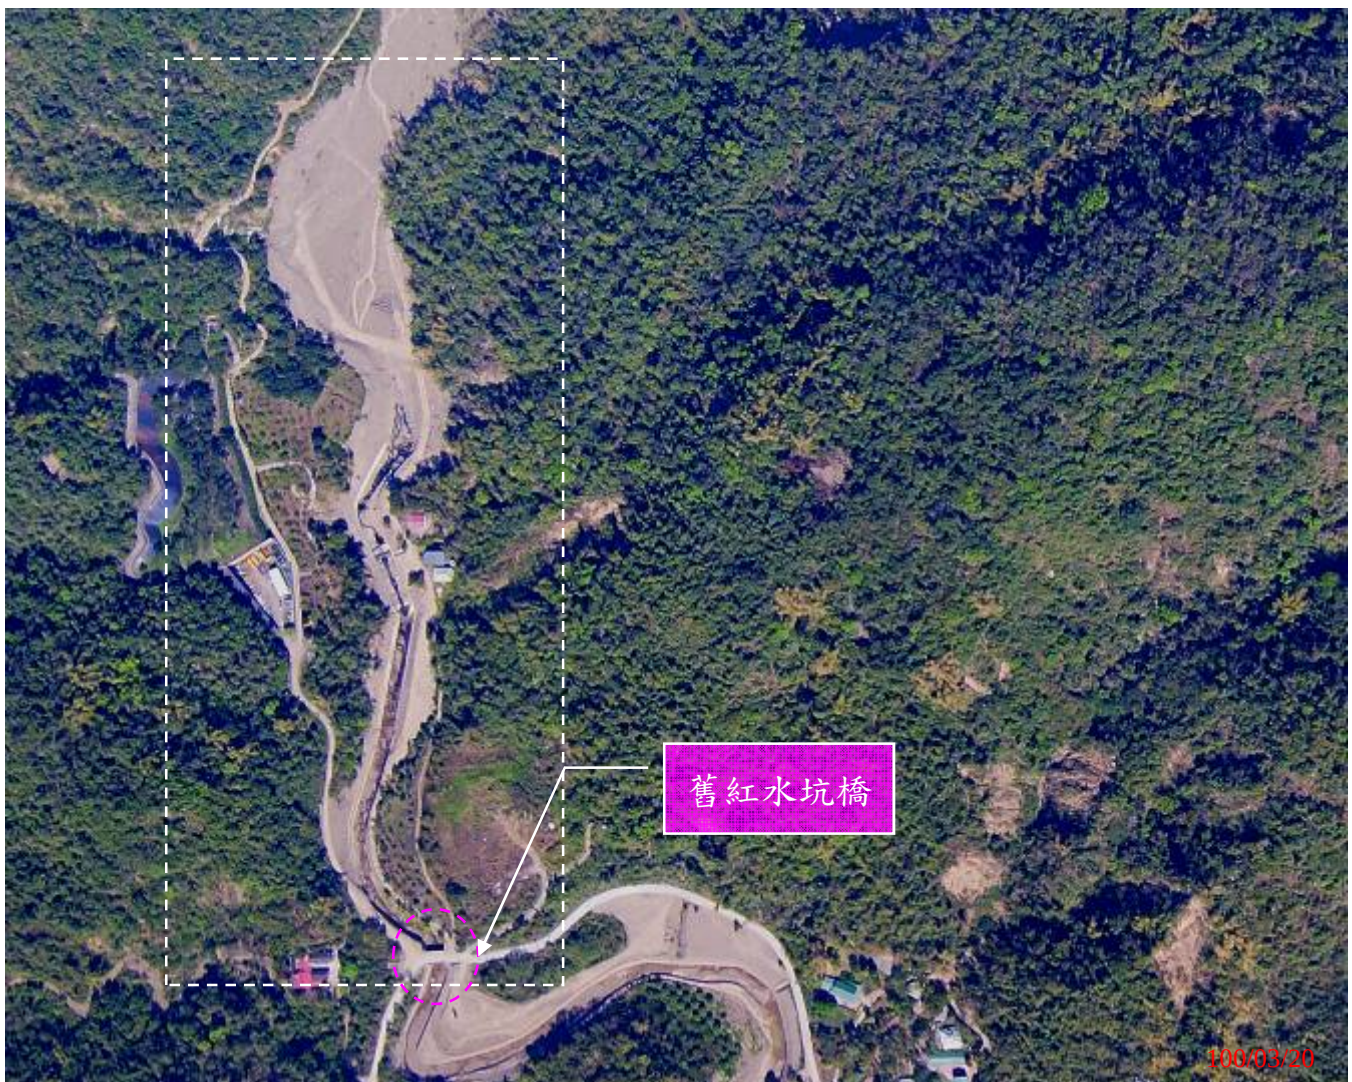
圖3.2.2 紅水坑集水區空拍影像-4

根據空拍影像成果顯示，本溪段於莫拉克風災降下超大豪雨，致使洪水挾帶上游崩落之大量土石形成高含砂水流，沖刷兩岸導致河岸侵蝕、邊坡崩塌，危及沿岸道路及保全住戶之安全，目前已由相關單位完成河道整流及清疏工程，然此溪段河道形狀呈一胃袋型，為富有大量貯砂空間之地形，故本計畫基於考量保全住戶之安全，同時利用地形之優勢，於該區段進行先期治理工程之規畫，內容包含橫向構造物與沉砂設施，以維持後續溪床的穩定與泥砂移動的平衡。

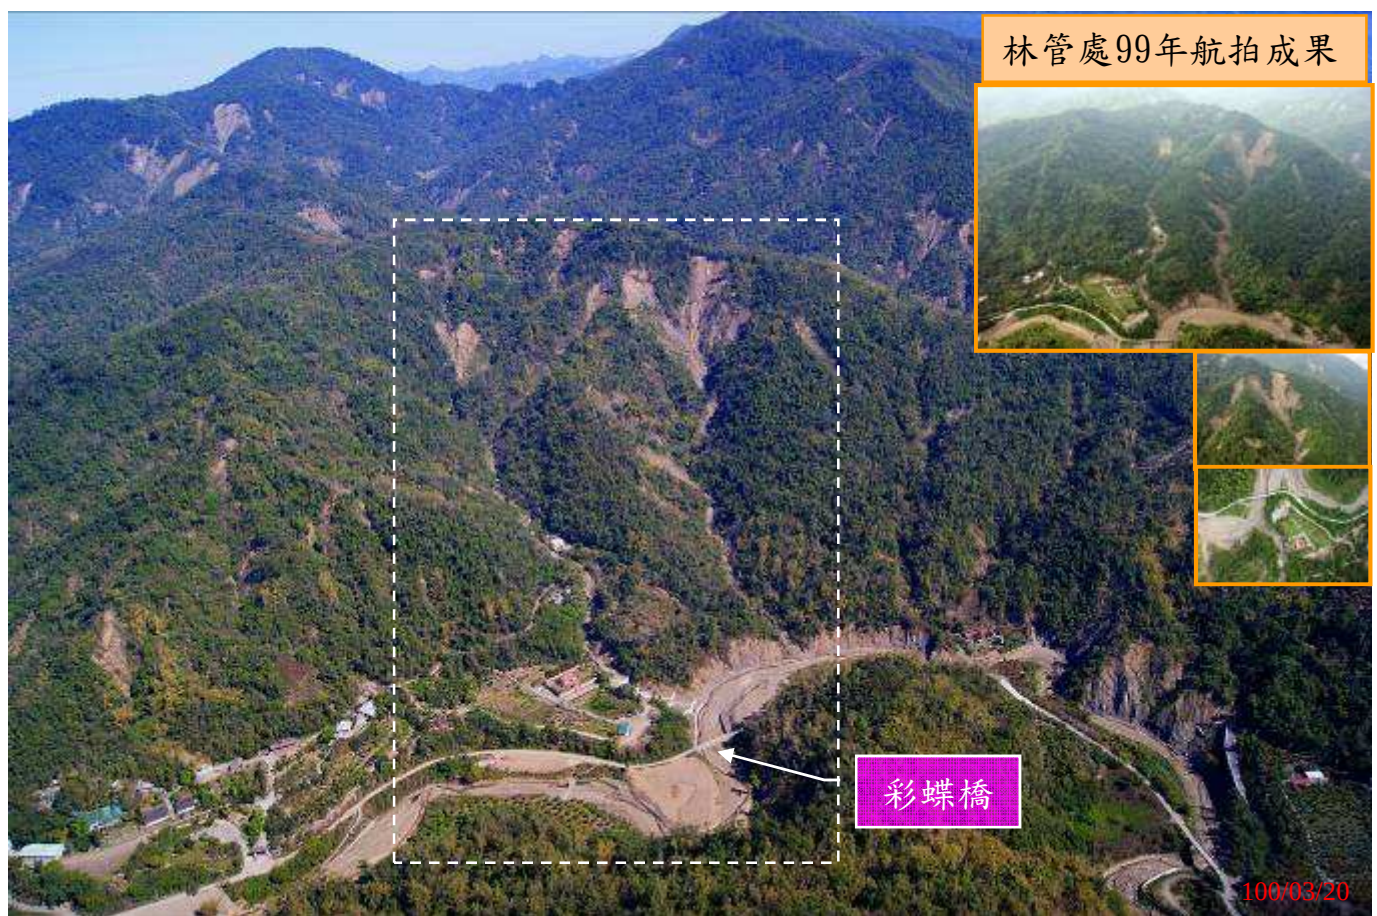
圖3.2.2 紅水坑集水區空拍影像-5

崩塌地-25因莫拉克颱風所挾帶超大豪雨，表土遭沖刷，造成原有蝕溝源頭之裸露地，擴大形成一明顯崩塌，致使大量土砂土砂下移，危急下游之保全住戶，目前以由水土保持局台南分局於蝕溝下游處進行蝕溝控制工程，根據空拍影像來看，崩塌地坡面仍呈現不穩定狀態，且有擴大之跡象。

崩塌地源頭處理考量治理工程擾動坡面之穩定，建議後續可採用打樁編柵或撒播草籽等擾動性較小之治理工法，而崩塌地坡腳為防止受河水之側蝕力，造成坡腳淘空，建議於崩塌地坡腳處設置護岸工程，同時進行蝕溝控制工程，以增加崩塌地坡腳之穩定，防止崩塌地持續崩滑。
