來義林道災害復建整體規劃及第1期工程設計監造

成果報告書

主辦單位：行政院農業委員會林務局屏東林區管理處
執行單位：宇真工程顧問有限公司
中華民國100年2月

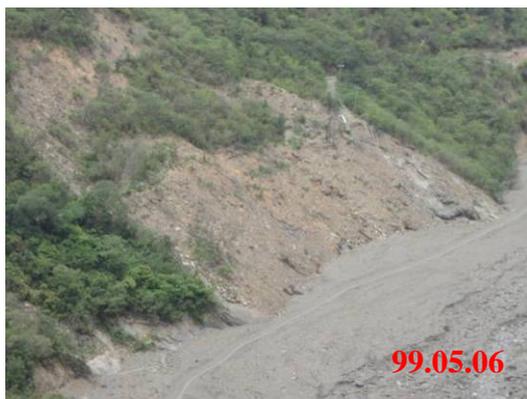
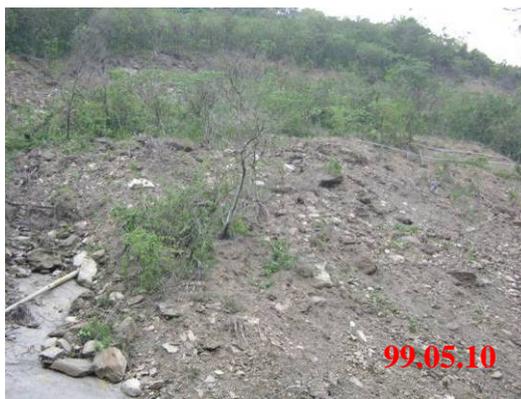
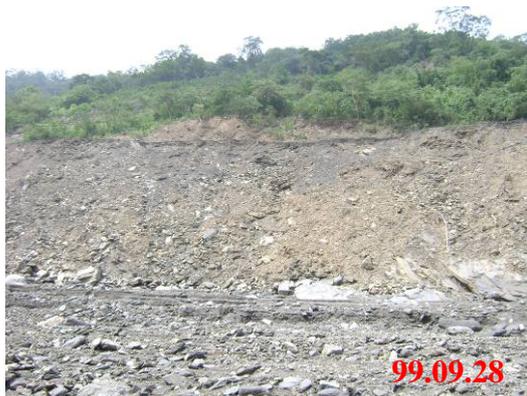
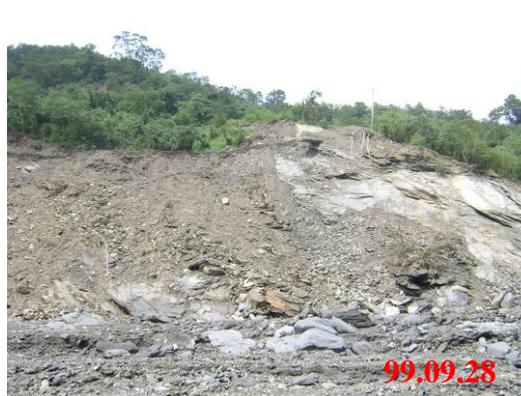
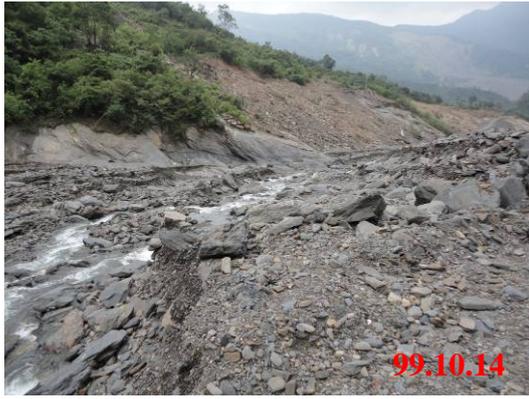
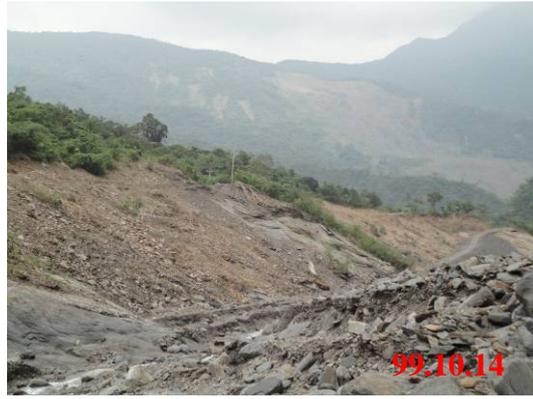
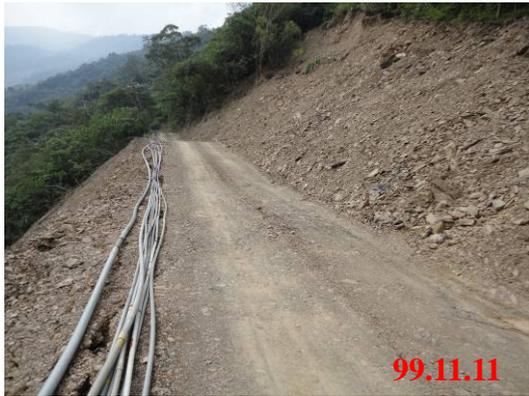
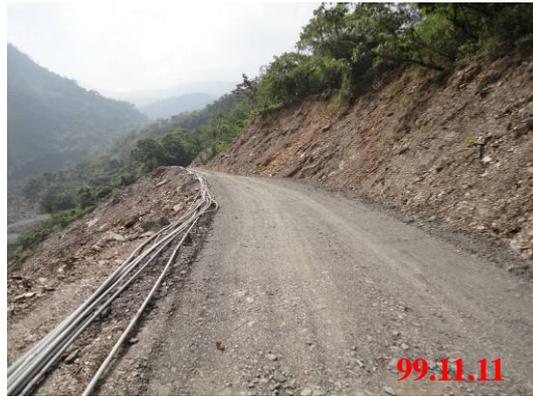
編號 S002 崩塌地：本崩塌地位於內社溪下游左岸林道 1K+380 附近，因莫拉克颱風高強度連續降雨，土質鬆軟，及坡腳受颱風豪雨帶來之大水侵蝕沖刷，造成坡面上土石下陷滑動，影響上方之道路及果園農地，坡面略成兩階段，目前有大量崩塌土砂堆積。

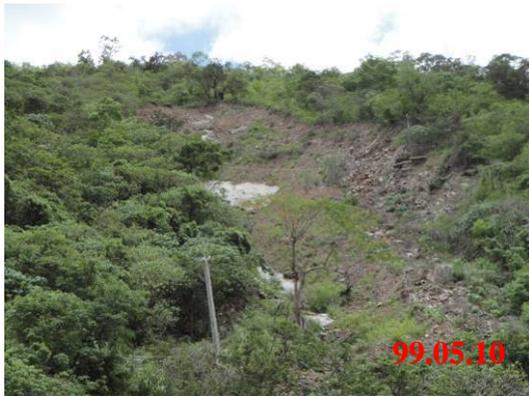
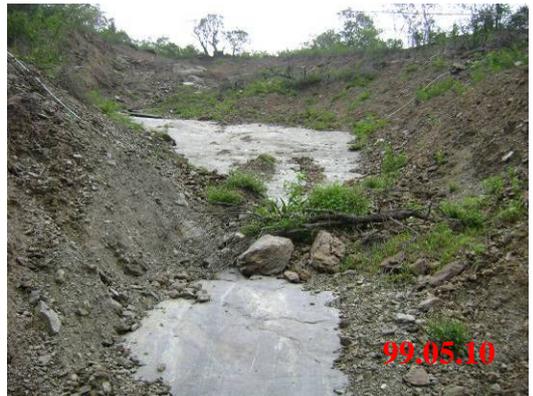
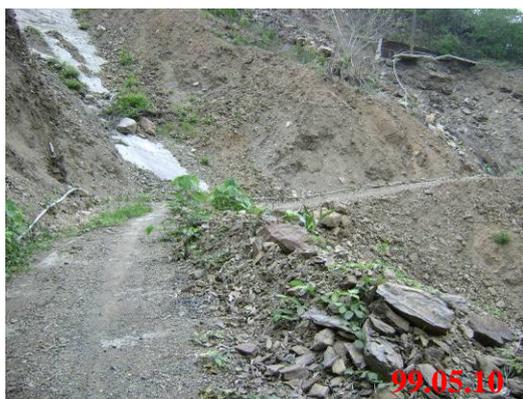
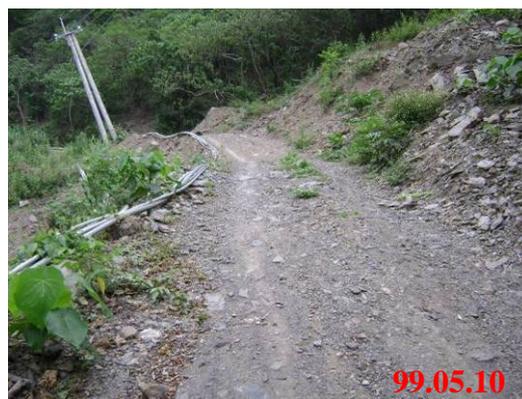
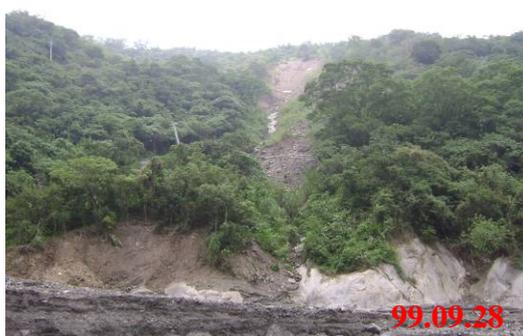
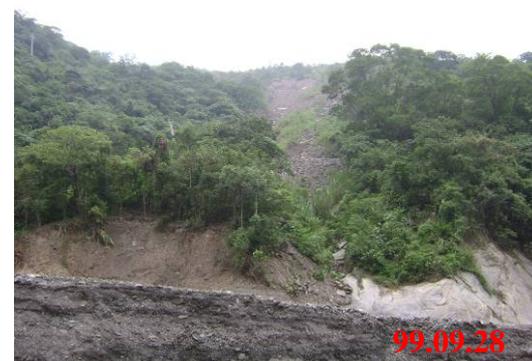
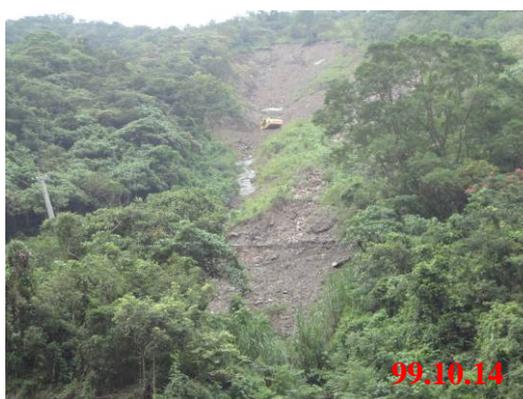
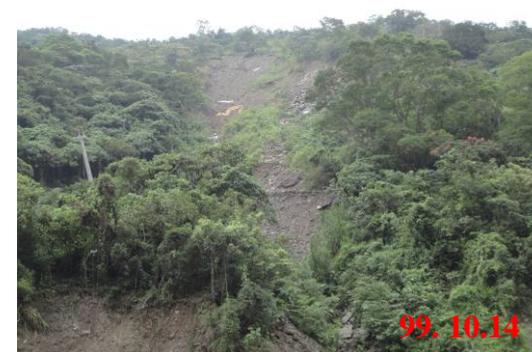
編號 S003 崩塌地：本崩塌地位於內社溪下游左岸林道 2K+320 附近，因莫拉克颱風高強度連續降雨，土質鬆軟，土石沿順向坡面崩塌下陷滑落，造成穿越崩塌地林道有三處破壞，目前順向坡面上仍有大量土石堆積。

依據 97 卡枚基颱風後衛星影像，來義林道沿線並無明顯崩塌地分佈，98 年莫拉克颱風後新生多處崩塌地，依據新來義雨量站水文分析結果，其最大一日暴雨降雨強度已超過重現期距 100 年之降雨強度，最大二日暴雨降雨強度亦超過重現期距 100 年之降雨強度，高強度連續降雨為本區發生大崩塌因素之一，另依據地文分析，來義林道沿線坡面多在為 5、6 級坡以上，地形陡峭，根據現地調查顯示，來義林道沿線為破碎硬頁岩、板岩及千枚岩，板岩常與薄層變質砂岩互層，部份崩塌坡面為順向坡滑落破壞，如崩塌地編號 S003，其它如 S001、S002、S005、S007 等位於來社溪左岸坡面亦為局部順向坡破壞。

3. 編號 S003 崩塌地：崩塌地橫越來義林道 1K+600、2K+320、2K+540 附近，為典型順向坡滑動，治理上以進行冠部坡頂截排水，避免坡頂逕流入滲坡面造成滑動，坡面整坡後，配合道路處理設置坡腳穩定工程及排水設施，將逕流導離崩塌區後排放，坡面則以樁編柵或直播法或噴植方式進行植生。
4. 編號 S004 崩塌地：位於來義林道 1K+860 附近，坡腳受颱風豪雨帶來之大水侵蝕沖刷造成側岸崩塌，道路損壞，路基流失，治理上以配合道路作路面截排水設施，臨溪處施設複式斷面護岸作為道路下邊坡保護。
5. 編號 S005 崩塌地：位於來義林道 2K+920，為林道前半段中第一處大崩塌，崩塌面積約 10.7 公頃，規劃分區段進行整治，治理上以坡頂及坡面截排水、恢復坡面植生及坡腳處穩定為主，採用分段處理，即上段崩塌冠部坡頂源頭處理，包括(1)稜線填補裂縫(2)做截導水處理，以防流入裂縫或崩塌坡面(3)崩塌地邊緣危木截短(4)危石清除；中段崩塌裸坡面處理，包括(1)整修崩塌坡面，去除危石(2)橫向截導水設施(3)適當之縱向溝排水(4)蝕溝控制(5)導入植被以穩定坡面；坡腳及堆積區處理，包括(1)堆積地坡面植生(2)截留土砂(3)堆積地基腳穩定工(4)施作植栽工以穩定坡面。設計配置以增加抗滑及坡頂截排水改善，消除誘因為主要配置，坡面則儘速恢復植被，可採階段打樁編柵方式進行，或掛網植生，坡腳則設置擋土牆護坡。
6. 編號 S007 崩塌地：位於來義林道 3K+500，為林道前半段中第二處大崩塌，崩塌面積約 8.16 公頃，規劃分區段進行整治，治理上以坡頂及坡面截排水、恢復坡面植生及坡腳處穩定為主，採用分段處理，即上段崩塌冠部坡頂源頭處理，包括(1)稜線填補裂縫(2)做截導水處理，以防流入裂縫或崩塌坡面(3)崩塌地邊

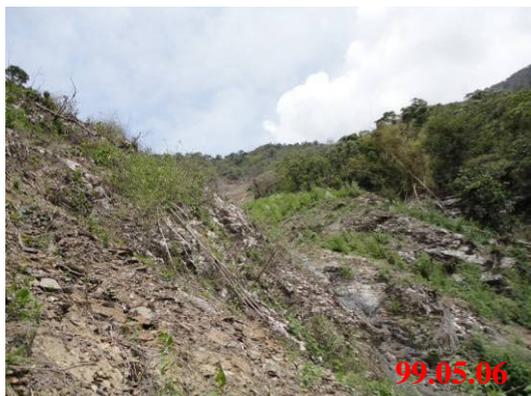
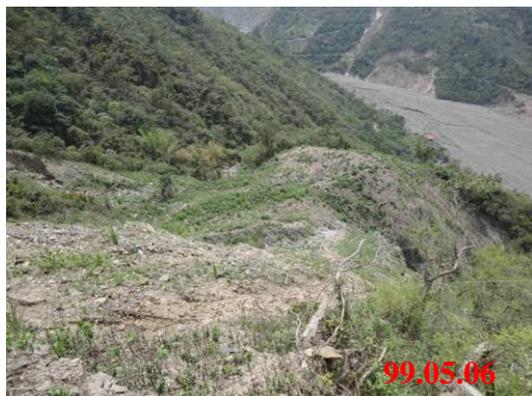
編號 S014 崩塌地：本崩塌地位於內社溪下游右岸林道 5K+800 附近，地形陡峭，受颱風豪雨影響，坡面地形凹谷逕流集中，造成坡面崩塌，林道路基約 200m 遭受覆蓋，目前坡面有大量崩塌土砂堆積。

9.編號 S014 崩塌地：位於來義林道 5K+800 附近，為林道中段處大崩塌，崩塌面積約 8.70 公頃，目前坡面亦已略為自然植生覆蓋，以分區段進行整治，治理上以坡頂及坡面截排水、恢復坡面植生及坡腳處穩定為主，採用分段處理，即上段崩塌冠部坡頂源頭處理，包括(1)稜線填補裂縫(2)做截導水處理，以防流入裂縫或崩塌坡面(3)崩塌地邊緣危木截短(4)危石清除；中段崩塌裸坡面處理，包括(1)整修崩塌坡面，去除危石(2)橫向截導水設施(3)適當之縱向溝排水(4)蝕溝控制(5)導入植被以穩定坡面；坡腳及堆積區處理，包括(1)堆積地坡面植生(2)截留土砂(3)堆積地基腳穩定工(4)施作植栽工以穩定坡面。設計配置以增加抗滑及坡頂截排水改善，消除誘因為主要配置，坡面則儘速恢復植被，可採階段打樁編柵方式進行，或掛網植生，坡腳則設置擋土牆護坡。

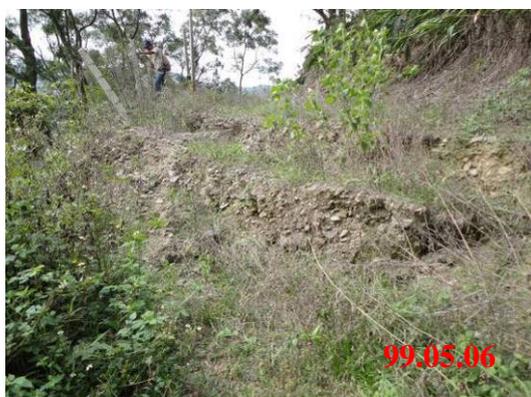
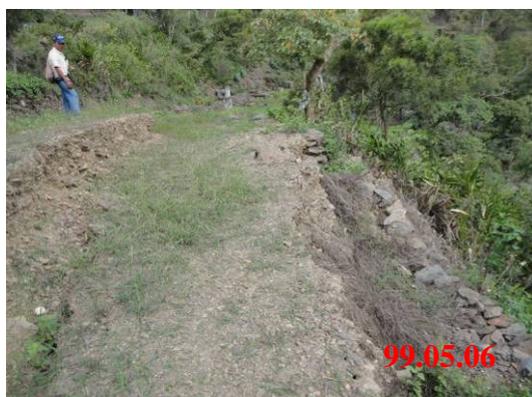
編號 S018 崩塌地：本崩塌地位於內社溪下游右岸林道 6K+450 附近，即來義舊部落，為一地滑地，無明顯崩塌坡面，於林道及舊部落內有多處裂縫。

10.編號 S018 崩塌地：位於來義林道 6K+450 附近，即來義舊部落，為一地滑地，無明顯崩塌坡面，於林道及舊部落內有多處裂縫，建議進行地質鑽探及地球物理探勘，以明瞭是否為滑動層面，再進行後續治理。

初步治理上，以裂縫填補，避免逕流流入，降低水壓，後續於平台上緣設置橫向截排水，將流水導離地滑區排放，邊坡設淺層橫向集水管將地下水排出。

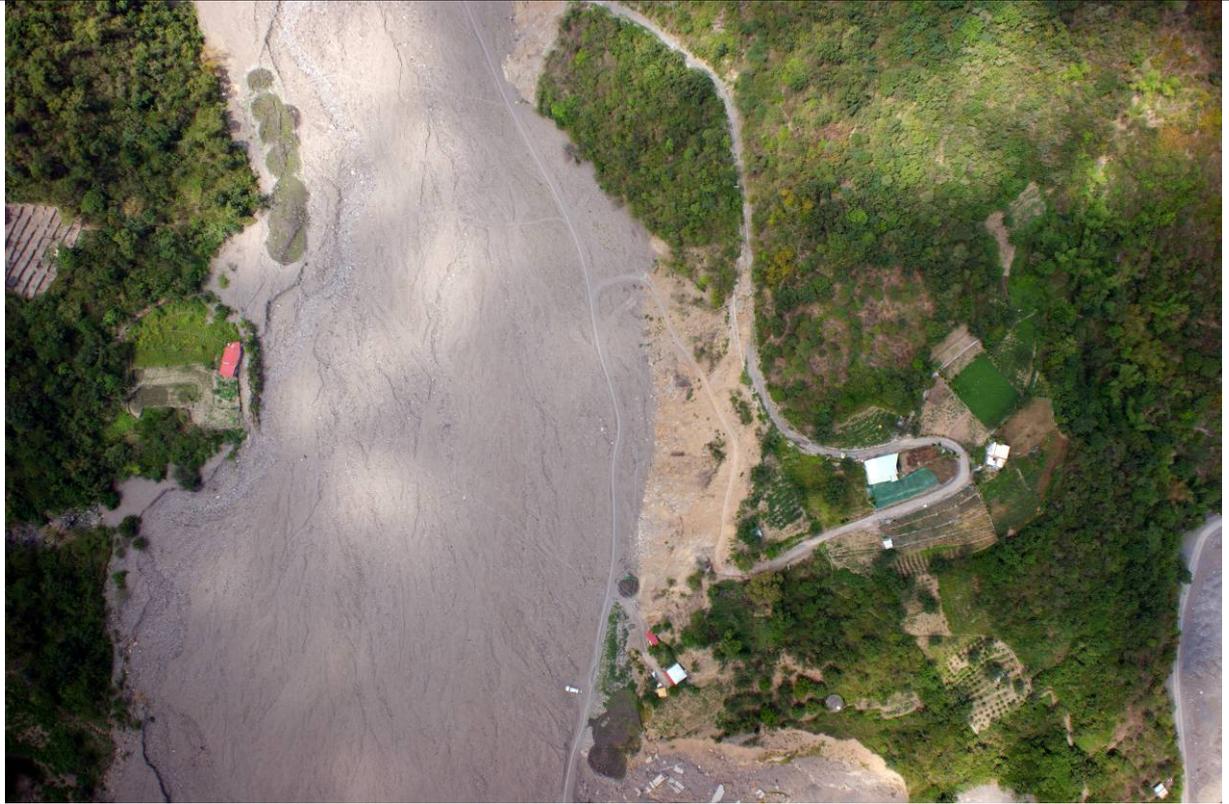
(7)編號 S001 崩塌地
林道 1.2k 附近空拍(99.05.05)

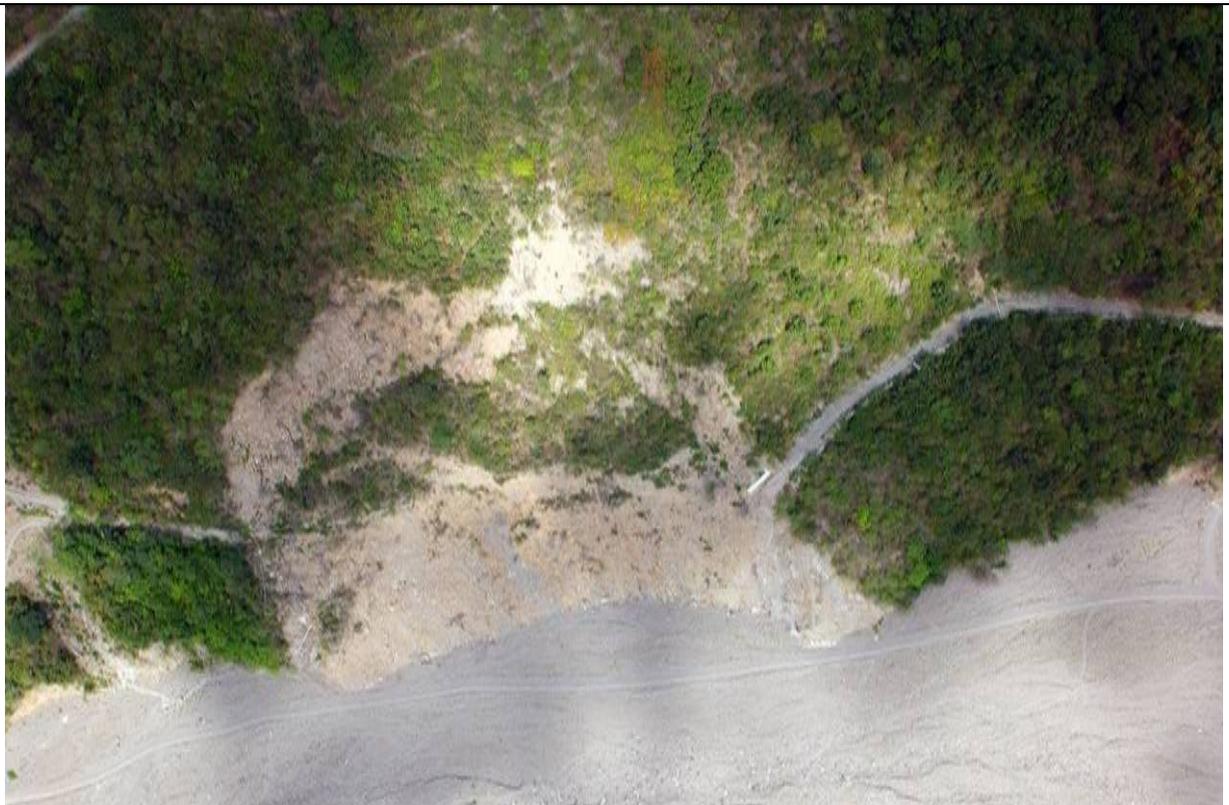
(8)編號 S002 崩塌地
林道 1.4k 附近空拍(99.05.05)

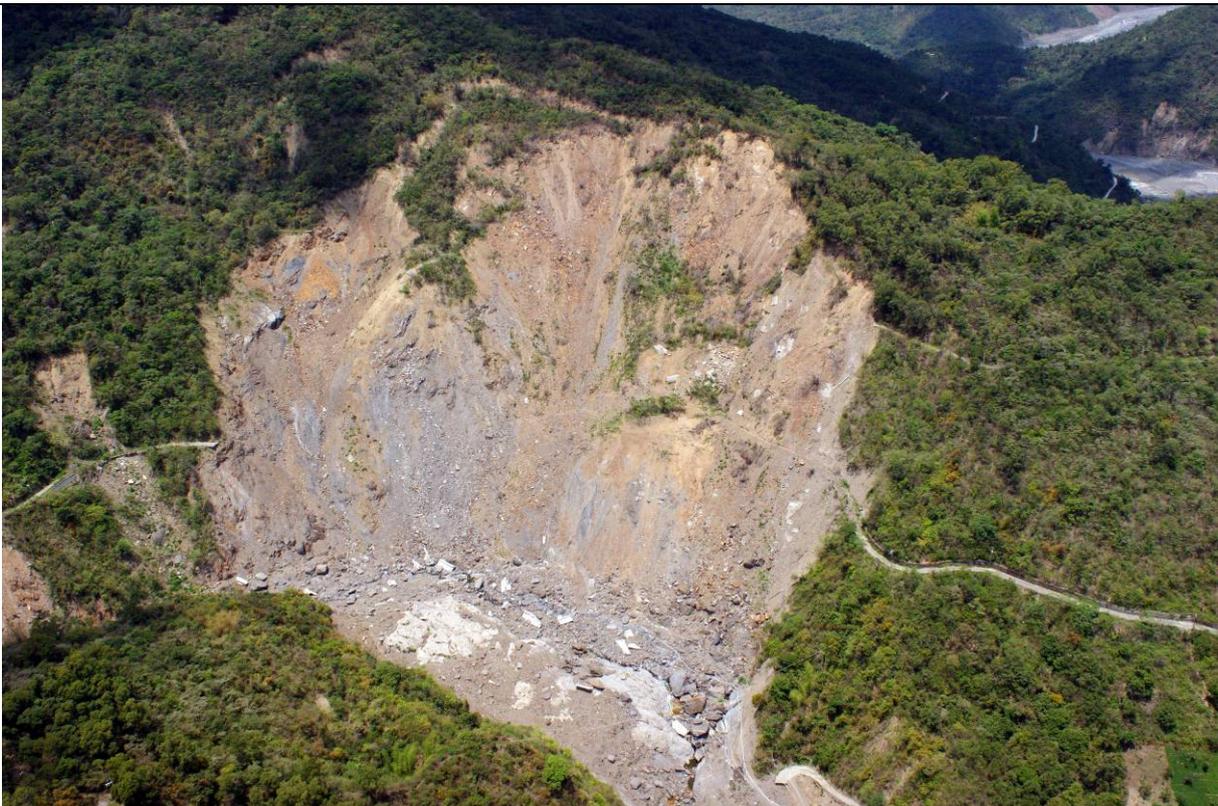
編號 S005 崩塌地：本崩塌地位於內社溪下游左岸林道 2K+920 附近，因莫拉克颱風高強度連續降雨，土質鬆軟，及坡腳受颱風豪雨帶來之大水侵蝕沖刷，造成坡面上大面積土石崩塌滑落，林道路基約 400m 沖毀崩塌流失，大量土石崩落溪床，為造成本計畫區下游土砂災害之主要原因之一，目前坡面有大量崩塌土砂堆積。

(12)編號 S005 崩塌地
林道 2.9k 附近空拍(99.05.05)

來義林道 2K+900 (編號 B012 路段)、來義林道 3K+500 (編號 B014 路段)及久保山支線 0K+880~1K+200 (編號 B031、B046 及 B047 路段)、久保山支線 1K+500 (編號 B048 路段)為穿越編號 S005 及編號 S007 等大崩塌地之路段，路基嚴重流失，地質條件不良，規劃進行地質鑽探及地球物理探勘，以明瞭是否有滑動層面，透過地質鑽探及地球物理探勘結果，掌握坡面上之崩積層厚度、並了解是否有破碎帶（局部斷層）或褶皺等不良地質條件存在，並配合前述治理內容進行後續治理。

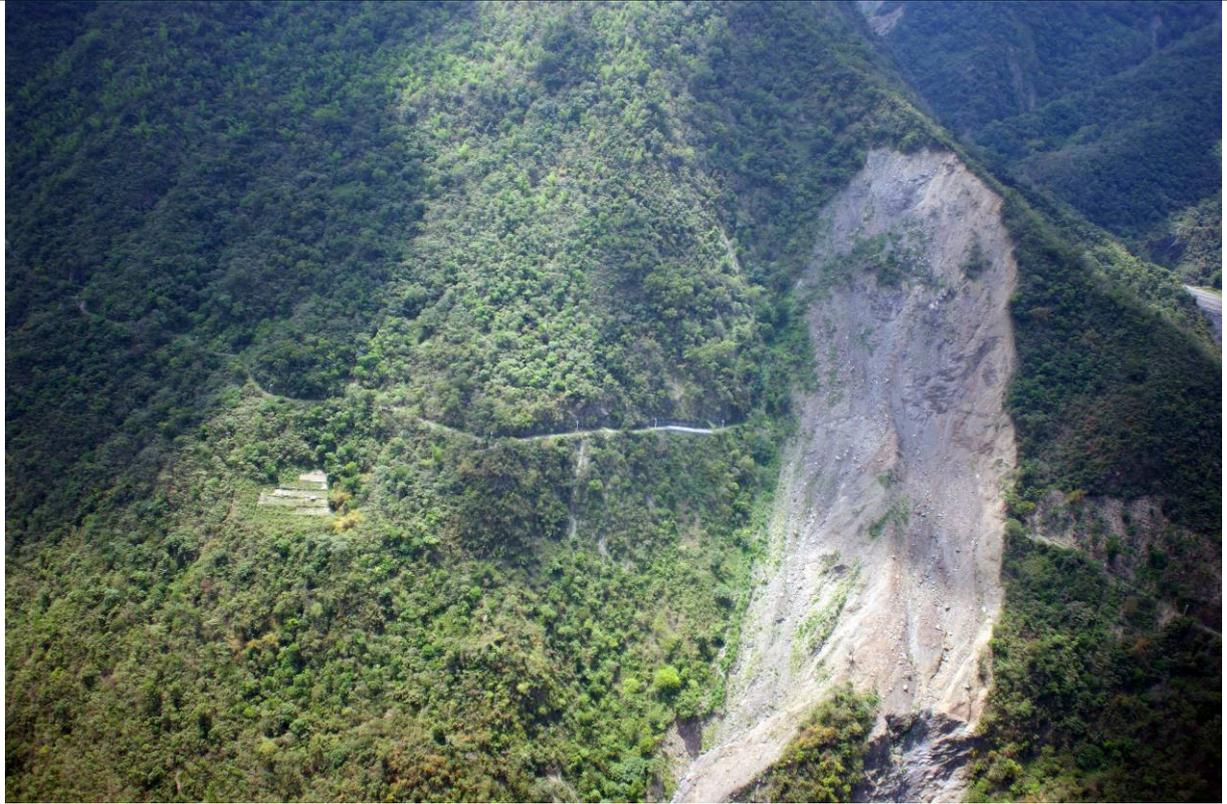
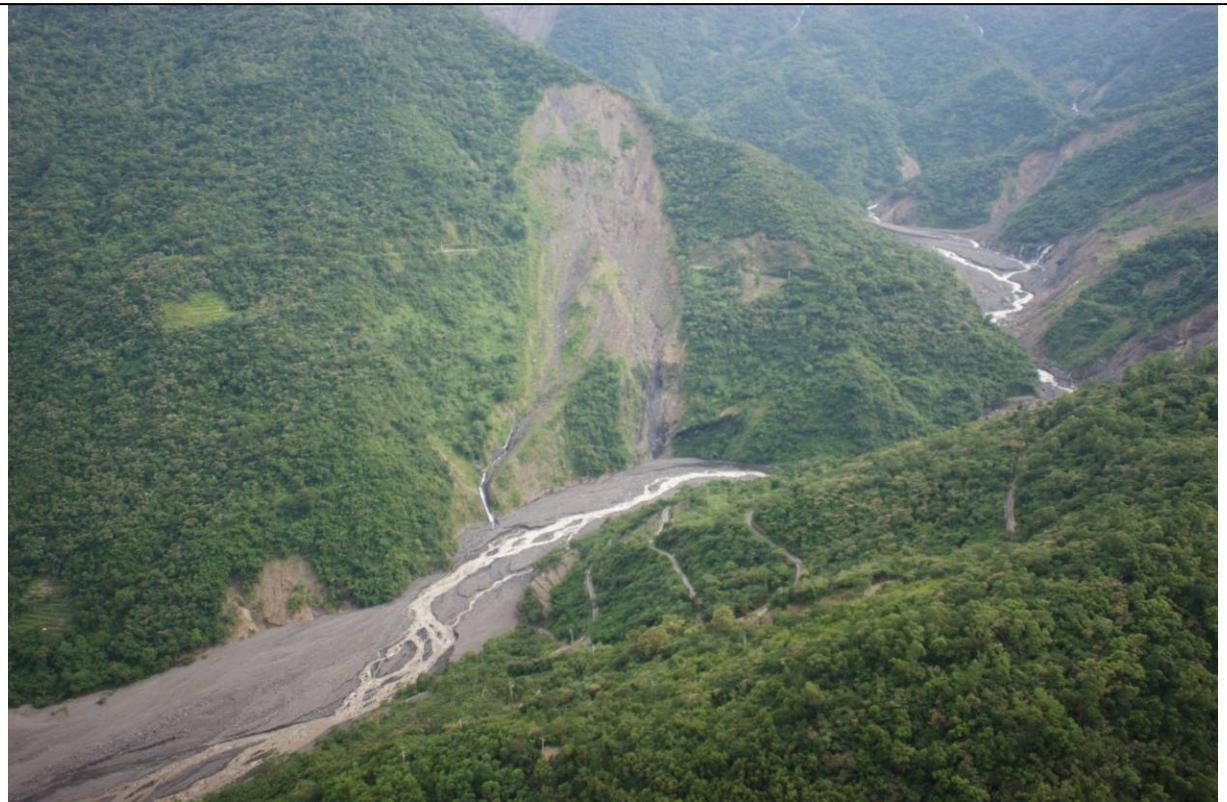
(21)編號 S009 崩塌地
林道 4.8k 附近空拍(99.05.05)

(22)編號 S009 崩塌地
林道 4.8k 附近空拍(99.09.24)

8.編號 S009 崩塌地：位於來義林道 4K+800 附近，為林道中段處大崩塌，崩塌面積約 8.22 公頃，坡面地形凹谷逕流集中，造成坡面沖蝕崩塌，林道路基約 200m 沖毀崩塌流失，目前坡面已略為自然植生覆蓋，規劃分區段進行整治，治理上以坡頂及坡面截排水、恢復坡面植生及坡腳處穩定為主，採用分段處理，即上段崩塌冠部坡頂源頭處理，包括(1)稜線填補裂縫(2)做截導水處理，以防流入裂縫或崩塌坡面(3)崩塌地邊緣危木截短(4)危石清除；中段崩塌裸坡面處理，包括(1)整修崩塌坡面，去除危石(2)橫向截導水設施(3)適當之縱向溝排水(4)蝕溝控制(5)導入植被以穩定坡面；坡腳及堆積區處理，包括(1)堆積地坡面植生(2)截留土砂(3)堆積地基腳穩定工(4)施作植栽工以穩定坡面。設計配置以增加抗滑及坡頂截排水改善，消除誘因為主要配置，坡面則儘速恢復植被，可採階段打樁編柵方式進行，或掛網植生，坡腳則設置擋土牆護坡。

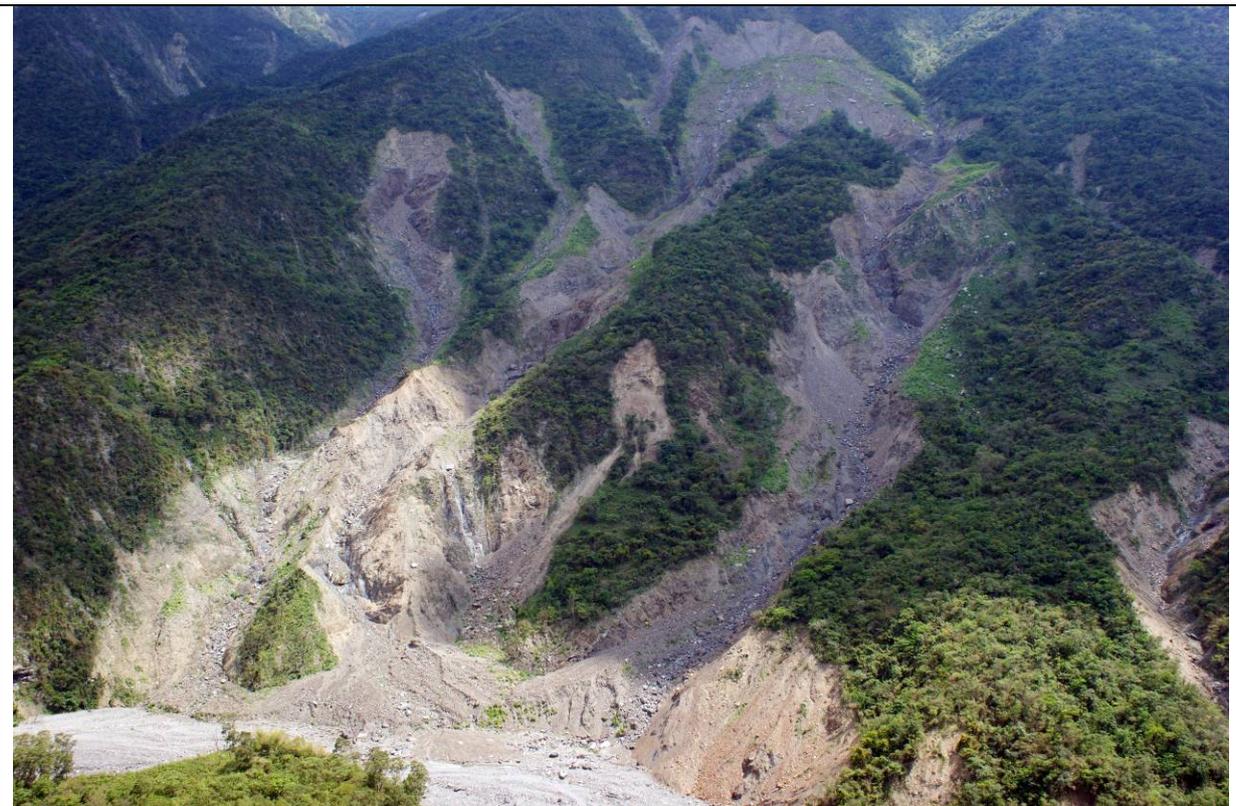
近，為林道沿線最大之崩塌地，受莫拉克颱風豪雨影響，坡面地形凹谷逕流集中，土質鬆軟，造成坡面大面積沖蝕崩塌滑落，沖毀三段林道路基，大量土石崩落溪床，為造成本計畫區下游土砂災害之主要原因之一，目前坡面有大量崩塌土砂堆積。

(26)編號 S019 崩塌地
林道 8.6k 附近空拍(99.05.05)

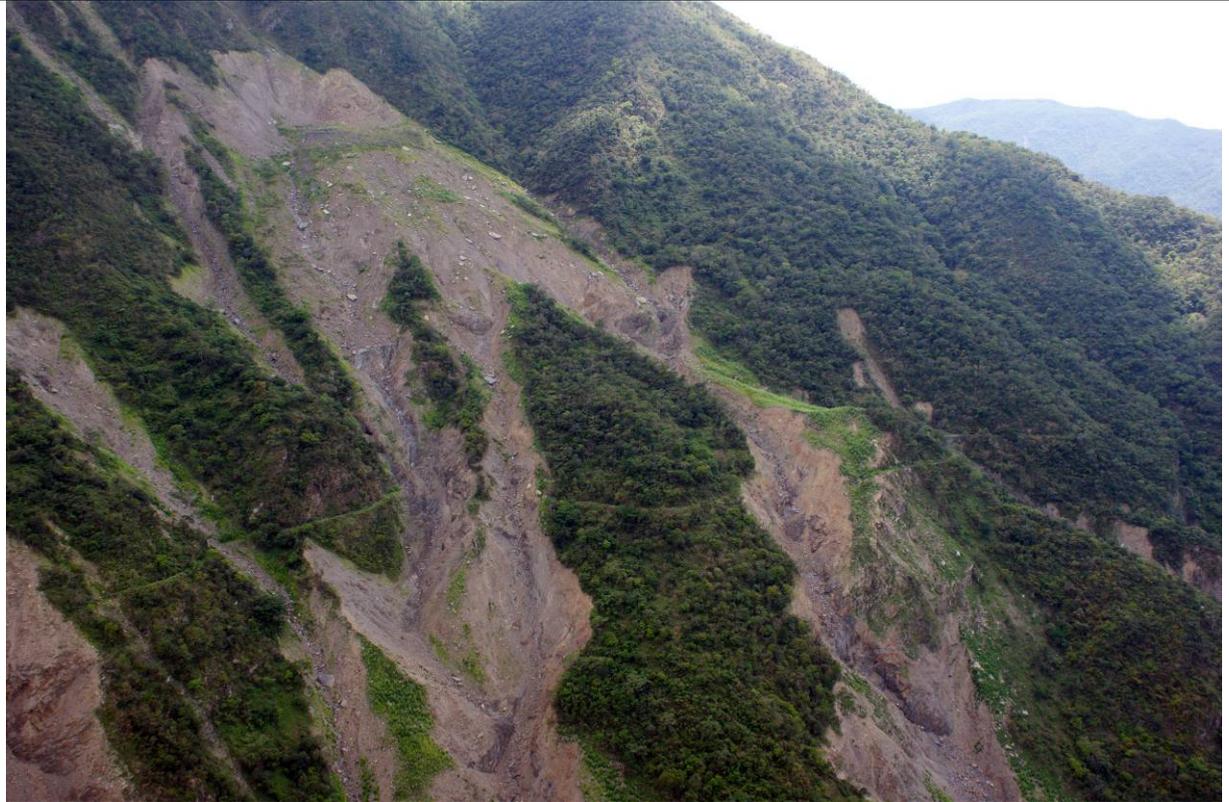
(29)編號 S019 崩塌地
林道 8.6k 附近空拍(99.05.05)
