摘要

本集水區屬於旗山溪流域子集水區，位於高雄縣杉林鄉內，集水面積約 520 公頃。對外動線以台 21 線為主，由台 21 線，往南經杉林可轉往旗山、美濃等，沿台 21 線往北經甲仙轉台 20 線往西可至玉井、台南等。此處災害係於 98 年 8 月 8 日莫拉克颱風挾帶連日豪雨侵襲下，致使山嶺源頭及靠近溪側之山邊坡發生嚴重崩塌，大量土石崩落溪床，造成河床淤積，阻礙河道及橋樑，影響居民生命財產安全及農業生產。為防止該處崩塌土石下移堆積並減少野溪側岸沖刷擴大，降低洪水及土砂災害，避免危及當地居民生命財產安全並加強國土保安，期以集水區整體治理規劃，針對集水區內災害問題提出分析治理對策，以整體水土保持工程治理規劃逐步回復集水區農業生態土地使用。

本計畫於計畫執行期間，針對集水區之地文、水文、人文概況、交通、土地利用、以往災害及處理情形等，蒐集相關的資料，並進行崩塌地、野溪、道路(橋涵)水土保持及既有水土保持構造物現地調查，掌握集水區的現況，作為復建規劃的依據。本規劃共完成崩塌地調查 48 處，野溪調查 37 處，道路(橋涵)水土保持調查 9 處，水土保持構造物調查 6 處。有關調查成果的文字、圖像資料及現地照片，詳見本報告的第二及第三章。

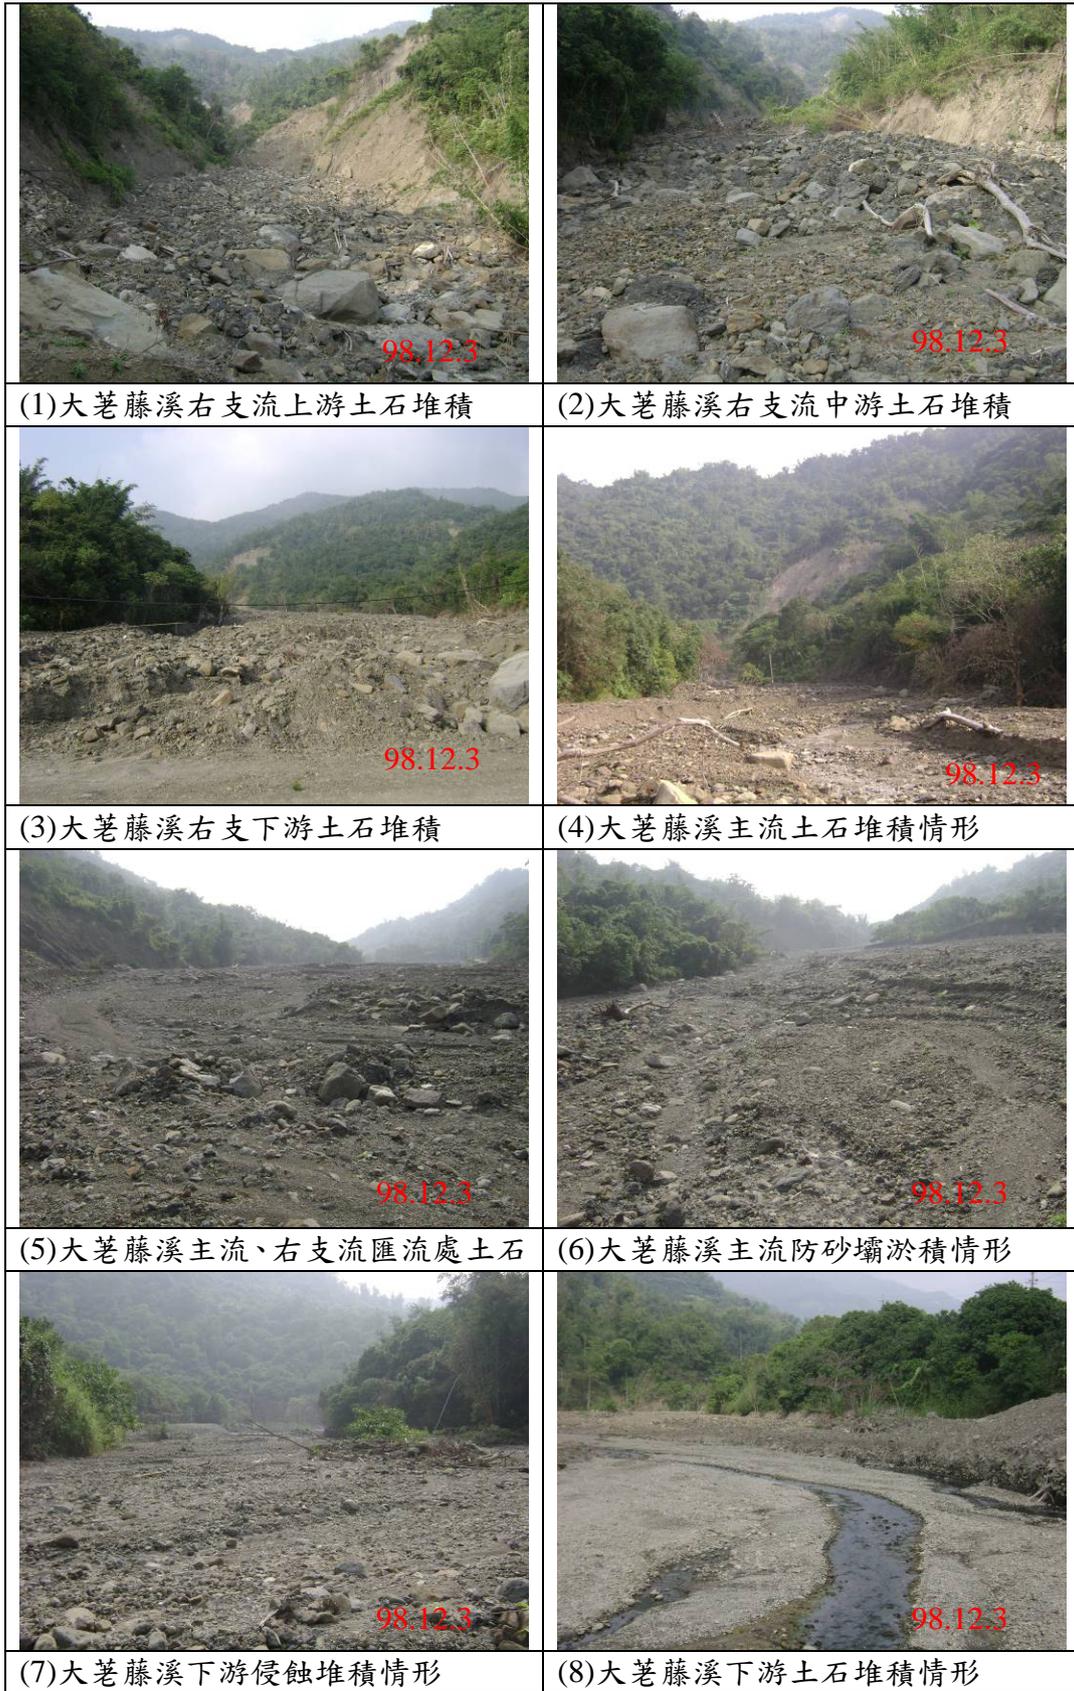
照片 2-1 大荖藤溪集水區河道沖淤情況

本區溪流為大荖藤溪(圖 2-5)，為枋寮溪主要支流，於大荖藤橋下游與粗坑匯流後流入枋寮溪，大荖藤溪河道長度約 4080 公尺，高度從海拔約 490 公尺降至 180 公尺，河道坡度約 7.6%，右側坡面有三條主要支流，坡面中上游為 V 形谷，河道坡度較陡峭，區域內之地勢由東向西漸緩，由於地形平均坡度較大，集流時間短，遇暴雨時常造成洪水漫溢兩岸，橫向沖淤農地農路、破壞護岸排水設施及過路橋樑等災害。由於 97 年卡玫基颱風及 98 年 88 莫拉克颱風豪雨造成本區坡地崩塌及溪岸側岸沖蝕，目前河道上土砂淤積嚴重，以下即依據現地勘察結果簡述集水區內溪流之現況，河道現況則參照照片 2-1。

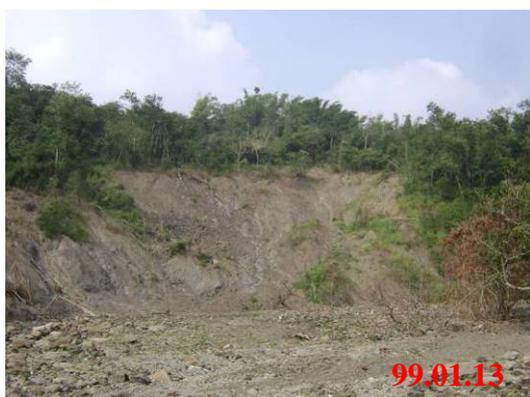
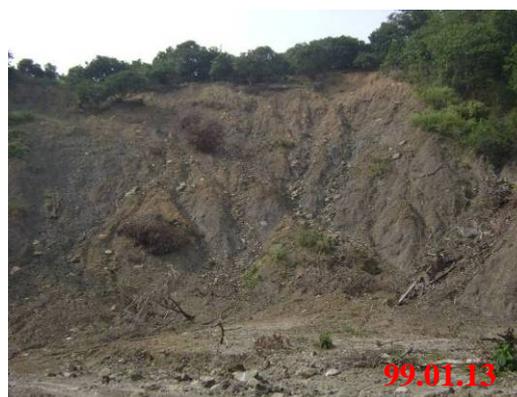
編號 S016 崩塌地：本崩塌地位於大荖藤溪下游附近，受颱風豪雨帶來之大水沖刷，河道轉彎處凹岸受水流侵蝕造成側岸崩塌，影響上方之林地，坡面上仍有大量土砂。

1. 編號 S015、S016 崩塌地：位於大荖藤橋附近，受水流侵蝕造成側岸崩塌，坡面漸次後退，影響坡頂上方之果園農地，治理上以坡腳為主，於坡腳設置擋土構造物保護，避免沖刷，坡面整坡後，設置縱橫向排水，並以設置階段，打樁編柵或直播法或噴植方式進行植生。
2. 編號 S001、S023 崩塌地：位於大荖藤溪主流下游左岸坡面附近，坡面土體滑動，造成弧形破壞，形成滑落崖，治理上規劃進行坡頂冠部截排水，裂縫填補，避免逕流順滑落崖流下、流入，降低水壓，坡面整坡後，設置縱橫向排水，邊坡設淺層橫向集水管將地下水排出，並以設置階段，打樁編柵或直播法方式進行植生，滑動體下邊坡則進行填方工程，以壓住滑動體坡腳，下方 S023 崩塌地位於溪岸，受水流沖刷影響，應特別加強坡腳穩定等臨時工程。
3. 編號 S026、S031 崩塌地：位於過右支流河道匯流口後主流中游地區河道轉彎處，受水流侵蝕造成側岸崩塌，坡面有不穩土

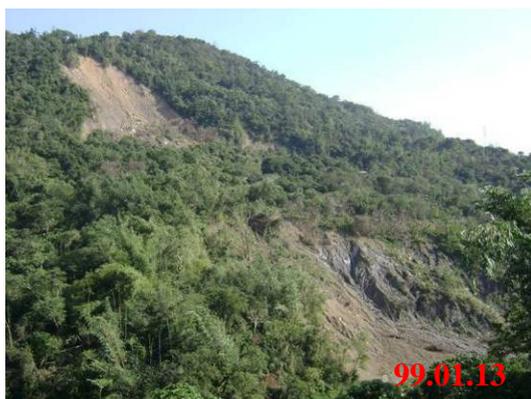
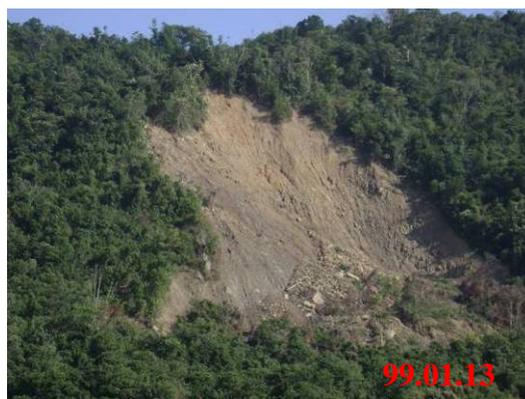
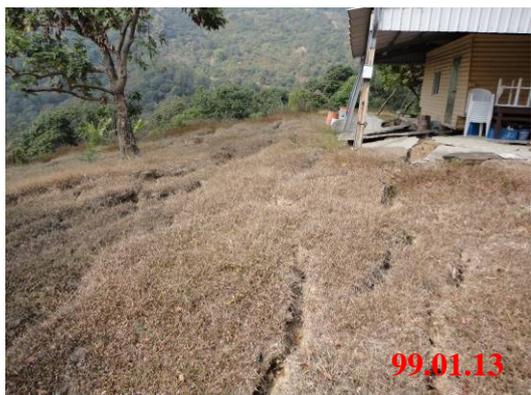
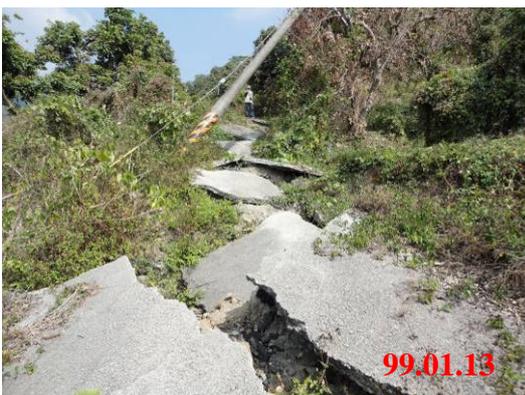
編號 S001 崩塌地：本崩塌地位於大荖藤溪主流下游左岸坡面附近，因莫拉克颱風高強度連續降雨，土質鬆軟，坡面崩塌下陷滑動，造成弧形破壞，形成滑落崖，下方坡面則有多處裂縫，原有道路亦滑動下陷而損壞。

這些崩落土石順水流帶往下游，造成河道嚴重淤積，成為土石材料來源；在匯流口以下，受莫拉克颱風時，上游帶來之土砂及大水沖刷，河道轉彎處受水流侵蝕造成側岸崩塌，並呈現大面積土體滑落，影響上方之民宅及果園農地，如編號 S015、S016、S021、S022 及 S023 等崩塌地，而編號 S001 崩塌地，受莫拉克颱風高強度連續降雨，土質鬆軟，坡面土體崩塌下陷滑動，目前坡面則有多處裂縫，未來豪大雨滲入，可能再次造成滑動。
