行政院農業委員會
林務局屏東林區管理處

旗山 73 林班整體治理規劃及先期工程 設計監造委託技術服務

成果報告書

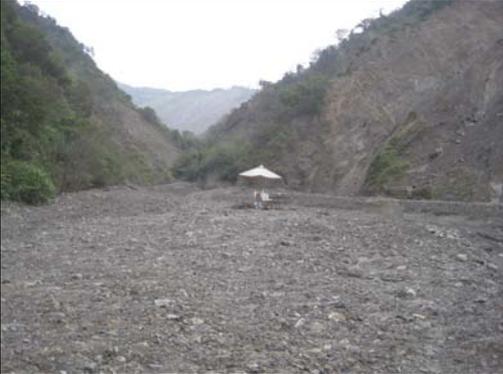
| <p>現況：集水區上游崩塌，坡面裸露，下游土砂堆積約 30~40 公尺。</p> | <p>現況：下游由桃源鄉公所，臨時疏通後將崩積土石堆置於河道兩側。</p> |

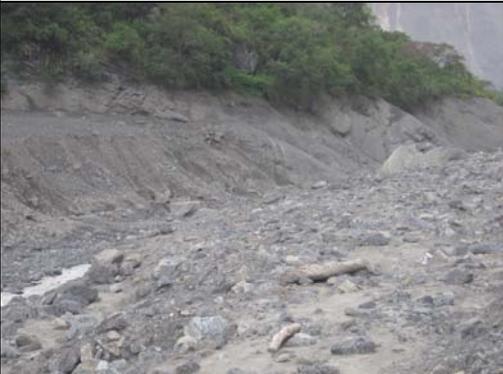
| <p>現況：下游邊坡基腳裸露，河道土石淤積。</p> | <p>現況：集水區下游右岸崩塌，有岩盤出露。</p> |

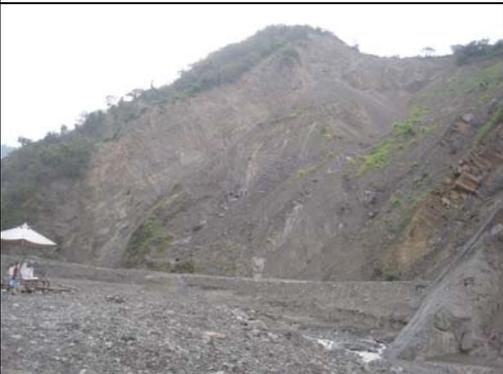
| <p>現況：集水區下游坡面及基腳裸露，無植生被覆。</p> | <p>現況：集水區下游左岸崩塌，有岩盤出露。</p> |

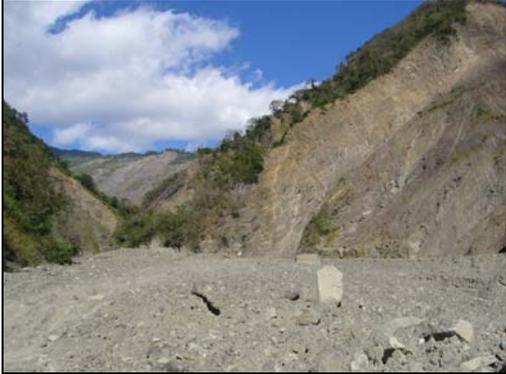
| 現況：集水區上游坡面裸露，無植生覆蓋。 | | 現況：集水區下游之聯外道路，由河床上之臨時便道通行。 | |

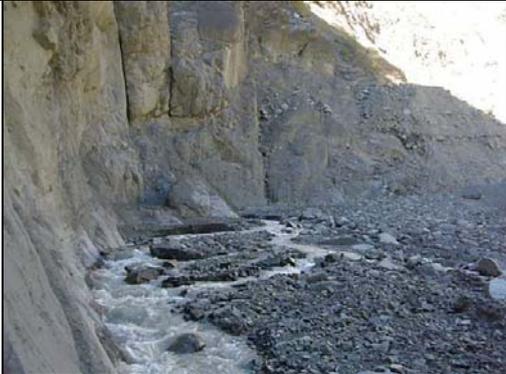
| 現況：溪岸受沖蝕，使基腳岩盤出露；土砂堆積河道，影響通水斷面。 | | 現況：溪岸坡度陡峭、左岸岩盤出露，土石堆積河床，水流湍急。 | |

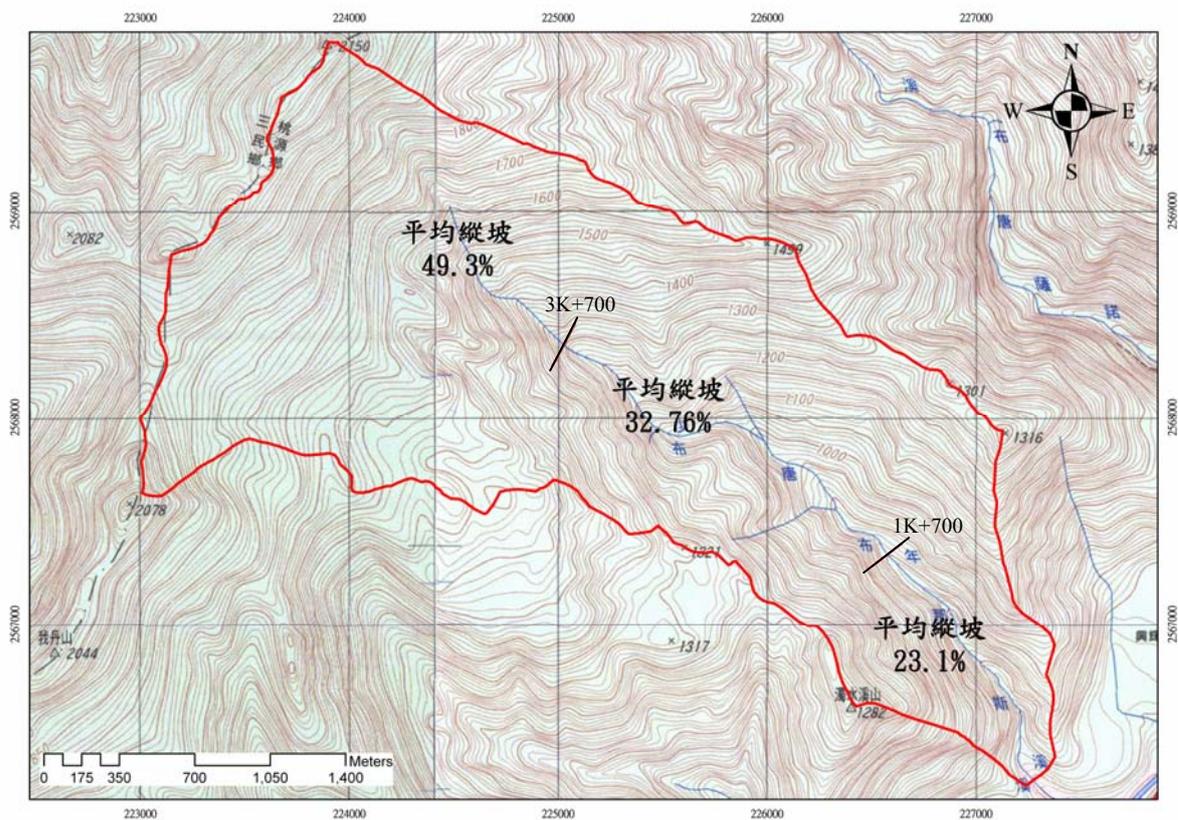
圖 2-9 本計畫區整體坡降分析圖

本計畫區地形、地勢之起伏狀況，大略由西北往東南向傾降，整體集水區地形起伏相當明顯，山坡平均縱向降坡（由山嶺源頭指向河心）約有 30~45%，而源頭大規模崩塌地屢見，其縱坡更高達 50~60%，惟就野溪主流而言，其河道縱向降坡亦相當陡峭，上、中、下游之縱坡分別約有 49.3%、32.76% 及 23.1%，整體坡降分析，詳圖 2-9 說明。

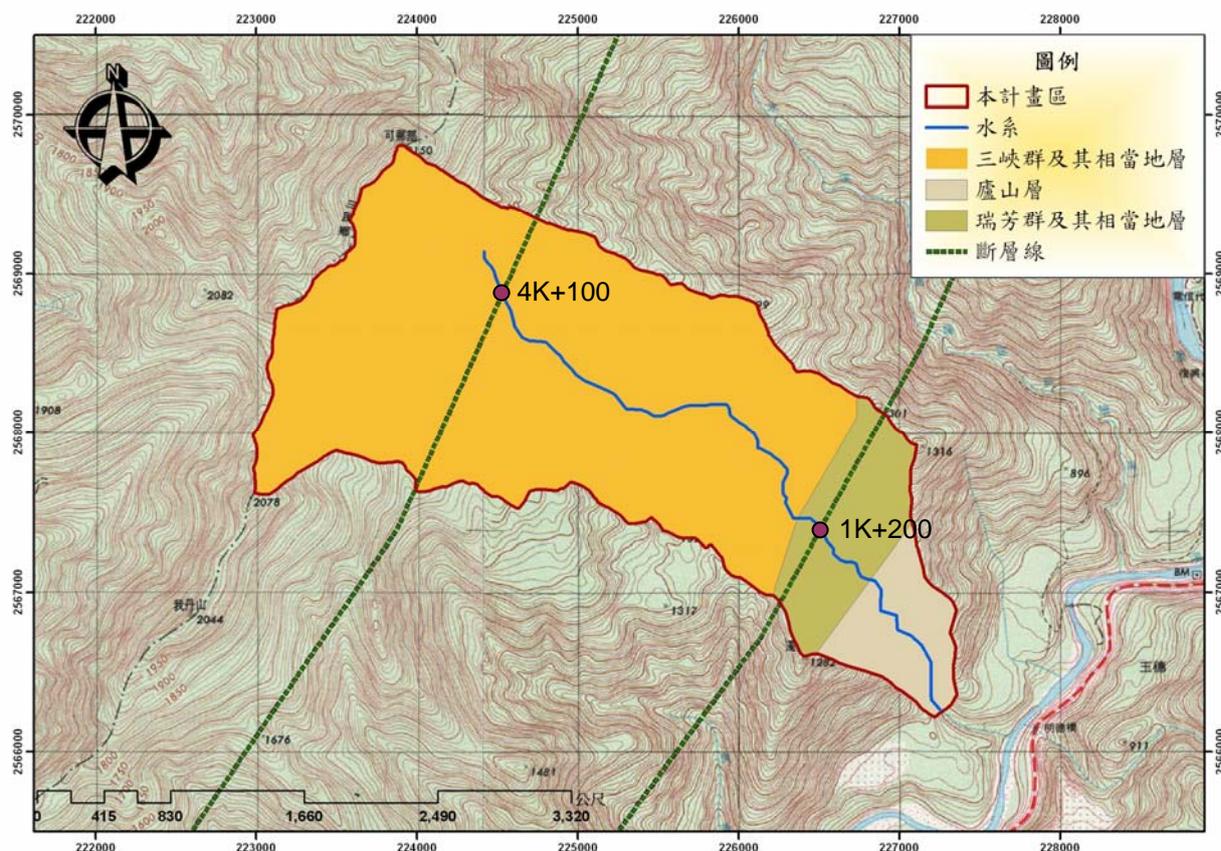
圖 2-15 本計畫區地質分布示意圖

查詢中央地質調查所二十五萬分之一臺灣區域地質圖數值檔之地質資料，在本集水區之上游及下游分別各有一條斷層通過，上游斷層性質不明，而下游斷層為逆斷層，位置詳圖 2-15 所示。

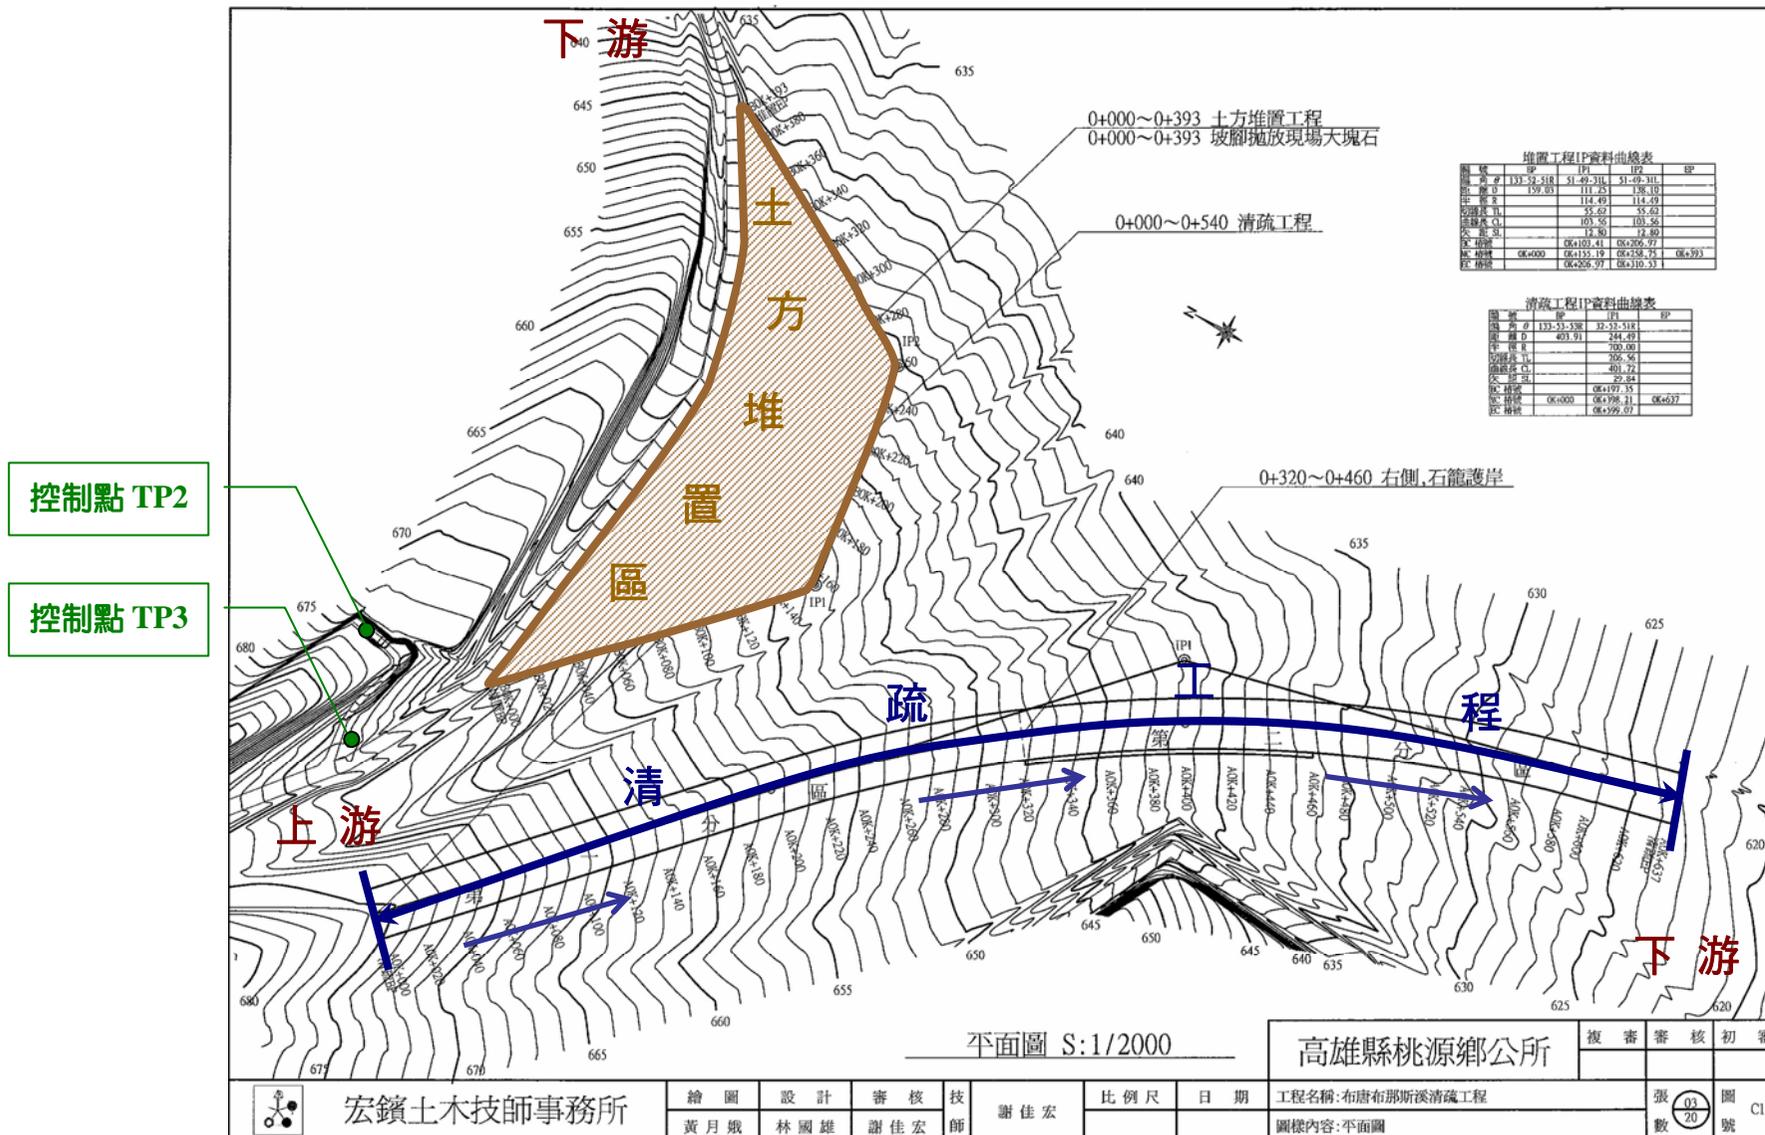
圖 2-20 桃源鄉公所清疏工程平面配置圖

除屏東林區管理處辦理之整體治理調查規劃案件外，在林班界外下游溪段乃屬水土保持局之治理轄管範圍。由於下游溪段亦堆滿土砂，如果未經清疏，勢必影響本處轄管林班地內之治理工作進行與成效。因此，高雄縣桃源鄉公所亦向水土保持局爭取經費，以辦理下游溪段之清疏工程計畫。有關該下游段之清疏工程配置圖面，詳後圖 2-20。

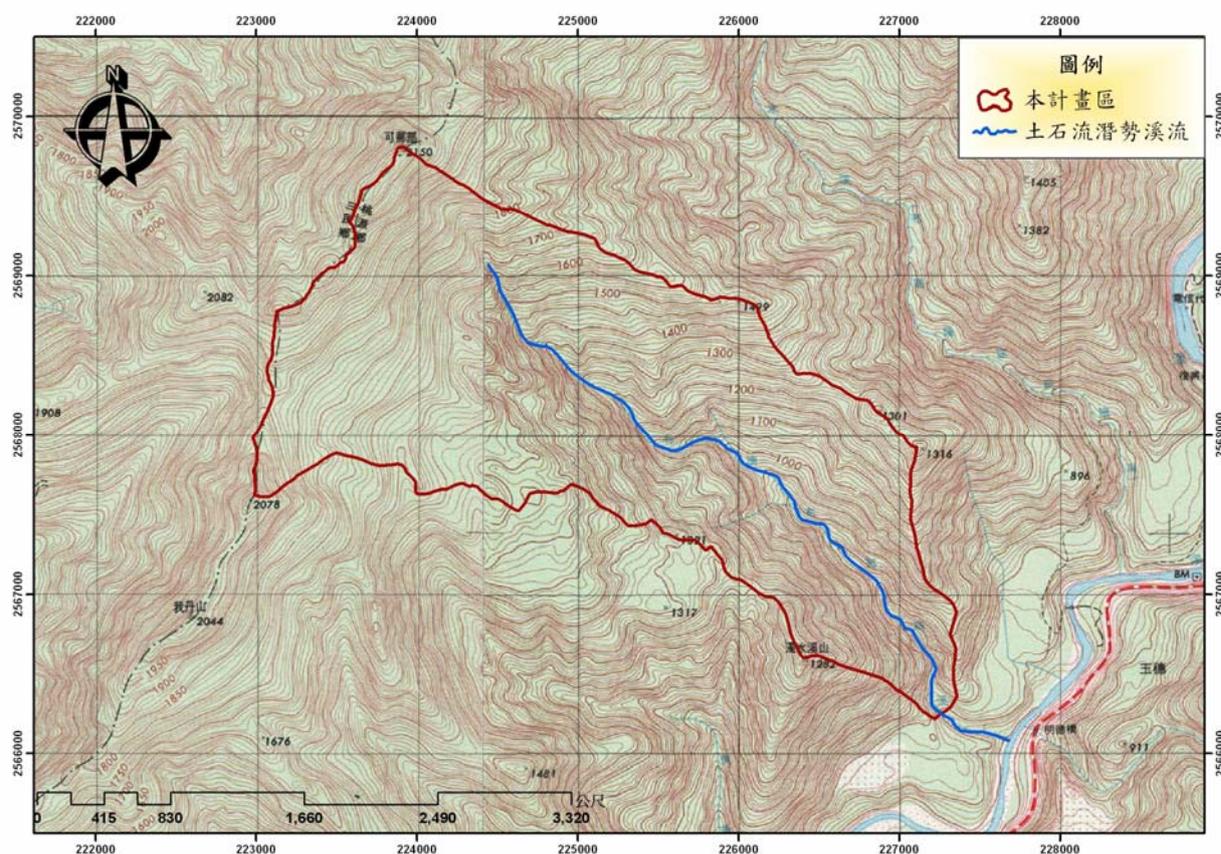
圖 3-1 高縣 DF057 號土石流潛勢溪流位置圖

參考水土保持局於其官方網站公佈之「土石流潛勢溪流調查成果圖冊」，本計畫區內之布唐布納斯溪已經登錄為高縣 DF057 號土石流潛勢溪流，其屬「持續觀察」等級，警戒值為 200 mm，當有效累積降雨量超過警戒值時，該地區就可能發生土石流。再對照本計畫區經 98 年莫拉克颱風及 99 年 8、9 月颱風豪雨肆虐後，其溪床水流含砂量極高，溪岸兩側崩積土石堆積，且上游集水區內遍布崩塌裸露地，故其下方雖並無保全對象，但仍應留意豪雨時可能引發之土石流流況。本計畫區土石流潛勢溪流位置，詳圖 3-1 所示；其相關基本資料詳後表 3-1 說明；緊急避難路線圖，詳圖 3-2。

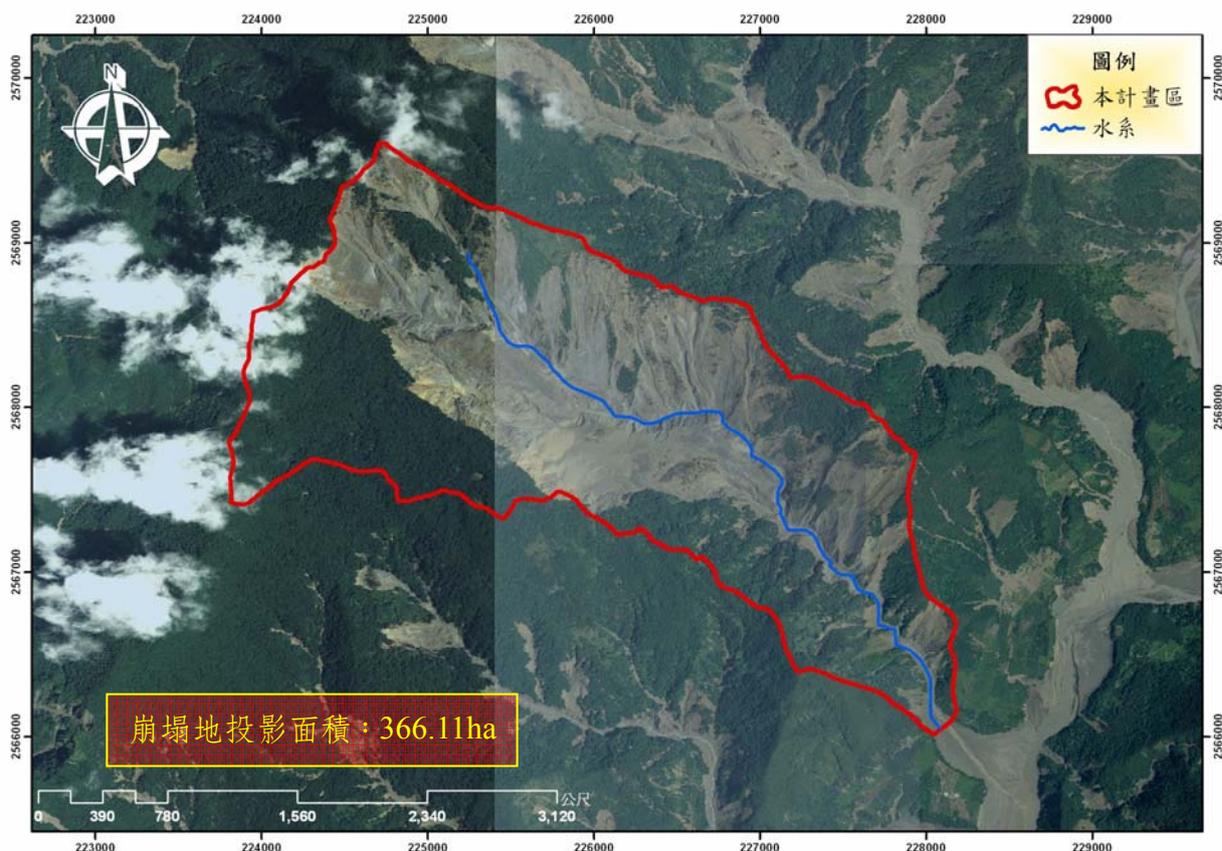
圖 3-4 莫拉克颱風後之本計畫區衛星影像圖

考慮本計畫區之地質狀況，區內崩塌裸露地所佔比例甚高，植生覆蓋

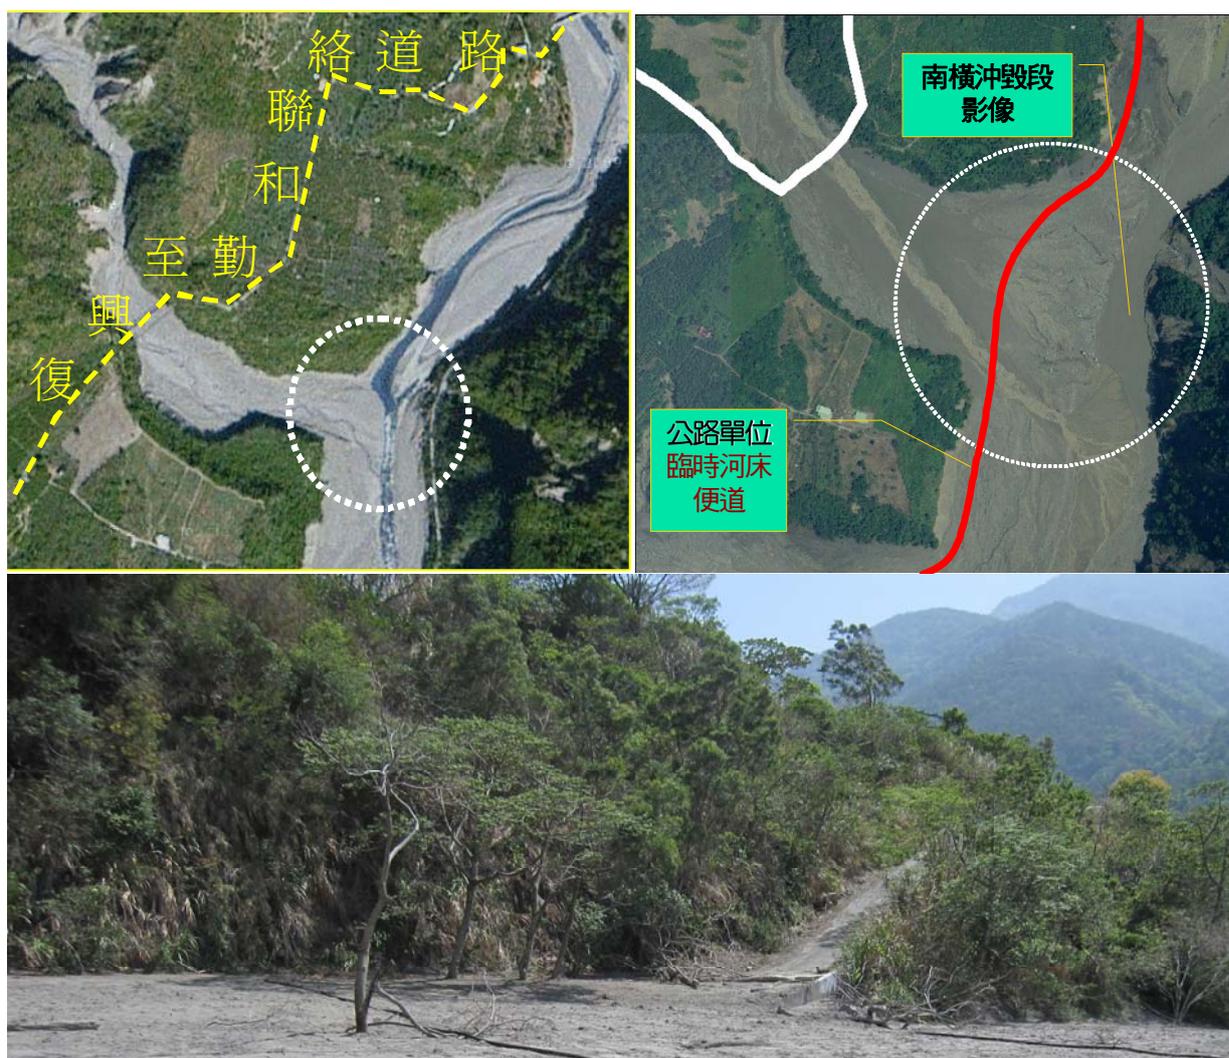
圖 3-6 吊橋遭土石流破壞後現狀（99 年 4 月）

本計畫區內僅於下游段原有復興村至勤和村之聯絡道路通越，惟因莫拉克風災影響，已造成該聯絡道路遭到截斷，目前已無法通行，日後若欲維持該道路之暢行，勢必要另行架橋，始為可行。目前道路遭截斷情形，詳圖 3-5。而原先吊橋受破壞之慘狀，亦詳圖 3-6，原從吊橋上可俯視橋下近 40 公尺深之谷地風光已不再，目前土砂已淤高至吊橋面，整座吊橋已不堪使用，至於計畫區內則無聯絡道發現。

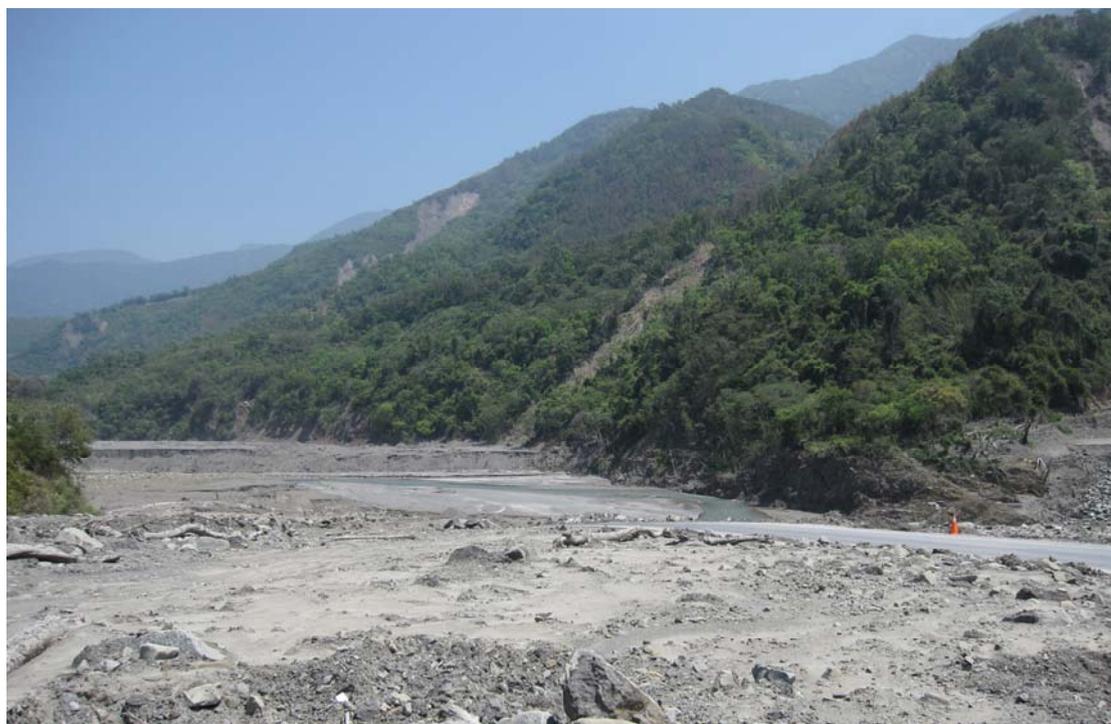
圖 3-7 本計畫區下游處之臨時施工便道（99 年 4 月）

而本計畫區主要之連外道路則倚靠南橫公路（台 20 線）為主，但目前已遭截斷，眼下主要利用荖濃溪溪床修築之臨時施工便道進出，詳圖 3-7。

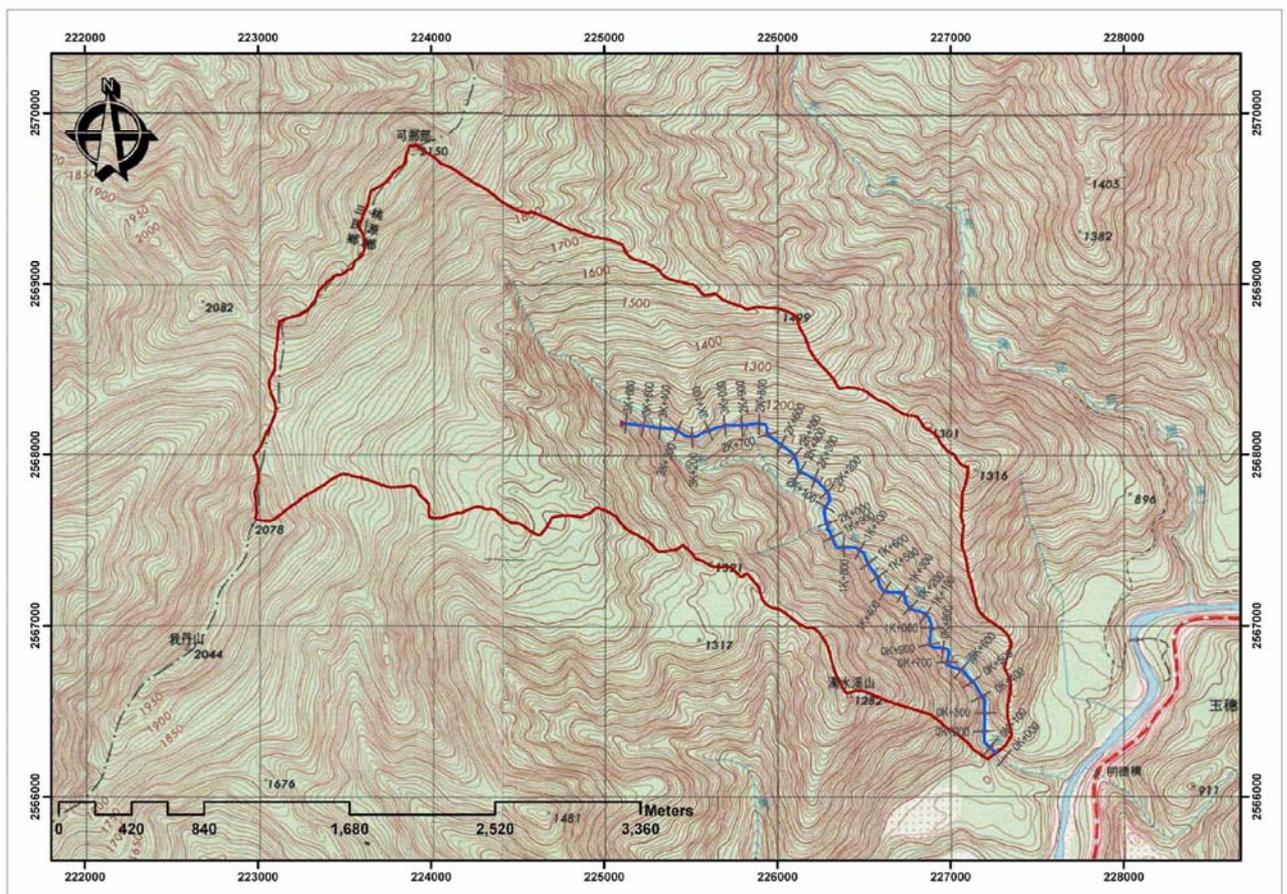
圖 3-8 本計畫區治理起點及相對里程示意圖

為便於本計畫區治山防災規劃工作之進行，本計畫決定以下游桃源鄉公所正進行之清疏工程最上游端施工位置，設為本案規劃河道之起點（訂為 0K+000）逐步向上游標示出相對里程，如圖 3-8 所示。並於民國 99 年 12 月 1 日及 100 年元月 10 日，承蒙 貴處治山課施課長保呈、洪主辦貫棋，暨林委員金炳、許委員中立、王委員弘祐等專家學者，會同現場勘查。現勘情形詳圖 3-9。

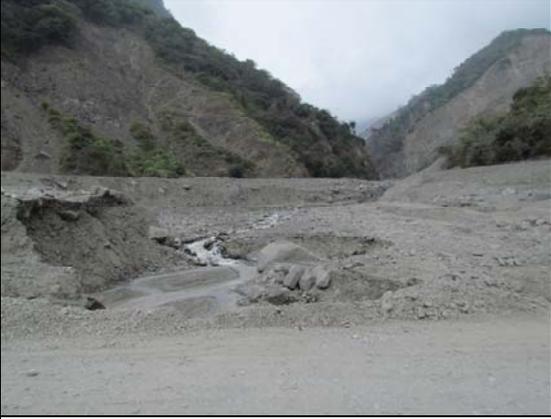
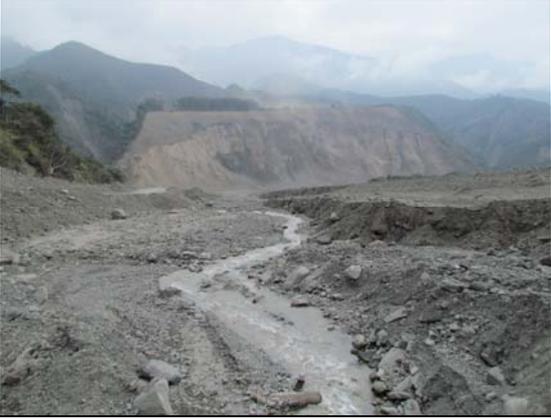
| 編號 | 里程 | TWD 二度分帶 | | 斷面情形 | | 地質概況 | | |
|---|---|--|---|---|---|---|---|--|
| | | 上游溪床淤砂嚴重，臨時疏通水道 | | | 上游溪床淤砂嚴重，臨時疏通水道 | | | |

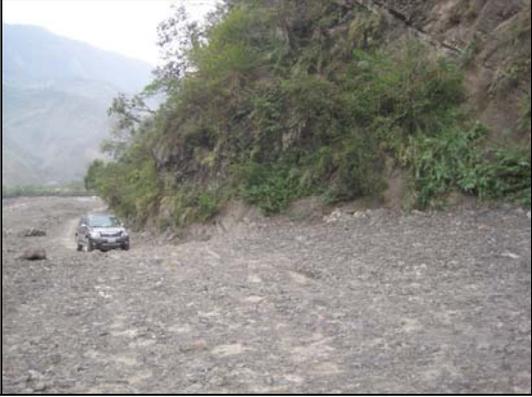
| 編號 | 里程 | TWD 二度分帶 | | 斷面情形 | | 地質概況 | | |
|---|---|--|---|---|---|---|---|--|
| | | 整體溪床已淤滿土砂，右岸坡面植生良好 | | | | | | |

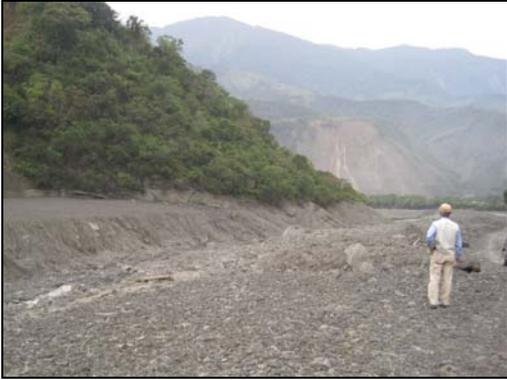
| 編號 | 里程 | TWD 二度分帶 | | 斷面情形 | | 地質概況 | | |
|---|---|--|---|---|--|---|---|--|
| <p>整體溪床已淤滿土砂，土層厚度約有 5M 以上，左岸坡面植生良好</p> | | | | | | | | |

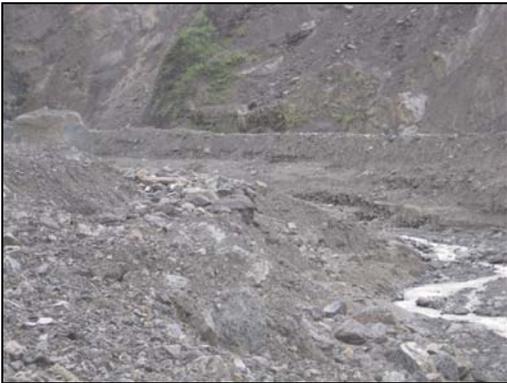
| 編號 | 里程 | TWD 二度分帶 | | 斷面情形 | | 地質概況 | | |
|---|---|--|---|---|--|---|---|--|
| <p>整體溪床已淤滿土砂，土層厚度約有 7M 以上，左岸坡面殘土層已薄</p> | | | | | | | | |

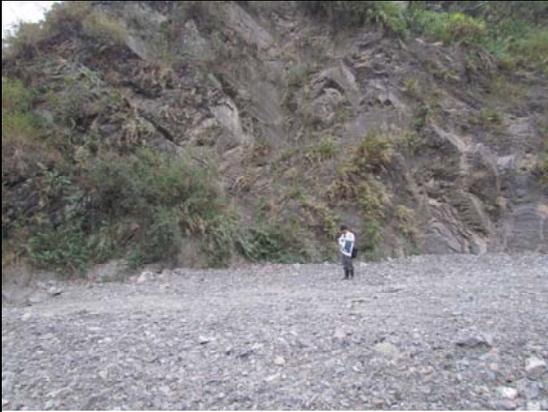
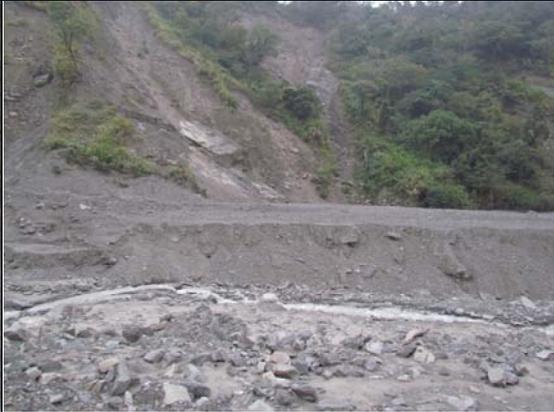
| 編號 | 里程 | TWD 二度分帶 | | 斷面情形 | | 地質概況 | | |
|---|---|--|---|---|--|---|---|--|
| 斷面右岸坡面植生良好 | | | 斷面左岸坡面已露岩，土層植生良好 | | | | | |

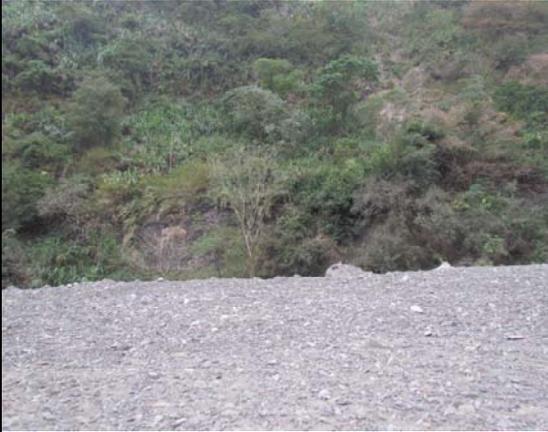
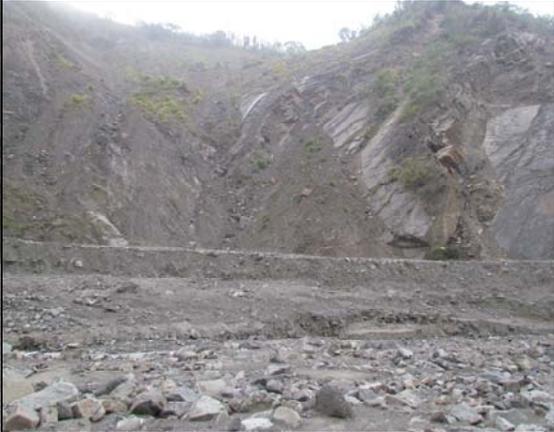
| 編號 | 里程 | TWD 二度分帶 | | 斷面情形 | | 地質概況 | | |
|---|---|---|---|---|--|---|---|--|
| | | 斷面右岸坡面植生良好 | | | 斷面左岸坡面沖蝕溝，殘餘土層已薄 | | | |

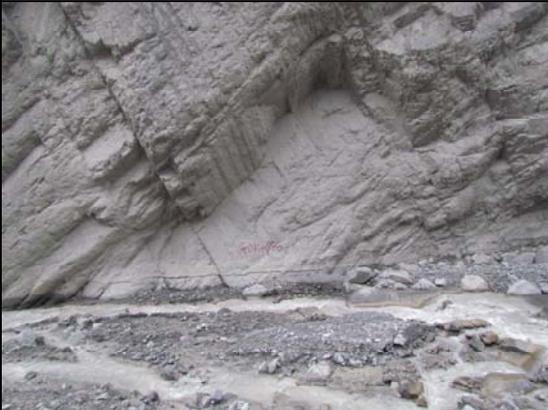
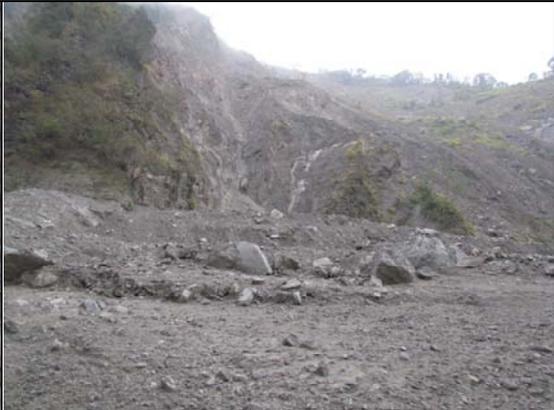
| 編號 | 里程 | TWD 二度分帶 | | 斷面情形 | | 地質概況 | | |
|---|---|---|---|---|--|---|---|--|
| | | 斷面右岸岩盤出露 | | | 斷面左岸坡面沖蝕溝，殘餘土層已薄 | | | |

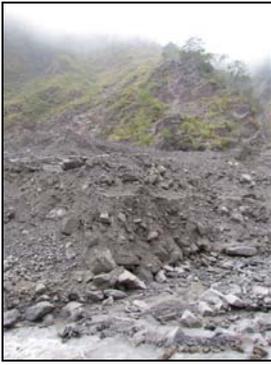
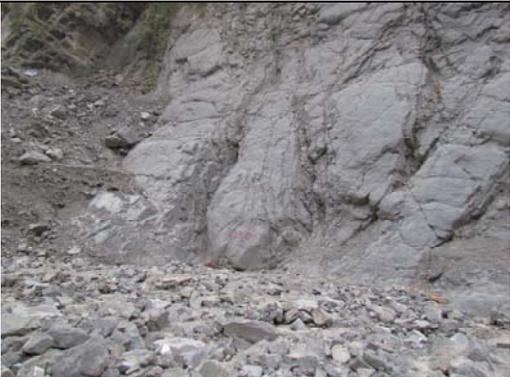
| 編號 | 里程 | TWD 二度分帶 | | 斷面情形 | | 地質概況 | | |
|---|---|---|---|---|--|---|---|--|
| | | 右岸坡面沖蝕溝，殘餘土層已薄 | | | 斷面左岸岩盤出露，基盤穩固 | | | |

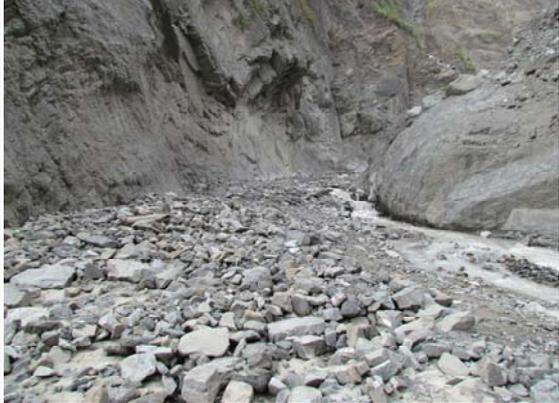
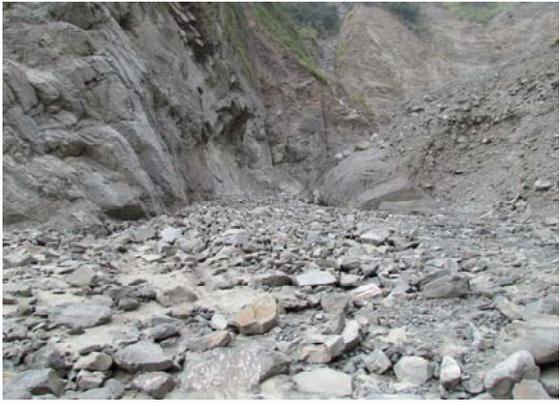
| 編號 | 里程 | TWD 二度分帶 | | 斷面情形 | | 地質概況 | | |
|---|---|---|---|--|---|---|---|--|
| | | 備註說明 | 預定連續梳子壩位置，目前溪床淤砂嚴重，暫無設壩條件 | | | | | |

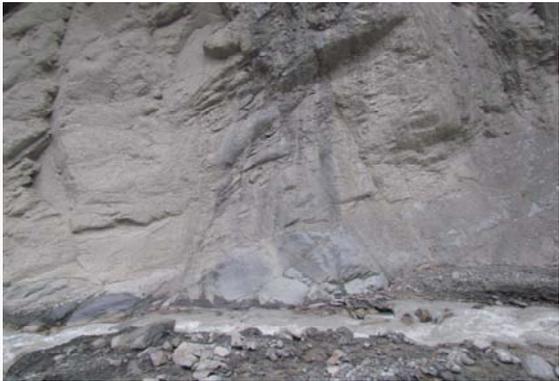
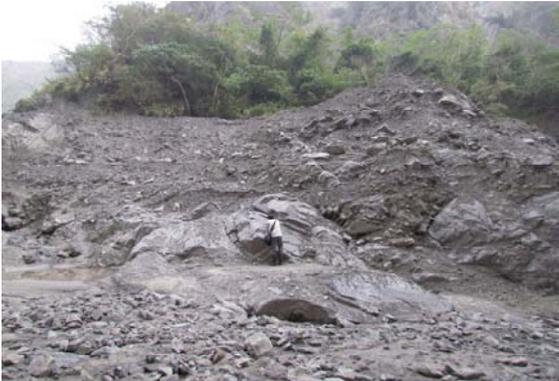
| 編號 | 里程 | TWD 二度分帶 | | 斷面情形 | | 地質概況 | | |
|---|---|---|---|--|---|---|---|--|
| | | 斷面右岸岩盤出露，基盤穩固 | | 左岸淤積厚土層，上面坡面植生良好 | | | | |

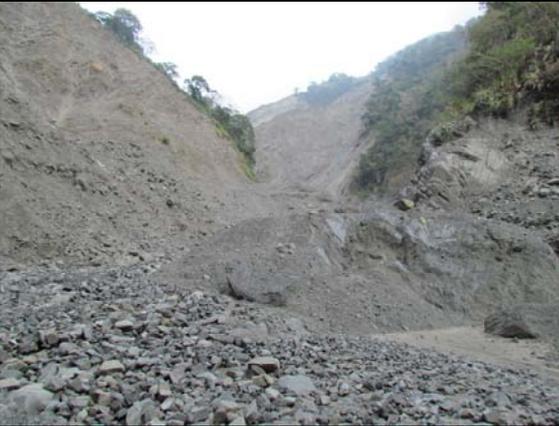
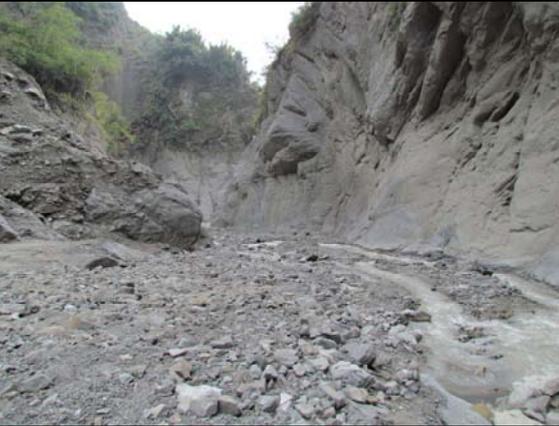
| 編號 | 里程 | TWD 二度分帶 | | 斷面情形 | | 地質概況 | | |
|---|---|---|---|--|---|---|---|--|
| | | 備註說明 | 左右岸均為岩盤，上游兩側岸坡面土層尚厚，目前溪床淤砂嚴重 | | | | | |

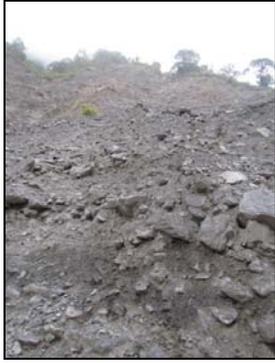
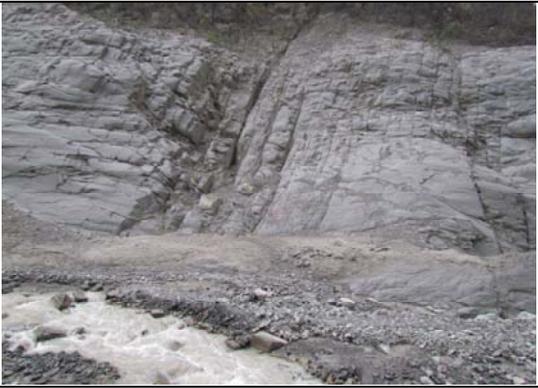
| 編號 | 里程 | TWD 二度分帶 | | 斷面情形 | | 地質概況 | | |
|---|---|---|---|---|---|---|---|--|
| 9 | 1K+000 | 227732 | 2566739 | 749.5 | 48 | 左:岩 右:土層 | 13.5 | |

| 編號 | 里程 | TWD 二度分帶 | | 斷面情形 | | 地質概況 | | |
|---|---|---|---|---|---|---|---|--|
| 右岸淤積厚土層，上坡面殘土仍厚實 | | | 左岸岩盤出露，基盤穩固 | | | | | |

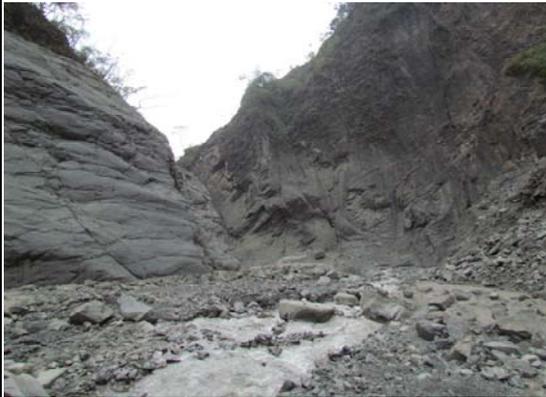
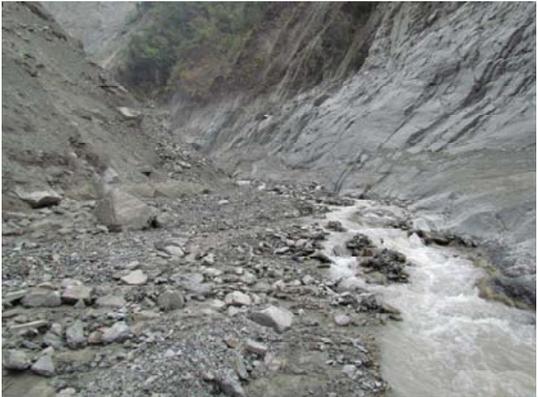
| 編號 | 里程 | TWD 二度分帶 | | 斷面情形 | | 地質概況 | | |
|---|---|---|---|---|---|---|---|--|
| 10 | 1K+000 上下游溪 段 | — | — | — | 平均約 8-10 | 兩岸皆岩 | 上游兩岸 | |

| 編號 | 里程 | TWD 二度分帶 | | 斷面情形 | | 地質概況 | | |
|---|---|---|---|---|---|---|---|--|
| 備註說明 | | 左右岸均為岩盤，上游兩側岸坡面土層尚厚，目前溪床淤砂嚴重 | | | | | | |

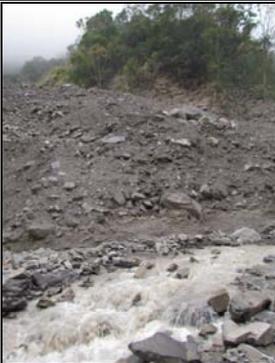
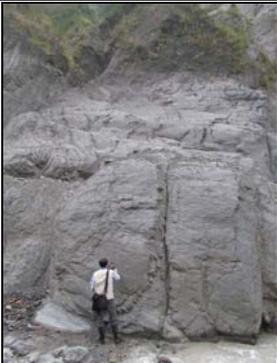
| 編號 | 里程 | TWD 二度分帶 | | 斷面情形 | | 地質概況 | | |
|---|---|---|---|---|---|---|---|--|
| 11 | 1K+100 | 227734 | 2566837 | 758.5 | 46 | 左:岩 右:土層 | 17 | |

| 編號 | 里程 | TWD 二度分帶 | | 斷面情形 | | 地質概況 | | |
|---|---|---|---|---|---|---|---|--|
| 右岸淤積厚土層，上坡面殘土仍厚實 | | | 左岸岩盤出露，基盤穩固 | | | | | |

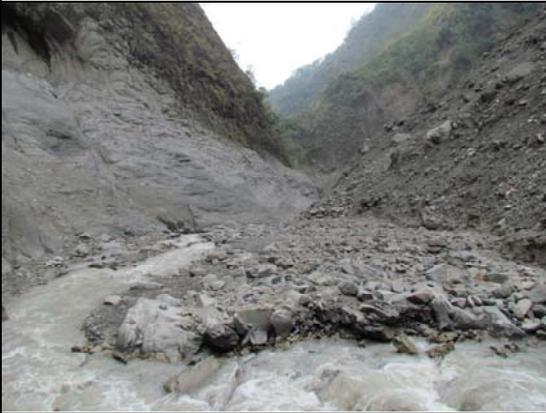
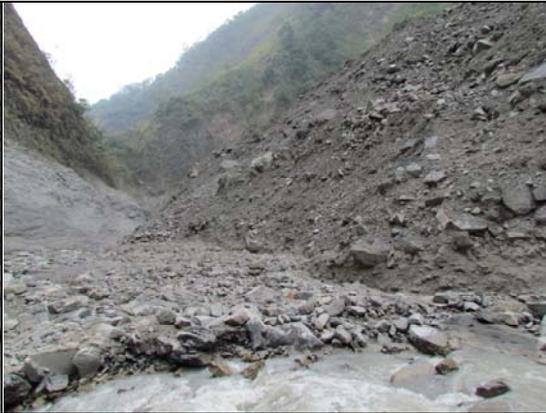
| 編號 | 里程 | TWD 二度分帶 | | 斷面情形 | | 地質概況 | | |
|---|---|---|---|--|---|---|---|--|
| 21 | 1K+100 下游溪段 | — | — | — | 平均約 6-8 | 右岸岩盤 | 左岸約 15M | |

| 編號 | 里程 | TWD 二度分帶 | | 斷面情形 | | 地質概況 | | |
|---|---|---|---|--|---|---|---|--|
| 備註說明 | | 右側溪床崩積土層 15M 高，目前溪床尚有淤砂 | | | | | | |

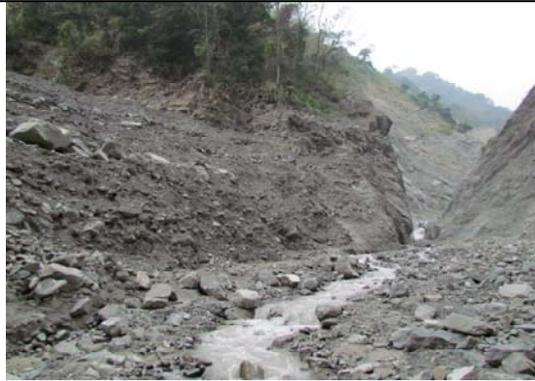
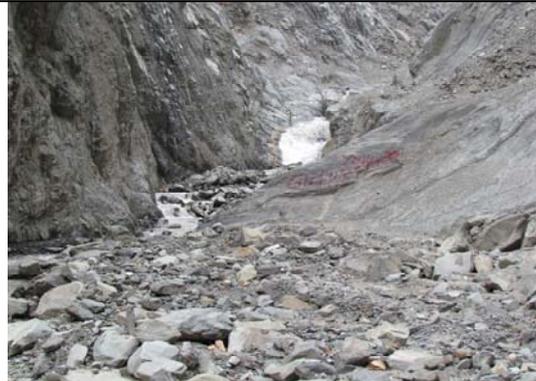
| 編號 | 里程 | TWD 二度分帶 | | 斷面情形 | | 地質概況 | | |
|---|---|---|---|--|---|---|---|--|
| 22 | 1K+100 ~ 1K+175 | — | — | — | 平均約 6-8 | 兩岸岩盤 | 兩岸約 15M | |

| 編號 | 里程 | TWD 二度分帶 | | 斷面情形 | | 地質概況 | | |
|---|---|---|---|--|---|---|---|--|
| 備註說明 | | 淤積帶，兩側崩積土層 15M 高，目前溪床尚有淤砂 | | | | | | |

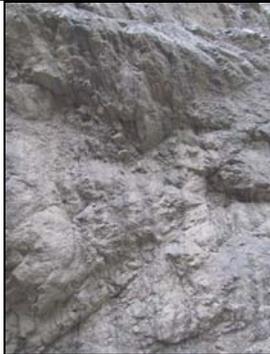
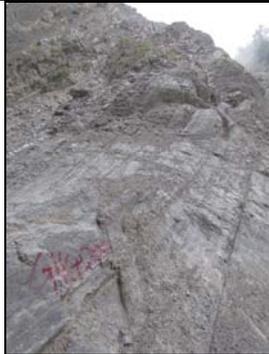
| 編號 | 里程 | TWD 二度分帶 | | 斷面情形 | | 地質概況 | | |
|---|---|---|---|--|---|---|---|--|
| 23 | 1K+175 | 227656 | 2566876 | 774.5 | 10 | 左:岩 右:岩 | 無 | |

| 編號 | 里程 | TWD 二度分帶 | | 斷面情形 | | 地質概況 | | |
|---|---|---|---|--|---|---|---|--|
| 右岸岩盤出露，基盤穩固 | | | 左岸岩盤出露，基盤穩固 | | | | | |

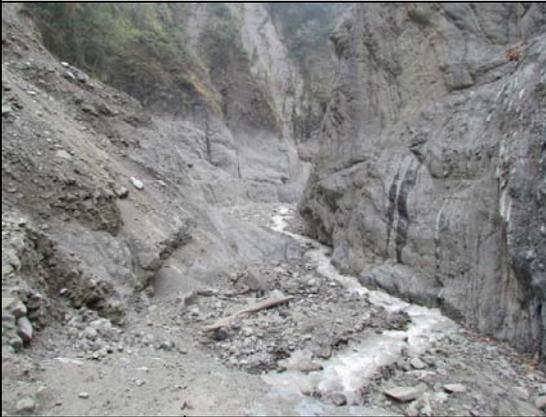
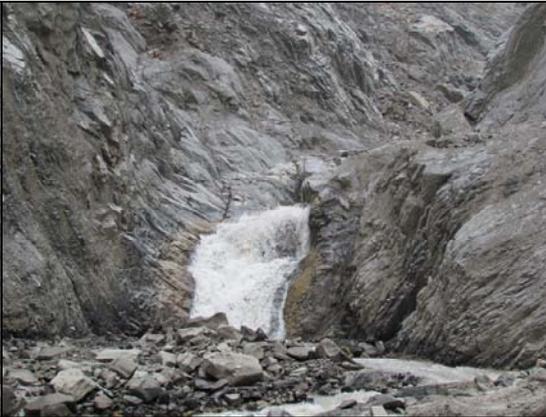
| 編號 | 里程 | TWD 二度分帶 | | 斷面情形 | | 地質概況 | |
|---|---|---|---|--|---|---|---|
| 21 | 1K+175 ~ 1K+300 | — | — | — | 平均約 6-8 | 兩岸岩盤 | 無土層 |

| 編號 | 里程 | TWD 二度分帶 | | 斷面情形 | | 地質概況 | |
|---|---|---|---|--|---|---|---|
| 備註說明 | | 1K+200 處天然跌水工，高 5M、長 10M | | | | | |

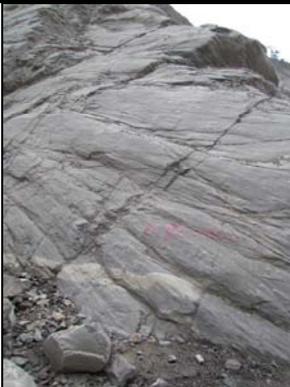
| 編號 | 里程 | TWD 二度分帶 | | 斷面情形 | | 地質概況 | |
|---|---|---|---|--|---|---|---|
| 22 | 1K+300 | 227571 | 2566957 | 793.5 | 10 | 左:岩 右:岩 | 無 |

| 編號 | 里程 | TWD 二度分帶 | | 斷面情形 | | 地質概況 | |
|---|---|---|---|--|---|---|---|
| 右岸岩盤出露，基盤穩固 | | | 左岸岩盤出露，基盤穩固 | | | | |

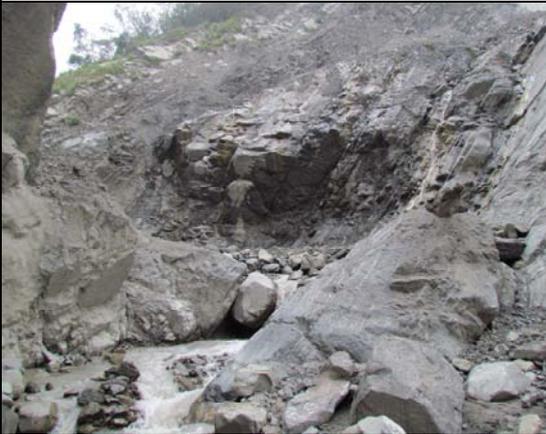
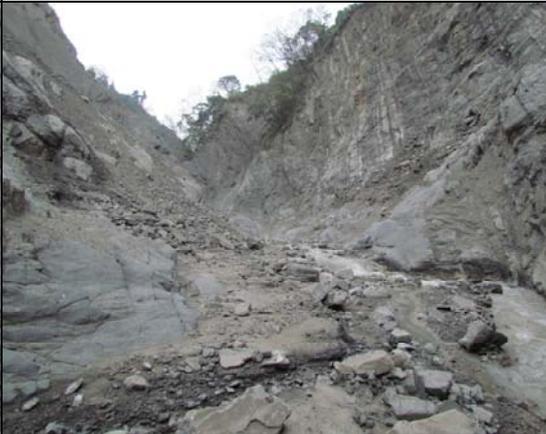
| 編號 | 里程 | TWD 二度分帶 | | 斷面情形 | | 地質概況 | |
|---|---|---|---|--|---|---|---|
| 23 | 1K+300 上下游溪 段 | — | — | — | 平均約 6-8 | 兩岸岩盤 | 無土層 |

| 編號 | 里程 | TWD 二度分帶 | | 斷面情形 | | 地質概況 | |
|---|---|---|---|--|---|---|---|
| 備註說明 | | 溪床已無崩積土層，惟左岸上邊坡殘土層仍然厚實 | | | | | |

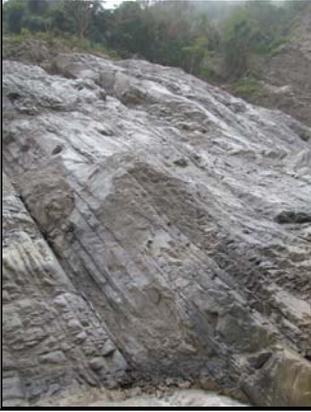
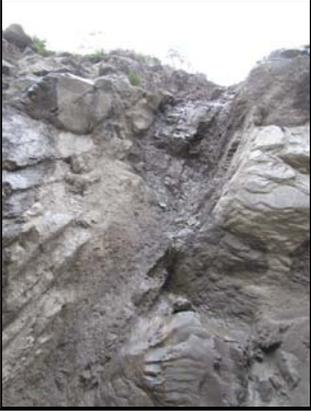
| 編號 | 里程 | TWD 二度分帶 | | 斷面情形 | | 地質概況 | | |
|---|---|---|---|--|---|---|---|--|
| 9 | 1K+360 | 227529 | 2566983 | 801.5 | 6 | 左:岩 右:岩 | 無 | |

| 編號 | 里程 | TWD 二度分帶 | | 斷面情形 | | 地質概況 | | |
|---|---|---|---|--|---|---|---|--|
| 右岸岩盤出露，基盤穩固 | | | | 左岸岩盤出露，基盤穩固 | | | | |

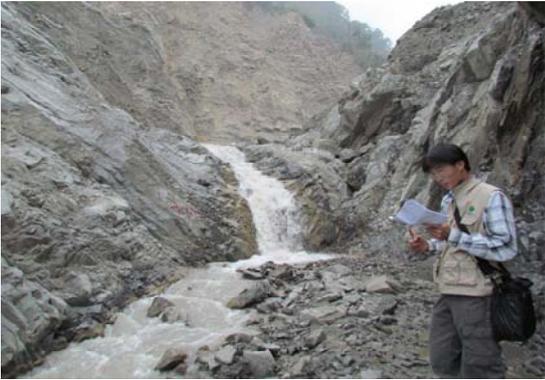
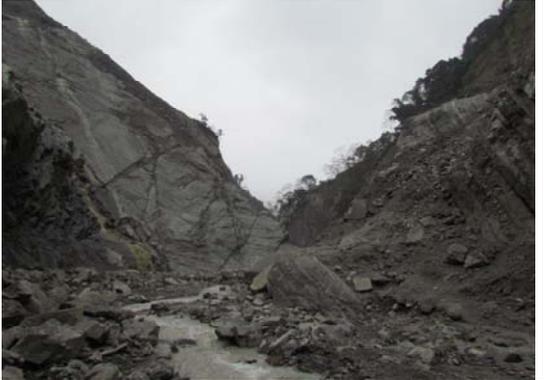
| 編號 | 里程 | TWD 二度分帶 | | 斷面情形 | | 地質概況 | | |
|---|---|---|---|--|---|---|---|--|
| 10 | 1K+360 上下游溪 段 | — | — | — | 平均約 6-12 | 兩岸岩盤 | 無土層 | |

| 編號 | 里程 | TWD 二度分帶 | | 斷面情形 | | 地質概況 | | |
|---|---|---|---|--|---|---|---|--|
| 備註說明 | 1K+360 天然壩高約 5M | | | | | | | |

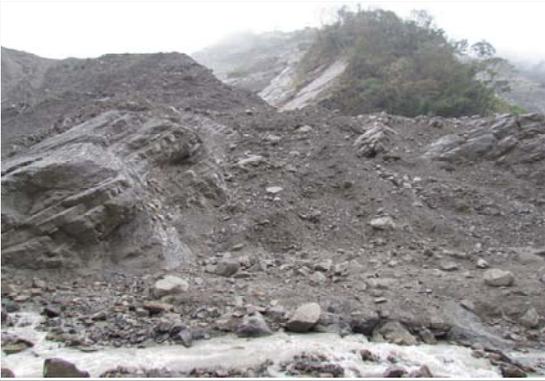
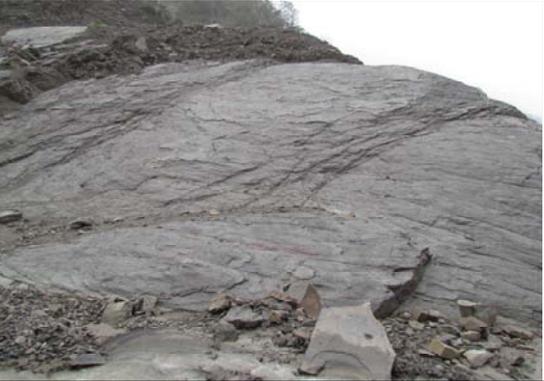
| 編號 | 里程 | TWD 二度分帶 | | 斷面情形 | | 地質概況 | | |
|---|---|---|---|--|---|---|---|--|
| 11 | 1K+500 | 227439 | 2567044 | 815.5 | 16 | 左:岩 右:岩 | 1.5 | |

| 編號 | 里程 | TWD 二度分帶 | | 斷面情形 | | 地質概況 | | |
|---|---|---|---|--|---|---|---|--|
| 右岸淤積厚土層，上坡面岩盤出露 | | | | 左岸岩盤出露，基盤穩固 | | | | |

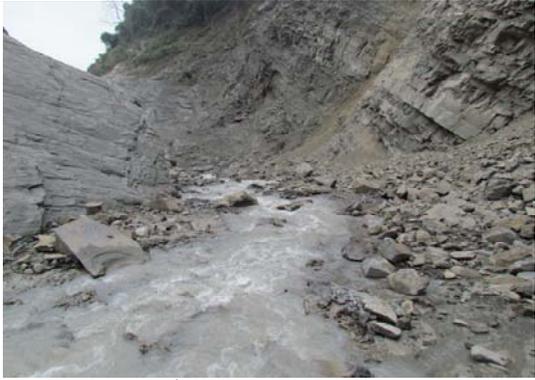
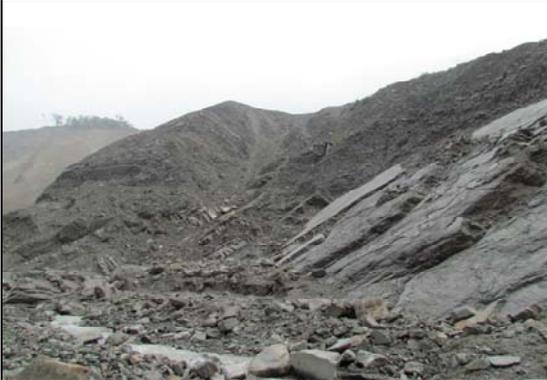
| 編號 | 里程 | TWD 二度分帶 | | 斷面情形 | | 地質概況 | | |
|---|---|---|---|--|---|---|---|--|
| 18 | 1K+500 上下游溪 段 | — | — | — | 平均約 8-12 | 兩岸岩盤 | 溪床薄土層 | |

| 編號 | 里程 | TWD 二度分帶 | | 斷面情形 | | 地質概況 | | |
|---|---|---|---|--|---|---|---|--|
| | | 備註說明 | 溪床略有薄崩積土層，惟左岸上邊坡殘土層仍然厚實 | | | | | |

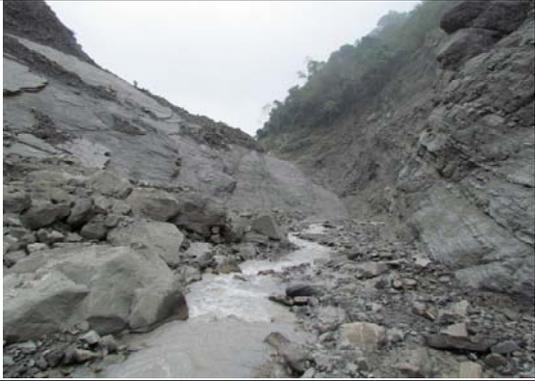
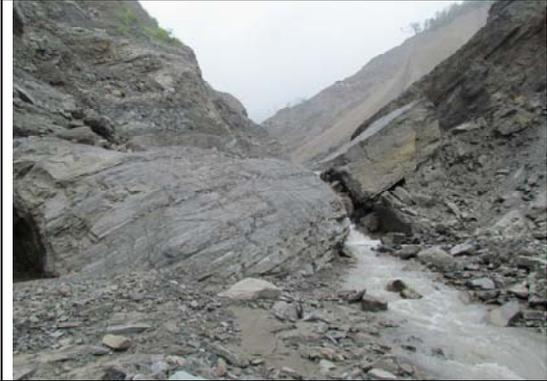
| 編號 | 里程 | TWD 二度分帶 | | 斷面情形 | | 地質概況 | | |
|---|---|---|---|--|---|---|---|--|
| 19 | 1K+550 上下游溪 段 | — | — | — | 平均約 6-8 | 兩岸岩盤 | 無淤積土層 | |

| 編號 | 里程 | TWD 二度分帶 | | 斷面情形 | | 地質概況 | | |
|---|---|---|---|--|---|---|---|--|
| | | 備註說明 | 1K+550 天然岩盤跌水高約 4M | | | | | |

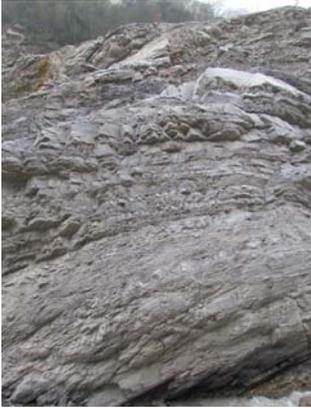
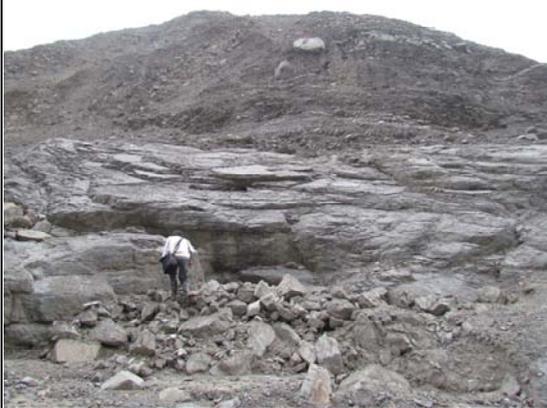
| 編號 | 里程 | TWD 二度分帶 | | 斷面情形 | | 地質概況 | | |
|---|---|---|---|--|---|---|---|--|
| 20 | 1K+600 | 227378 | 2567127 | 825.5 | 15 | 左:岩 右:岩 | 15 | |

| 編號 | 里程 | TWD 二度分帶 | | 斷面情形 | | 地質概況 | | |
|---|---|---|---|--|---|---|---|--|
| | | 右岸岩盤出露，基盤穩固 | | 左岸岩盤出露，基盤穩固，上方土層厚 | | | | |

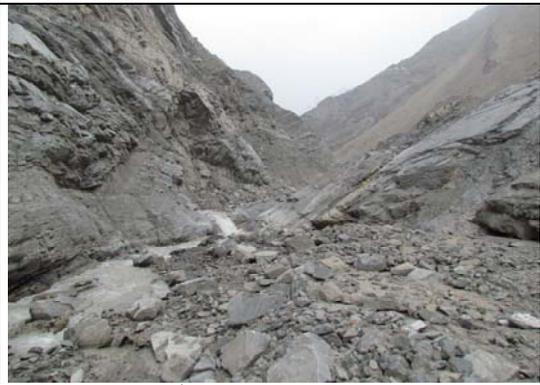
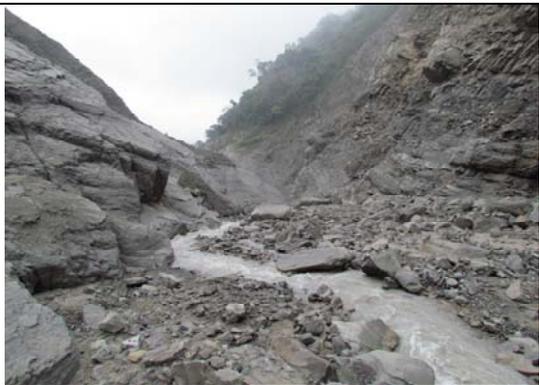
| 編號 | 里程 | TWD 二度分帶 | | 斷面情形 | | 地質概況 | |
|---|---|---|---|--|---|---|---|
| 24 | 1K+600 上下游溪 段 | — | — | — | 平均約 6-8 | 兩岸岩盤 | 無淤積土層 |

| 編號 | 里程 | TWD 二度分帶 | | 斷面情形 | | 地質概況 | |
|---|---|---|---|--|---|---|---|
| 備註說明 | | 溪床略有薄崩積土層，惟左岸上邊坡殘土層仍然厚實 | | | | | |

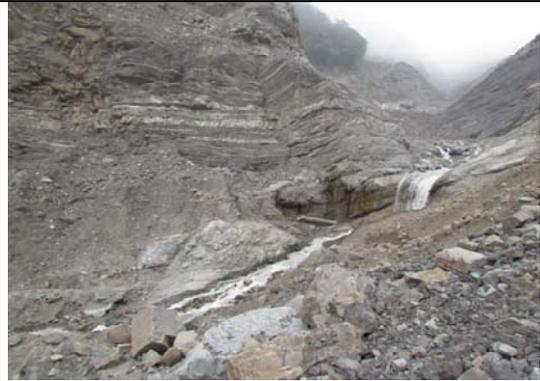
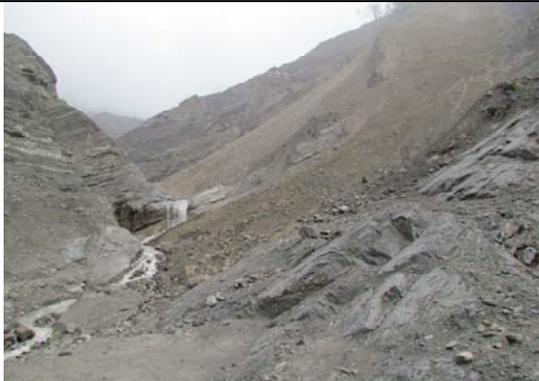
| 編號 | 里程 | TWD 二度分帶 | | 斷面情形 | | 地質概況 | |
|---|---|---|---|--|---|---|---|
| 25 | 1K+600 ~ 1K+700 | — | — | — | 平均約 6-8 | 右岸岩盤 | 左岸淤積厚土層 |

| 編號 | 里程 | TWD 二度分帶 | | 斷面情形 | | 地質概況 | |
|---|---|---|---|--|---|---|---|
| 備註說明 | | 溪床略有薄崩積土層，惟左岸上邊坡殘土層仍然厚實 | | | | | |

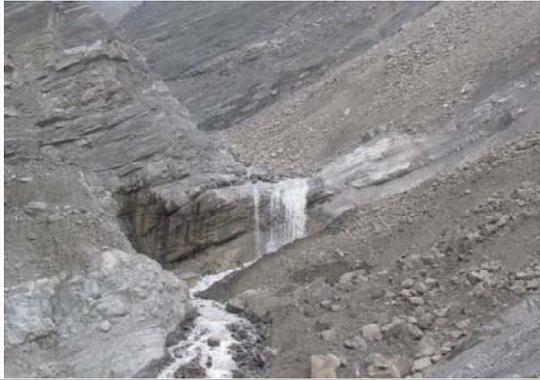
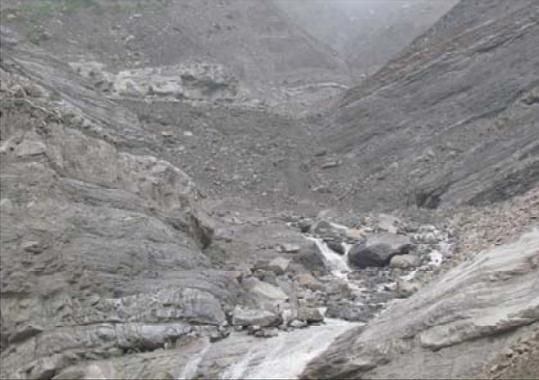
| 編號 | 里程 | TWD 二度分帶 | | 斷面情形 | | 地質概況 | |
|---|---|---|---|--|---|---|---|
| 26 | 1K+700 | 227439 | 2567210 | 834.8 | 6 | 左:岩 右:岩 | 無 |

| 編號 | 里程 | TWD 二度分帶 | | 斷面情形 | | 地質概況 | |
|---|---|---|---|--|---|---|---|
| | | 右岸岩盤出露，基盤穩固 | | 左岸淤積厚土層，基腳岩盤出露 | | | |
