行政院農業委員會
林務局屏東林區管理處

旗山 73 林班整體治理規劃及先期工程 設計監造委託技術服務

成果報告書

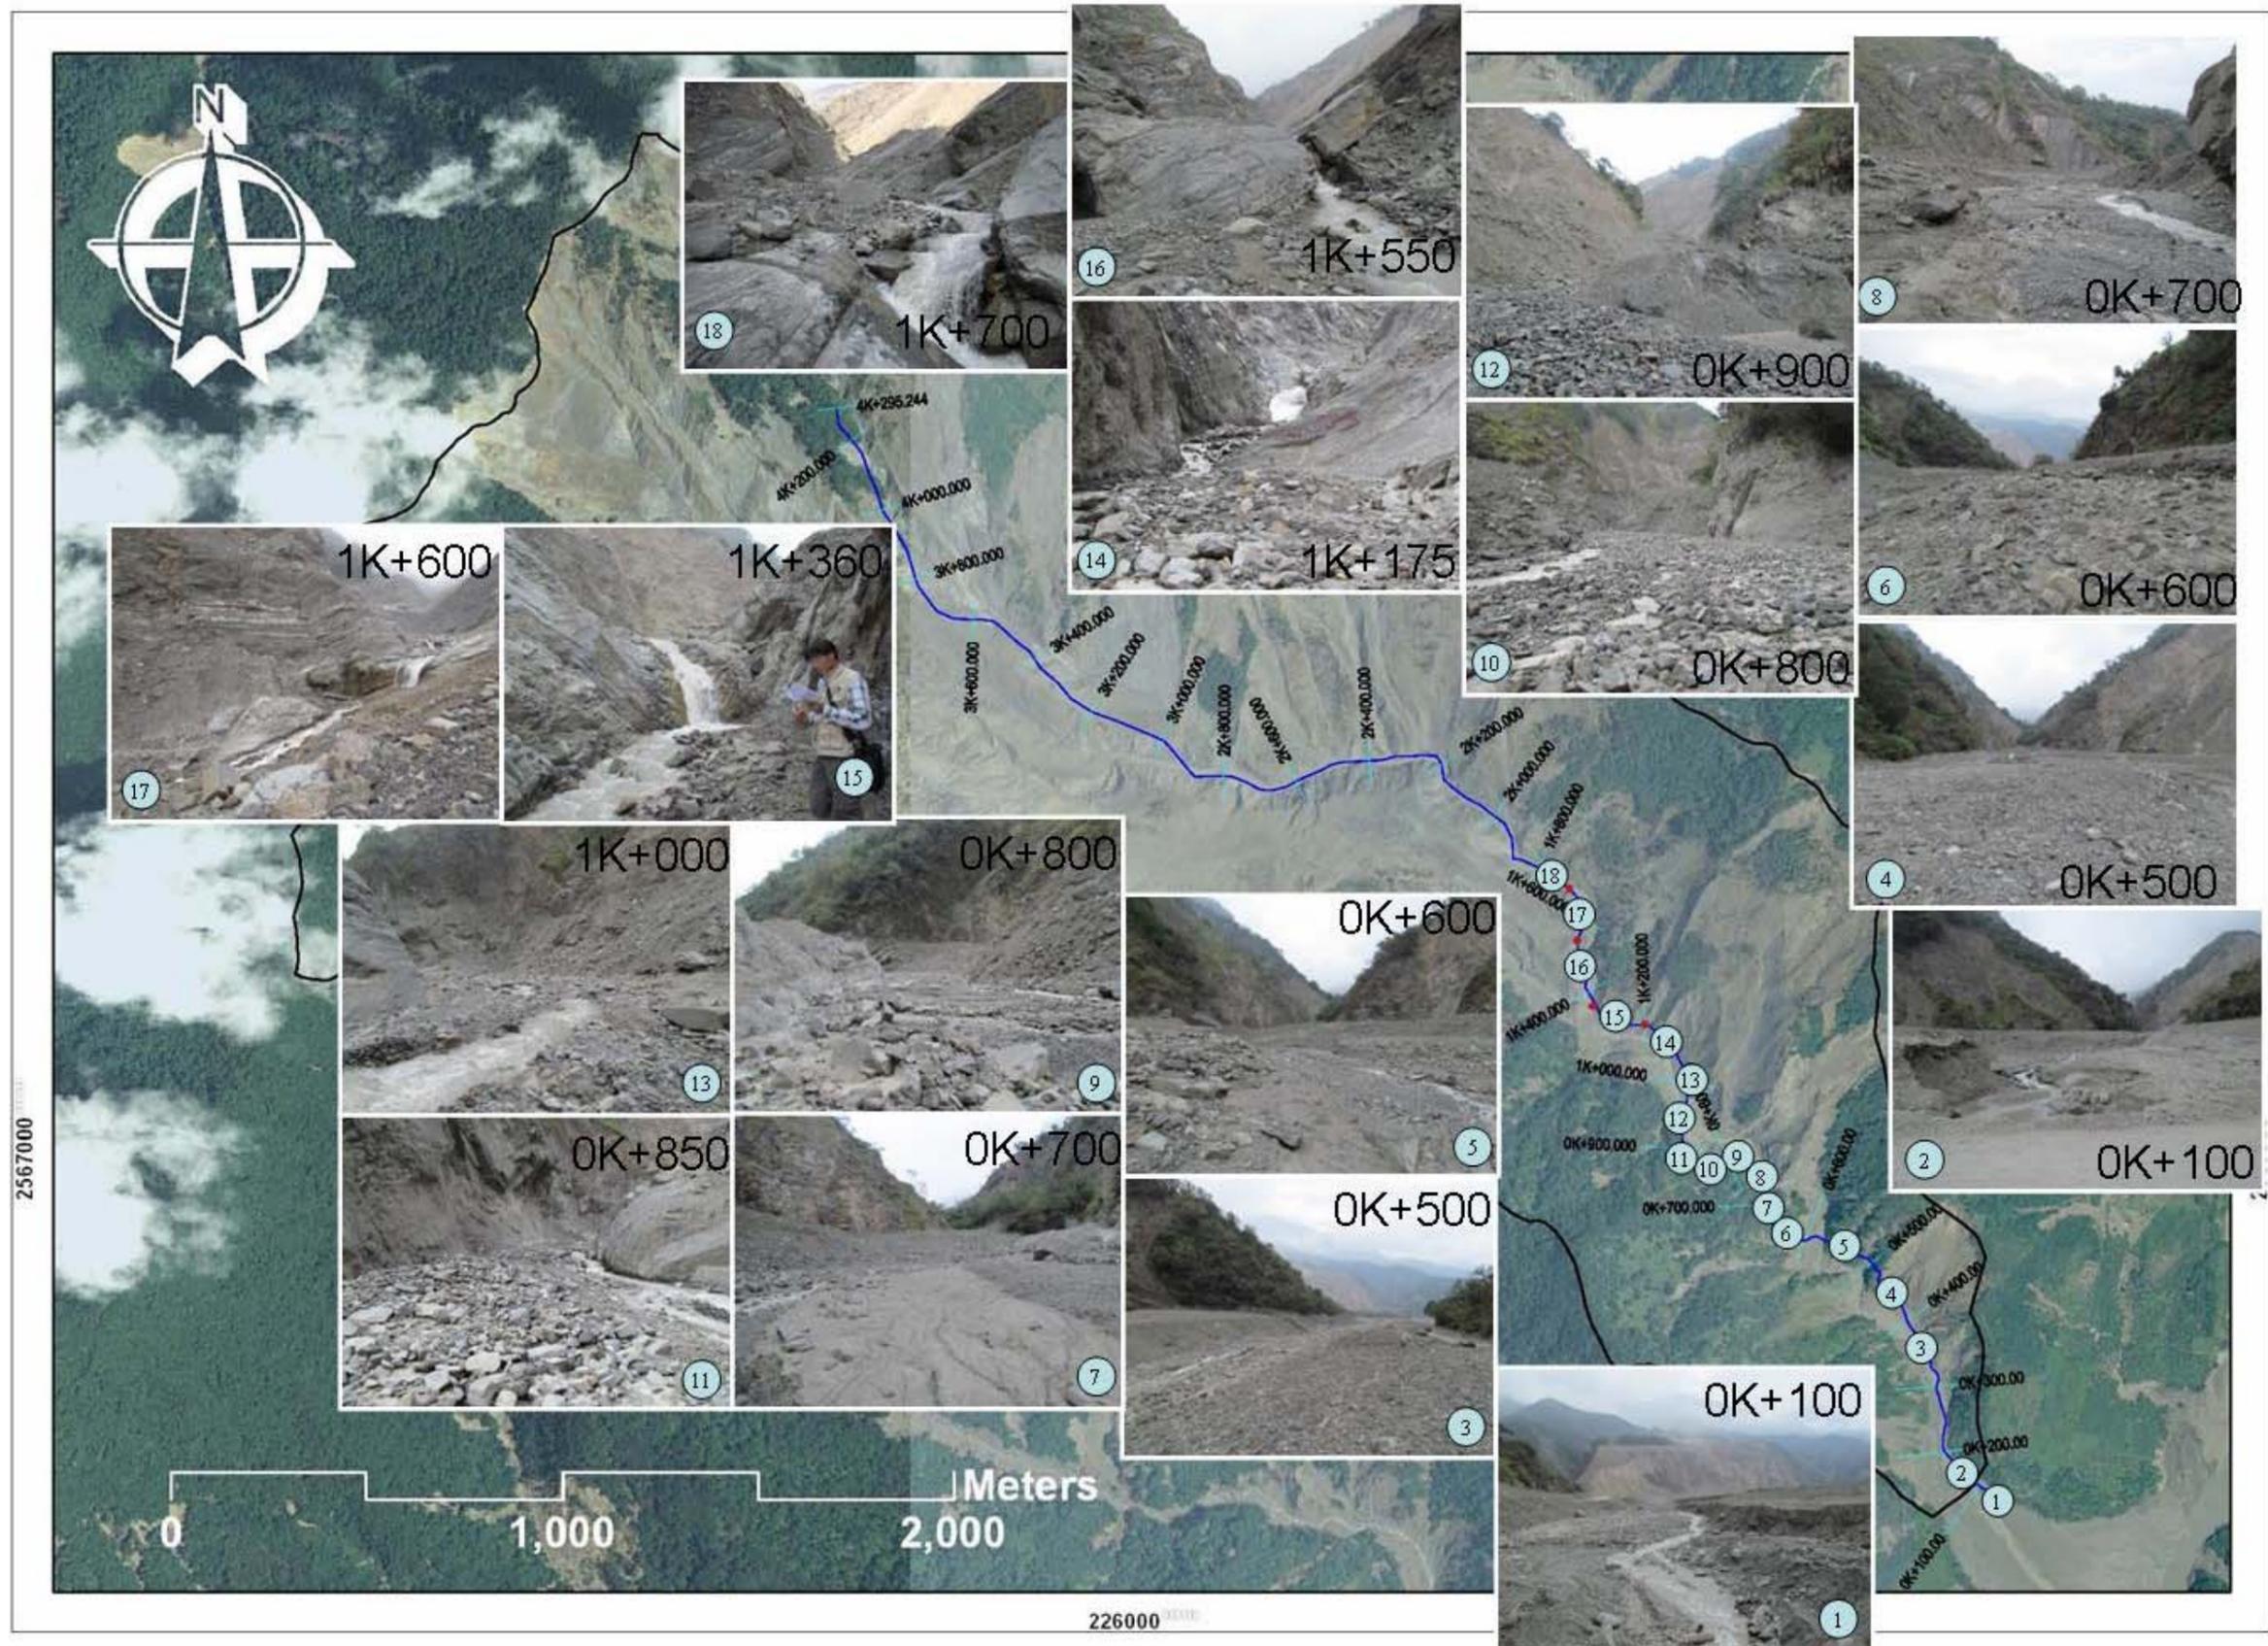
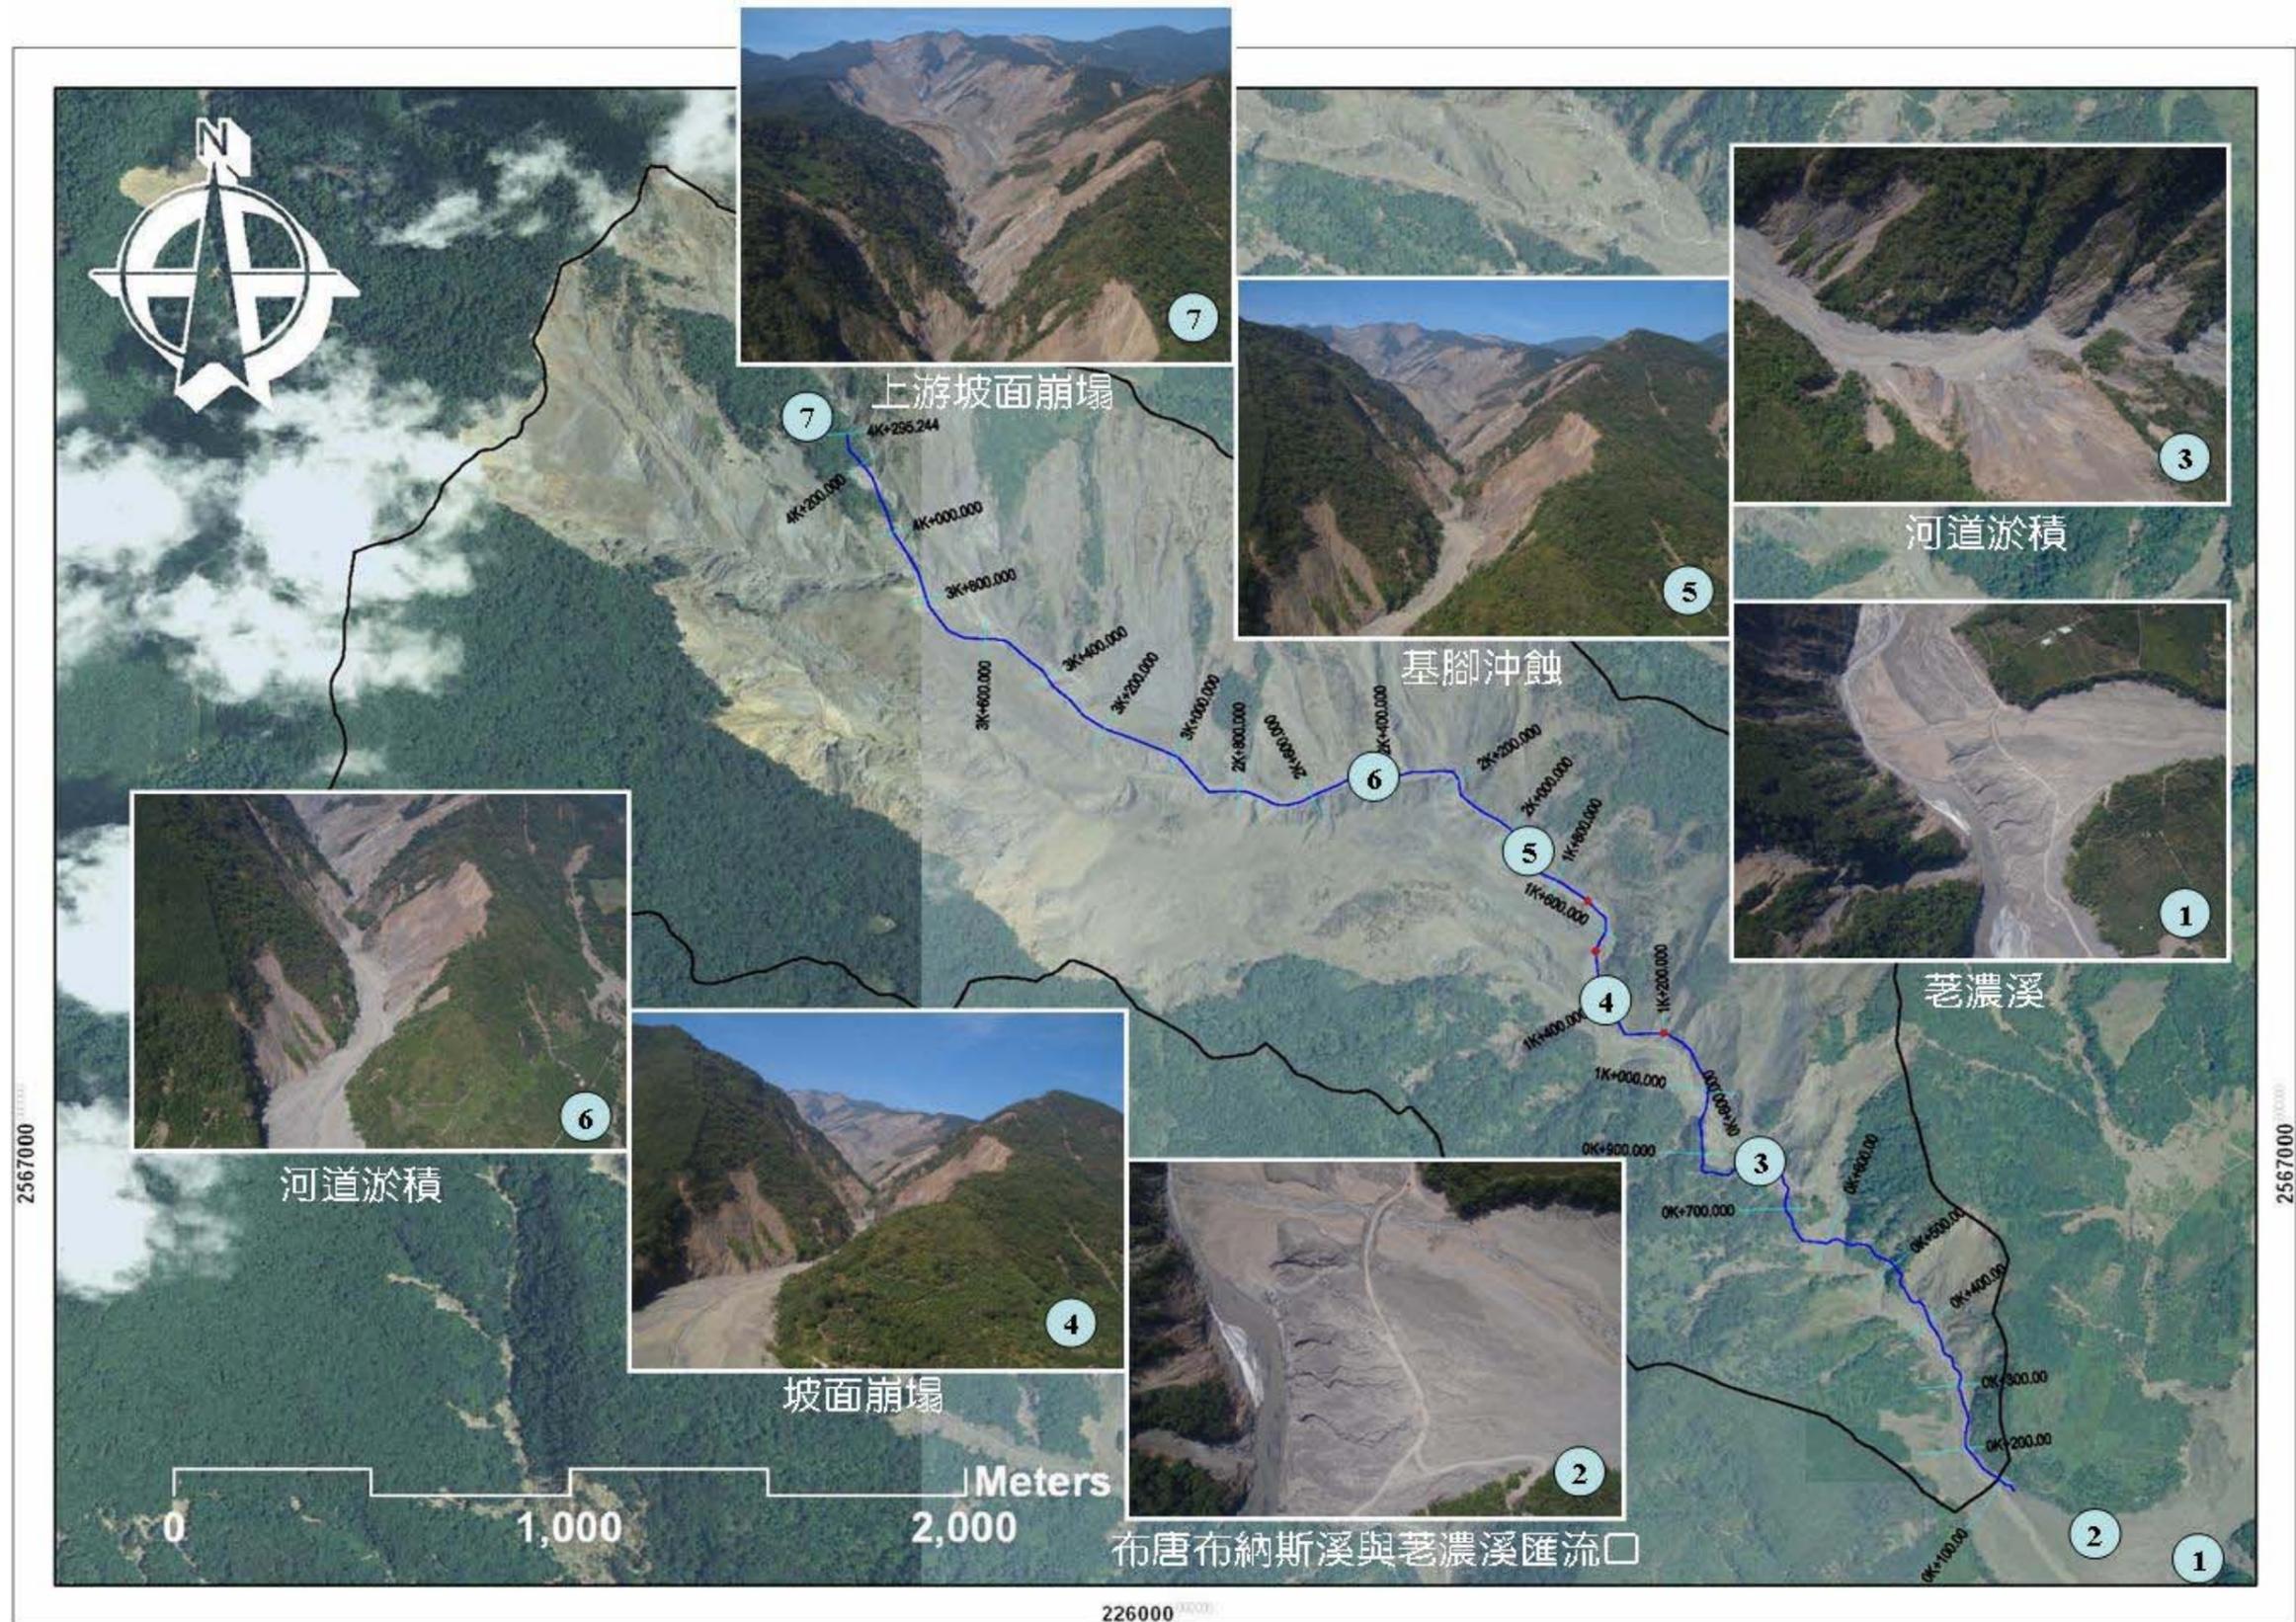
圖 3-10 調查現況佈置圖

由表 3-2 及圖 3-10、3-11 之照片顯示，全段野溪之溪床狀況大致上可分為源頭崩塌、上游淤積、中游輸送及下游淤積等四段區域，其全區縱斷面詳圖 3-12。逐一說明如後：

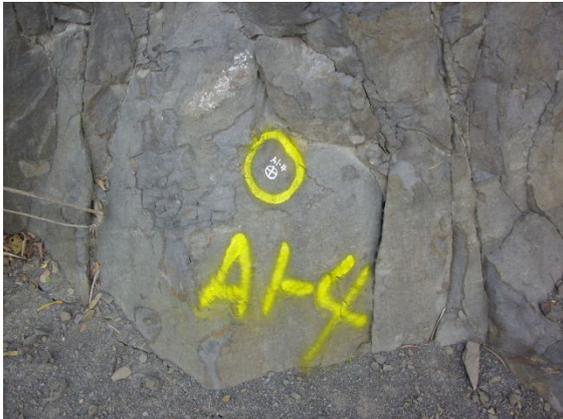
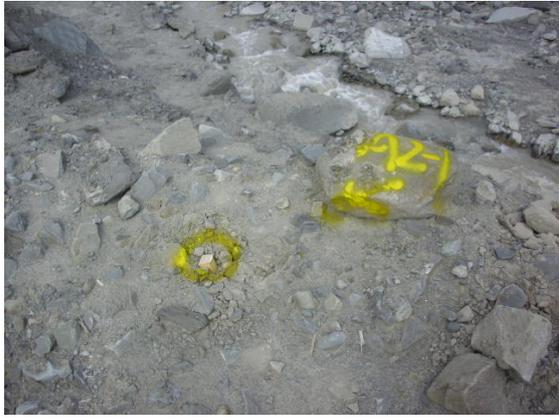
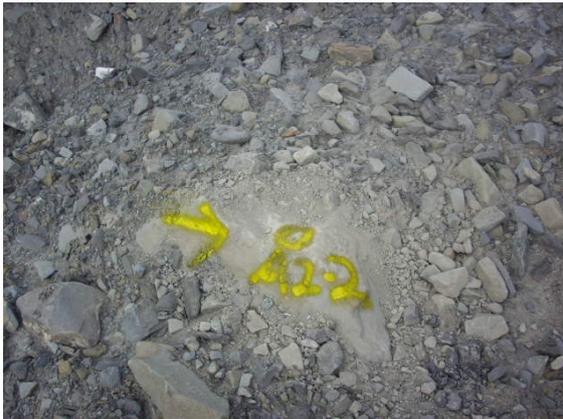
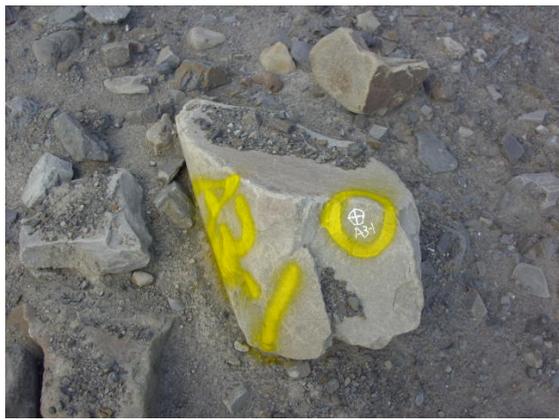
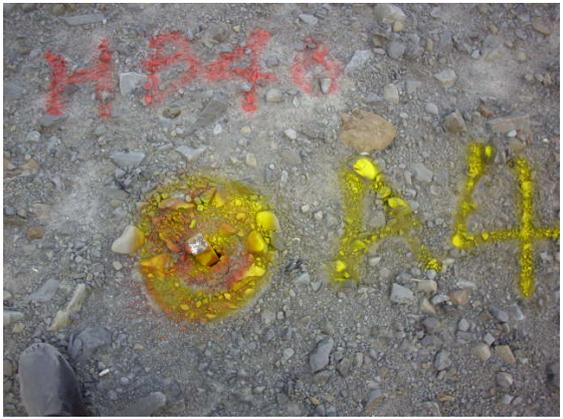
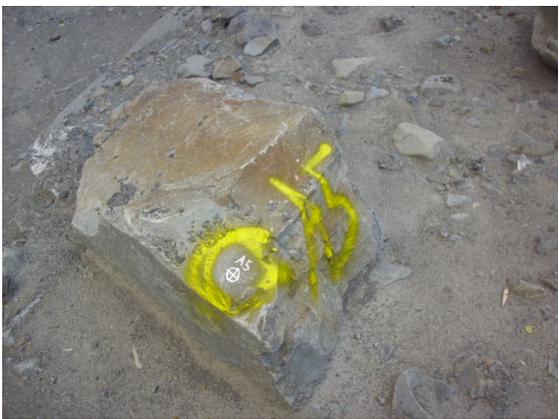
圖 3-13 控制點座標位置圖 (1/3)

| 控制樁編號 | | | A1-4 | | | 控制樁編號 | | | A2-1 | | | | | | | | |
| X=227103 | | | Y=2566312 | | | Z=682.66 | | | X=227169 | | | Y=2566526 | | | Z=698.98 | | |
| 控制樁編號 | | | A2-2 | | | 控制樁編號 | | | A3-1 | | | | | | | | |
| X=227141 | | | Y=2566515 | | | Z=701.23 | | | X=227118 | | | Y=2566657 | | | Z=710.23 | | |
| 控制樁編號 | | | A4 | | | 控制樁編號 | | | A5 | | | | | | | | |
| X=227056 | | | Y=2566701 | | | Z=719.41 | | | X=226987 | | | Y=2566805 | | | Z=734.44 | | |

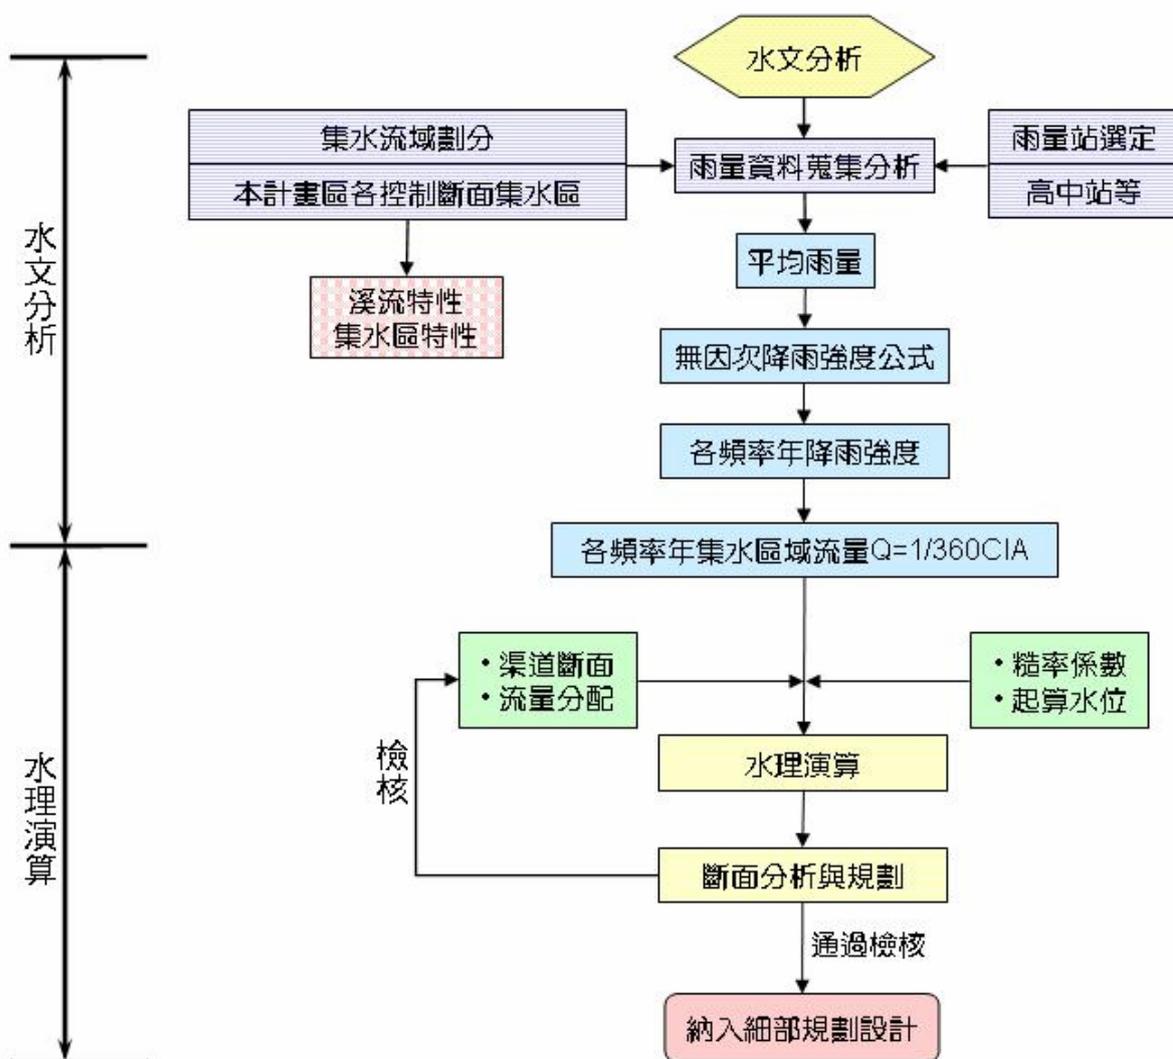
圖 3-16 整體水文水理演算步驟分析圖

整體作業流程詳如後圖 3-16，詳細說明於後各節。

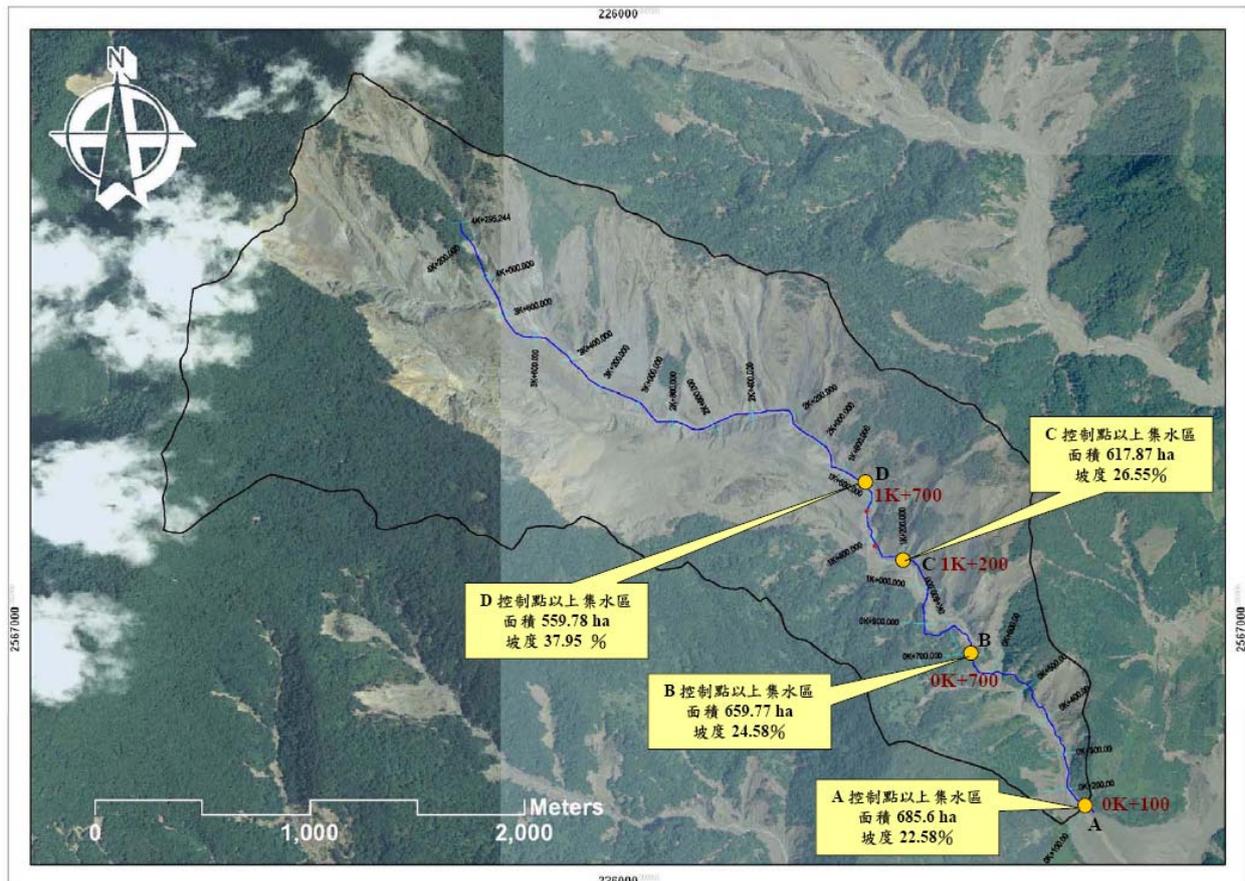
圖 4-1 計畫區控制點之現況坡降分析圖

計畫區溪床的大量土、砂、石來源，除由崩塌土石量提供外，另由於溪床縱坡陡峭，出口段平均坡度約 23.10%，3K+700 以上平均縱坡更達 49.30%，詳圖 4-1。致使水流流速增大，當遇有暴洪時，溪床造成縱向沖蝕及岸坡基腳淘刷現象，使上游溪床堆積土砂，藉由洪峰水流輸運往下游平緩溪床處堆積。

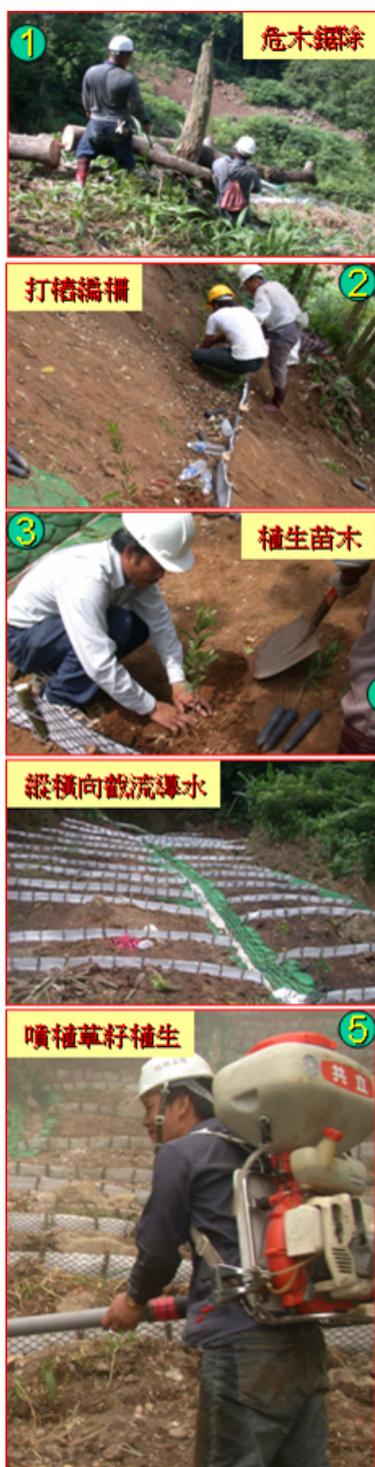
圖 4-2 打樁編柵及源頭處理構想圖

先進行源頭裂隙填補及截鋸危木之處理，坡面建議使用綠化植生工法，例如可利用打樁編柵植生或團粒噴植等工法配合坡面縱、橫向截流溝之設置，達成導除坡面逕流之功效與目的。詳參圖 4-2。另新生蝕溝之控制可逐段設置橫向柵欄工(可利用現場遺留原(杉)木編柵)攔阻土石下移並防止縱向刷深效應。

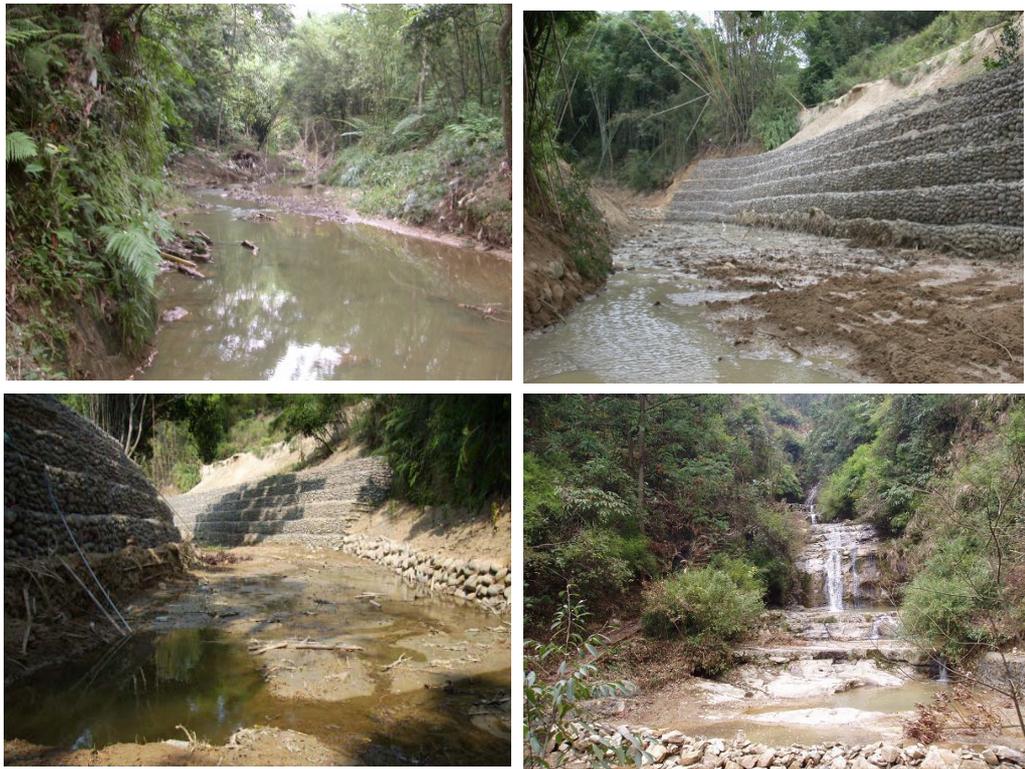
圖 4-3 生態棲地復育願景圖

依生態工法之設計原則，包括護岸、固床工、坡面整治等設施應與自然環境相融和，特別是與溪中生物如魚、蝦類生物接觸之構造面，應儘可能予粗糙化與增加孔隙性，如護岸基腳可利用現場石材拋石保護、設置表面錯交嵌石固床工（使其上、下游面形成活水狀態，有利水中生物棲息復育）。另予考量高塑性之人工資材，以其富含多孔隙構造設施營造生物棲息環境。工法參考如圖 4-3。

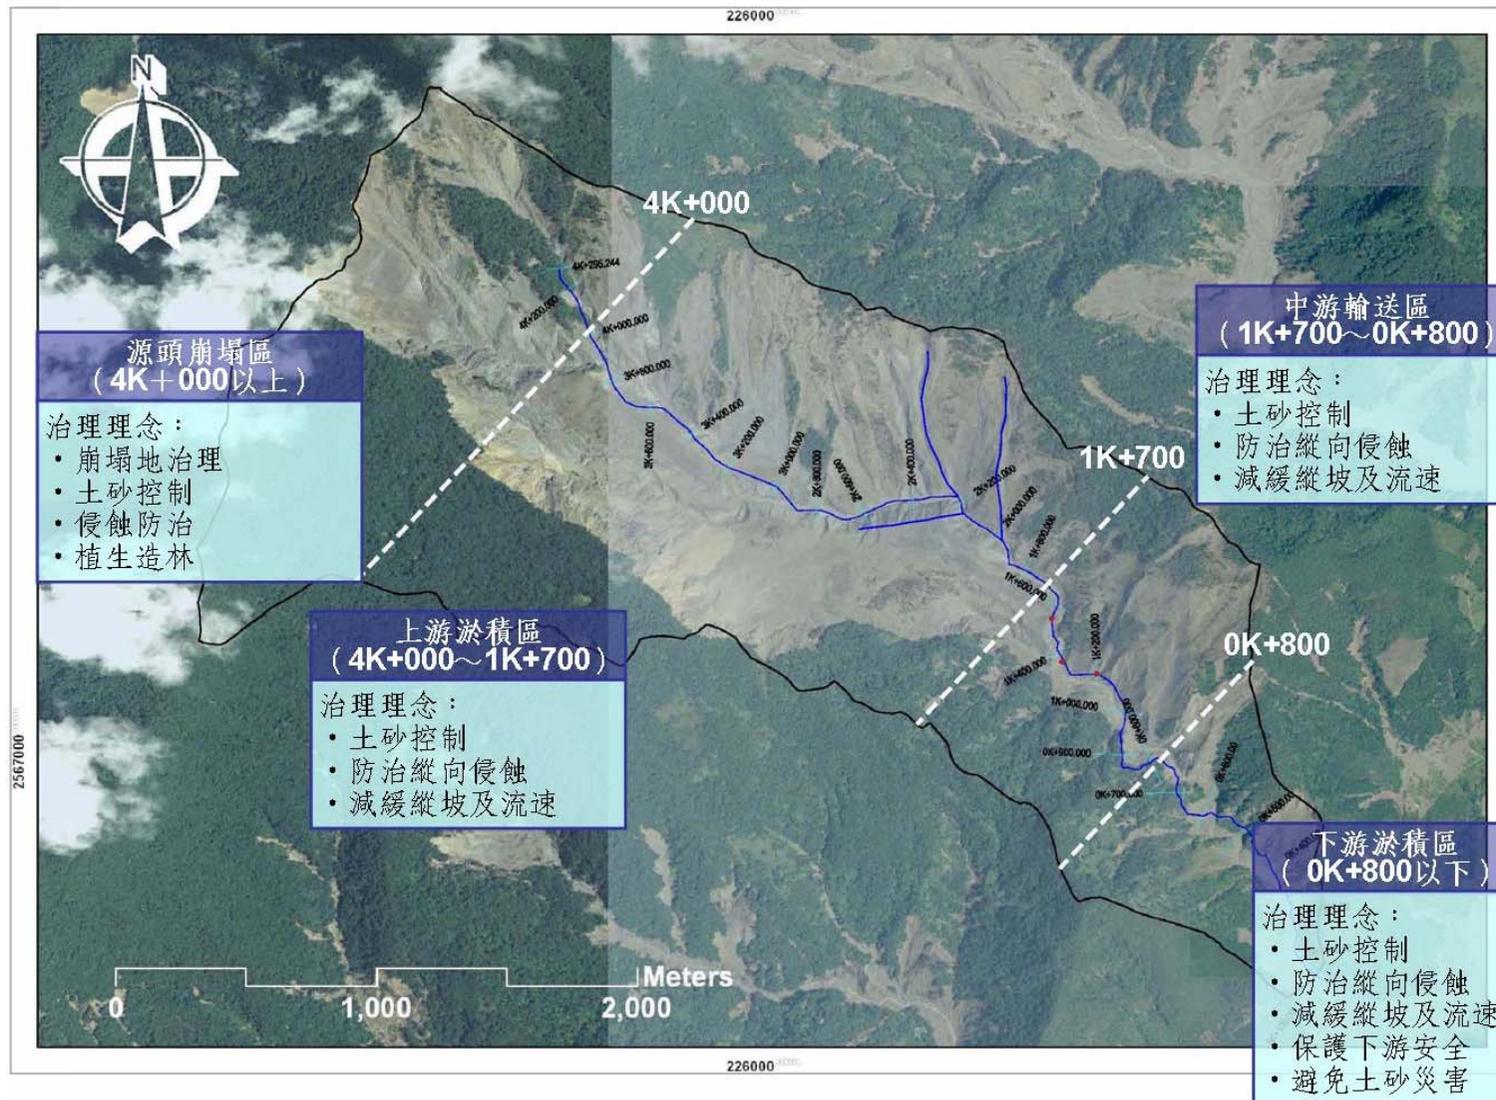
圖 5-1 本計畫區整體治理理念示意說明圖

空間維度方面，將集水區整體由上至下，依坡度及土砂輸送情形劃分為源頭崩塌區、上游淤積區、中游輸送區及下游淤積區等四個區段，各區段之治理理念，詳圖 5-1。而各段之災害問題、治理理念、對策說明及效益目標，經彙整如後表 5-6，另分段詳細說明如後：

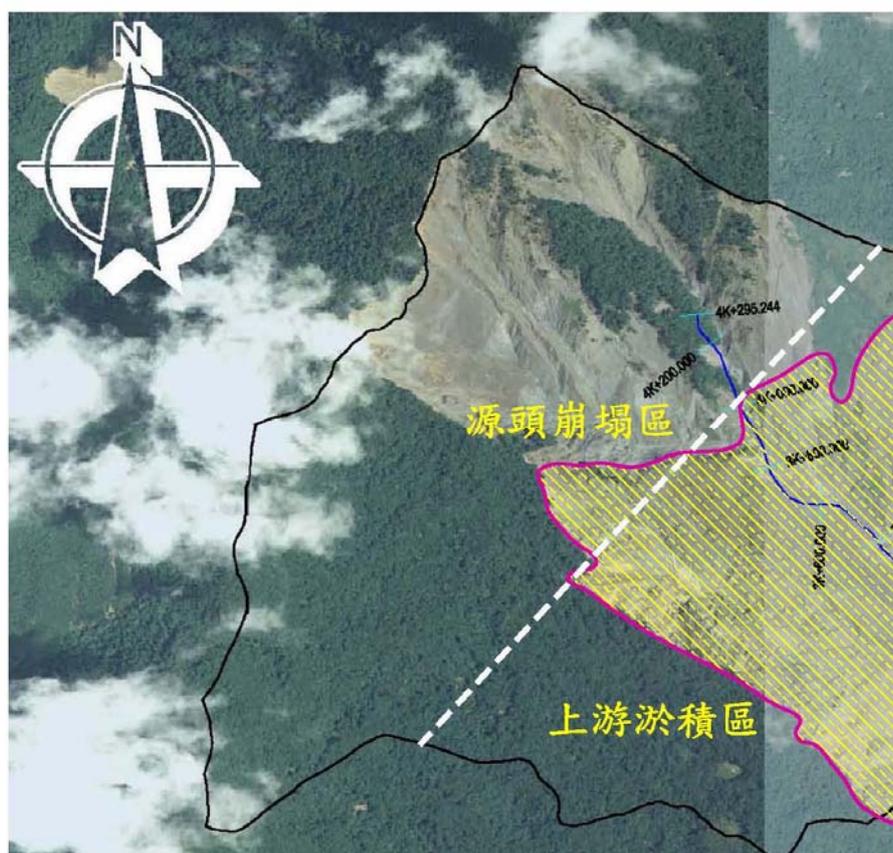
圖 5-2 本計畫區源頭崩塌區理念示意說明圖

為防制源頭大崩塌地淤積土石再帶至下游成災，應積極監視此崩塌源頭之穩定狀況。現階段而言，由於崩塌之範圍及面積實在太大，且崩塌源仍屬不穩定之狀態，並不適宜馬上實施積極處理之作為（如緊急設置大型防砂壩..等），建議源頭崩塌地之處理考量，仍應視中下游段先期治理所設置之防砂壩或節制壩，其達成攔阻土石，防制下移危害及有效保護其上游崩塌地坡腳穩定之成效後，再逐步分階段辦理源頭治理之工作。現階段仍以自然復育植生為主，詳圖 5-2。

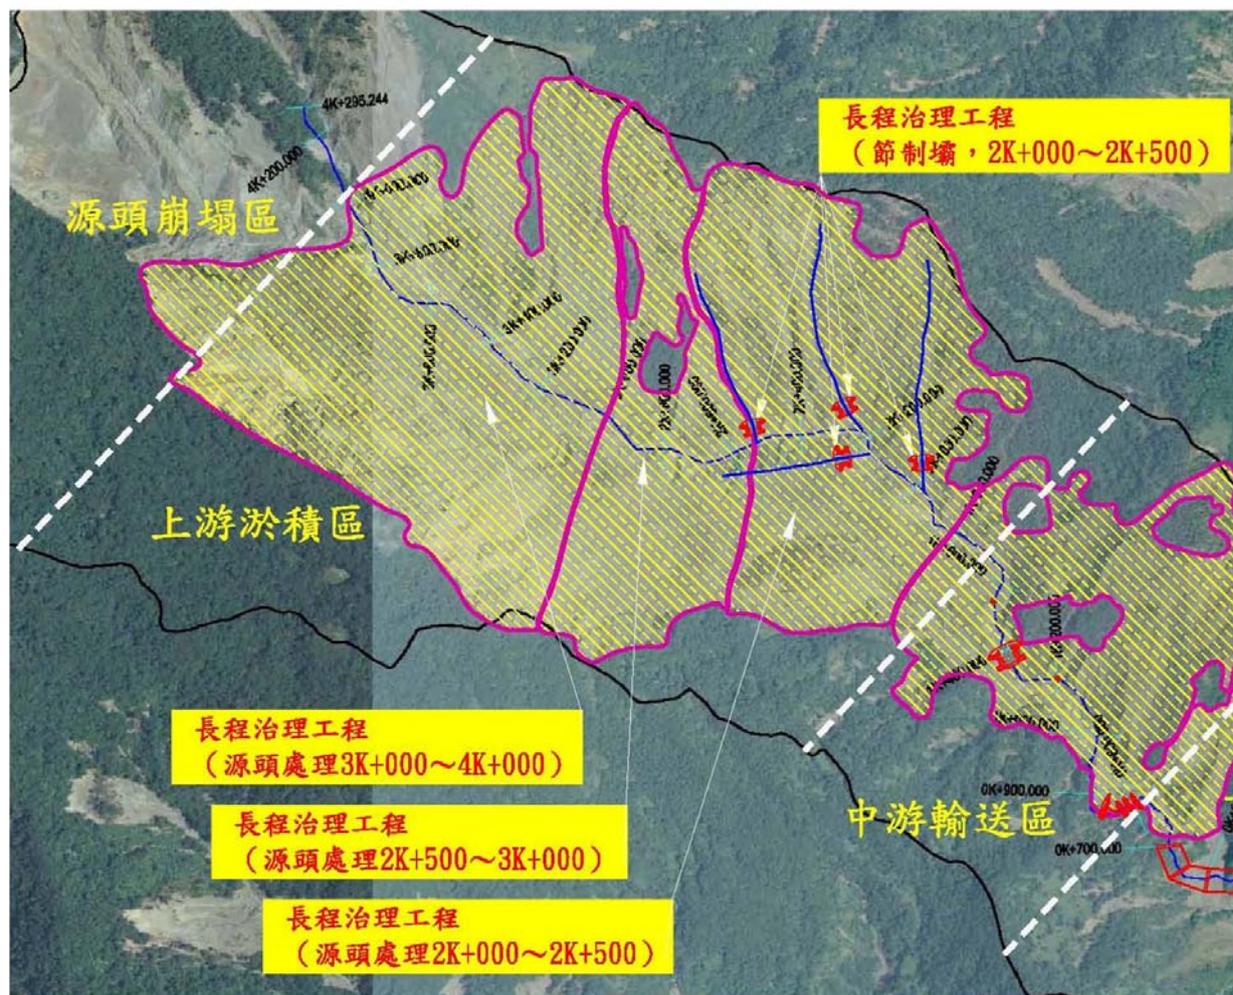
圖 5-3 本計畫區上游淤積區理念示意說明圖

按上述之解決對策，本區治理工程設施之項目與佈設位置，如圖 5-3。因本區目前尚難到達，且中、下游地區應先穩定，待有良好之通行

面後，在向上游進行治理及復育等工作，故主要治理規劃係於長程規劃中，進行源頭處理（含植生復育）約 30 公頃（2K+000~4K+000），並設置節制壩 4 座（2K+000~2K+500）。

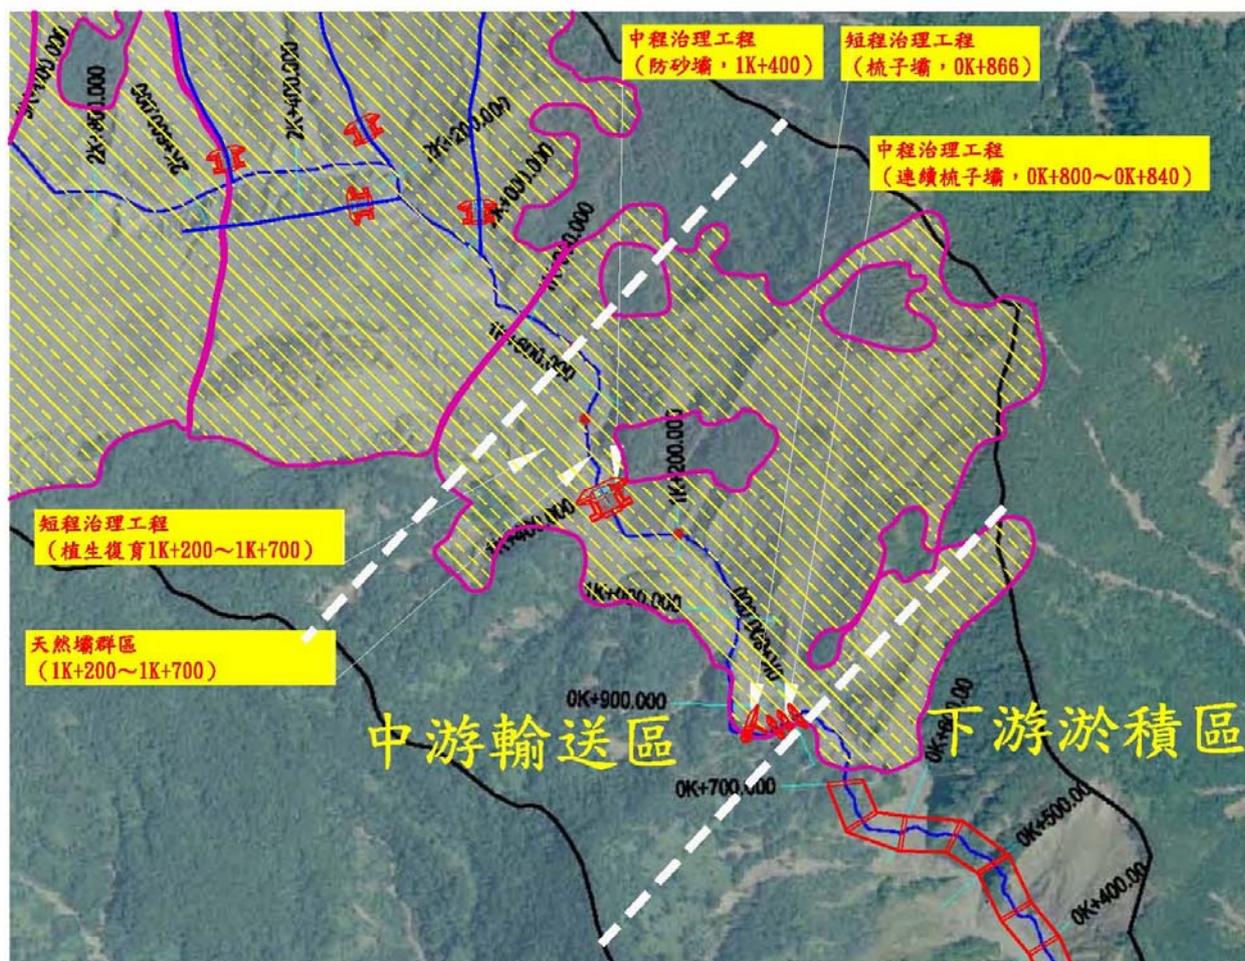
圖 5-4 本計畫區中游輸送區理念示意說明圖

按上述之解決對策，本區治理工程設施之項目與佈設位置，如圖 5-4。本區部分位置已有岩盤出露，故依目前有施作之環境條件位置進行橫向構造物配置，在兩次與委員現場勘查之會議中，最後決定於短程規劃中，施設梳子壩 1 座（0K+866），植生復育面積約 10 公頃（1K+200～1K+700）；而後續可施作之位置要待土砂下移、岩盤出露後，才有施作之條件，故於中程規劃中，設置防砂壩 1 座（1K+400）、連續梳子壩 1 座（0K+800～0K+840）。

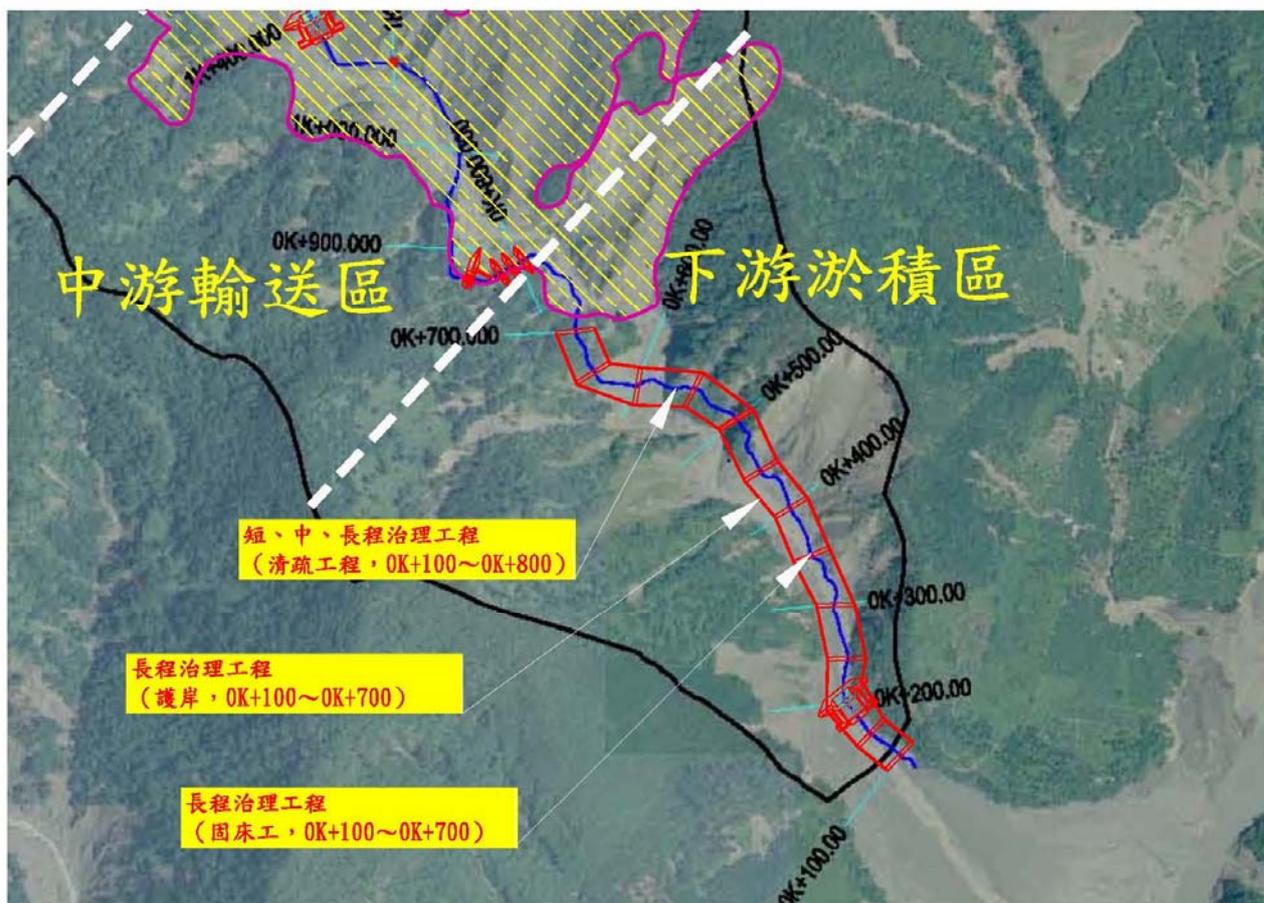
圖 5-5 本計畫區下游淤積區理念示意說明圖

按上述之解決對策，本區治理工程設施之項目與佈設位置，詳圖 5-5。其中，清疏工程約 38.8 萬立方 (0K+100~0K+800)、植生復育面積約 2.5 公頃、1,457 株 (0K+100~0K+800)、太空包長度 299 公尺 (地下 1 層，地上 4 層)、整流工程 (0K+100~0K+700)、固床工 12 座 (0K+100~0K+700)、防砂壩 1 座 (0K+200)。

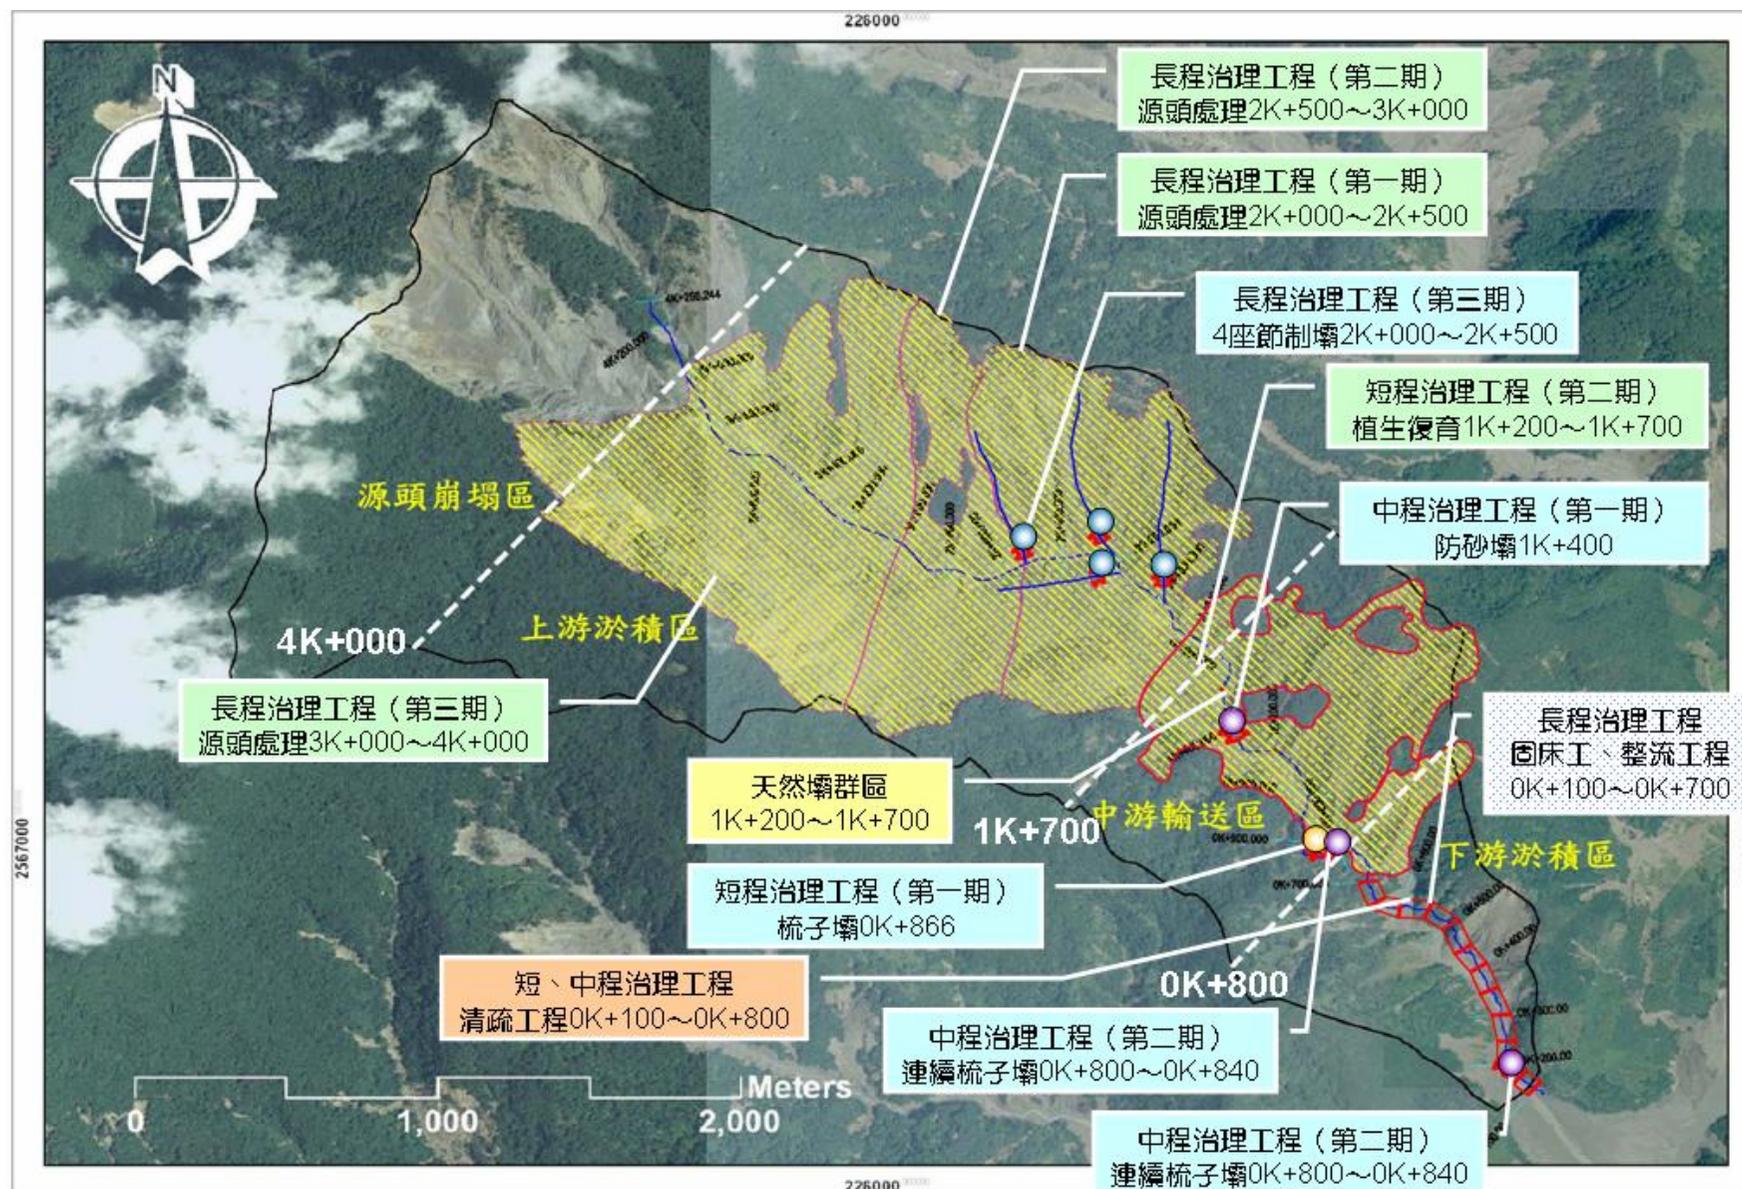
圖 5-6 整體治理工程分期配置圖

| 期程 | 期別 | 工程項目內容 |
|---|---|--|
| | 第三期 | <ul style="list-style-type: none"> ● 源頭處理（含植生復育）約 10 ha（3K+000~4K+000）。 ● 新設防砂壩 1 座，於 0K+200（各壩全高 8 m、溢口至底部基礎高 5m，壩長 66m，溢口寬度 20m），其包含主壩、副壩及尾檻、靜水池及側、封牆等設施。 |

有關治理規劃地點分佈如圖 5-6 所示，各項內容及處理順序則整理於表 5-7。有關治理之先後順序分為：短程、中程及長程三個階段，且須視土砂輸送情形實施，而各階段中細分為二至三期來進行，本次先期工程設計委託之
