行政院農業委員會
林務局屏東林區管理處

旗山 73 林班整體治理規劃及先期工程 設計監造委託技術服務

成果報告書

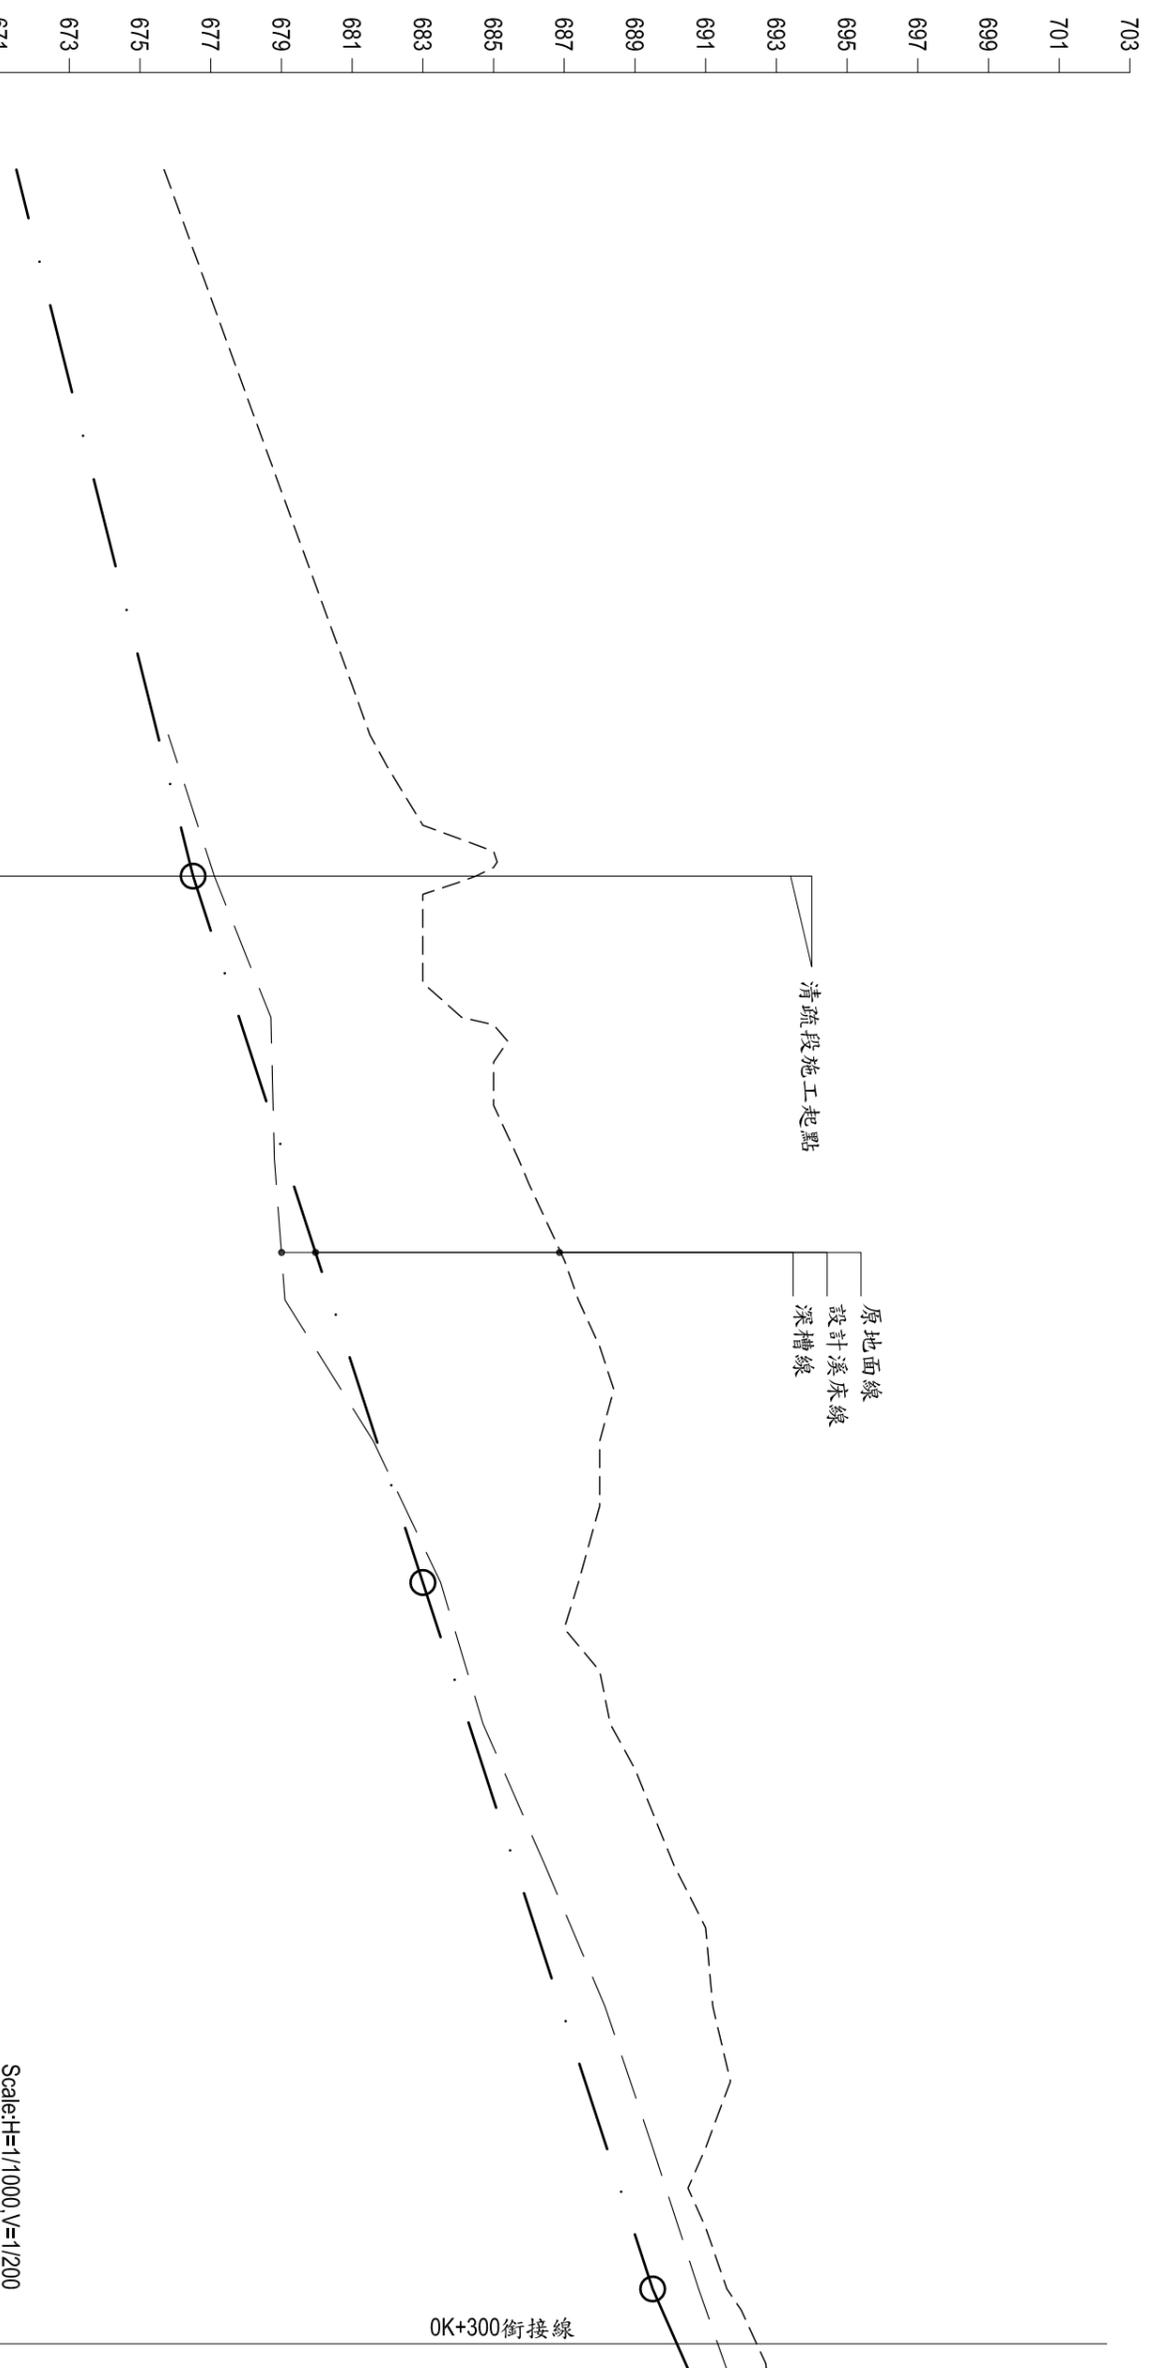
圖號
DRAWING NO.
14
頁數
Pages
14
40

Scale:H=1/1000,V=1/200

| 設計溪床 縱坡S(%) | 挖深 (m) | 填高 (m) | 設計溪床 高程(m) | 深槽線 高程(m) | 原有地面 高程(m) | 樁號里程 (m) | 曲線 |

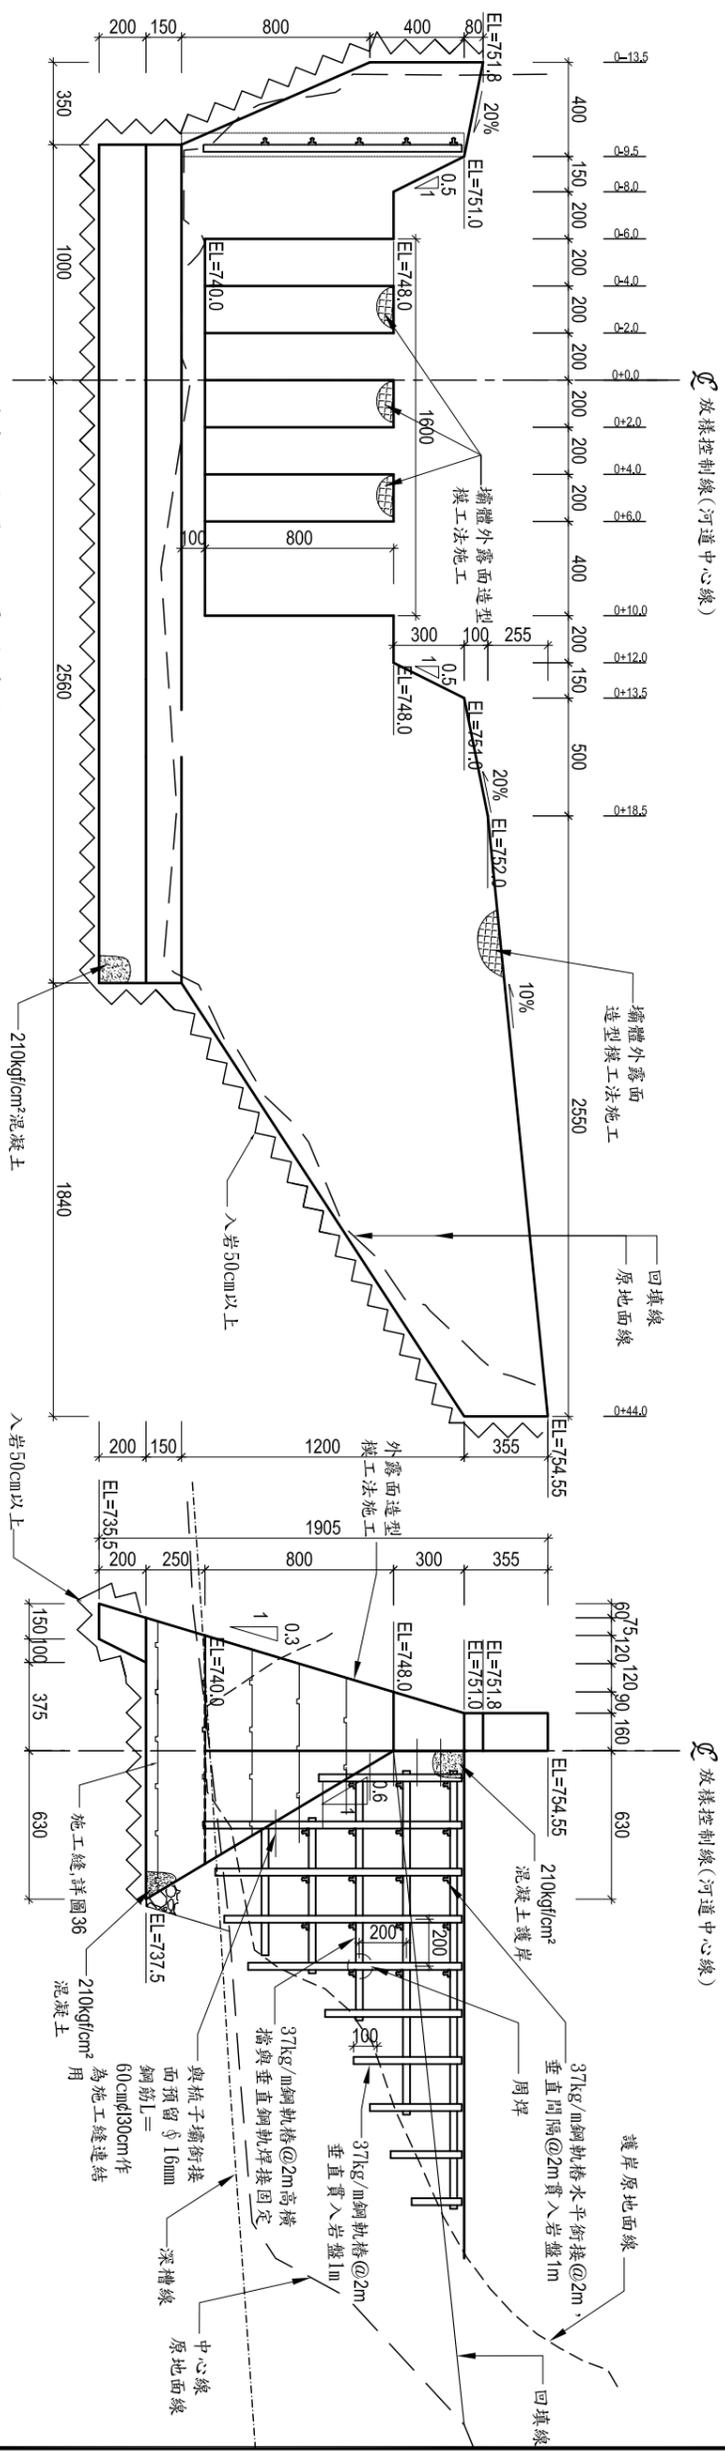
注：
梳子壩基礎及兩側壩翼開挖深度及寬度，須依現況地形調整入岩50cm以上，並須監造工程師檢驗後始得灌漿作業，數量則依實作計價。

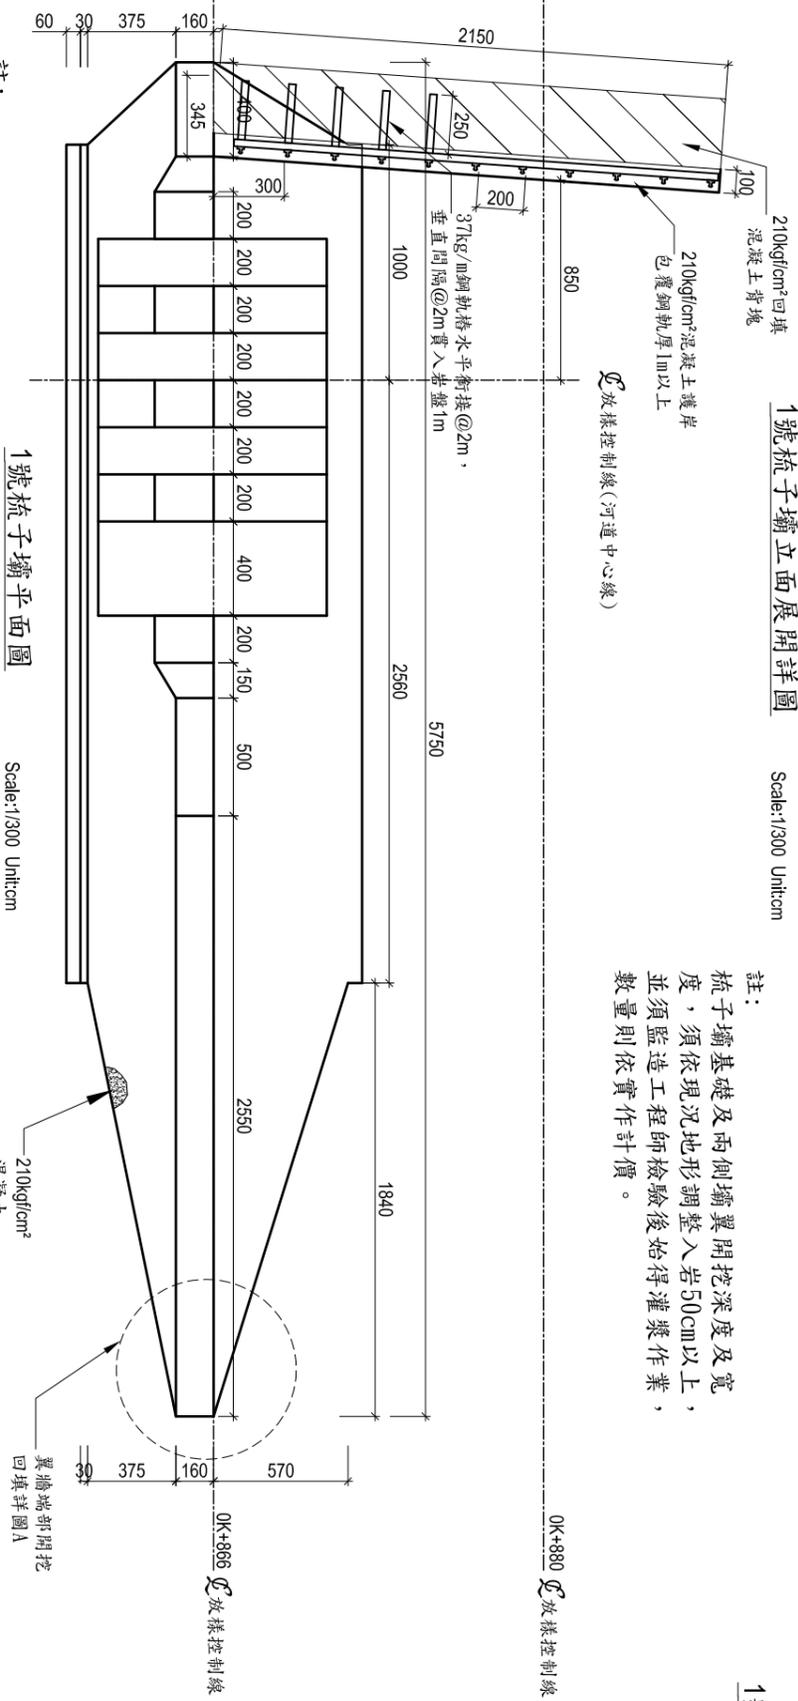
注：
翼牆於岩壁開挖回填，應以大塊石(φ≥60cm)回填後灌漿填實，不使與岩壁產生間隙。

- 注：
1. 埋置鋼軌樁間距2m貫入岩盤1m。
 2. 鋼軌樁垂直水平交叉處接縫須周焊牢固不得使用點焊。
 3. 貫入岩盤鋼軌樁長度若大於6m以上不易施工時，得於甲方監造代表同意後使用6m短樁貫入施工後接樁至設計長度。
 4. 接樁施工須對焊後並增設補強鋼板滿焊，須列入檢驗停留點經甲方監造代表檢驗。
 5. 鋼軌樁施工所需一切運送、整樁、焊接、引孔及施作等已包含於鋼軌樁打設及焊接處理工項內不另計價。

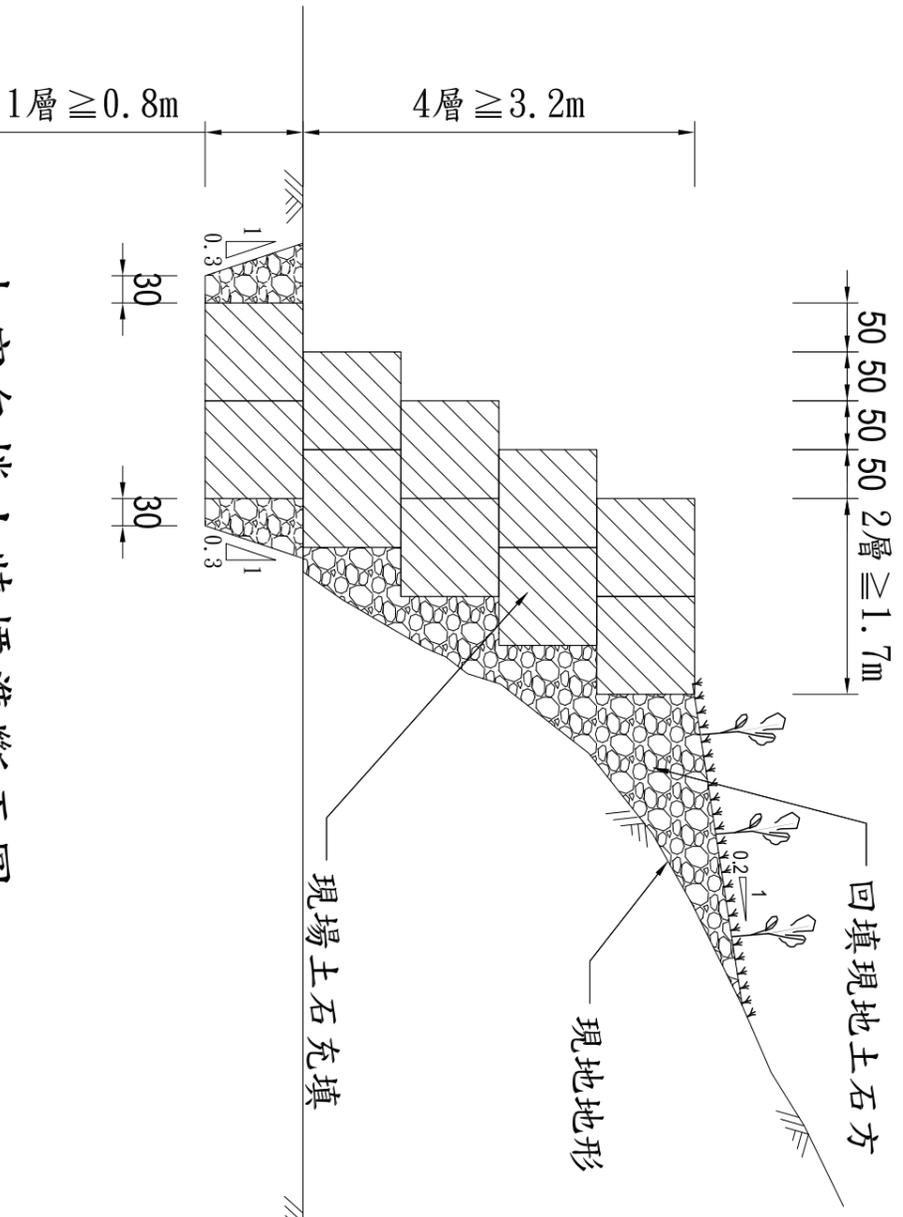
太空包擋土牆標準斷面圖
N.T.S. Unit:cm

2. 承包商於材料進場前須提交
 - a. 樣品(尺寸大小設計單位指定)
 - b. 半年內產品合格之TAF檢驗報告
 - c. 公司執業證照及相關認證影本一式三份呈監造單位審查合格後始可進場
