行 政 院 農 業 委 員 會  
林 務 局 屏 東 林 區 管 理 處

直瀨溪集水區整體規劃及  
先期治理工程設計委託技術服務案

成果報告書

規 劃 單 位：漢 義 工 程 顧 問 股 份 有 限 公 司

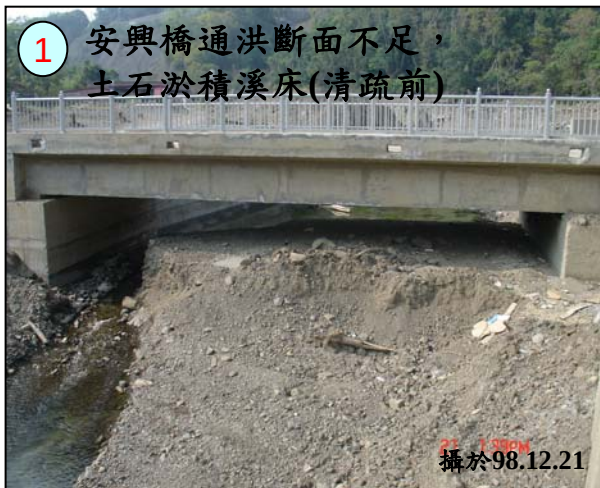
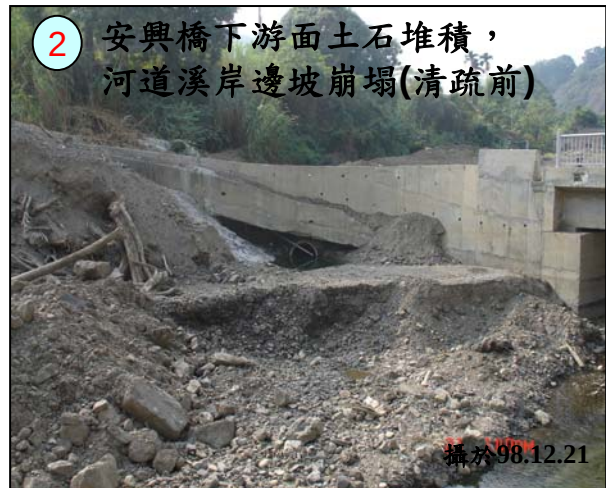
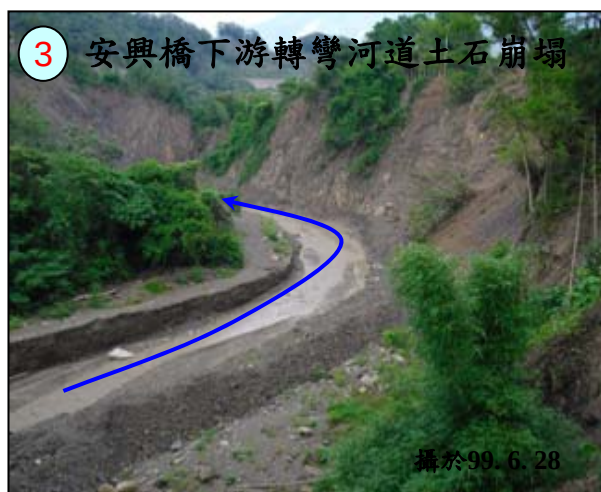
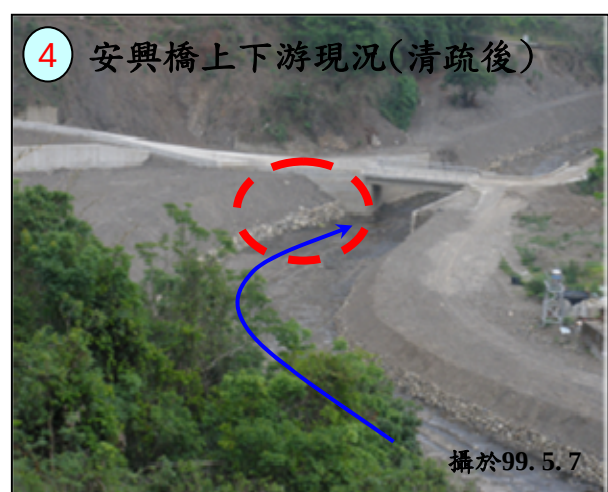
| 工程名稱<br>PROJECT | 直瀨溪集水區整體規劃及先期治理<br>工程設計委託技術服務 | 圖名<br>DRAWINGTITLE | 集水區調查規劃範圍圖 | 圖號<br>DWN.NO. | 2-1 |

本集水區之林班地由屏東處管轄，分屬旗山事業區第 62、63 及部分 64 林班地，林班地面積佔約 930.7 公頃（直瀨溪集水區面積約為 984.6 公頃），直瀨溪主流長度約 3,852 公尺，本集水區調查規劃範圍詳圖 2-1。

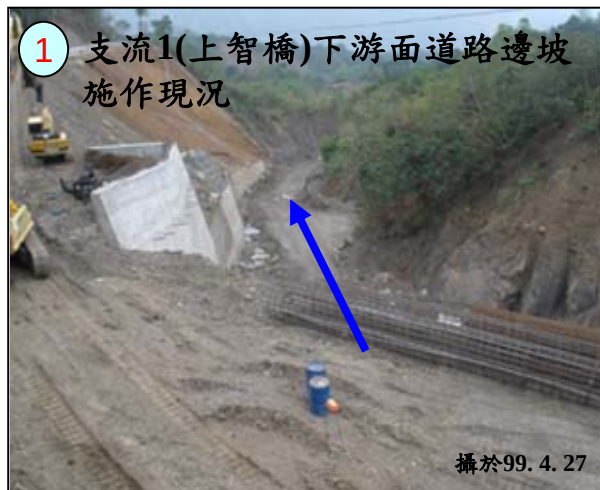
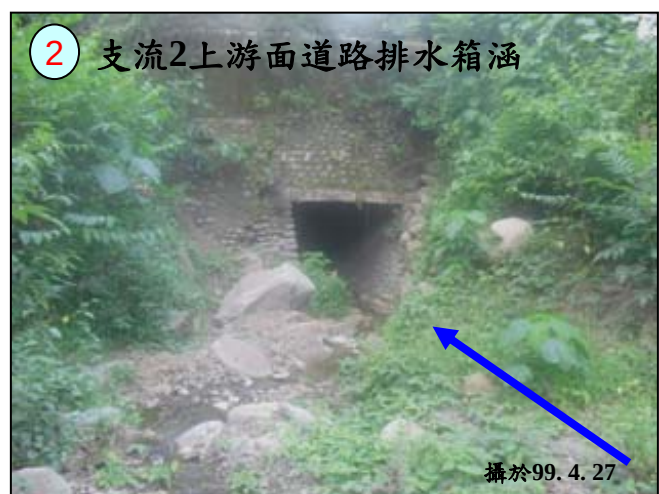
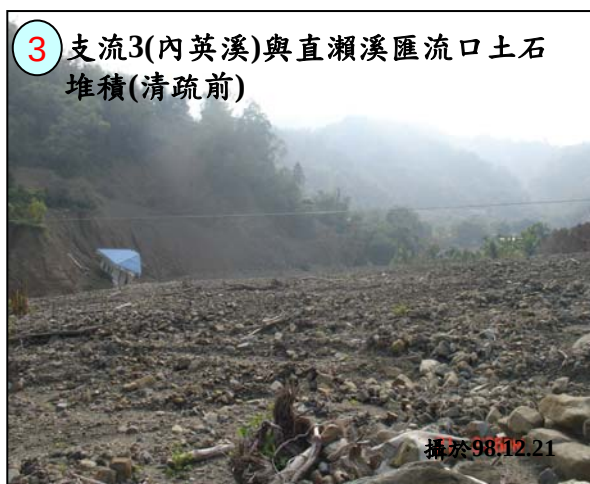
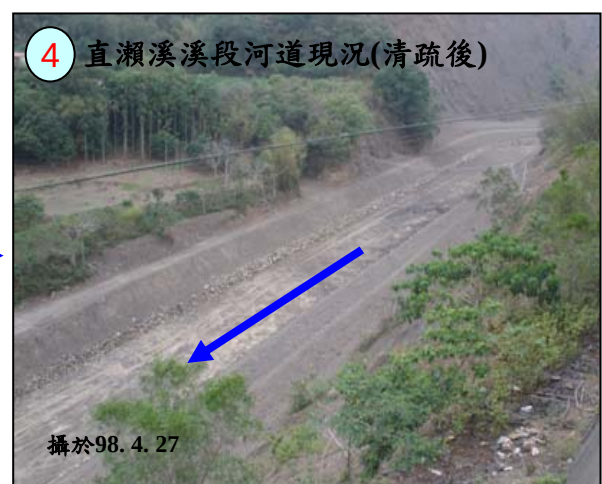
| 工程名稱<br>PROJECT | 直瀨溪集水區整體規劃及先期<br>治理工程設計委託技術服務 | 圖名<br>DRAWING TITLE | 直瀨溪集水區<br>現況照片圖(1) | 圖號<br>DWN.NO. | 2-2 |

由於莫拉克颱風超大豪雨影響，集水區內各支流野溪縱向淘刷，大量土石下移，加上主流河道轉彎段兩側溪岸多處邊坡崩塌，造成主流溪床嚴重淤積，其中內英橋(位於台 20 線+71K 處)支流下游與直瀨溪主流匯流處土石淤積深度達 7~8 米，河寬擴大為約 20 米。

於台 20 線+72K 處)下游面溪床兩側縱向刷深嚴重，危及台 20 線道路基腳安全，現正在修復中。目前直瀨溪主流由安興橋至內英橋間已完成階段清疏工作。集水區內實際災害及現況詳圖 2-2 至圖 2-4。

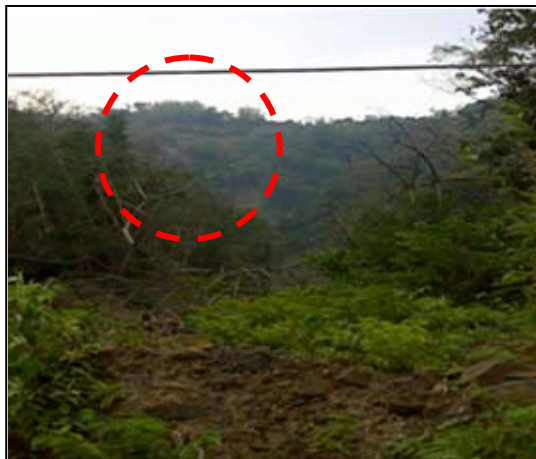
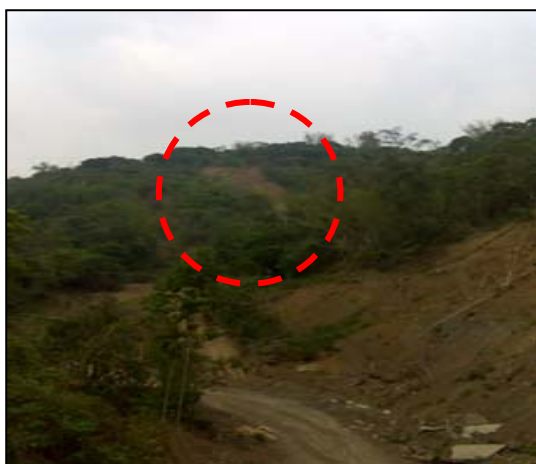
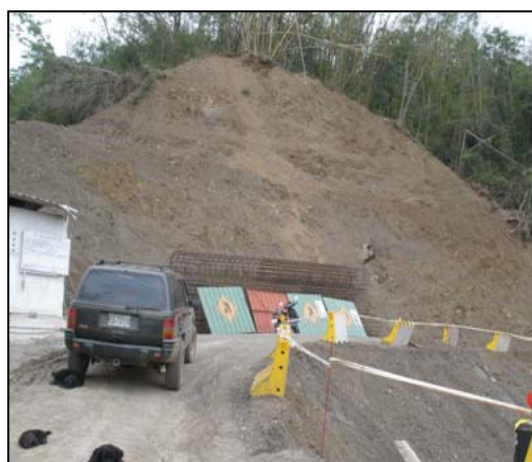
| 工程名稱<br>PROJECT | 直瀨溪集水區整體規劃及先期<br>治理工程設計委託技術服務 | 圖名<br>DRAWINGTITLE | 支流1(上智橋)<br>上游崩塌地照片 | 圖號<br>DWN.NO. | 3-5 |

支流1(上智橋)崩-6

支流1(上智橋)崩-10

支流1(上智橋)崩-11

支流1(上智橋)崩-17

支流1(上智橋)崩-18

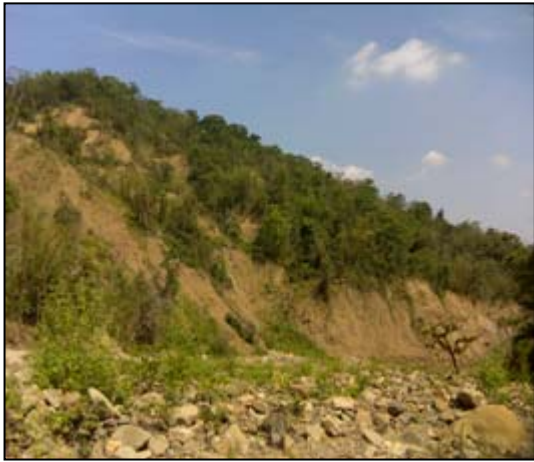
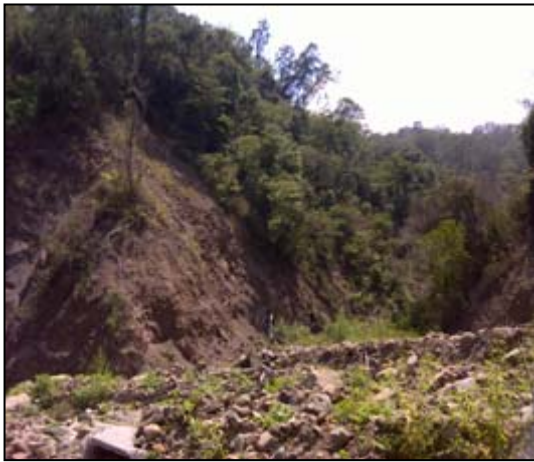
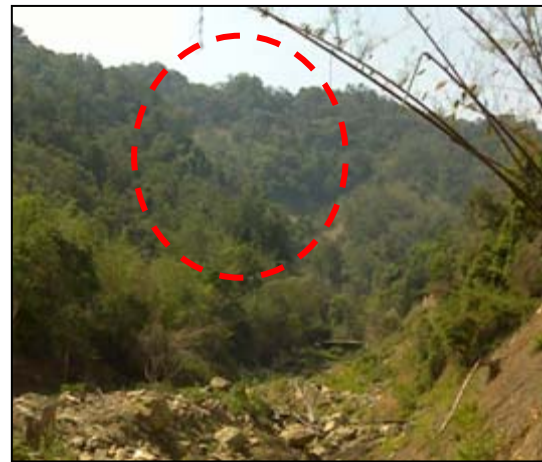
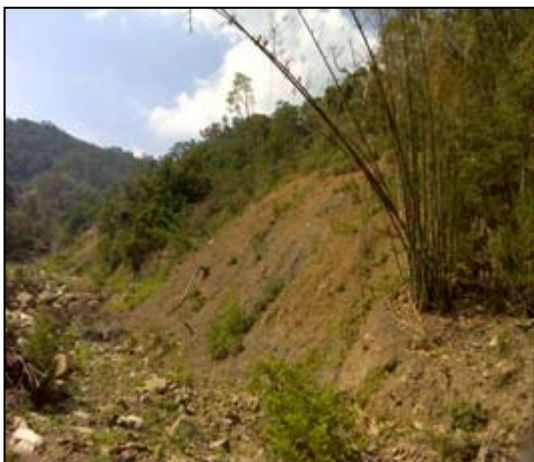
| 工程名稱<br>PROJECT | 直瀨溪集水區整體規劃及先期<br>治理工程設計委託技術服務 | 圖名<br>DRAWING TITLE | 支流4(珍藍橋)<br>上游崩塌地照片 | 圖號<br>DWN.NO. | 3-7 |

支流4(珍藍橋)崩-3

支流4(珍藍橋)崩-8

支流4(珍藍橋)崩-13

支流4(珍藍橋)崩-18

支流4(珍藍橋)崩-28

支流4(珍藍橋)崩-29

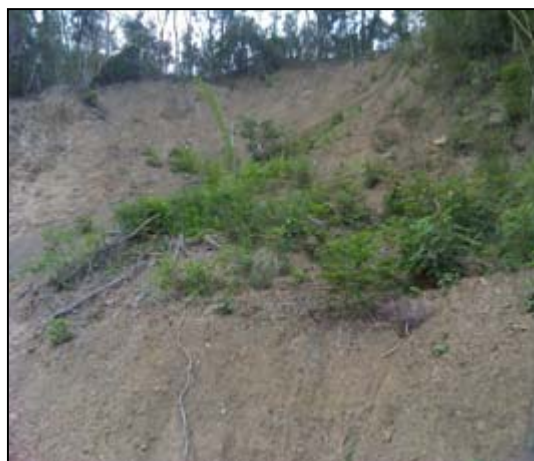
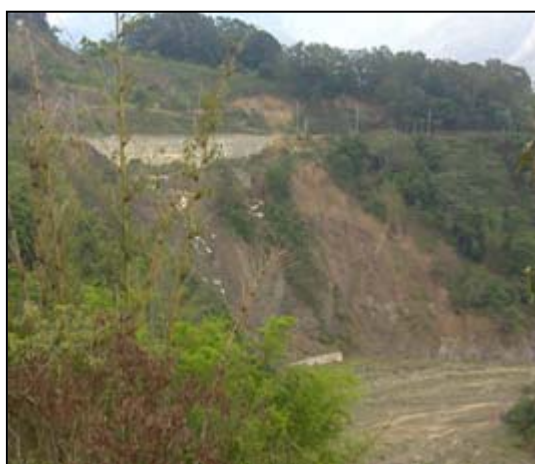
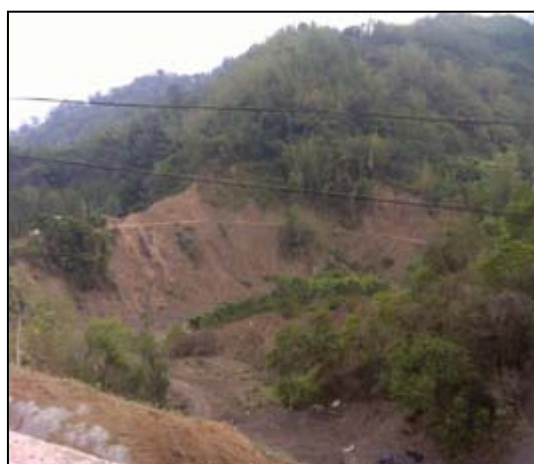
| 工程名稱<br>PROJECT | 直瀨溪集水區整體規劃及先期<br>治理工程設計委託技術服務 | 圖名<br>DRAWINGTITLE | 支流5下游及<br>直瀨溪(主流)崩場地照片 | 圖號<br>DWN.NO. | 3-8 |

支流5崩-1

支流5崩-3

支流5崩-4

直瀨溪(主流)崩-1

直瀨溪(主流)崩-6

直瀨溪(主流)崩-9

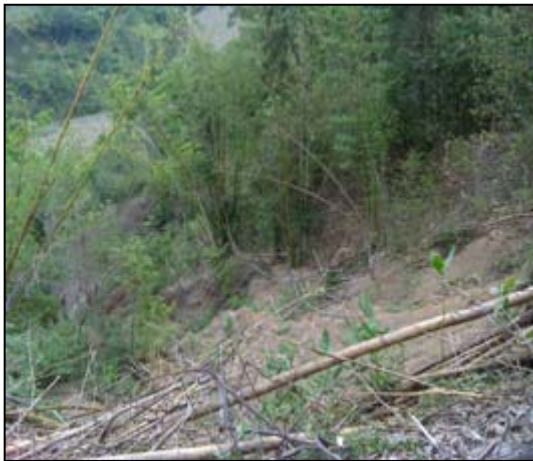
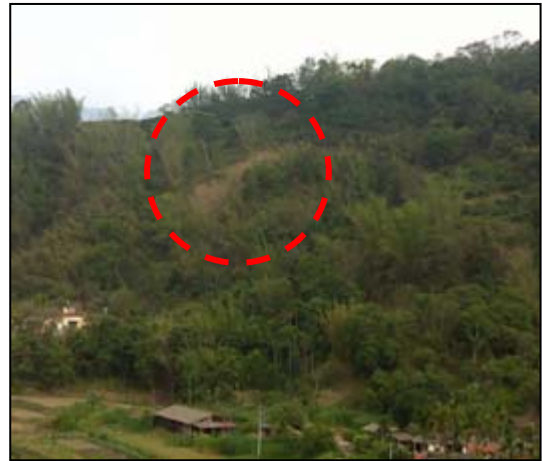
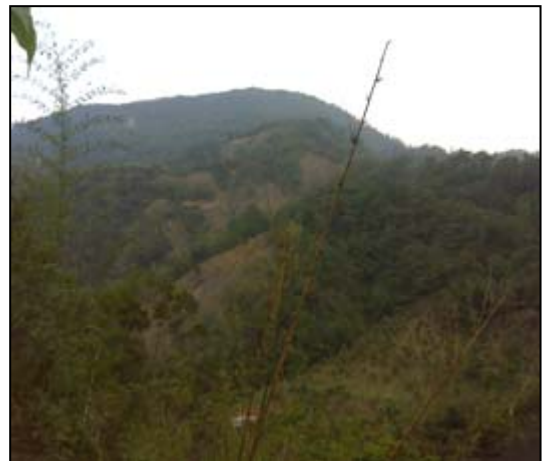
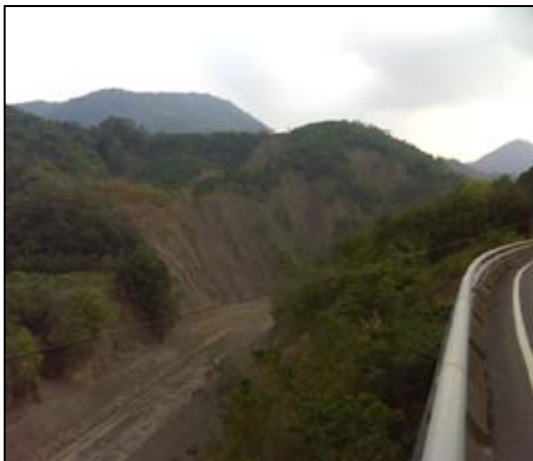
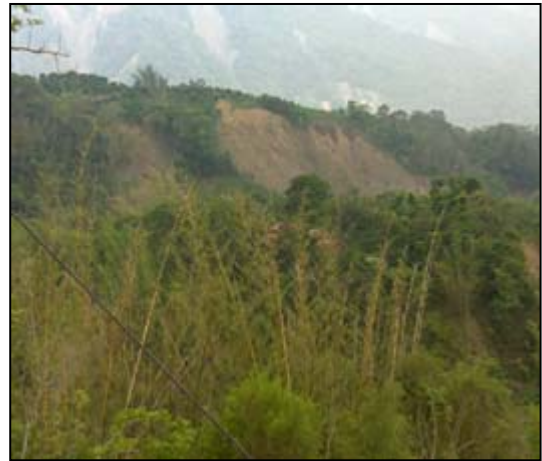
| 工程名稱<br>PROJECT | 直瀨溪集水區整體規劃及先期<br>治理工程設計委託技術服務 | 圖名<br>DRAWING TITLE | 直瀨溪(主流)崩塌地照片<br>(1/2) | 圖號<br>DWN.NO. | 3-9 |

直瀨溪(主流)崩-7

直瀨溪(主流)崩-11

直瀨溪(主流)崩-16

直瀨溪(主流)崩-18

直瀨溪(主流)崩-21

直瀨溪(主流)崩-22

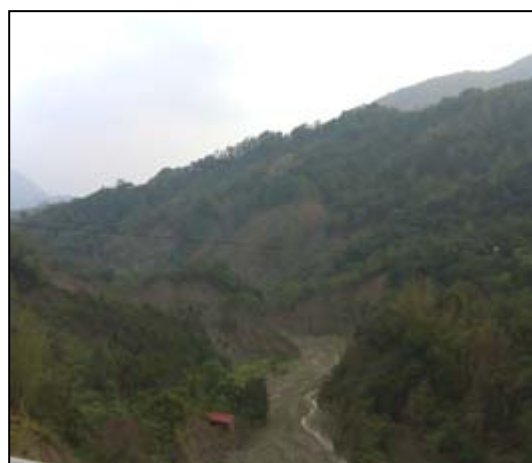
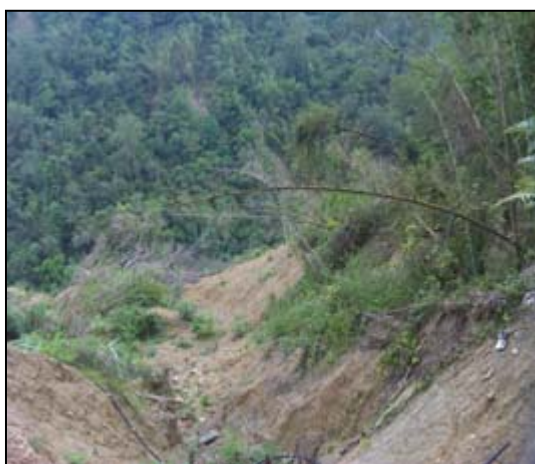
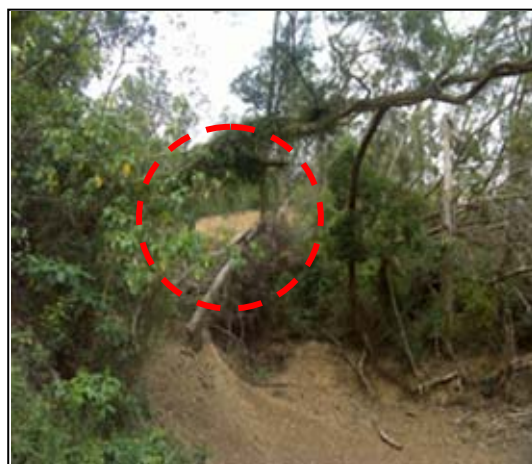
| 工程名稱<br>PROJECT | 直瀨溪集水區整體規劃及先期<br>治理工程設計委託技術服務 | 圖名<br>DRAWING TITLE | 直瀨溪(主流)崩塌地照片<br>(2/2) | 圖號<br>DWN.NO. | 3-10 |

直瀨溪(主流)崩-34

直瀨溪(主流)崩-36

直瀨溪(主流)崩-51

直瀨溪(主流)崩-52

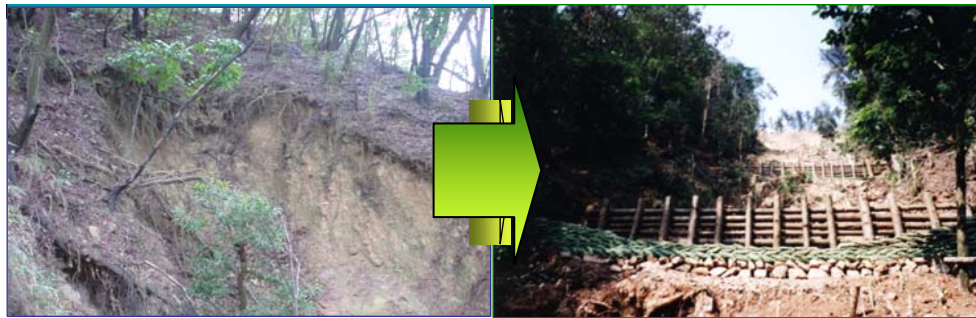
先進行源頭裂隙填補及截鋸危木之處理，坡面可利用打樁編柵植生或掛網植生等工法，並配合坡面縱、橫向截流溝之設置，達成導除坡面逕流之功效，另再敷以坡面綠化植生防制水流沖蝕邊坡土壤，達成確實穩定坡面之目的，詳參圖 5-1、圖 5-2 及圖 5-3。另新生蝕溝之控制可逐段設置橫向柵欄工(可利用現場遺留原(杉)木編柵)攔阻土石下移，並防制蝕溝縱向刷深效應加重。而其崩塌坡面基腳之穩定性尤其重要，可以擋土工防制崩塌情形往下擴展，詳見圖 5-4。

打木樁編竹柵

施工後植生回復
