# 台 28 線馬頭山路段周邊林地指標物種 及生態友善設施成效調查計畫

## 結案報告書

委託機關：農業部林業及自然保育署屏東分署

執行廠商：野聲環境生態有限公司

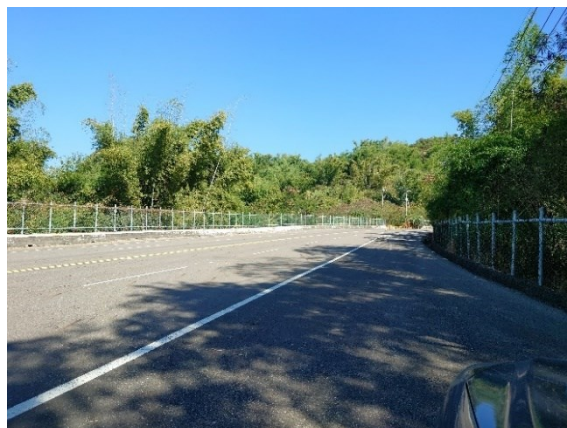
(2) 馬頭山一、二號橋路段防護圍籬，具防止丟棄廢棄物及動物導引防護功能

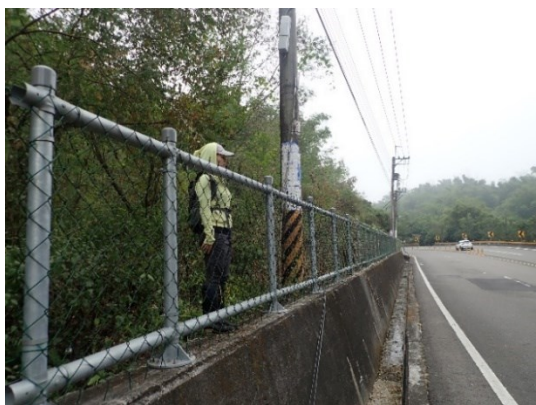
(3) 23.4K 矮駁坎上方圍籬高 135cm，距離路面高約 260cm，鹿類動物仍有機會跳躍侵入路面。南區養護工程分局於 2023 年 10 月已在圍籬後方補植密灌叢進行改善。

此外，鹿類動物跳躍能力可以輕易跳過 200~240cm 高的圍籬，若從上坡面往下跳躍則可達 300-360cm 高，因此一般防止鹿類侵入的圍籬高度均在 180-200cm 高才比較具有防護效用。但 23.4K 鹿天橋路段低擋土牆坡坎上方的圍籬高度只有 135cm、距離路面約 260cm（圖 4 照片（3）），鹿類動物仍然可從上坡面跳躍侵入路面。由於跳躍的衝擊力加上車行速度的相對速度，若鹿科動物採取跳躍侵入路面時有來車經過閃避不及，此個體將有很大機會刺破車輛玻璃進入車內，此時其蹄甲及鹿角將對駕駛人或乘客有致命威脅。基於本計畫建議，南區養護工程分局已於計

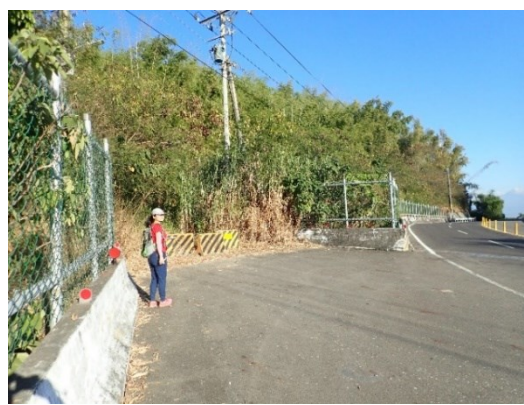
(4) 防護圍籬缺口目前僅以高約 85cm 的紐澤西護欄阻隔，鹿類動物可以輕鬆跳過，可能形成圍籬缺口效應

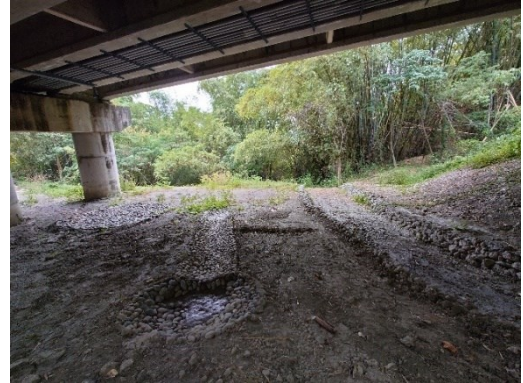
(8) 馬頭山二號橋橋下通道 U 型溝、生態池於 2022 年 8 月完工，但地被裸露，覆蓋度低

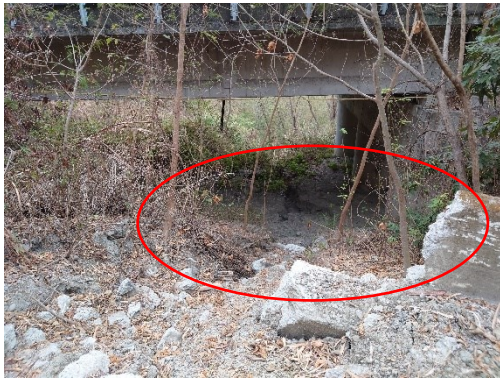
(9) 馬頭山一號橋省道舊路護欄拆除約 2m 及修築緩坡形成動物通道

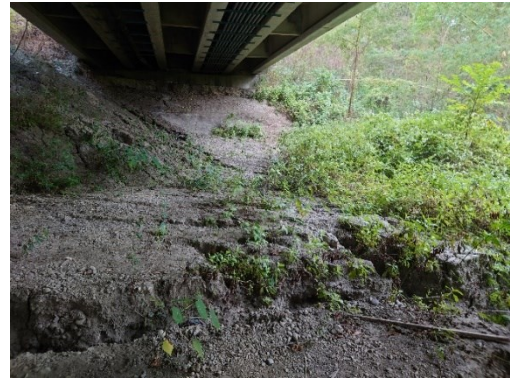
(10) 馬頭山一號橋橋下通道形成 2 道沖蝕溝，南區養護工程分局已規劃進行 U 型砌石溝整治及設置動物飲水池，增加動物利用

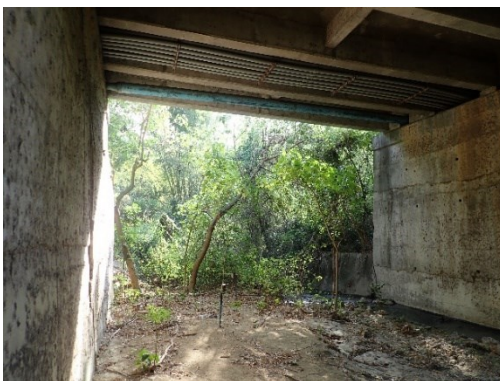
(11) 鹿天橋橋下通道腹地較小，已完成南側溪岸護坡以土石包堆疊修坡，增加動物利用

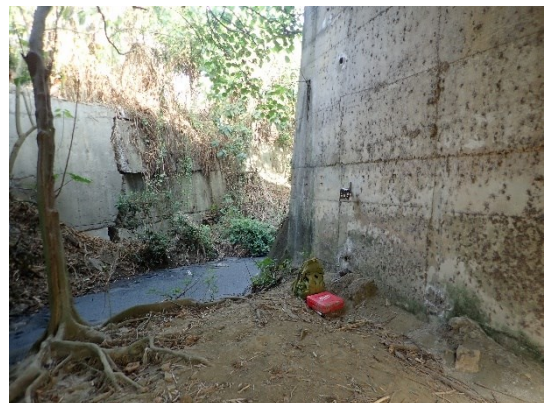
(12) 鹿天橋溪水受到養豬場廢水排放影響，水質黑濁，且北側護岸陡峭，需進一步改善

| 地點 | 現有棲地改善措施 | 棲地現況 | 建議事項 |
|---|---|---|---|
| 鹿天橋 | 橋下廊道垃圾清除、南側溪岸護坡以土石包堆疊形成緩降坡動物通道、私接水管拆除 | 1. 橋下北側坡道廢棄物堆置，北側溪流護坡太陡峭並有損壞龜裂現象<br>2. 溪水受到上游養豬戶排放廢水影響，呈現黑濁<br>3. 北側動物離溪上岸動線會經過鄰近的農作區，造成農損民怨。<br>4. 食蟹獐、白鼻心利用度高，水鹿有少量利用，梅花鹿、穿山甲未有記錄。<br>5. 遊蕩犬活動頻繁，但已有下降趨勢。 | 1. 上游養豬場排放廢水影響水質，宜設法溝通改善。<br>2. 於通道南側入口的西側陡峭護坡增設寬至少 60 公分的爬坡道，或設置動物專用跨橋連結東西岸棲地，導引 23.4K 南側棲地的鹿隻使用本通道。<br>3. 北側離溪上岸動線，建議以圍籬門阻隔西岸現有離溪動線，減緩鹿隻入侵農作區。導引動物改由東岸離溪上岸，並定期清理預設動線的倒木，引導動物進入廣大的刺竹闊葉混淆林。<br>4. 中長期建議評估 23.7K 現有已破裂的涵管洞規劃擴建成高 3 公尺、寬至少 5 公尺的大型箱涵，成為本路段主要鹿類動物通道的可行性。設計前應進行南北兩側鹿類動物獸徑動線、棲地利用狀態、農作區位置、鄰近關係權益人需求訪談等調查，以求兼顧友善公路及減緩農損民怨的需求。 |

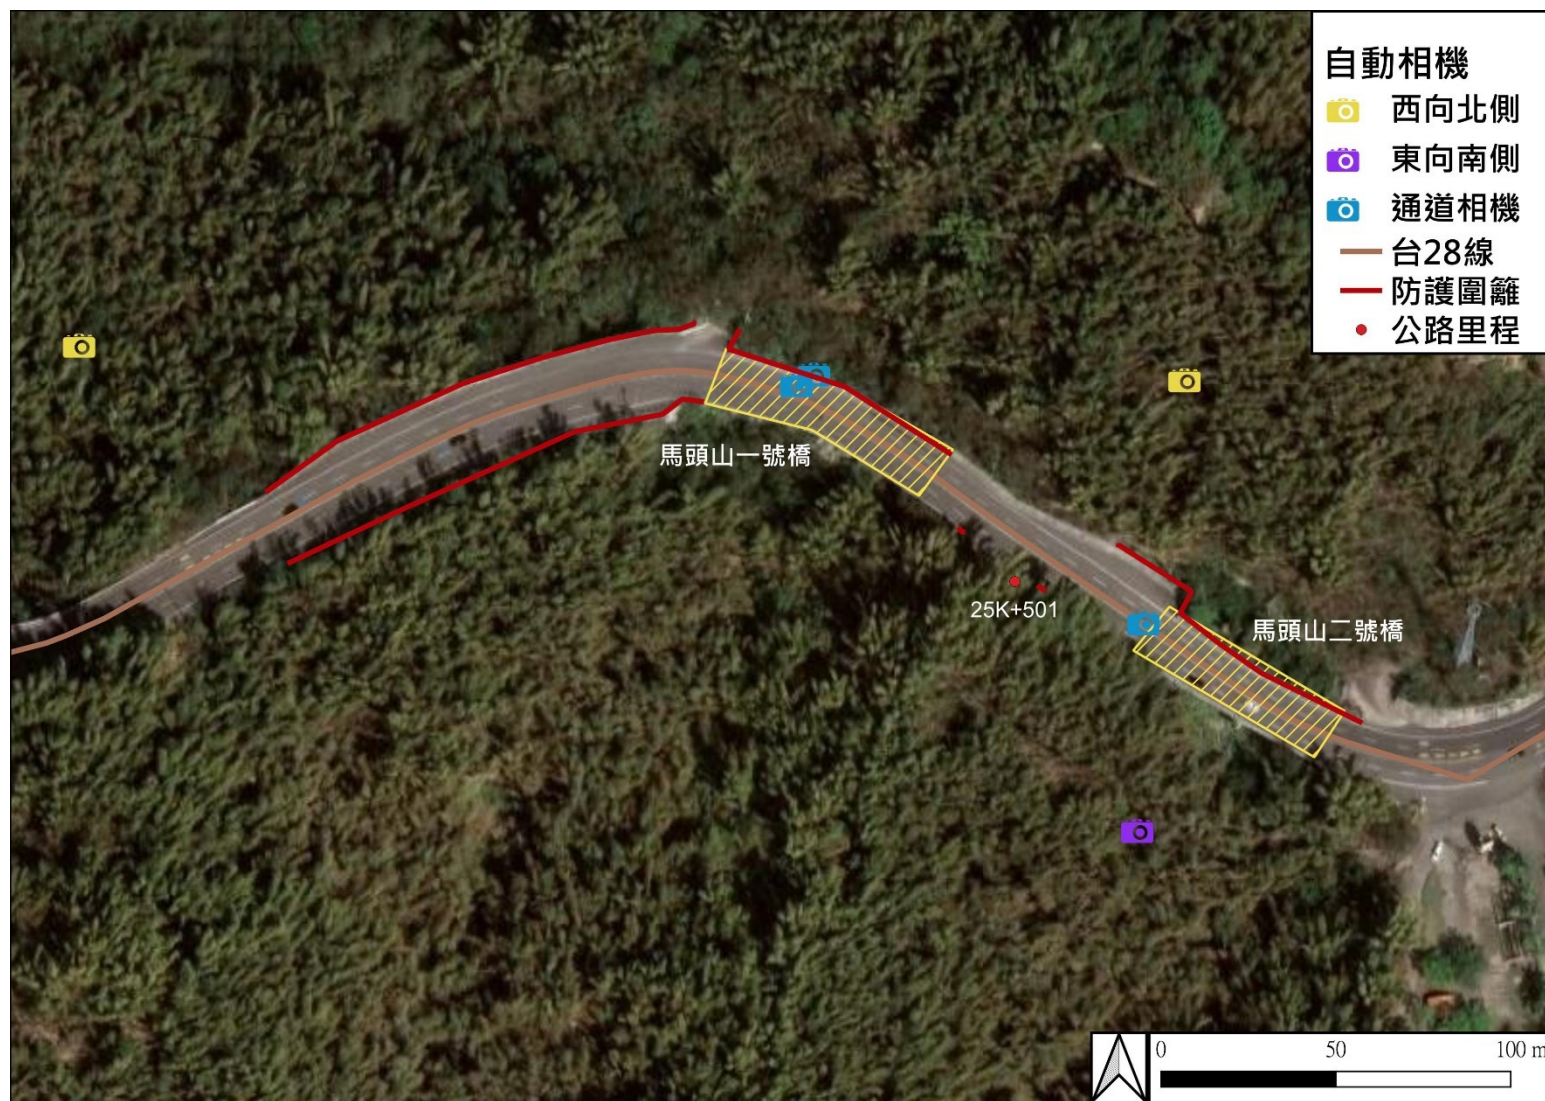
圖 6、馬頭山一、二號橋橋下動物通道、南北兩側監測相機及防護導引圍籬位置圖

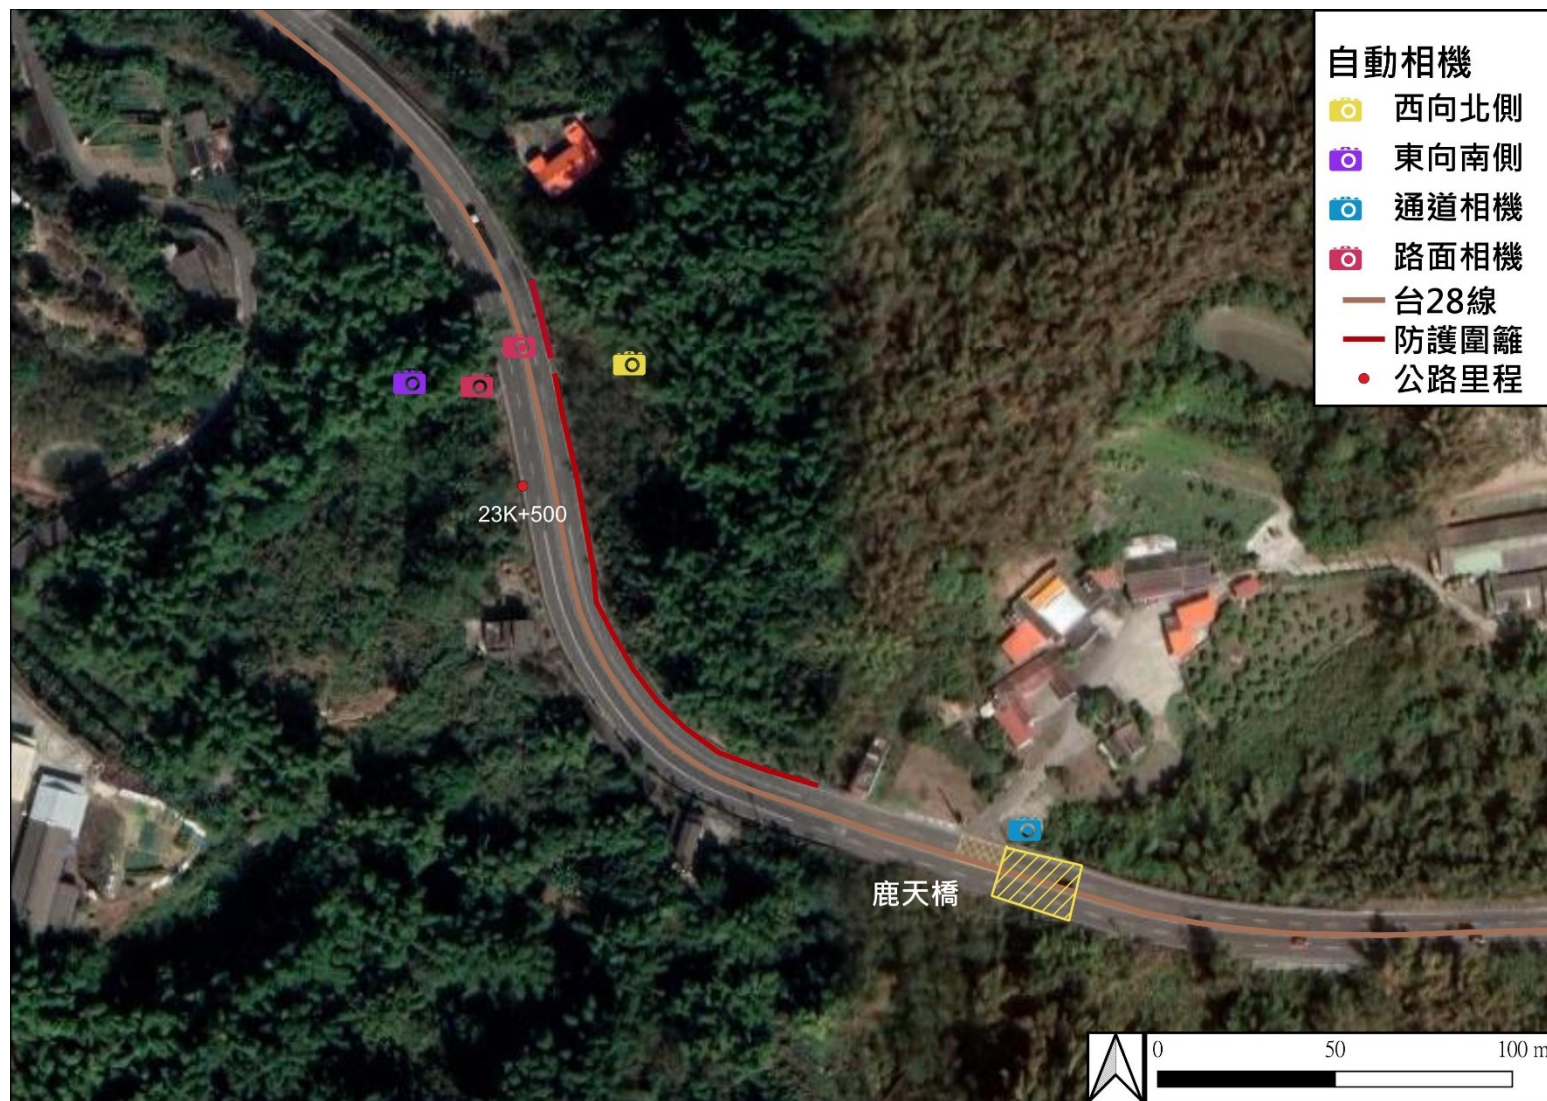
圖 7、鹿天橋橋下動物通道、防護圍籬缺口、夜間拍攝路面監測相機及防護圍籬位置

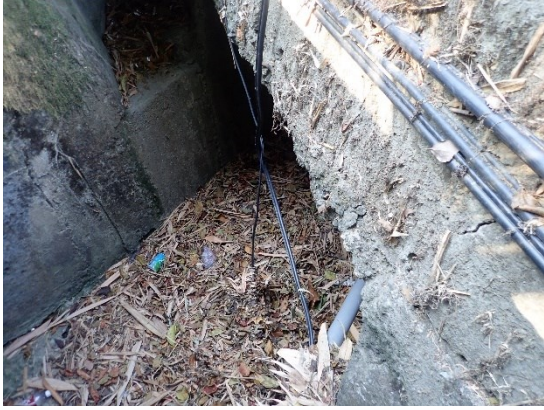
(1) 位在 21K 附近的箱涵 1 東向南側入口，與現有溝渠落差約 90cm，建議增加爬坡逃生坡道，可做為食肉目及龜鱉類通道。

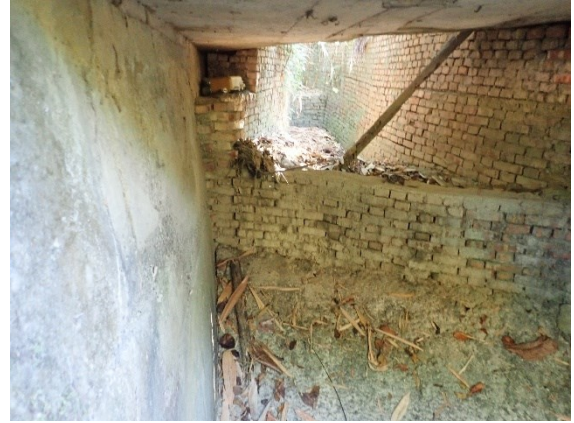
(2) 箱涵 1 東向南側承接私人土地小溝渠，有多段磚造固床工，需協調減緩坡度。

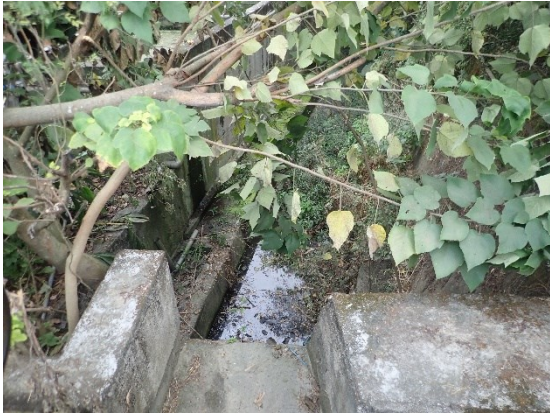
(3) 22.9K 附近的無名橋為三面光溝渠，西向北側護坡有兩階，建議於第二階加上逃生坡道，可做為食肉目通道。

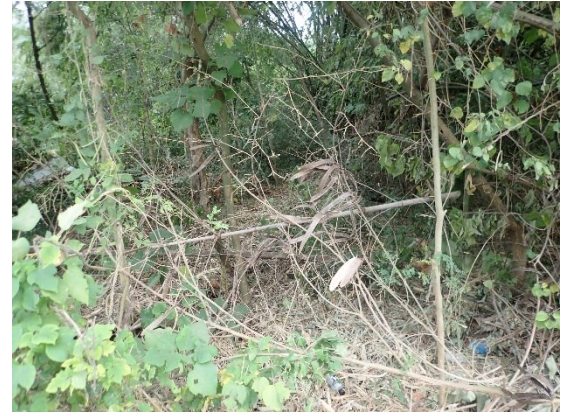
(4) 無名橋為箱涵型橋梁，東向南側溪岸西側護坡較緩，承接刺竹-闊葉混淆林，略加修坡可做為食肉目通道。

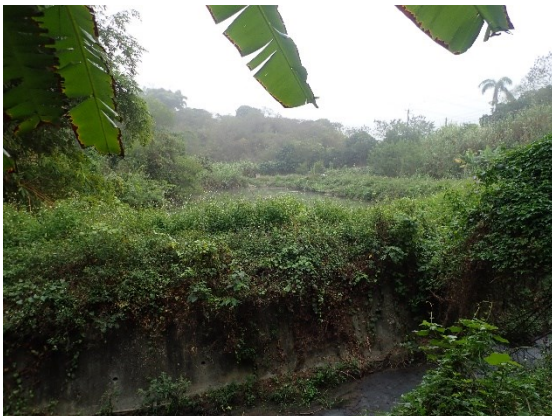
(5) 23.2K 鹿淵橋鄰近中鹿埔、腹地小，兩岸護坡陡峭，不利於動物通道使用。

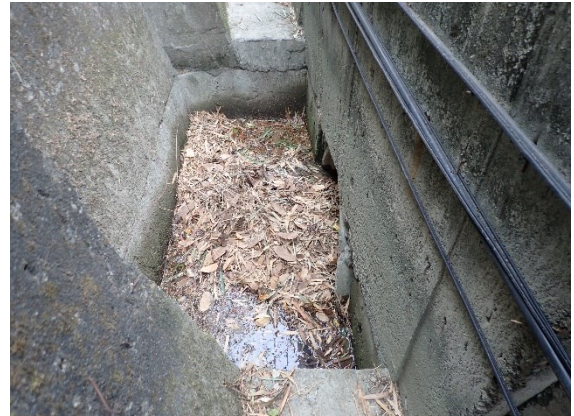
(6) 23.4K 箱涵 2 西向北側出口小型集水井，建議設置逃生坡道，可為食肉目、龜鱉類等動物通道。

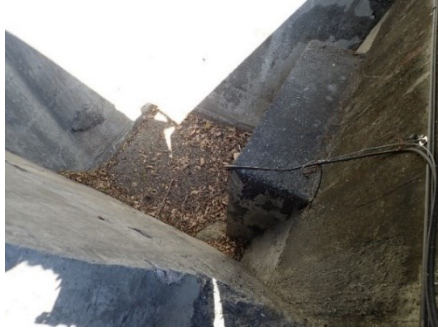
(7) 25.8K 箱涵 3 西向北側集水井陡深，建議加做之字型逃生坡道及入口爬坡道，為食肉目及龜鯢類潛在通道。

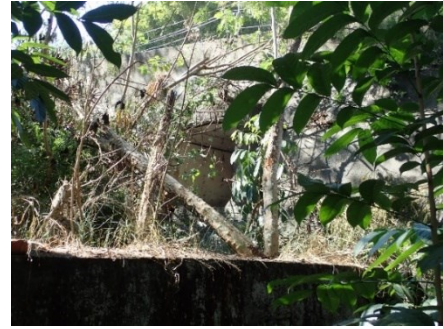
(8) 25.8K 箱涵 3 東向南側出口接一沖蝕溝，兩側有水泥護坡，出口離地面有落差，需進一步評估是否具有潛力。

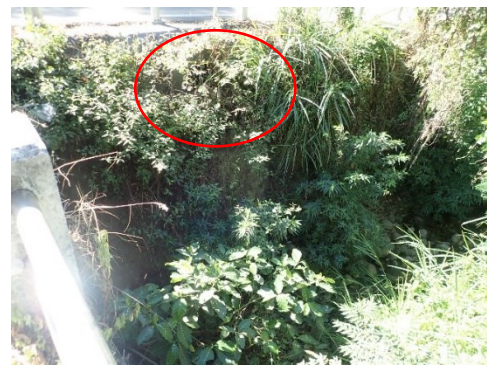
(10) 27.25K 箱涵 6 東向南側入口與溝渠落差 90cm，西向北側出口與溝渠落差大(如圖)。建議於南側入口加設爬坡道，北側入口旁加設小型動物跨橋連接刺竹-闊葉混淆林。

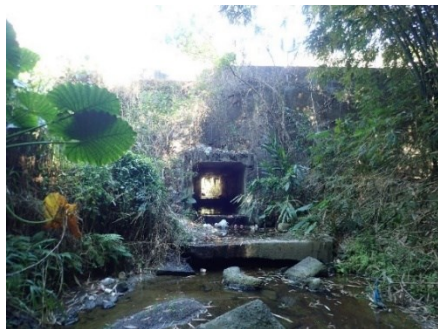
(11) 26.5K 箱涵 5，東向南側接天然小溪溝，西向北側出口為有陡峭護坡的溝渠，有常流水流動。經本案監測相機顯示食蟹獾、白鼻心利用度佳，亦有遊蕩犬隻利用。建議於箱涵內兩側砌築寬度及高度至少 30 公分的墊高通行道。改善後預期增加食肉目、穿山甲等動物的利用率。

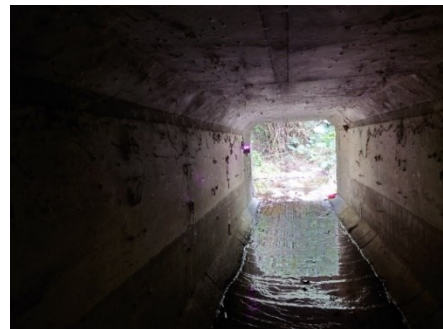
(12) 26.5K 箱涵 5，高度 2m，濕季有常流水流動，加上西向北側出入口有一水深約 50-100 公分的集水池，動物進出箱涵常會弄濕身體，建議於入口砌築平坦水泥平台，連接出口兩側濱案土坡，並運用爬坡道設計連接內部兩側墊高動物通行平台，方便動物進出箱涵並避免弄濕身體。

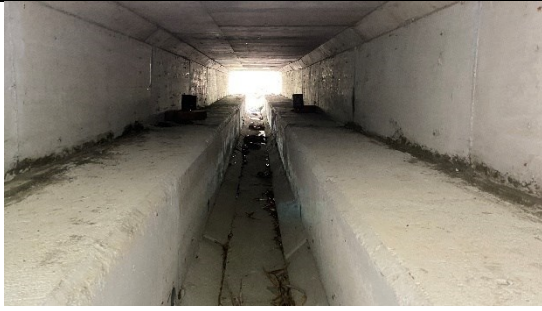
(13)26.5K 箱涵改善建議-箱涵內墊高動物平台通道示意圖。照片來源:農業部生物多樣性研究所野生動物組林德恩副研究員提供。

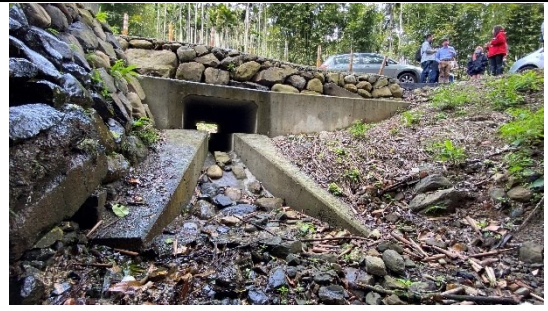
(14)26.5K 箱涵改善建議-動物通道爬坡道示意圖。本示意圖爬坡道位於箱涵通道外，適合修築於 26.5K 箱涵南側出入口，北側出入口因腹地較小建議增設墊高水泥平台連接兩側濱岸土坡，並將動物通道的爬坡道設於箱涵北側入口內部。照片來源:農業部生物多樣性研究所野生動物組林德恩副研究員提供。

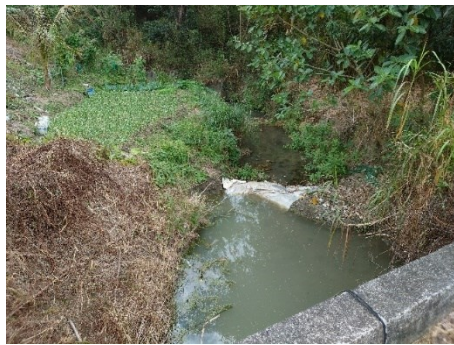
(15)26.7K 淵源橋東向南側上游經登月橋下承接天然溪溝，溪水尚稱乾淨，南側西岸有私人梯田，為潛在鹿科動物通道。但因護坡過於陡峭，需進行坡度減緩改善，方可利用。

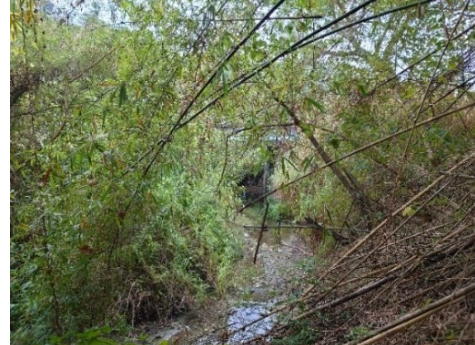
(16) 26.7K 淵源橋西向北側下游有陡峭護坡，溪床寬，監測資料顯示食蟹獐、白鼻心利用度佳，建議勘查可避開農作區的離溪上岸動線，規劃為鹿類動物跨越省道的候選通道。

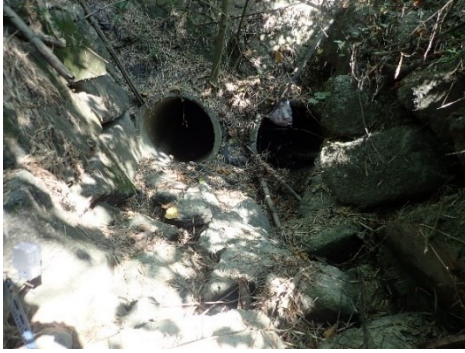
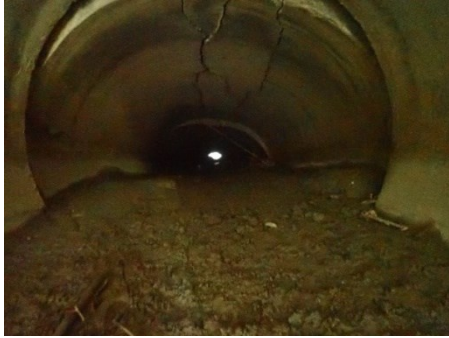
(19)23.7K 舊式涵管洞兩側出口承接天然溝渠、西向北側出口於上游有人造水池，經野人谷相機監測，記錄有食蟹獐、白鼻心利用，但因高度僅 1m，無法為鹿類動物使用

| 通道編號 | TW97X | TW97Y | 公里數 | 現況描述 |
|---|---|---|---|---|
| 涵管洞 8 | 191179 | 2531635 | 23.7K | <b>現況:</b> 小型涵管洞，共有東西側兩座，均有龜裂現象，西側涵管洞另有淤泥淤積現象，南北兩側入口承接天然溝渠，並鄰近鹿類動物主要棲地，現況有食肉目及龜鯢目使用。<br><b>建議:</b> 本涵管洞地理位置佳，宜列為潛在鹿類生態通道優先候選地點。 |

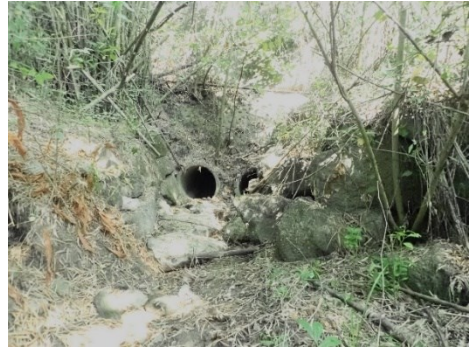
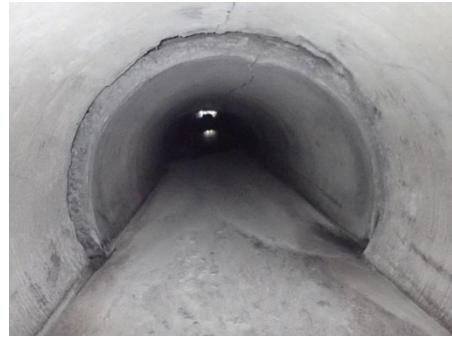
(20)23.7K 舊式涵管洞有龜裂及淤泥堆置，需進行安全性維修。建議可以將其擴建為高度至少 3 公尺、寬至少 4 公尺的跨橋形式，以連接兩側天然溝渠及刺竹\_闊葉混淆林，將可避開村落農作區，有機會成為馬頭山路短鹿類動物主要的跨越生態廊道。

建議三、23.7K 兩具涵管均已受到擠壓而破裂，西側涵管淤泥淤積占據約一半的的通行空間，基於道路安全及動物通行，建議進行清理及修補。而基於 23.7K 簡易涵管洞兩端承接天然溪溝及池塘，周邊為刺竹闊葉混淆林，並可連接到南北兩側廣大的刺竹-闊葉林泥岩惡地棲地，兩側棲地腹地廣大，並且距離農作區有一定距離，有利於引導動物利用及降低農損爭議，因此本案建議於評估維修時，應優先評估將此涵管洞擴建成高至少 3 公尺，寬至少 4 公尺的大型箱涵，以自然溪流濱岸通道的方式，並搭配建議一的動物專用跨橋及引導防護網設計，引導動物利用，構築本路段大型鹿類動物的主要跨越道路廊道，以因應此路段鹿類動物族群增加而提高的路殺風險及農損民怨。

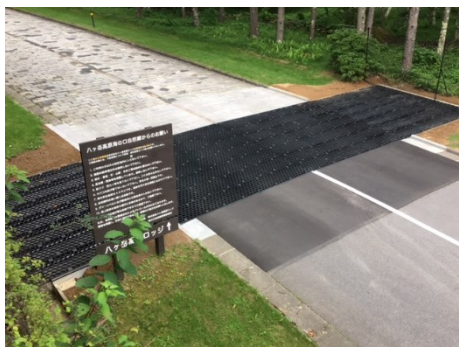
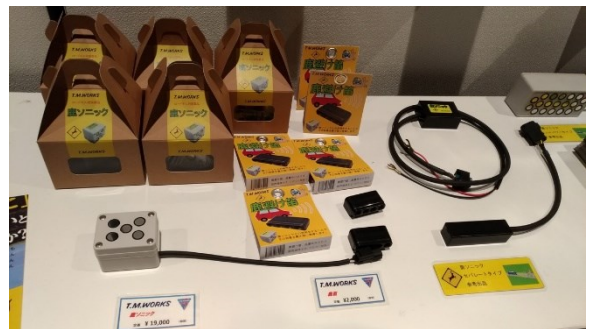
圖 28、日本發展的六角形防鹿踏板及超音波蜂鳴干擾器已有良好的使用經驗，可以引入運用在台 28 線馬頭山路段，來防止鹿類動物入侵路面，導引牠們使用路面下生態通道。
