# 滴水坑集水區整體規劃及先期治理工程

## 設計監造委託技術服務案

### 成果報告

執行單位：剴盛工程顧問有限公司

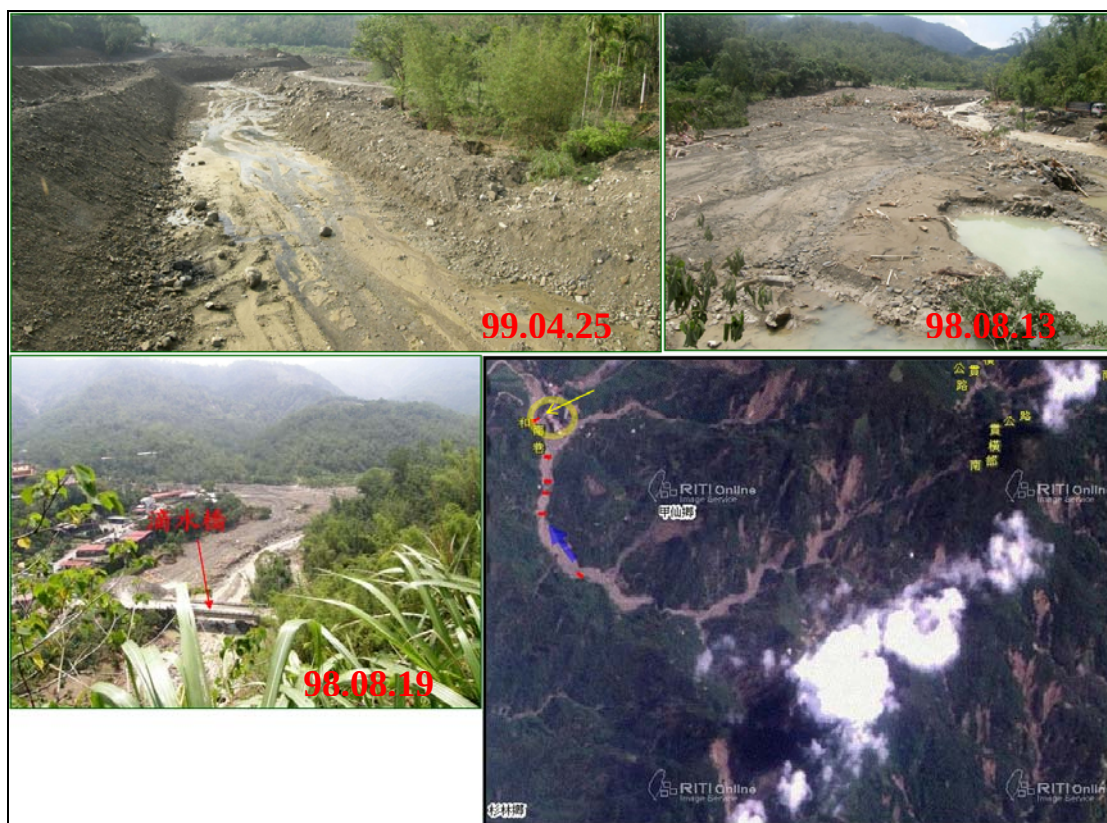
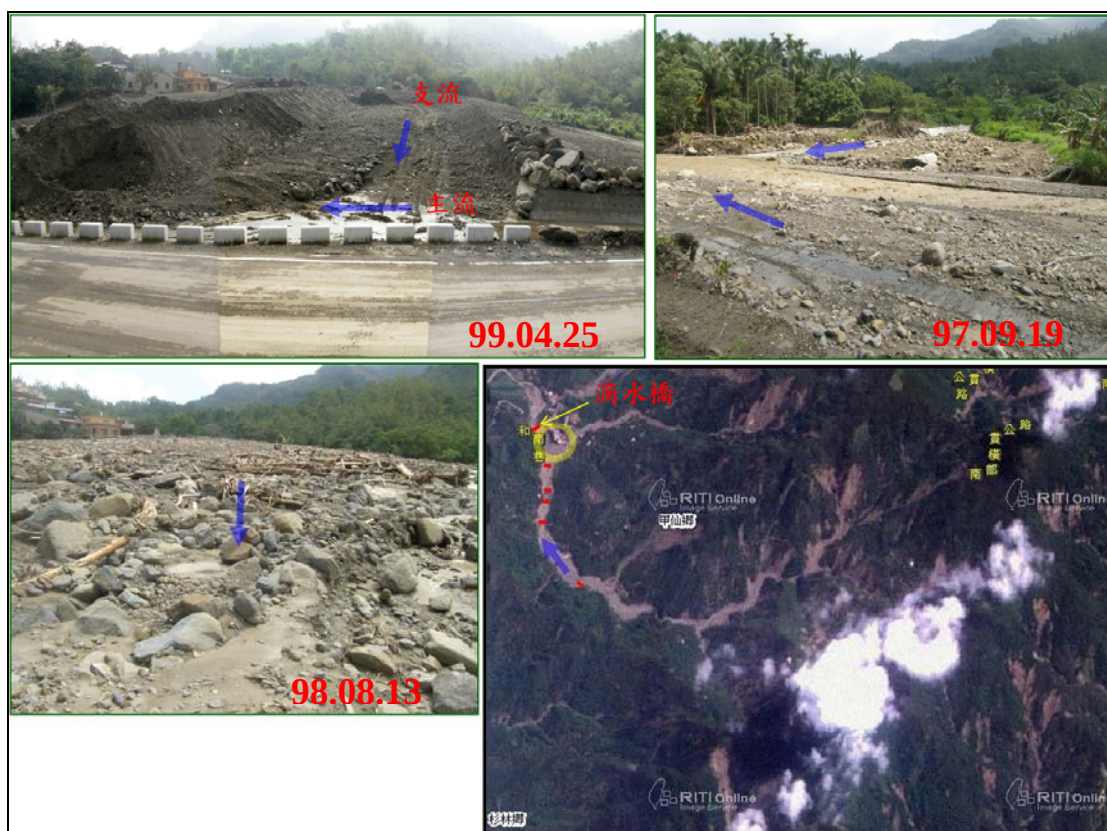
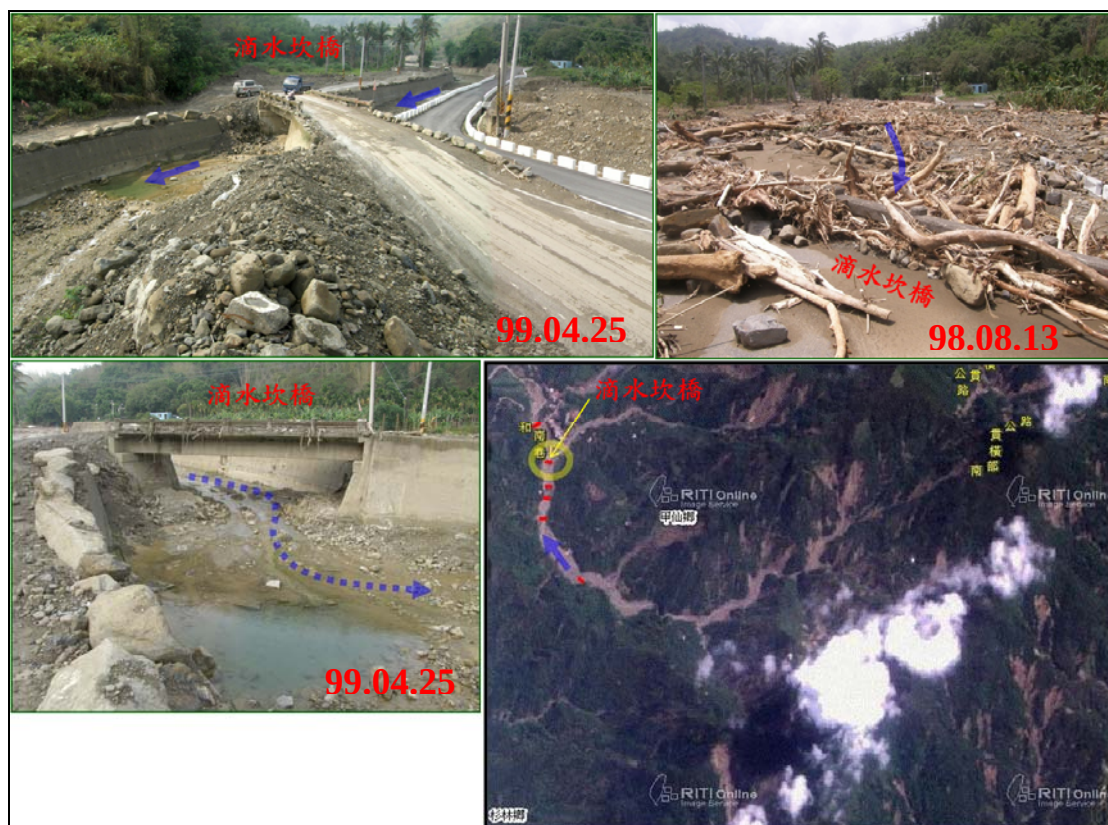
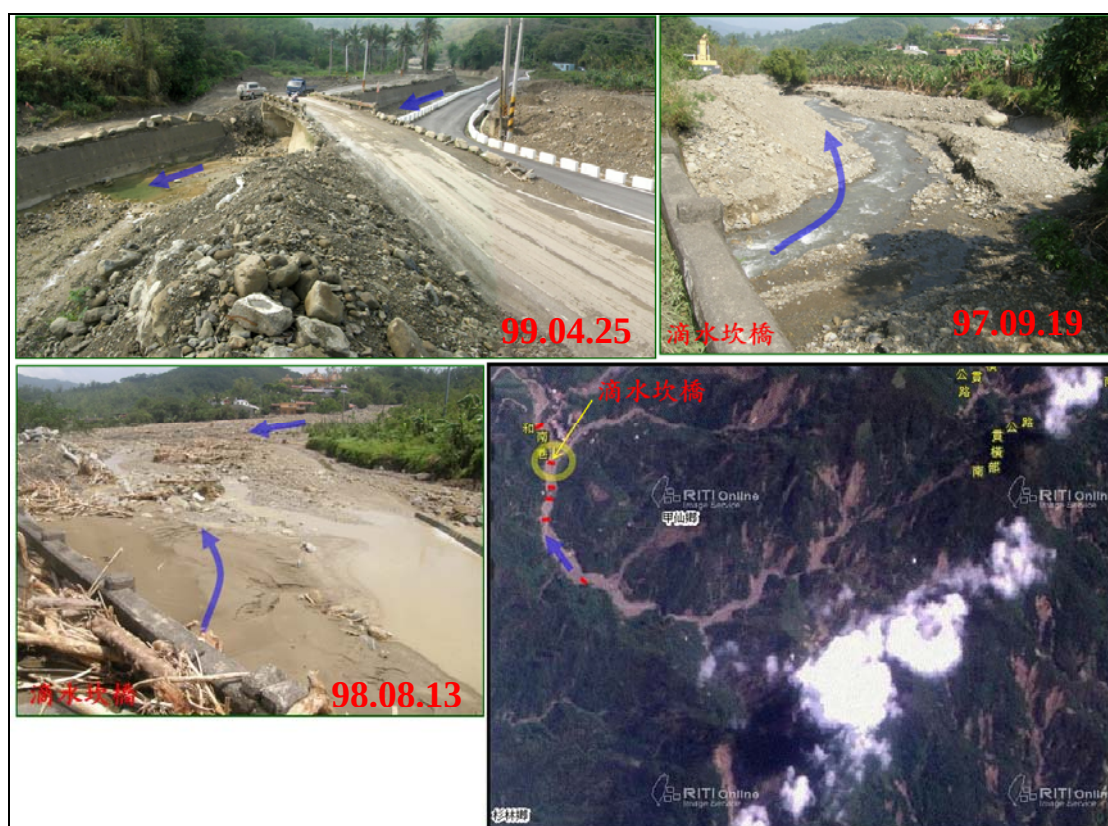
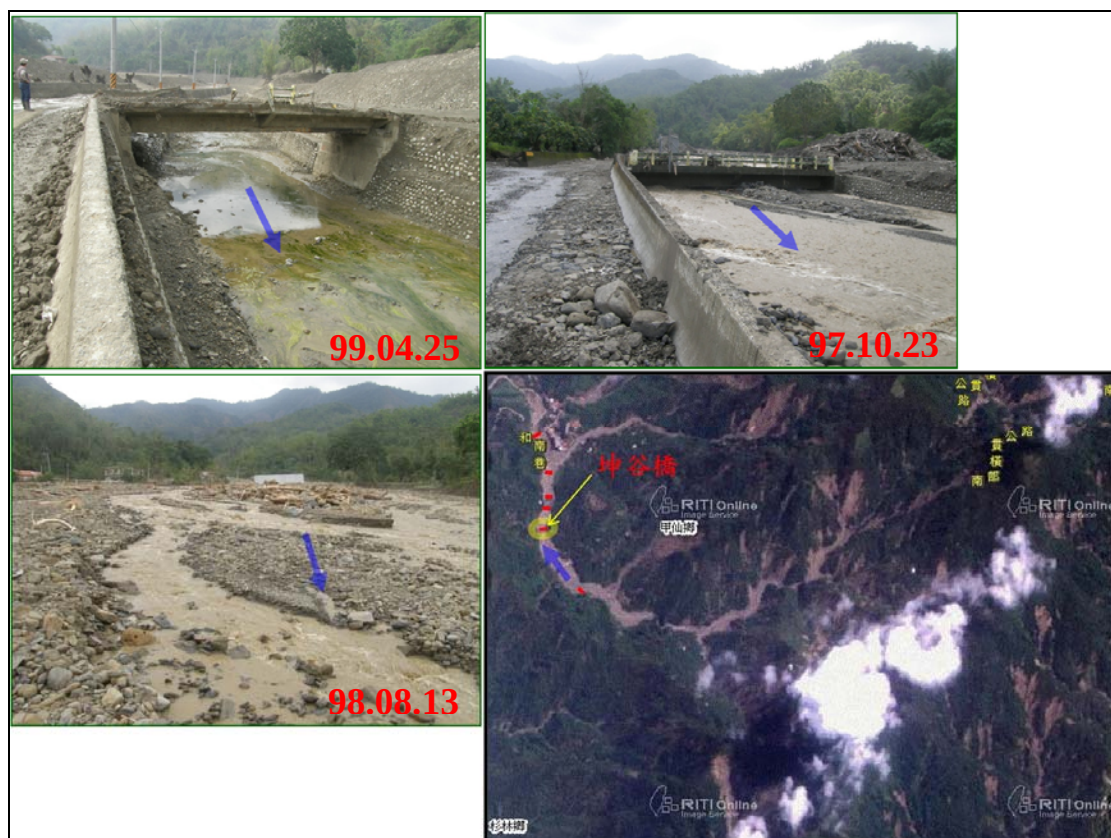
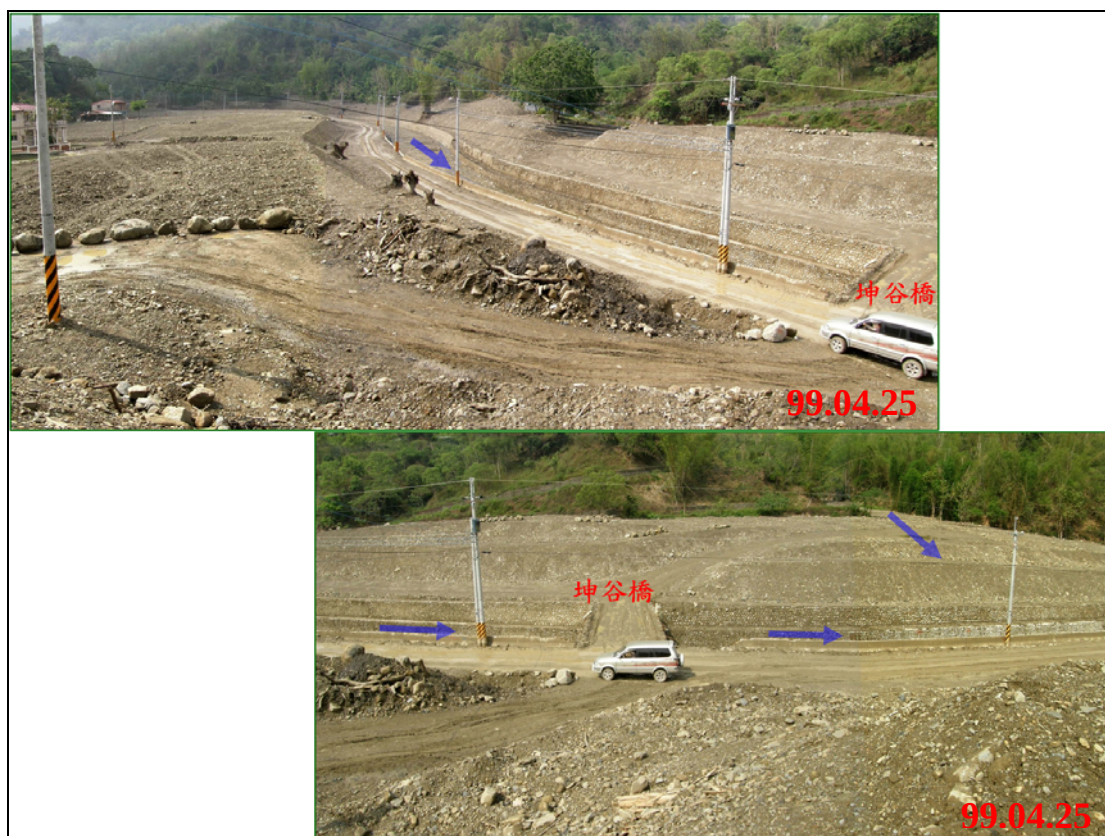
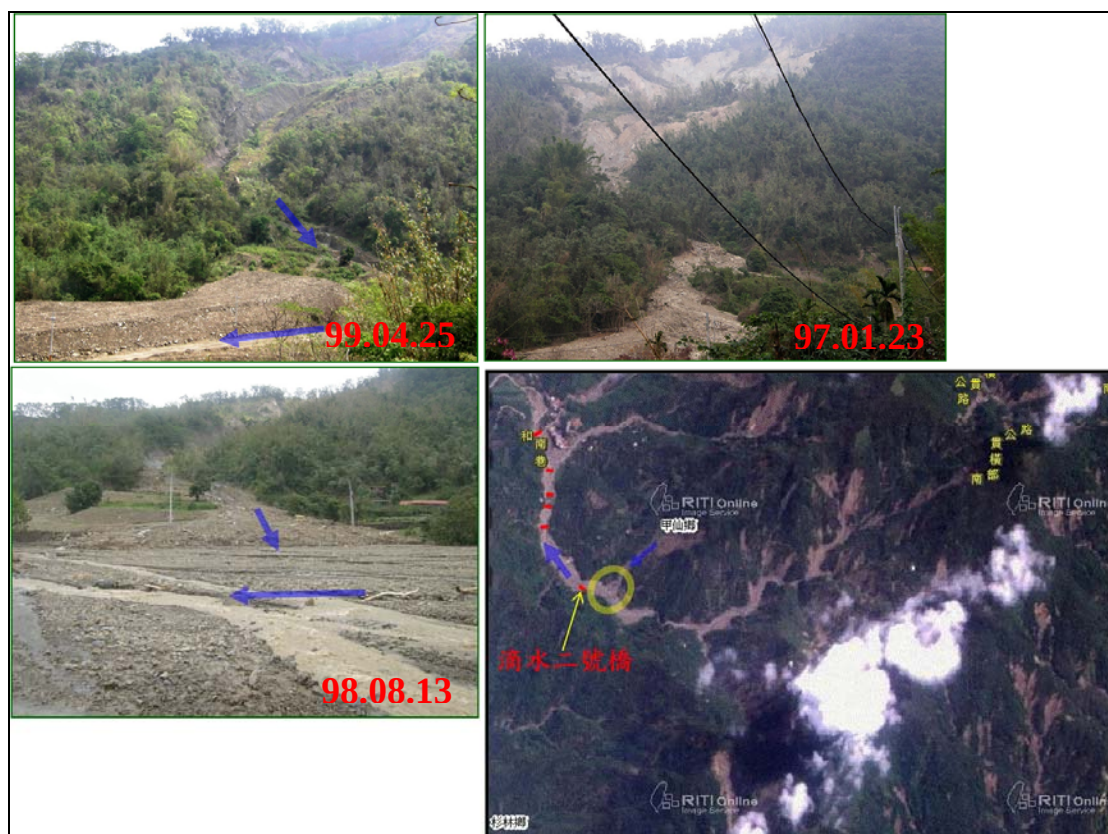
由圖 6-3~6-14 可知溪流沿岸多處遭水流沖刷而呈裸露情形，上游亦造成多處崩塌，且河道明顯拓寬，下游段有相當嚴重之土砂淤積問題，應是上游崩塌土砂下移且野溪下游多彎曲束縮段，溪岸租地多受土砂沖淤之災害所苦，而人為構造物之通水斷面更顯不足，致使土砂淤積問題較為嚴重。
