行政院農業委員會林務局屏東林區管理處

紅水坑溪集水區整體規劃  
及先期治理工程設計監造委託技術服務

成果報告

康技技術顧問股份有限公司 提送

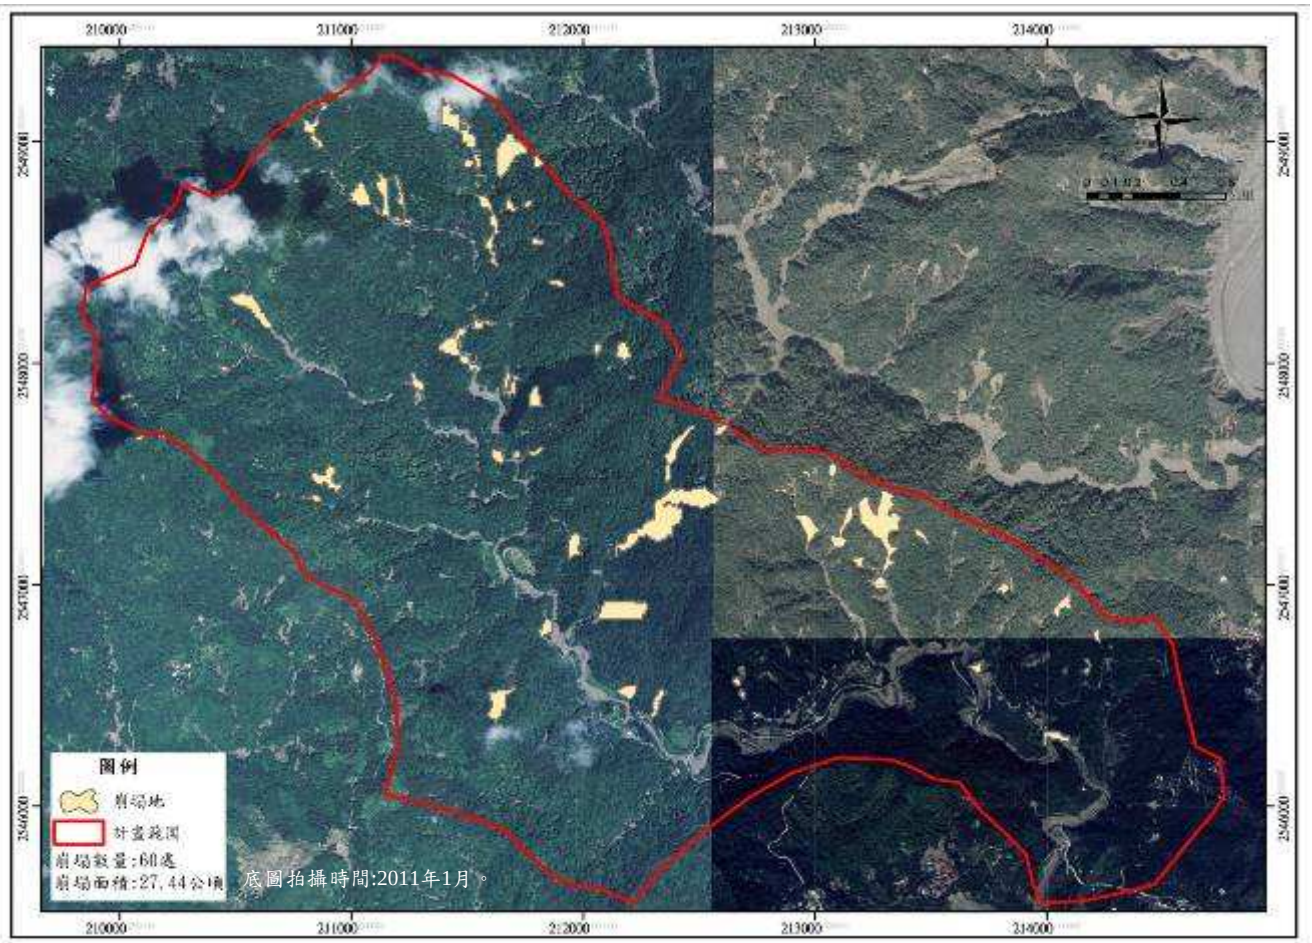
圖3.1.3 紅水坑溪集水區2011年崩塌地分布圖

崩塌地調查，由本團隊崩塌地調查成果顯示，集水區 97 年(莫拉克颱風前)崩塌面積為 8.88 ha，崩塌率為 0.99%，於 98 年(莫拉克颱風後)崩塌面積為 18.33 公頃，計增加 9.45 ha，崩塌率為 2.04%，100 年 1 月崩塌面積共達 27.55 ha，計增加 9.22 ha，崩塌率為 3.06%，經崩塌地現況調查其危險等級評定為 A 者共有 3 處，需優先處理。

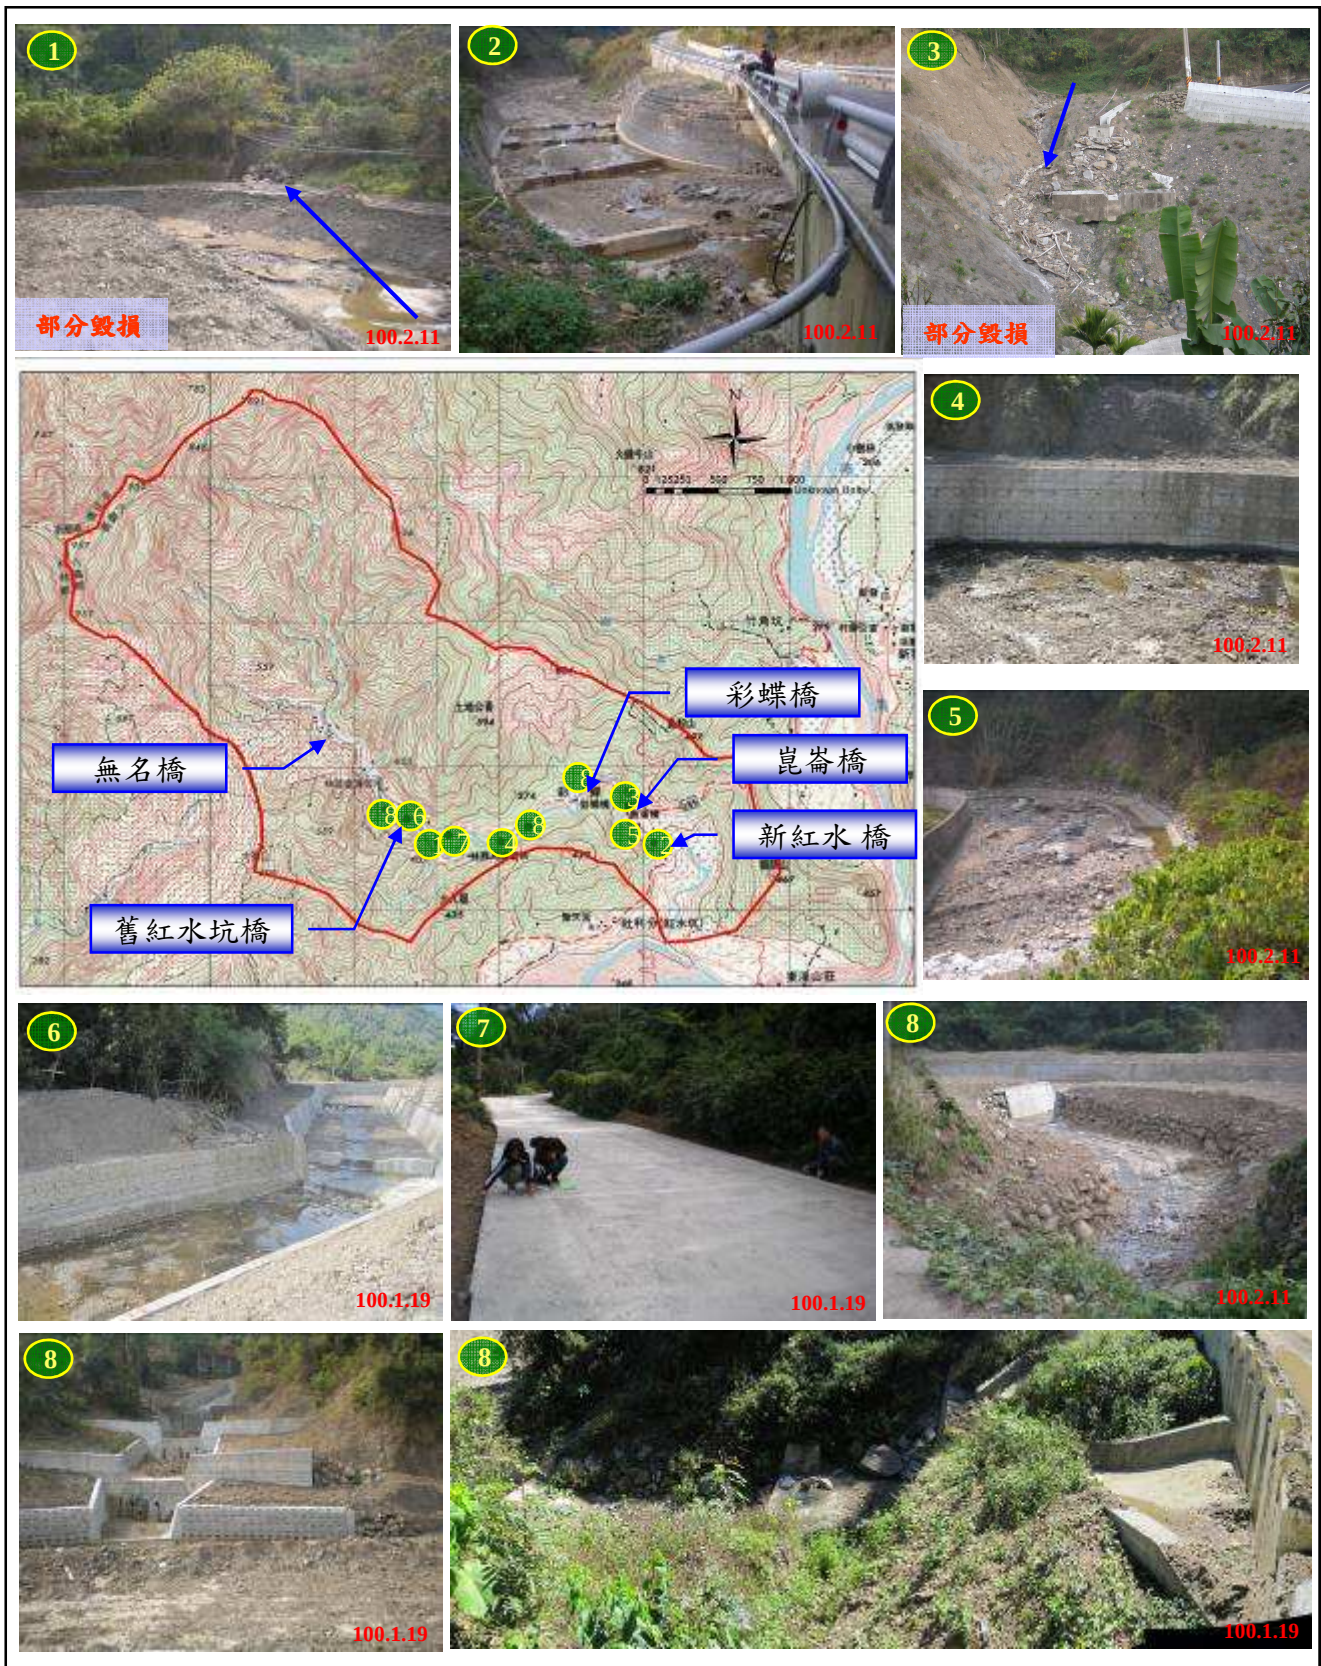
圖3.1.7 集水區既有工程構造物體檢成果圖

| 編號 | 年度 | 主辦單位 | (TWD97)二度分帶 | | 工程名稱 | 工程內容 | 工程現況 | 維護需要性 |
|---|---|---|---|---|---|---|---|---|
| 7 | 99 | 高雄市政府 | 212482 | 2546307 | 六龜區六龜里紅水坑往彩蝶谷農路坍塌復建工程 | 擋土牆長約100公尺、混凝土路面100公尺。 | 良好 | 否 |
| 8 | 99 | 水土保持局台南分局 | 213027 | 2546364 | 紅水坑野溪護岸工程 | A工區護岸約200公尺、攔砂壩2座<br>B工區植生護坡工程 | 良好 | 否 |

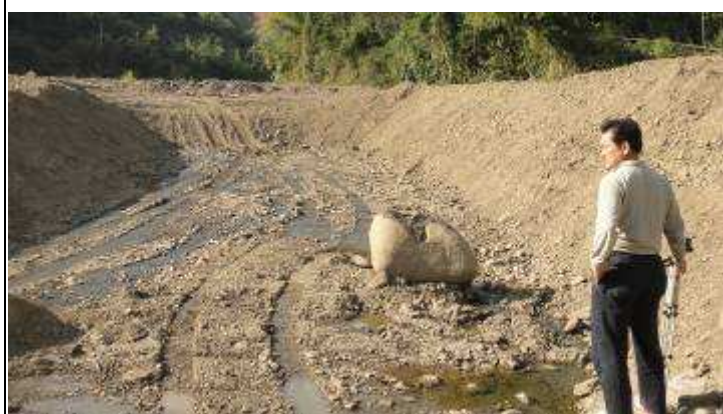
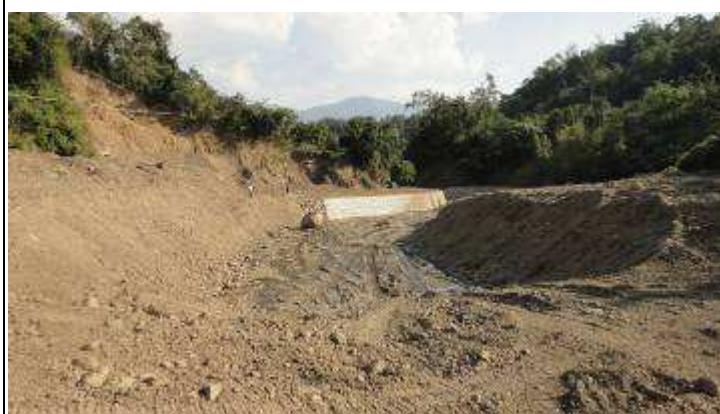
災害照片：

| 現 況 概 述 | 2. 災害類別：<br><input checked="" type="checkbox"/> 土砂淤積、河床淘刷，影響保全對象者<br><input checked="" type="checkbox"/> 邊坡崩塌、土砂災害有擴大導致二次災害者<br><input type="checkbox"/> 位於土石流潛勢溪流、危險聚落，且有災害潛勢者<br><input checked="" type="checkbox"/> 水患瓶頸段急需處理且無用地問題者<br><input type="checkbox"/> 主要泥砂來源影響水庫壽命及安全者<br><input type="checkbox"/> 其他_____<br>3. 災情：民國 98 年莫拉克颱風造成上游大量土方下移，導致沿岸遭受河水侵蝕破壞，危及兩岸之保全住戶。<br>4. 以往處理情形： <u>水土保持局台南分局及林務局屏東林管處</u> 單位已施設<br>5. 有無災害調查報告(報告名稱：_____)<br>6. 其他：_____ | | | | 預期<br>效<br>益 | 1. 保全對象<br>人口：_____人   房舍：_____棟<br>學校：_____所   道路：_____公尺<br>農地：_____公頃   橋樑：_____座<br>2. 其它：_____六龜區垃圾掩埋場_____ | | | |

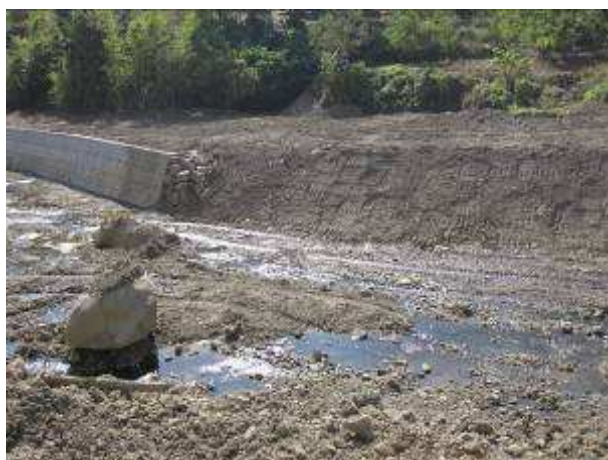
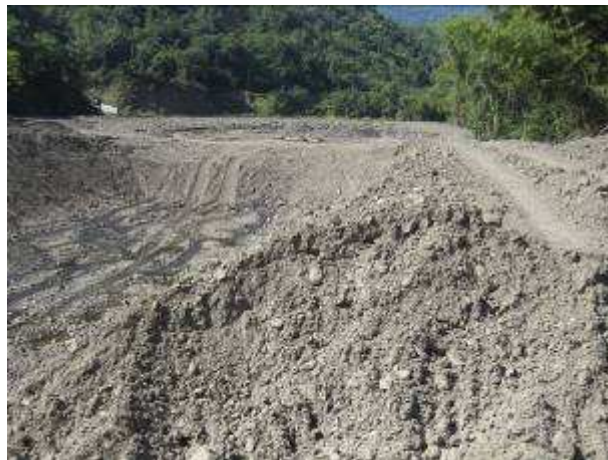
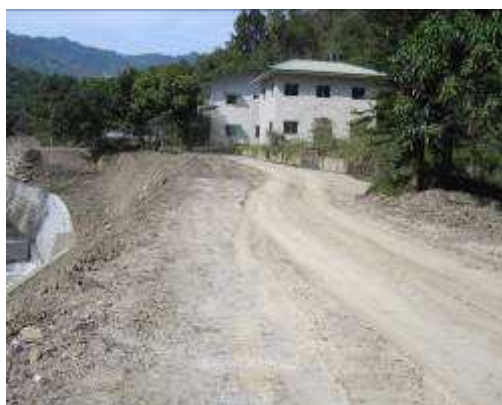
現況照片

| 野溪編號 | 舊紅水坑橋上游 0K+300 | | 災害發生時間 <input type="checkbox"/> 無<br><input checked="" type="checkbox"/> 有（時間：莫拉克颱風） |
| 災損類型<br>（可複選） | <input checked="" type="checkbox"/> 坡面沖蝕 <input type="checkbox"/> 沖蝕溝發達 <input checked="" type="checkbox"/> 岸坡崩塌 <input checked="" type="checkbox"/> 亂流河段 <input checked="" type="checkbox"/> 淤砂嚴重<br><input type="checkbox"/> 縱向沖蝕 <input type="checkbox"/> 土石流 <input checked="" type="checkbox"/> 洪泛區 <input type="checkbox"/> 其它_____ | | |
| 野溪危害度 | <input checked="" type="checkbox"/> A 溪流兩側 10 公尺內有聚落或公共設施<br><input type="checkbox"/> B 溪流兩側 10 公尺內有一般建築或 10~25 公尺內有聚落或公共設施<br><input type="checkbox"/> C 溪流兩側 10~25 公尺內有一般建築<br><input type="checkbox"/> D 無上述情況 | | |

| 治理工程<br>（可複選） | <input checked="" type="checkbox"/> 造林 <u>1.5</u> (ha) <input checked="" type="checkbox"/> 植生 <u>1110</u> (m <sup>2</sup> ) <input type="checkbox"/> 蝕溝治理_(m) <input type="checkbox"/> 縱橫向排水_(m)<br><input type="checkbox"/> 防砂壩____(座) <input checked="" type="checkbox"/> 固床工 <u>5</u> (座) <input type="checkbox"/> 潛壩____(座) <input checked="" type="checkbox"/> 梳子壩 <u>1</u> (座)<br><input checked="" type="checkbox"/> 護岸 <u>120</u> (m) <input type="checkbox"/> 堤坊____(m) <input checked="" type="checkbox"/> 河道整理 <u>600</u> (m) | | |

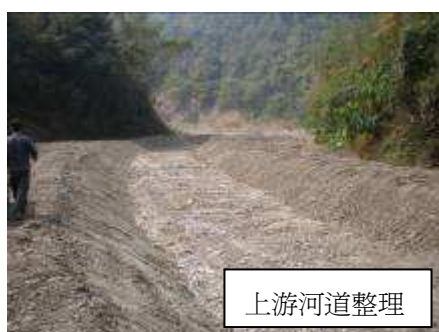
上游河道整理

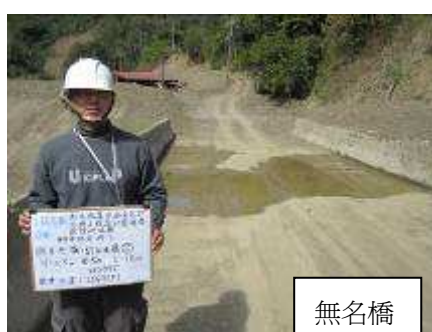
無名橋

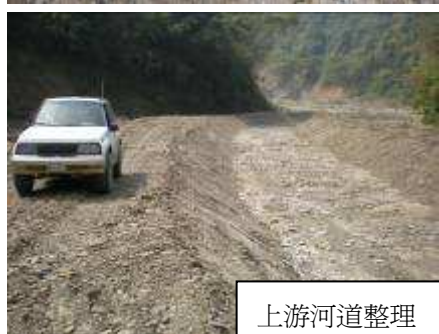
上游河道整理

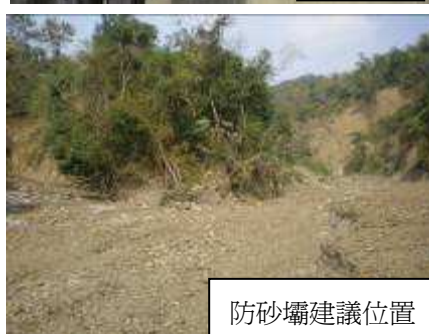
防砂壩建議位置

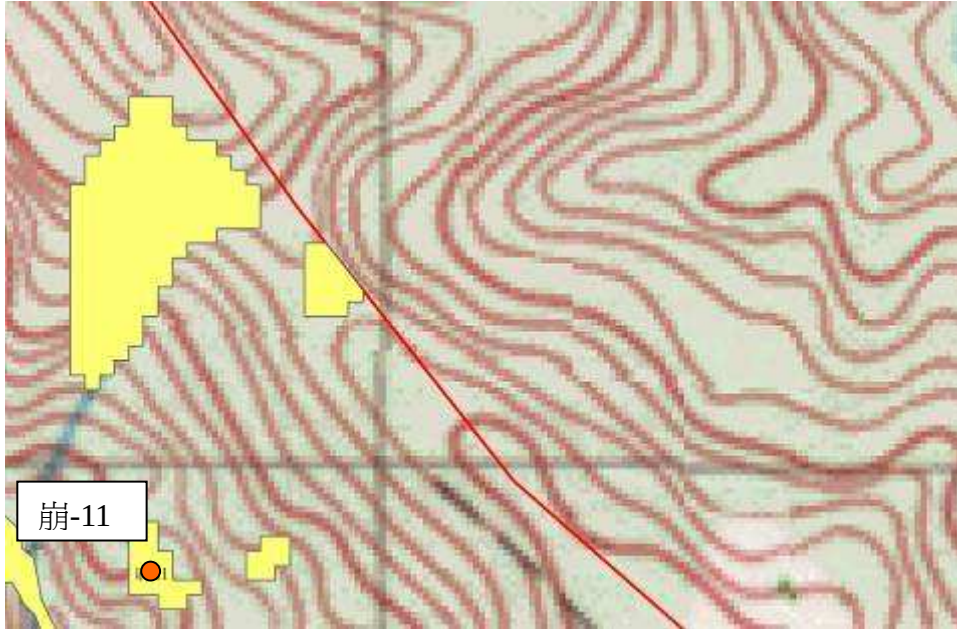
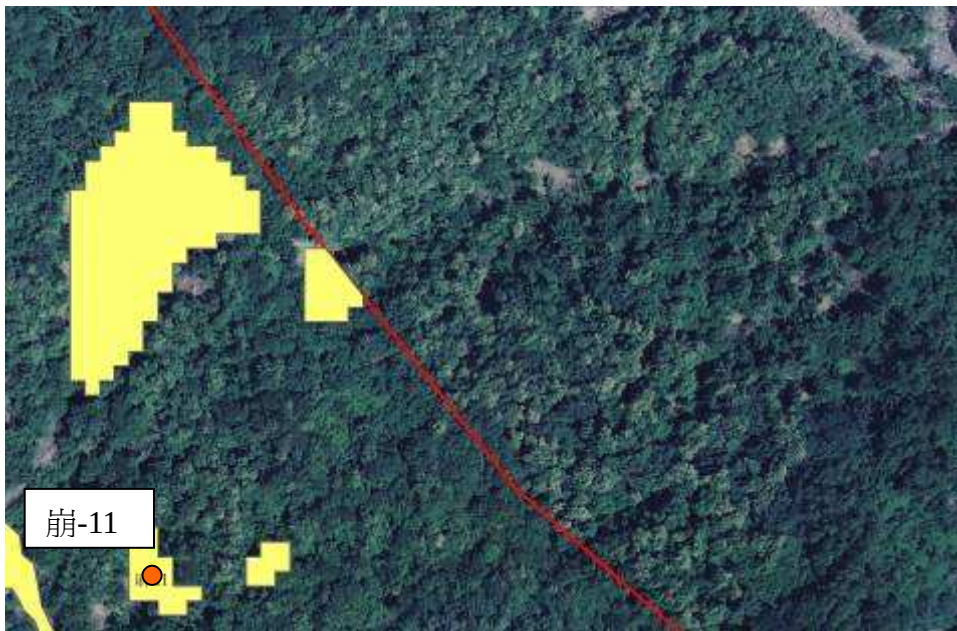
調查編號：12

| 治理建 與<br>概 | <p>崩塌地現況描述：</p> <p>本崩塌地 屬 岸崩塌，崩塌面積約 0.27 公 ，區位 無 接之保全對象。</p> <p>建 治理對 ：</p> <p>編</p> <p>概 ：</p> | | |

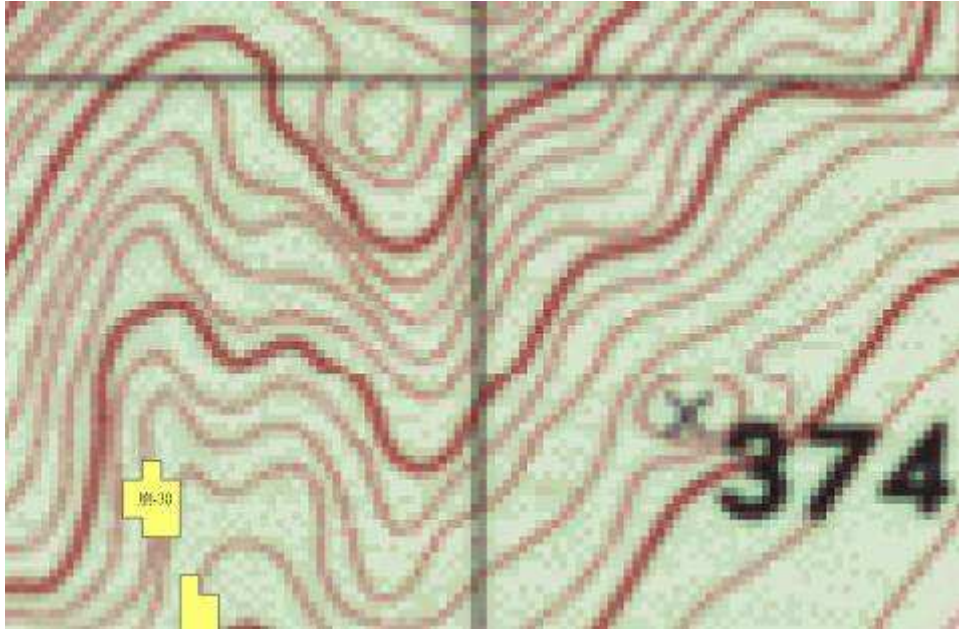
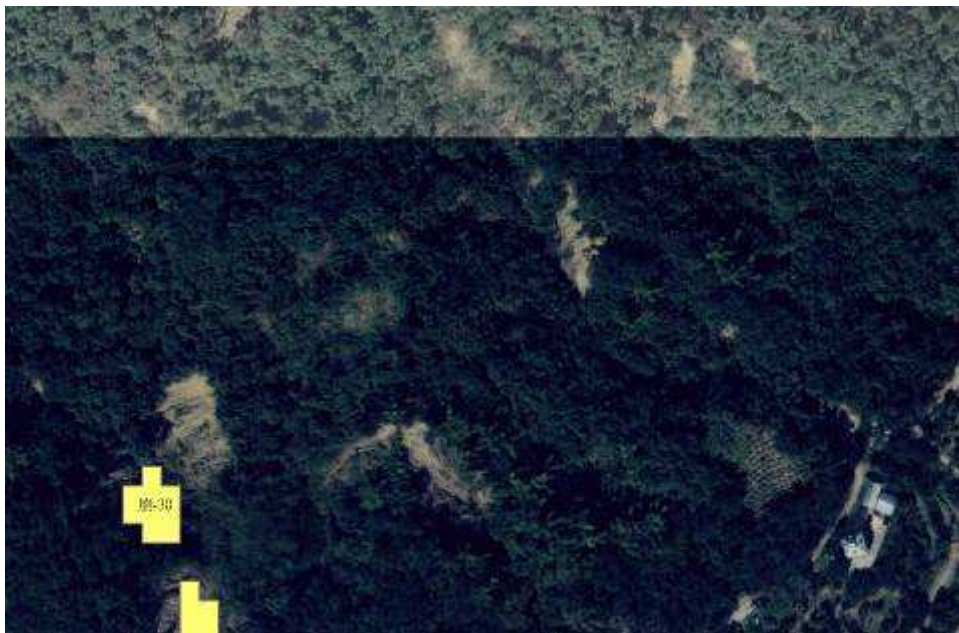
調查編號：31

| 治理建 與<br>概 | <p>崩塌地現況描述：</p> <p>本崩塌地 屬 岸崩塌，崩塌面積約 0.06 公 ，區位 無 接之保全對象。</p> <p>建 治理對 ：</p> <p>概 ：</p> | | |

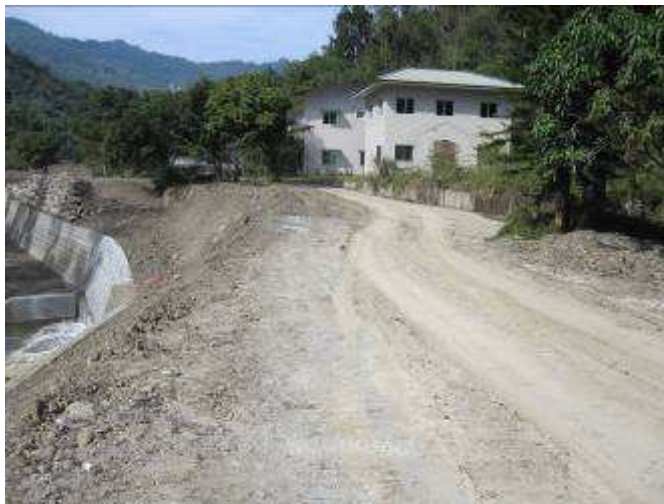
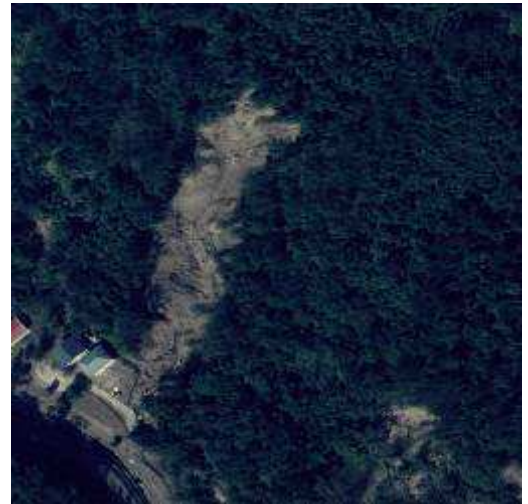
現況照片

| 崩塌地編號 | 崩-50 | 危 度 | <input type="checkbox"/> 急 處理 <input type="checkbox"/> 處理 <input type="checkbox"/> 緩處理 <input checked="" type="checkbox"/> D |
| 崩塌區位 | <input type="checkbox"/> 山 崩塌 <input checked="" type="checkbox"/> 河岸崩塌 <input type="checkbox"/> 河岸山 崩塌 <input type="checkbox"/> 道路邊坡崩塌 | | |
| 治理建 與<br>概 | <p>崩塌地現況描述：</p> <p>本崩塌地 屬 岸崩塌，崩塌面積約 0.04 公 ，區位 無 接之保全對象。</p> <p>建 治理對 ：</p> <p>概 ：</p> | | |
