行政院農業委員會
林務局屏東林區管理處

旗山 98-100 林班整體治理規劃
及先期工程設計監造委託技術服務
(99A13-21)

成果報告書

規劃單位：漢義工程顧問股份有限公司
地址：台北市南京東路四段 103 號 4 樓之 1
電話：02-87126126 傳真：02-87126140

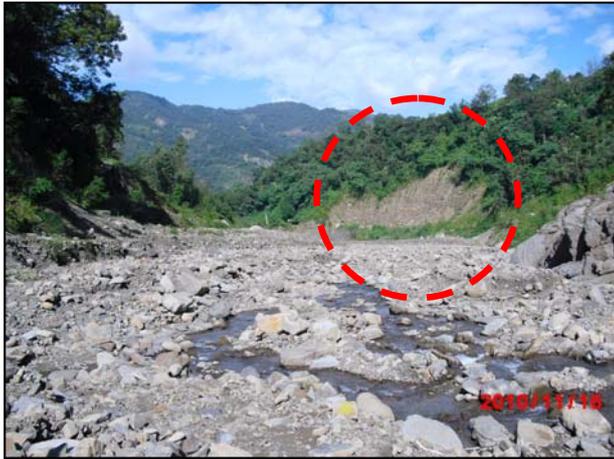
那托爾薩溪溪岸邊坡崩塌

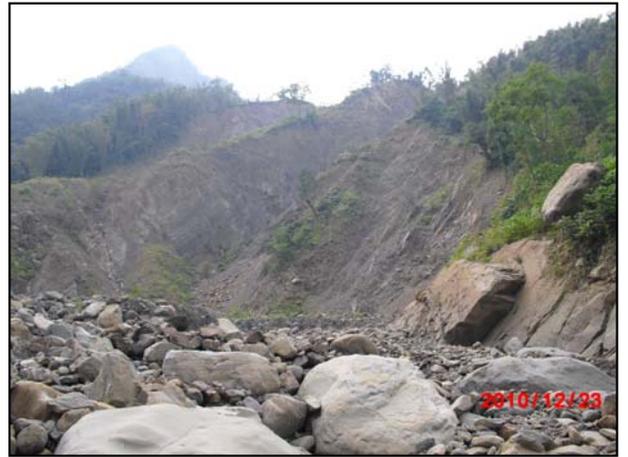
老人南溪溪岸邊坡崩塌(崩9664-1)

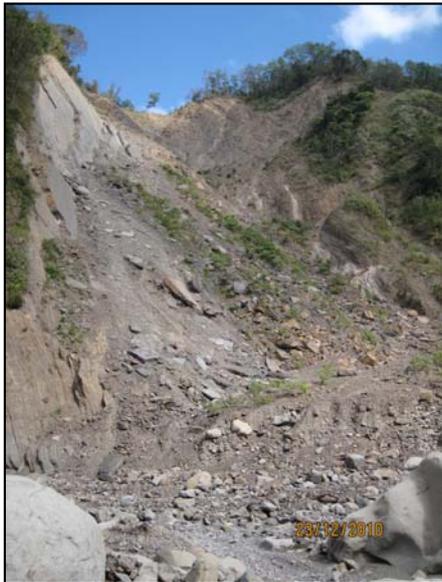
老人北溪溪岸邊坡崩塌(崩9664-6)

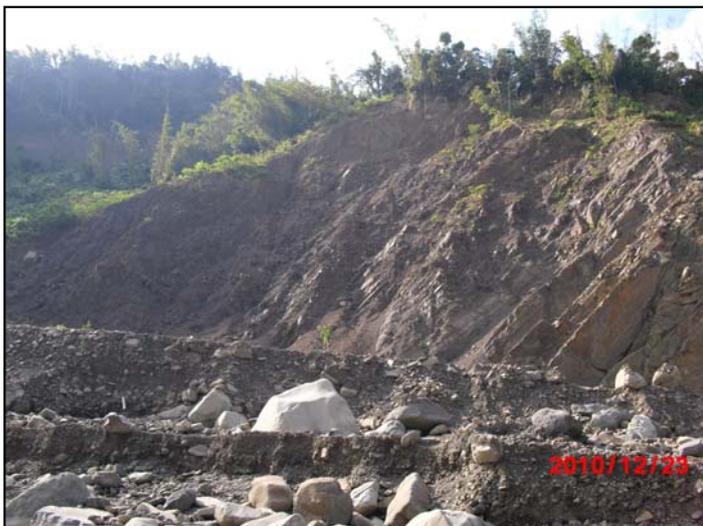
老人溪溪岸邊坡崩塌

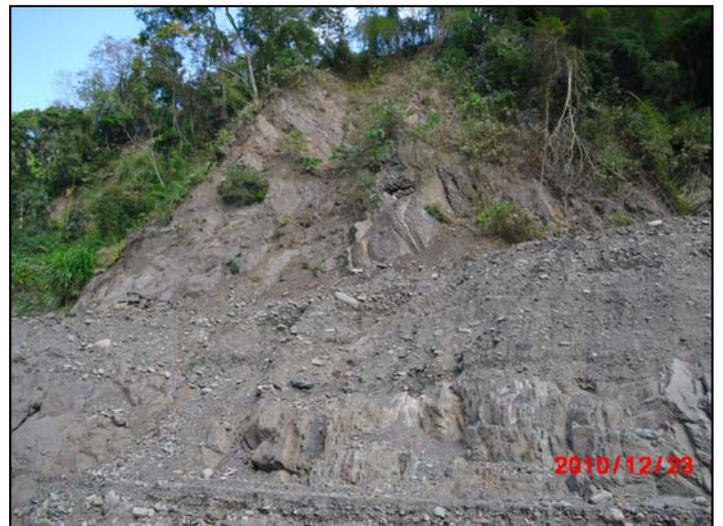
老人溪溪岸邊坡崩塌

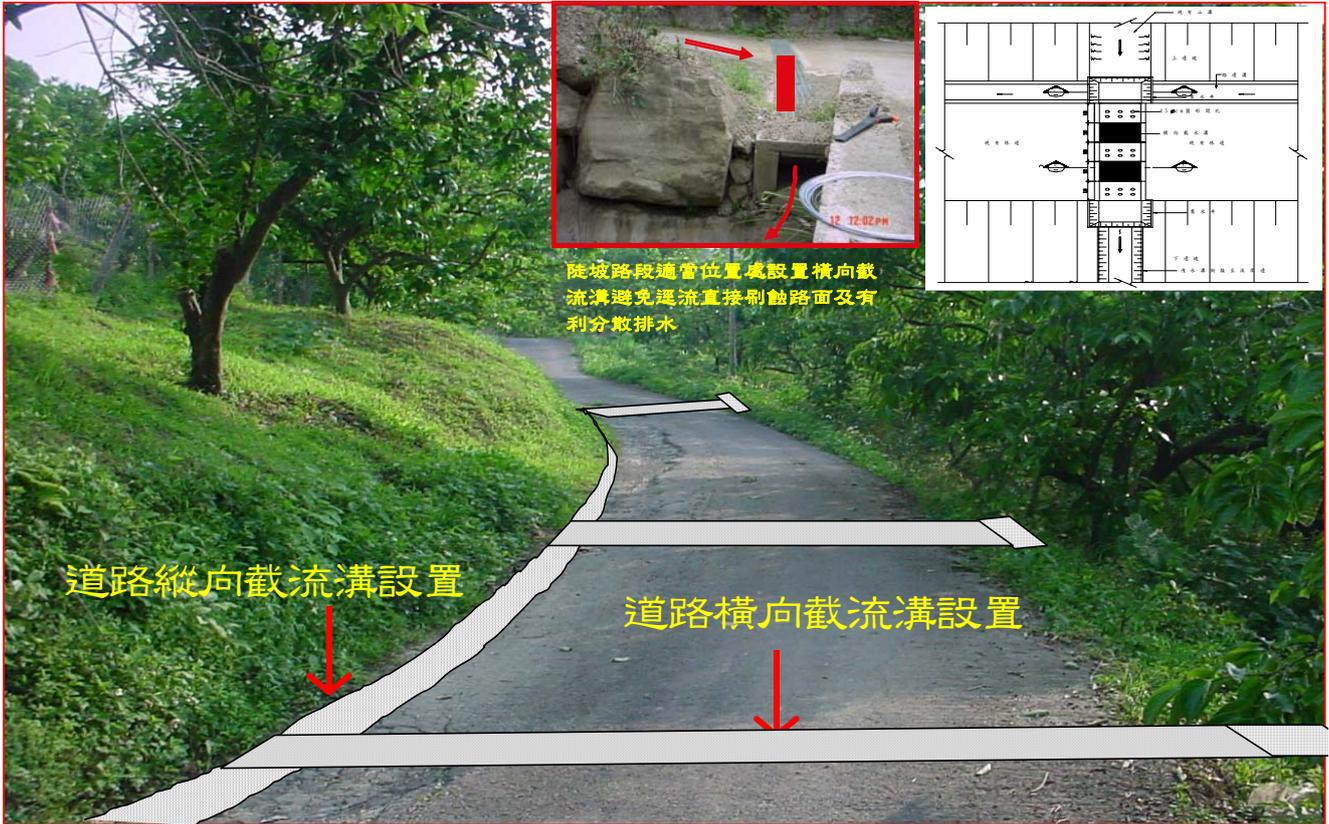
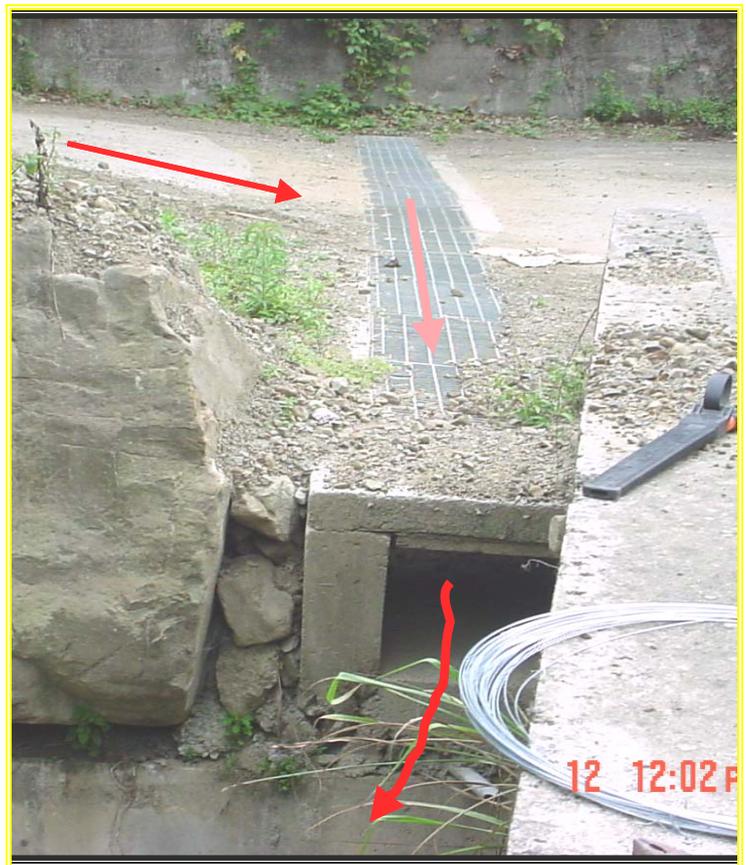
工程名稱 PROJECT	旗山98-100林班整體治理規劃及 先期工程設計監造委託技術服務	圖名 DRAWINGTITLE	道路水土保持處理 示意構想圖	圖號 DWN.NO.	5-26
-----------------	-------------------------------------	--------------------	-------------------	---------------	------

道路破壞主要原因為排水不良導致逕流集中而使路基流失，或因地質不良，土層鬆動而導致下邊坡滑動崩塌而使路基破壞，另外則因道路緊臨河道，由於河道沖刷而造成下邊坡路基淘空而破壞。

加強道路下方之路基保護，以護岸及固床工穩定河岸及邊坡，避免路基再次流失而造成道路中斷及上邊坡滑落之狀況發生。

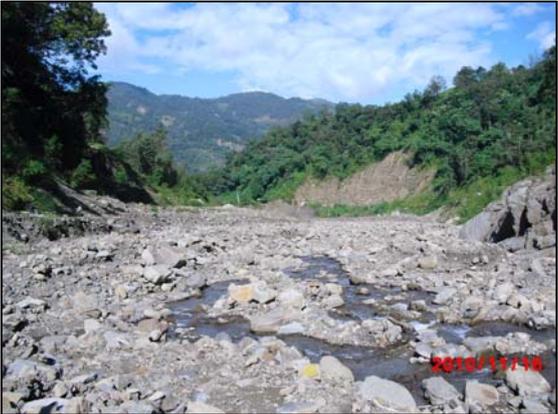
崩塌原因 (可複選)	<input type="checkbox"/> 暴雨集中 <input type="checkbox"/> 地震 <input checked="" type="checkbox"/> 河岸掏刷 <input type="checkbox"/> 其他_____	
崩塌類型 (可複選)	<input type="checkbox"/> 落石 <input type="checkbox"/> 翻轉型破壞 <input type="checkbox"/> 楔型破壞 <input type="checkbox"/> 平面破壞 <input type="checkbox"/> 弧形破壞 <input checked="" type="checkbox"/> 表層岩屑崩滑 <input type="checkbox"/> 潛移 <input type="checkbox"/> 沖蝕 <input type="checkbox"/> 路基流失 <input type="checkbox"/> 其他_____	
崩塌地岩層	<input type="checkbox"/> 層狀岩石 <input type="checkbox"/> 塊狀岩石 <input checked="" type="checkbox"/> 砂頁岩互層 <input type="checkbox"/> 礫岩 <input type="checkbox"/> 風化岩	
岩層組成材料 (可複選)	<input type="checkbox"/> 火成岩(<input type="checkbox"/> 長石 <input type="checkbox"/> 石英 <input type="checkbox"/> 輝石) <input type="checkbox"/> 變質岩(<input type="checkbox"/> 板岩 <input type="checkbox"/> 片岩 <input type="checkbox"/> 片麻岩 <input type="checkbox"/> 變質砂岩 <input type="checkbox"/> 大理石) <input checked="" type="checkbox"/> 沉積岩(<input checked="" type="checkbox"/> 砂岩 <input checked="" type="checkbox"/> 頁岩 <input type="checkbox"/> 礫岩 <input type="checkbox"/> 石灰) <input type="checkbox"/> 其他(<input type="checkbox"/> 崩積土 <input type="checkbox"/> 其他_____)

規模(m)	<input type="checkbox"/> 皮尺測量 <input checked="" type="checkbox"/> 目視 平均長度 <u>60</u> m，平均寬度 <u>20</u> m，平均崩塌深 <u>1</u> m	
殘土狀況	<input type="checkbox"/> 無 <input checked="" type="checkbox"/> 分佈寬 <u>10</u> m，分佈長 <u>15</u> m，平均深度 <u>1</u> m 最大岩塊粒徑(長徑) <u>60</u> 公分	
崩塌物質描述	崩積土，多砂礫	
植被狀況	<input checked="" type="checkbox"/> 裸露地 <input type="checkbox"/> 草地 <input type="checkbox"/> 人造林 <input type="checkbox"/> 自然林	
植被覆蓋程度	<input type="checkbox"/> 裸岩 <input checked="" type="checkbox"/> 落石堆積 (無植被:植被面積<10%) <input type="checkbox"/> 落石堆積 (植被稀疏:10%<植被面積<30%) <input type="checkbox"/> 植被中等稀疏(30%<植被面積<80%) <input type="checkbox"/> 植被密集(植被面積>80%)	
土地利用 (可複選)	上邊坡	<input type="checkbox"/> 建地 <input type="checkbox"/> 水田 <input type="checkbox"/> 旱田 <input type="checkbox"/> 果園 <input type="checkbox"/> 檳榔園 <input type="checkbox"/> 竹林 <input type="checkbox"/> 人造林 <input type="checkbox"/> 道路 <input type="checkbox"/> 景觀區 <input checked="" type="checkbox"/> 其他(林地)

備註	那拖爾薩溪溪岸邊坡崩塌

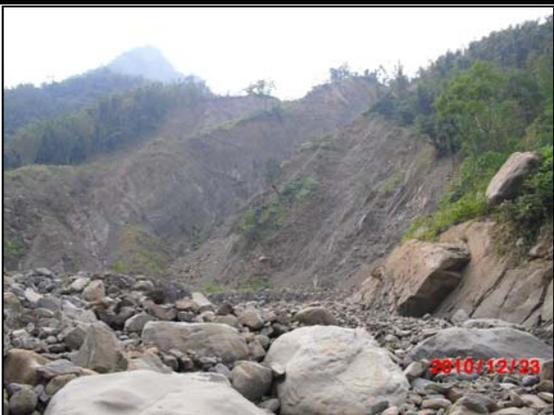
崩塌原因 (可複選)	<input checked="" type="checkbox"/> 暴雨集中 <input type="checkbox"/> 地震 <input checked="" type="checkbox"/> 河岸掏刷 <input type="checkbox"/> 其他_____	
崩塌類型 (可複選)	<input checked="" type="checkbox"/> 落石 <input type="checkbox"/> 翻轉型破壞 <input type="checkbox"/> 楔型破壞 <input type="checkbox"/> 平面破壞 <input type="checkbox"/> 弧形破壞 <input checked="" type="checkbox"/> 表層岩屑崩滑 <input type="checkbox"/> 潛移 <input type="checkbox"/> 沖蝕 <input type="checkbox"/> 路基流失 <input type="checkbox"/> 其他_____	
崩塌地岩層	<input type="checkbox"/> 層狀岩石 <input type="checkbox"/> 塊狀岩石 <input checked="" type="checkbox"/> 砂頁岩互層 <input type="checkbox"/> 礫岩 <input type="checkbox"/> 風化岩	
岩層組成材料 (可複選)	<input type="checkbox"/> 火成岩(<input type="checkbox"/> 長石 <input type="checkbox"/> 石英 <input type="checkbox"/> 輝石) <input type="checkbox"/> 變質岩(<input type="checkbox"/> 板岩 <input type="checkbox"/> 片岩 <input type="checkbox"/> 片麻岩 <input type="checkbox"/> 變質砂岩 <input type="checkbox"/> 大理石) <input checked="" type="checkbox"/> 沉積岩(<input checked="" type="checkbox"/> 砂岩 <input checked="" type="checkbox"/> 頁岩 <input type="checkbox"/> 礫岩 <input type="checkbox"/> 石灰) <input type="checkbox"/> 其他(<input type="checkbox"/> 崩積土 <input type="checkbox"/> 其他_____)

規模(m)	<input checked="" type="checkbox"/> 皮尺測量 <input type="checkbox"/> 目視 平均長度 <u>40</u> m，平均寬度 <u>15</u> m，平均崩塌深 <u>1</u> m	
殘土狀況	<input type="checkbox"/> 無 <input checked="" type="checkbox"/> 分佈寬 <u>20</u> m，分佈長 <u>25</u> m，平均深度 <u>1</u> m 最大岩塊粒徑(長徑) <u>120</u> 公分	
崩塌物質描述	崩積土，多砂礫	
植被狀況	<input type="checkbox"/> 裸露地 <input type="checkbox"/> 草地 <input type="checkbox"/> 人造林 <input checked="" type="checkbox"/> 自然林	
植被覆蓋程度	<input checked="" type="checkbox"/> 裸岩 <input type="checkbox"/> 落石堆積(無植被:植被面積<10%) <input type="checkbox"/> 落石堆積(植被稀疏:10%<植被面積<30%) <input type="checkbox"/> 植被中等稀疏(30%<植被面積<80%) <input type="checkbox"/> 植被密集(植被面積>80%)	
土地利用 (可複選)	上邊坡	<input type="checkbox"/> 建地 <input type="checkbox"/> 水田 <input type="checkbox"/> 旱田 <input type="checkbox"/> 果園 <input type="checkbox"/> 檳榔園 <input checked="" type="checkbox"/> 竹林 <input type="checkbox"/> 人造林 <input type="checkbox"/> 道路 <input type="checkbox"/> 景觀區 <input checked="" type="checkbox"/> 其他(林地)

備註	老人南溪溪岸邊坡崩塌。

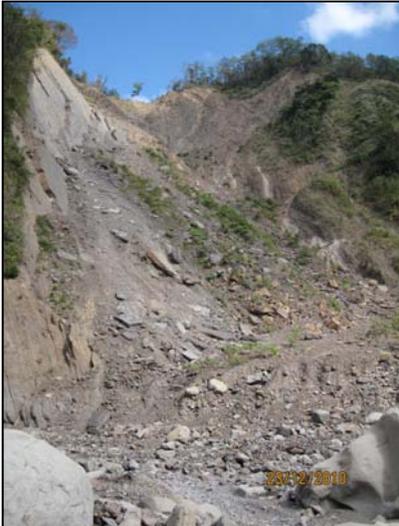
崩塌原因 (可複選)	<input checked="" type="checkbox"/> 暴雨集中 <input type="checkbox"/> 地震 <input checked="" type="checkbox"/> 河岸掏刷 <input type="checkbox"/> 其他_____	
崩塌類型 (可複選)	<input checked="" type="checkbox"/> 落石 <input type="checkbox"/> 翻轉型破壞 <input type="checkbox"/> 楔型破壞 <input type="checkbox"/> 平面破壞 <input type="checkbox"/> 弧形破壞 <input checked="" type="checkbox"/> 表層岩屑崩滑 <input type="checkbox"/> 潛移 <input type="checkbox"/> 沖蝕 <input type="checkbox"/> 路基流失 <input type="checkbox"/> 其他_____	
崩塌地岩層	<input type="checkbox"/> 層狀岩石 <input type="checkbox"/> 塊狀岩石 <input checked="" type="checkbox"/> 砂頁岩互層 <input type="checkbox"/> 礫岩 <input type="checkbox"/> 風化岩	
岩層組成材料 (可複選)	<input type="checkbox"/> 火成岩(<input type="checkbox"/> 長石 <input type="checkbox"/> 石英 <input type="checkbox"/> 輝石) <input type="checkbox"/> 變質岩(<input type="checkbox"/> 板岩 <input type="checkbox"/> 片岩 <input type="checkbox"/> 片麻岩 <input type="checkbox"/> 變質砂岩 <input type="checkbox"/> 大理石) <input checked="" type="checkbox"/> 沉積岩(<input checked="" type="checkbox"/> 砂岩 <input checked="" type="checkbox"/> 頁岩 <input type="checkbox"/> 礫岩 <input type="checkbox"/> 石灰) <input type="checkbox"/> 其他(<input type="checkbox"/> 崩積土 <input type="checkbox"/> 其他_____)

備註	老人北溪溪岸邊坡崩塌。

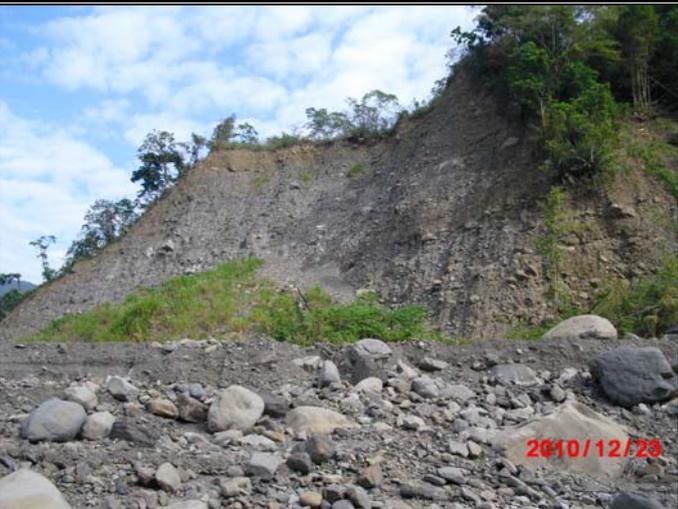
崩塌原因 (可複選)	<input checked="" type="checkbox"/> 暴雨集中 <input type="checkbox"/> 地震 <input checked="" type="checkbox"/> 河岸掏刷 <input type="checkbox"/> 其他_____	
崩塌類型 (可複選)	<input checked="" type="checkbox"/> 落石 <input type="checkbox"/> 翻轉型破壞 <input type="checkbox"/> 楔型破壞 <input type="checkbox"/> 平面破壞 <input type="checkbox"/> 弧形破壞 <input type="checkbox"/> 表層岩屑崩滑 <input type="checkbox"/> 潛移 <input type="checkbox"/> 沖蝕 <input type="checkbox"/> 路基流失 <input type="checkbox"/> 其他_____	
崩塌地岩層	<input type="checkbox"/> 層狀岩石 <input type="checkbox"/> 塊狀岩石 <input checked="" type="checkbox"/> 砂頁岩互層 <input type="checkbox"/> 礫岩 <input type="checkbox"/> 風化岩	
岩層組成材料 (可複選)	<input type="checkbox"/> 火成岩(<input type="checkbox"/> 長石 <input type="checkbox"/> 石英 <input type="checkbox"/> 輝石) <input type="checkbox"/> 變質岩(<input type="checkbox"/> 板岩 <input type="checkbox"/> 片岩 <input type="checkbox"/> 片麻岩 <input type="checkbox"/> 變質砂岩 <input type="checkbox"/> 大理石) <input checked="" type="checkbox"/> 沉積岩(<input checked="" type="checkbox"/> 砂岩 <input checked="" type="checkbox"/> 頁岩 <input type="checkbox"/> 礫岩 <input type="checkbox"/> 石灰) <input type="checkbox"/> 其他(<input type="checkbox"/> 崩積土 <input type="checkbox"/> 其他_____)

備註	老人溪溪岸邊坡崩塌。

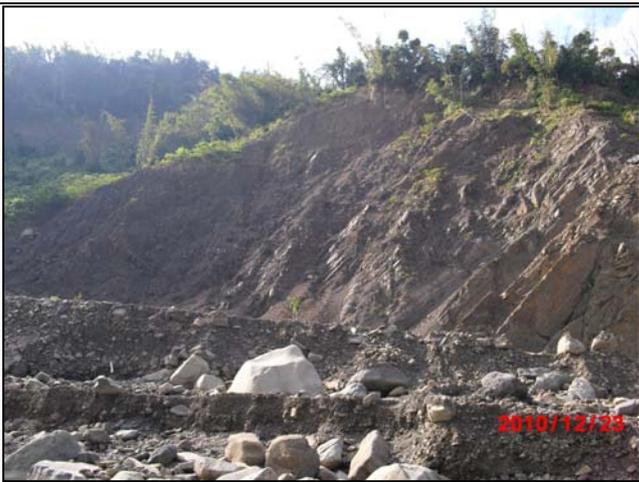
崩塌原因 (可複選)	<input checked="" type="checkbox"/> 暴雨集中 <input type="checkbox"/> 地震 <input checked="" type="checkbox"/> 河岸掏刷 <input type="checkbox"/> 其他_____	
崩塌類型 (可複選)	<input checked="" type="checkbox"/> 落石 <input type="checkbox"/> 翻轉型破壞 <input type="checkbox"/> 楔型破壞 <input type="checkbox"/> 平面破壞 <input type="checkbox"/> 弧形破壞 <input type="checkbox"/> 表層岩屑崩滑 <input type="checkbox"/> 潛移 <input checked="" type="checkbox"/> 沖蝕 <input type="checkbox"/> 路基流失 <input type="checkbox"/> 其他_____	
崩塌地岩層	<input type="checkbox"/> 層狀岩石 <input type="checkbox"/> 塊狀岩石 <input checked="" type="checkbox"/> 砂頁岩互層 <input type="checkbox"/> 礫岩 <input type="checkbox"/> 風化岩	
岩層組成材料 (可複選)	<input type="checkbox"/> 火成岩(<input type="checkbox"/> 長石 <input type="checkbox"/> 石英 <input type="checkbox"/> 輝石) <input type="checkbox"/> 變質岩(<input type="checkbox"/> 板岩 <input type="checkbox"/> 片岩 <input type="checkbox"/> 片麻岩 <input type="checkbox"/> 變質砂岩 <input type="checkbox"/> 大理石) <input checked="" type="checkbox"/> 沉積岩(<input checked="" type="checkbox"/> 砂岩 <input checked="" type="checkbox"/> 頁岩 <input type="checkbox"/> 礫岩 <input type="checkbox"/> 石灰) <input type="checkbox"/> 其他(<input type="checkbox"/> 崩積土 <input type="checkbox"/> 其他_____)

規模(m)	<input type="checkbox"/> 皮尺測量 <input checked="" type="checkbox"/> 目視 平均長度 <u>100</u> m，平均寬度 <u>60</u> m，平均崩塌深 <u>2</u> m	
殘土狀況	<input type="checkbox"/> 無 <input checked="" type="checkbox"/> 分佈寬 <u>20</u> m，分佈長 <u>5</u> m，平均深度 <u>1.5</u> m 最大岩塊粒徑(長徑) <u>100</u> 公分	
崩塌物質描述	砂質土為主，混合少量礫石。	
植被狀況	<input type="checkbox"/> 裸露地 <input type="checkbox"/> 草地 <input type="checkbox"/> 人造林 <input checked="" type="checkbox"/> 自然林	
植被覆蓋程度	<input type="checkbox"/> 裸岩 <input type="checkbox"/> 落石堆積(無植被:植被面積<10%) <input checked="" type="checkbox"/> 落石堆積(植被稀疏:10%<植被面積<30%) <input type="checkbox"/> 植被中等稀疏(30%<植被面積<80%) <input type="checkbox"/> 植被密集(植被面積>80%)	
土地利用 (可複選)	上邊坡	<input type="checkbox"/> 建地 <input type="checkbox"/> 水田 <input type="checkbox"/> 旱田 <input type="checkbox"/> 果園 <input type="checkbox"/> 檳榔園 <input checked="" type="checkbox"/> 竹林 <input type="checkbox"/> 人造林 <input type="checkbox"/> 道路 <input type="checkbox"/> 景觀區 <input checked="" type="checkbox"/> 其他(林地)

備註	老人溪溪岸邊坡崩塌

危害程度簡述及建議	係屬溪岸邊坡崩塌，可採打樁編柵工法植生復育。				
表 7.11 崩塌地危險度分級準則表					
與崩塌距離		設施種類			
下邊坡	上邊坡	公共設施(或聚落)		一般建築	其他
< 2H	< 1H	A	B	C	D
2H ~ 5H	1H ~ 3H	C			D
A 急需處理 B 需處理 C 暫緩處理 D 自然處理

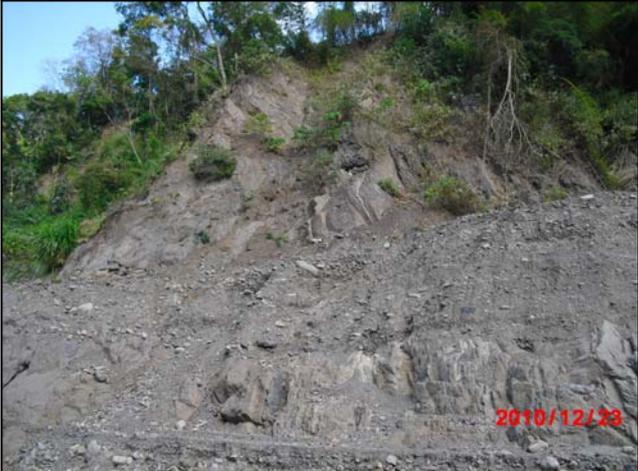
崩塌原因 (可複選)	<input checked="" type="checkbox"/> 暴雨集中 <input type="checkbox"/> 地震 <input checked="" type="checkbox"/> 河岸掏刷 <input type="checkbox"/> 其他_____	
崩塌類型 (可複選)	<input checked="" type="checkbox"/> 落石 <input type="checkbox"/> 翻轉型破壞 <input type="checkbox"/> 楔型破壞 <input type="checkbox"/> 平面破壞 <input type="checkbox"/> 弧形破壞 <input type="checkbox"/> 表層岩屑崩滑 <input type="checkbox"/> 潛移 <input checked="" type="checkbox"/> 沖蝕 <input type="checkbox"/> 路基流失 <input type="checkbox"/> 其他_____	
崩塌地岩層	<input type="checkbox"/> 層狀岩石 <input type="checkbox"/> 塊狀岩石 <input checked="" type="checkbox"/> 砂頁岩互層 <input type="checkbox"/> 礫岩 <input type="checkbox"/> 風化岩	
岩層組成材料 (可複選)	<input type="checkbox"/> 火成岩(<input type="checkbox"/> 長石 <input type="checkbox"/> 石英 <input type="checkbox"/> 輝石) <input type="checkbox"/> 變質岩(<input type="checkbox"/> 板岩 <input type="checkbox"/> 片岩 <input type="checkbox"/> 片麻岩 <input type="checkbox"/> 變質砂岩 <input type="checkbox"/> 大理石) <input checked="" type="checkbox"/> 沉積岩(<input checked="" type="checkbox"/> 砂岩 <input checked="" type="checkbox"/> 頁岩 <input type="checkbox"/> 礫岩 <input type="checkbox"/> 石灰) <input type="checkbox"/> 其他(<input type="checkbox"/> 崩積土 <input type="checkbox"/> 其他_____)

備註	老人溪溪岸邊坡崩塌

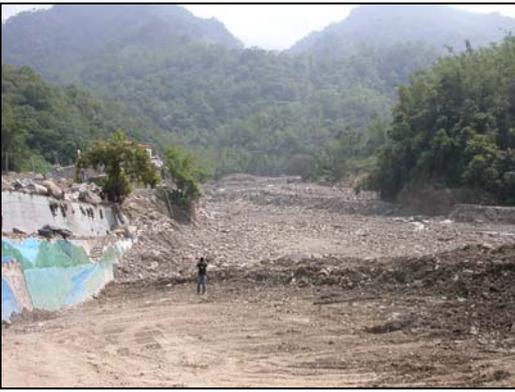
<p>拍攝日期 2009/9/23 莫拉克颱風災後</p>

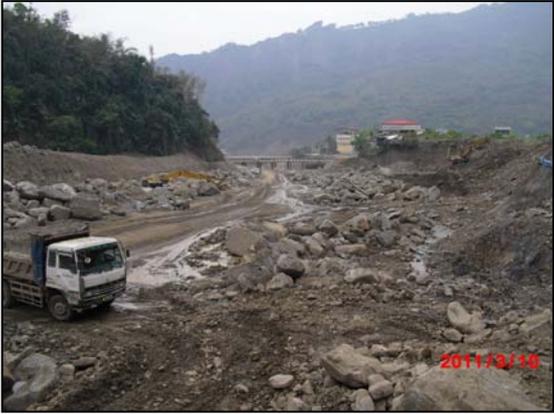
<p>拍攝日期 2011/3/10 清疏工程進行中</p>
