# 滴水坑集水區整體規劃及先期治理工程

## 設計監造委託技術服務案

### 成果報告

執行單位：剴盛工程顧問有限公司

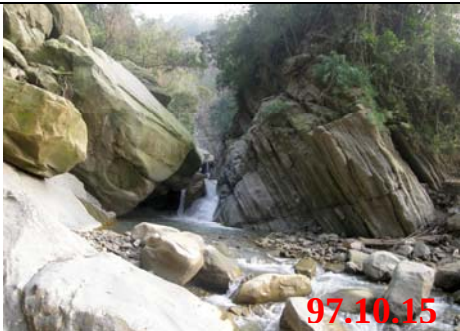
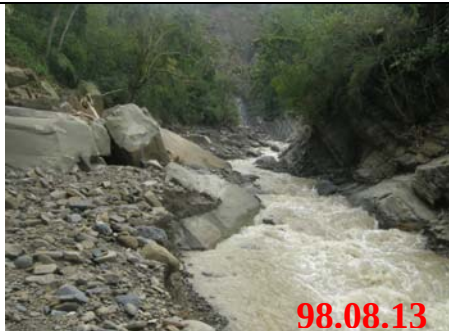
| 卡玫基颱風過後 | | 八八風災過後 | |
|---|--|---|--|
| 滴水二號橋上游河床淤滿 | | | |

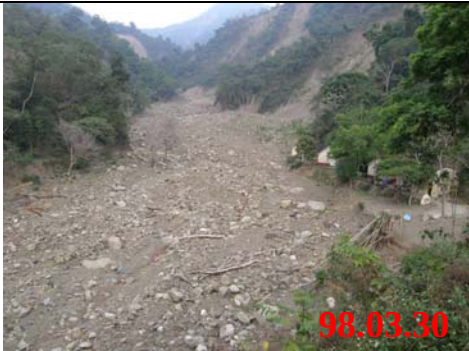
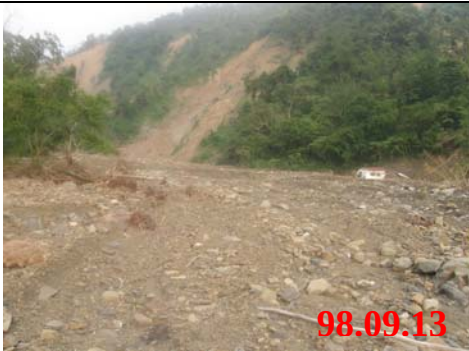
| 卡玫基颱風過後 | | 八八風災過後 | |
|---|--|---|--|
| 右側民宅原先卡玫基時未受到損害，而八八風災時遭受到土砂淤埋 | | | |

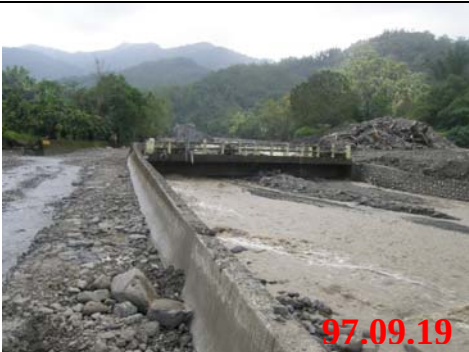
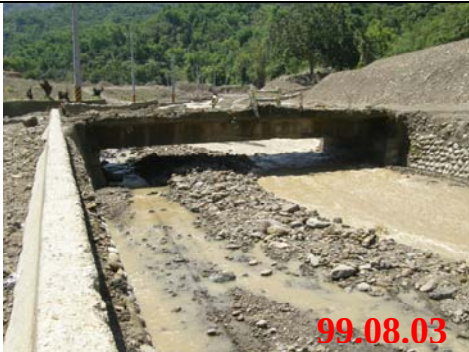
| 卡玫基颱風過後 | | 八八風災過後 | |
|---|--|---|--|
| 坤谷橋受到土石摧殘，原先的護欄已損毀 | | | |

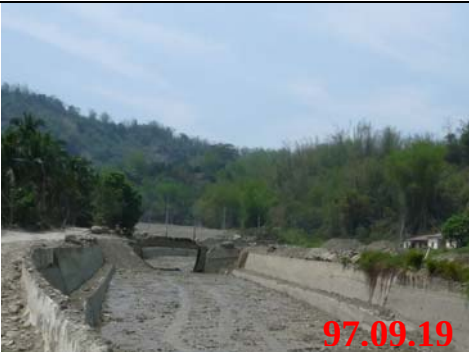
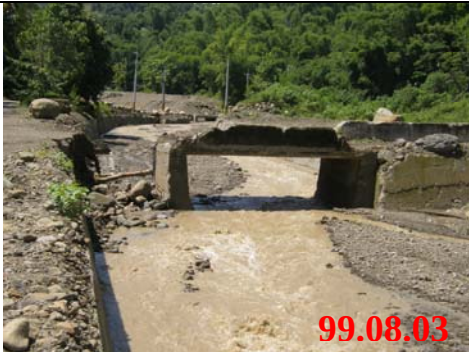
| 卡玫基颱風過後 | | 八八風災過後 | |
|---|--|---|--|
| 滴水坎橋後的第一座無名橋 | | | |

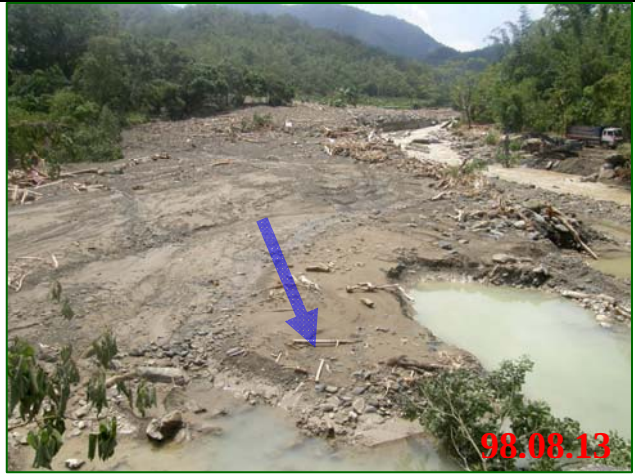
於 2009 年莫拉克颱風與 2010 年之凡那比颱風時，由於上游大面積崩塌多，豪大雨挾帶上游崩落土砂向下游而去，大量土砂衝入民宅及農地，造成當地不少災情傳出，且大量土砂淤積於河床及河道兩旁，影響當地居民交通及生活上的不方便，目前淤積在下游之土砂又開始清淤，部分當地居民漸恢復平時生活，但上游之土砂尚未清除及施作有效攔阻土砂之工程。圖 6-1 為高縣 DF068 潛勢溪流的影響範圍。圖 6-2 為土石流肆虐後之現況照片。表 6-1 為規劃區內轄屬土石流潛勢溪流基本資料表。

| 現場照片 | 相對位置 |
|---|---|
| 洪水夾帶上游崩塌土砂淤積在下游 | |

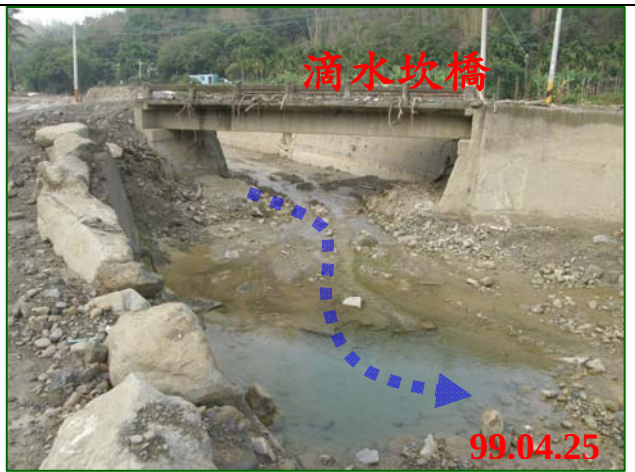
| 現場照片 | 相對位置 |
|---|---|
| 支流上方土砂向下冲刷而堆積河道兩旁 | |

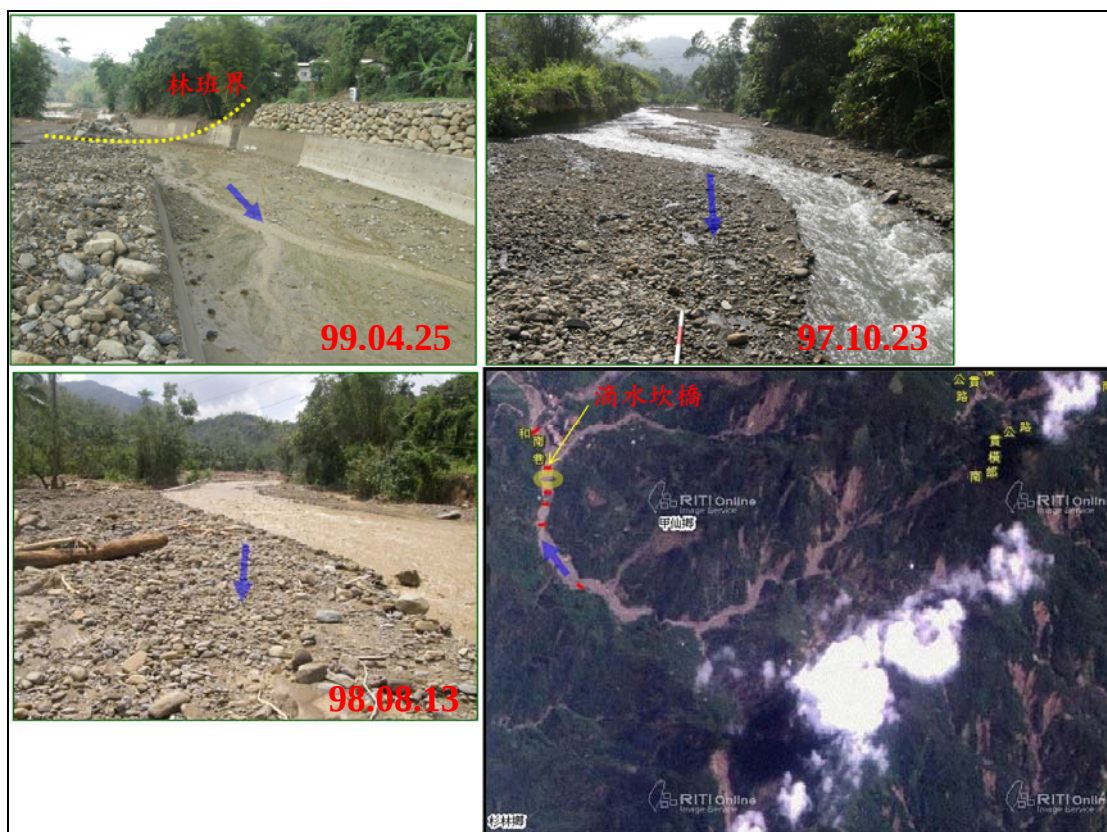
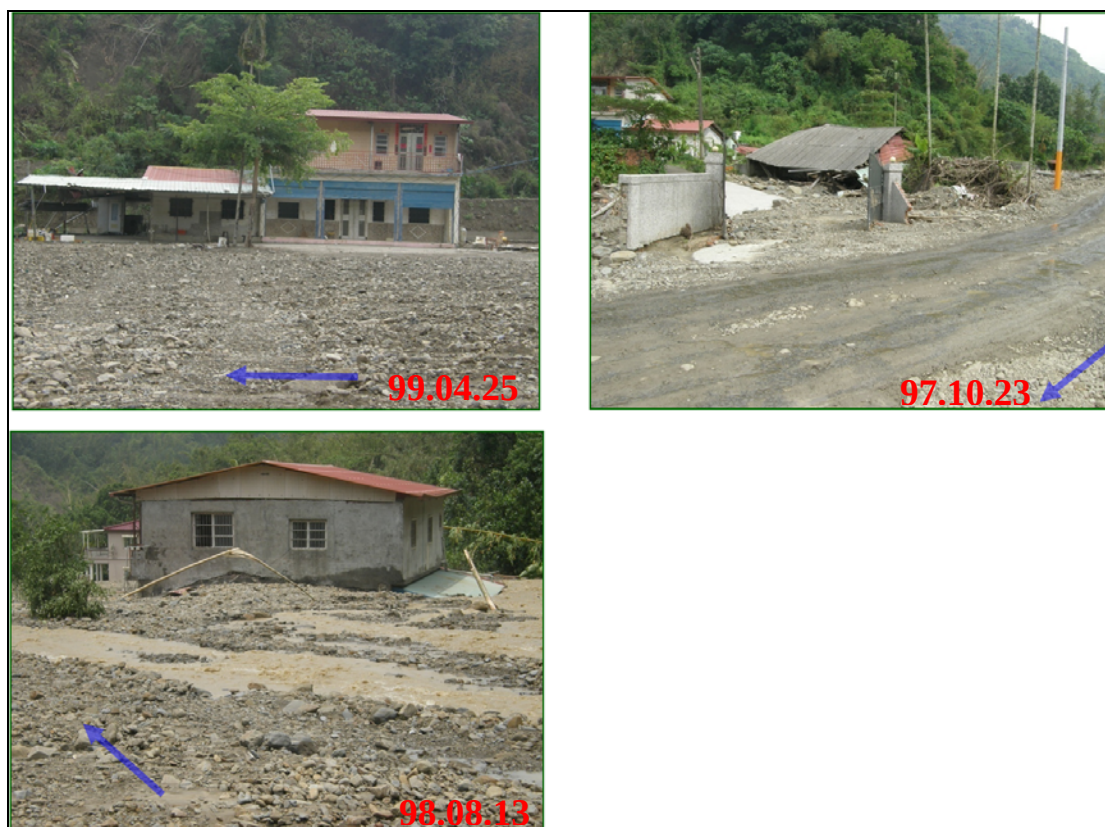
由圖 6-3~6-14 可知溪流沿岸多處遭水流沖刷而呈裸露情形，上游亦造成多處崩塌，且河道明顯拓寬，下游段有相當嚴重之土砂淤積問題，應是上游崩塌土砂下移且野溪下游多彎曲束縮段，溪岸租地多受土砂沖淤之災害所苦，而人為構造物之通水斷面更顯不足，致使土砂淤積問題較為嚴重。

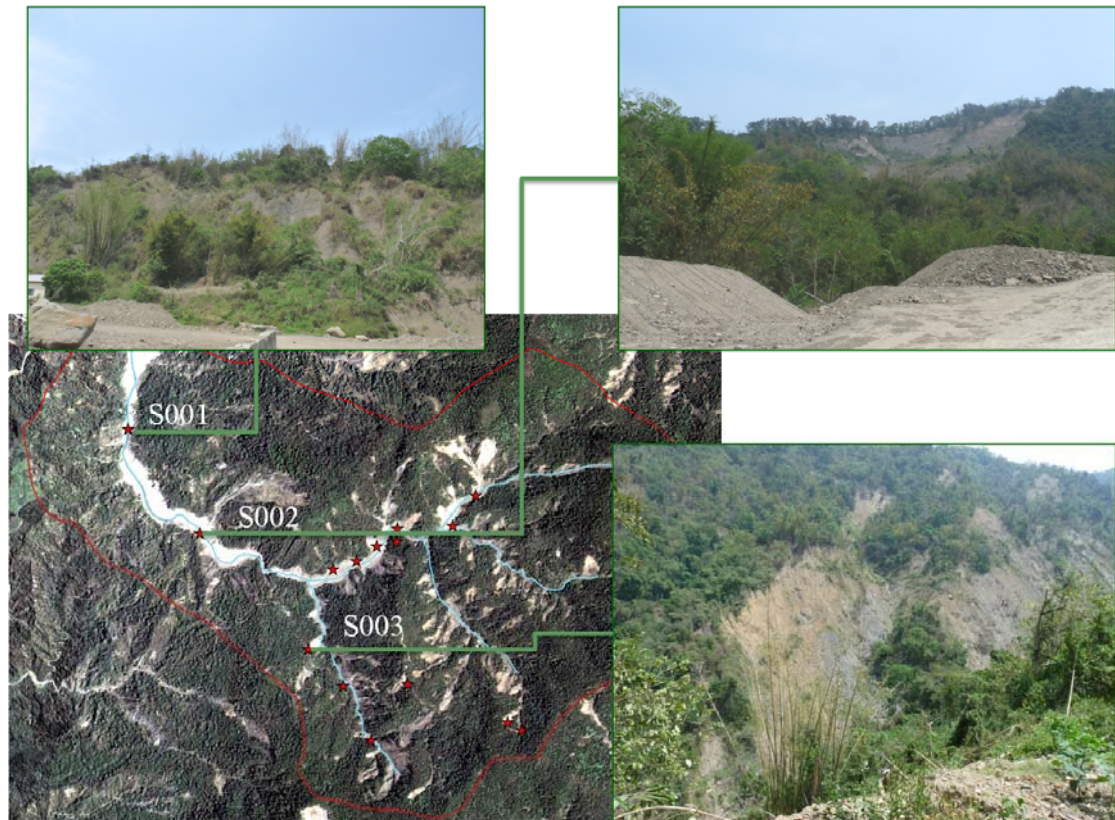
由圖 6-16~6-20 可知集水區內崩塌多沿溪流兩岸分布，經現地勘查研判原因為溪流淘刷基腳所造成，且圖 6-17(A<sub>4</sub> 集水分區)源頭沖蝕、崩塌情形嚴重。從面積來看，多是零星分布之小面積崩塌，大範圍之崩塌較少，建議小面積之崩塌予以自然復育，但應於下游適當地點施設防砂壩，以避免土砂大量下移再次造成下游保全對象的受創。

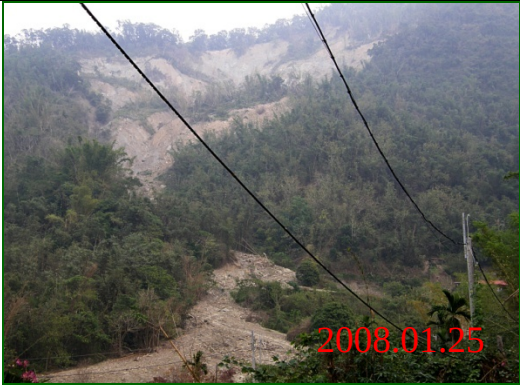
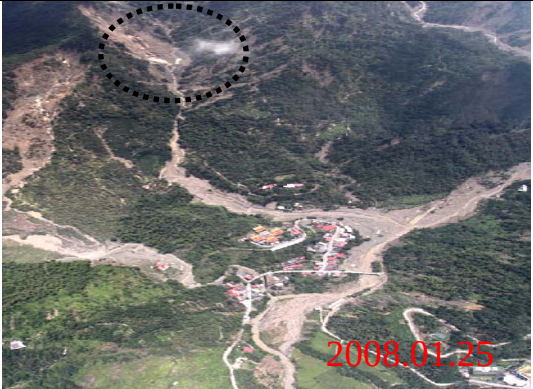
| 崩塌原因<br>(可複選) | 1. <input type="checkbox"/> 地震<br>2. <input checked="" type="checkbox"/> 暴雨引發地表水集中逕流<br>3. <input type="checkbox"/> 溪流 ( <input type="checkbox"/> 彎道沖刷; <input type="checkbox"/> 向源侵蝕; <input type="checkbox"/> 縱橫向沖刷)<br>4. <input type="checkbox"/> 地下水 ( <input type="checkbox"/> 坡面有水流出, 特別濕潤; <input type="checkbox"/> 擋土構造物排水孔阻塞; <input type="checkbox"/> 發現泥岩、頁岩或黏質頁岩層露頭; <input type="checkbox"/> 其他 _____) (註: 可能為深層崩塌)<br>5. <input type="checkbox"/> 人為擾動 ( <input type="checkbox"/> 地形改變; <input type="checkbox"/> 植生改變; <input type="checkbox"/> 水文改變) |

| 水土保持需求 | 1. <input type="checkbox"/> 建議臨時防災措施 ( <input type="checkbox"/> 警告標誌; <input type="checkbox"/> 臨時性排水設施; <input type="checkbox"/> 源頭處理; <input type="checkbox"/> 塑膠布鋪蓋; <input type="checkbox"/> 填補裂縫; <input type="checkbox"/> 坡趾穩定; <input type="checkbox"/> 渠道疏通)<br>2. <input type="checkbox"/> 建議治理項目: _____<br>3. <input checked="" type="checkbox"/> 保全對象: 道路<br>4. <input type="checkbox"/> 治理經費概估: _____<br>5. <input checked="" type="checkbox"/> 不需治理原因: 崩塌坡面下方已施做防砂壩 |

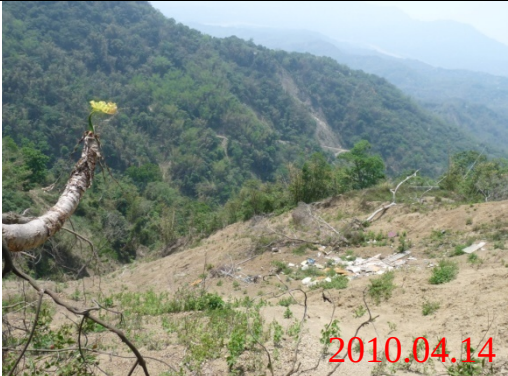
S007 崩塌地調查表

| 現況描述 | 1. <input type="checkbox"/> 坡面有水流出，特別濕潤(註：可能為深層崩塌)<br>2. <input type="checkbox"/> 坡頂發現明顯裂縫<br>3. <input type="checkbox"/> 坡頂為道路、建物或農地( <input type="checkbox"/> 地表逕流集中； <input type="checkbox"/> 路面有水痕； <input type="checkbox"/> 路側排水溝斷裂；<br><input type="checkbox"/> 其他_____)<br>4. <input type="checkbox"/> 坡腳擋土構造物( <input type="checkbox"/> 排水孔阻塞； <input type="checkbox"/> 排水孔發現水痕)<br>5. <input checked="" type="checkbox"/> 有擴大傾向<br>6. <input type="checkbox"/> 堆積土石料源產生堰塞湖 | | | | |

| 水土保持需求 | 1. <input type="checkbox"/> 建議臨時防災措施 ( <input type="checkbox"/> 警告標誌; <input type="checkbox"/> 臨時性排水設施; <input type="checkbox"/> 源頭處理; <input type="checkbox"/> 塑膠布鋪蓋; <input type="checkbox"/> 填補裂縫; <input type="checkbox"/> 坡趾穩定; <input type="checkbox"/> 渠道疏通)<br>2. <input checked="" type="checkbox"/> 建議治理項目: <u>連續性節制壩</u><br>3. <input type="checkbox"/> 保全對象: _____<br>4. <input type="checkbox"/> 治理經費概估: <u>30,000,000</u> 元<br>5. <input type="checkbox"/> 不需治理原因: _____ |

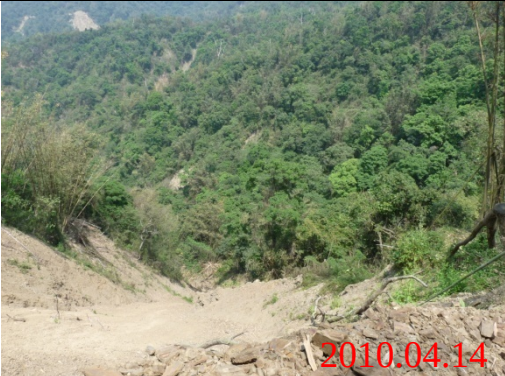
S008 崩塌地調查表

| 現況描述 | 1. <input type="checkbox"/> 坡面有水流出，特別濕潤(註：可能為深層崩塌)<br>2. <input type="checkbox"/> 坡頂發現明顯裂縫<br>3. <input type="checkbox"/> 坡頂為道路、建物或農地( <input type="checkbox"/> 地表逕流集中； <input type="checkbox"/> 路面有水痕； <input type="checkbox"/> 路側排水溝斷裂；<br><input type="checkbox"/> 其他_____)<br>4. <input type="checkbox"/> 坡腳擋土構造物( <input type="checkbox"/> 排水孔阻塞； <input type="checkbox"/> 排水孔發現水痕)<br>5. <input checked="" type="checkbox"/> 有擴大傾向<br>6. <input type="checkbox"/> 堆積土石料源產生堰塞湖 | | | | |

| 水土保持需求 | 1. <input type="checkbox"/> 建議臨時防災措施 ( <input type="checkbox"/> 警告標誌; <input type="checkbox"/> 臨時性排水設施; <input type="checkbox"/> 源頭處理; <input type="checkbox"/> 塑膠布鋪蓋; <input type="checkbox"/> 填補裂縫; <input type="checkbox"/> 坡趾穩定; <input type="checkbox"/> 渠道疏通)<br>2. <input checked="" type="checkbox"/> 建議治理項目: 擋土牆, 邊坡打樁編柵植生復育<br>3. <input type="checkbox"/> 保全對象: _____<br>4. <input type="checkbox"/> 治理經費概估: 5,000,000 元<br>5. <input type="checkbox"/> 不需治理原因: _____ |

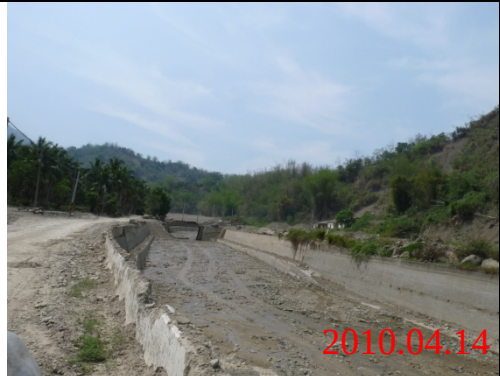
| 照片 1 往上游方向 | 照片 2 往下游方向 |
|---|---|
| 說明：溪流現況 | 說明：溪流現況 |

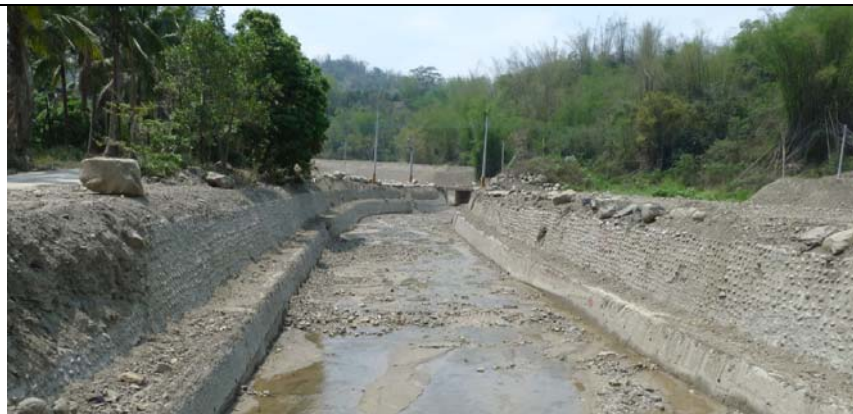
照片 1 往上游方向

說明：溪流現況

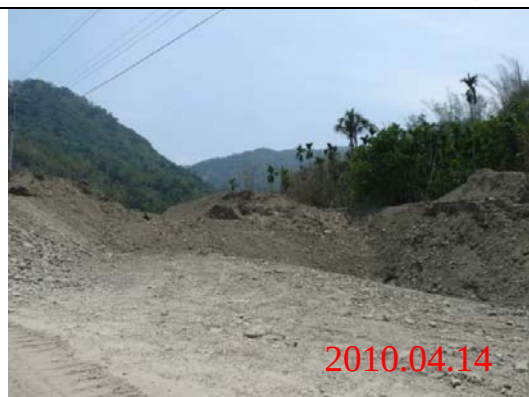
照片 1 往上游方向

說明：溪流現況

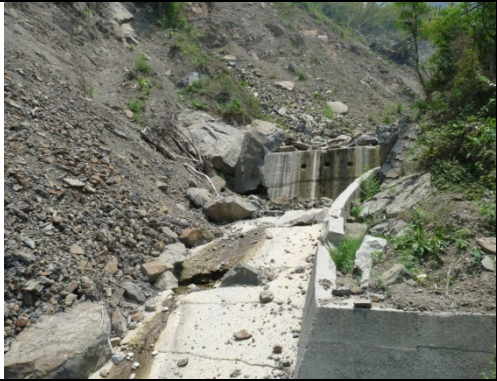
| 照片 1 往上游方向 | 照片 2 往下游方向 |
|---|---|
| 說明：溪流現況 | 說明：溪流現況 |

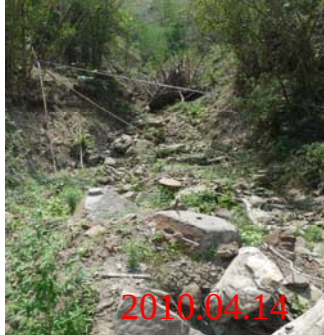
| 照片 1 往上游方向 | 照片 2 |
|---|---|
| 說明：溪流現況 | 說明： |

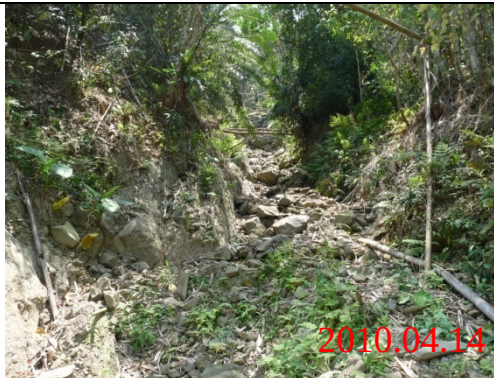
| 照片 1 往上游方向 | 照片 2 往下游方向 |
|---|---|
| 說明：溪流現況 | 說明：溪流現況 |
