來義林道災害復建整體規劃及第1期工程設計監造

成果報告書

主辦單位：行政院農業委員會林務局屏東林區管理處
執行單位：宇真工程顧問有限公司
中華民國100年2月

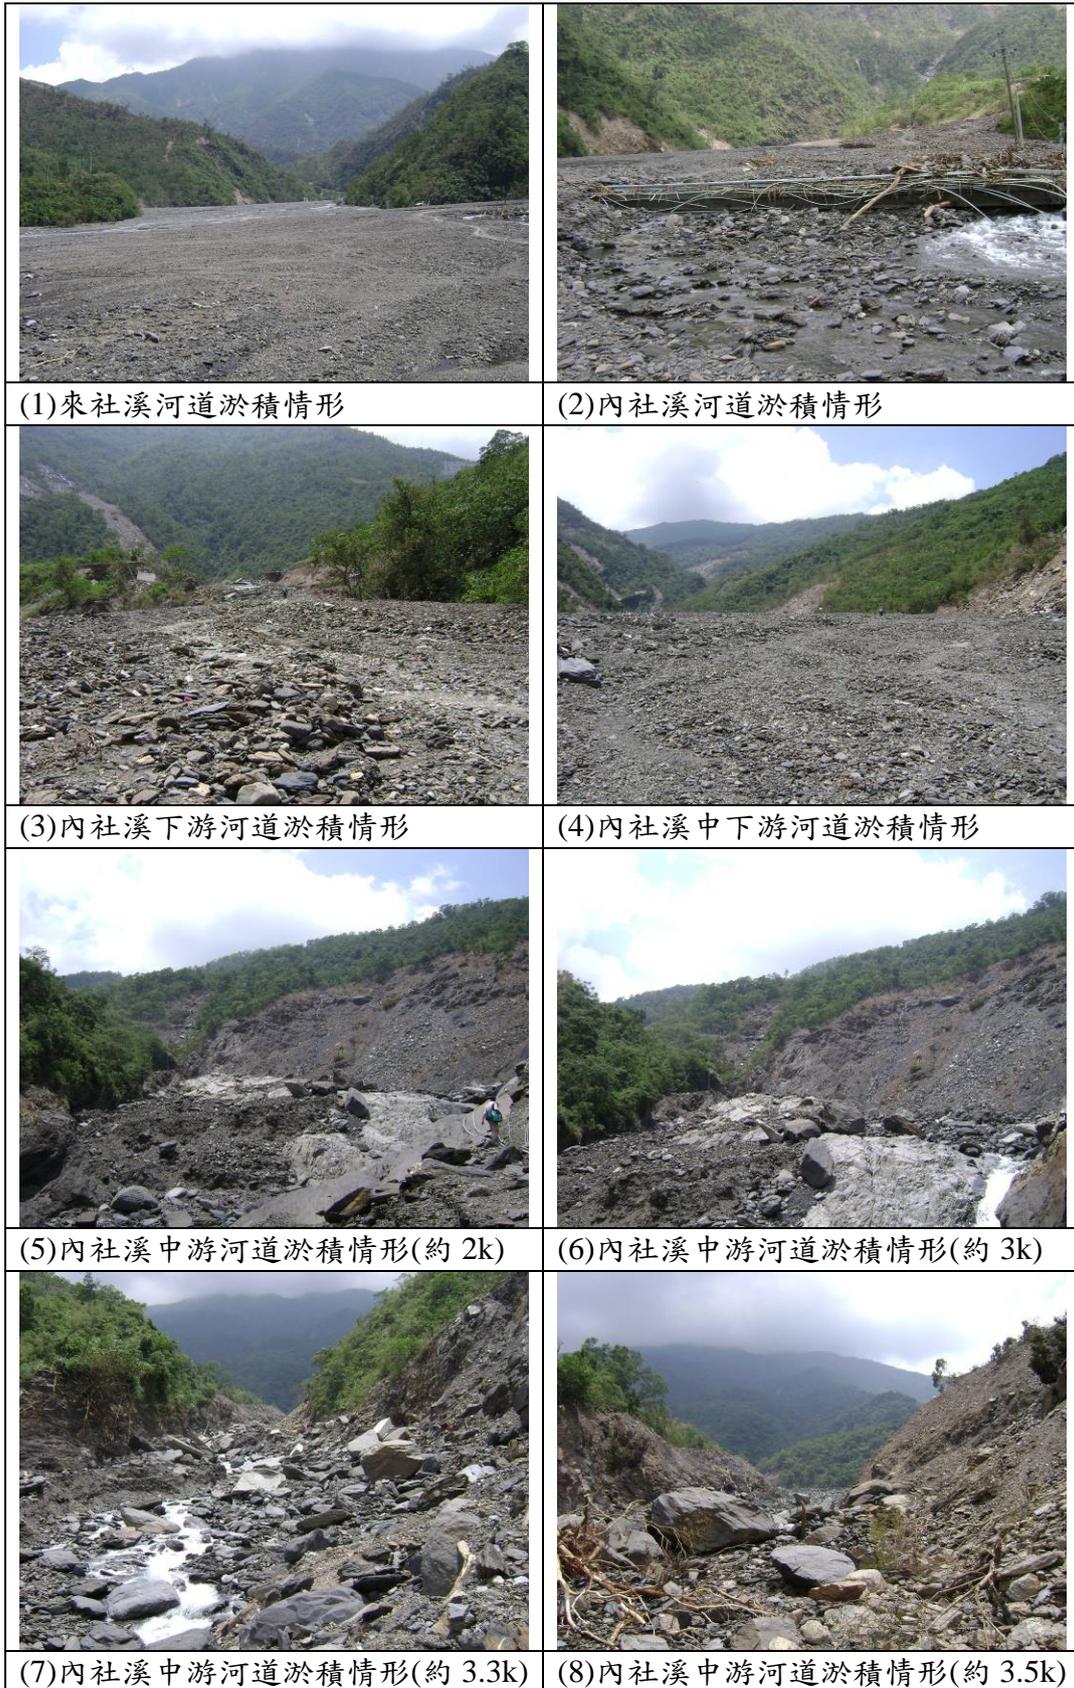
照片 2-1 來義林道中上游集水區河道情況(9808)

本區溪流屬林邊溪支流來社溪左岸之支流(圖 2-5)，其中較大支流為內社溪，內社溪河道長度約 4630 公尺，高度從海拔約 1100 公尺陡降至 190 公尺，中上游為 V 形谷，河道坡度陡峭，受 96 及 97 年颱風豪雨影響，上游水流挾帶土石，造成側岸侵蝕崩塌，道路損壞及農地流失，局部河道沖刷造成護岸損壞，基礎淘空局部裸露，98 年莫拉克颱風時，由於連續高強度降雨，造成兩側山潑大面積土石崩塌滑落，來社溪及內社溪皆淤積大量土石。照片 2-1 為集水區內河道 98 年 8 月莫拉克颱風後情況。

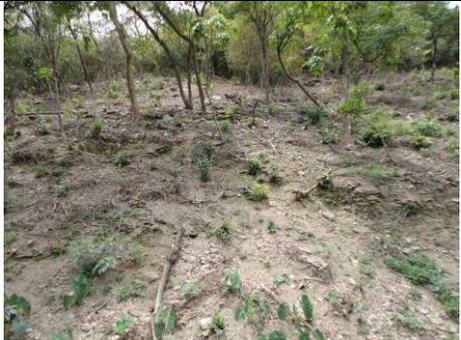
編號	縣市	鄉鎮	村里	參考座標			沖蝕型態	沖蝕程度	現地照片
				X	Y	高程			
001 (來義林道 4K+180)	屏東縣	來義鄉	來義村	216550	2491020	460	層狀沖蝕	輕微

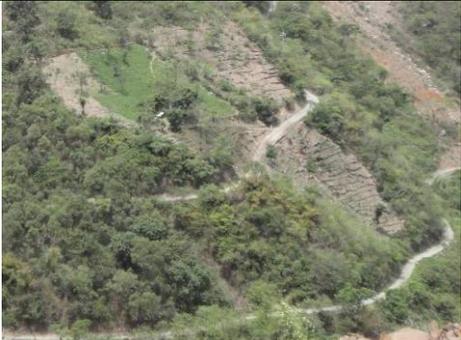
002 (來義林道 2K+300)	屏東縣	來義鄉	來義村	216570	2491400	350	層狀沖蝕	普通

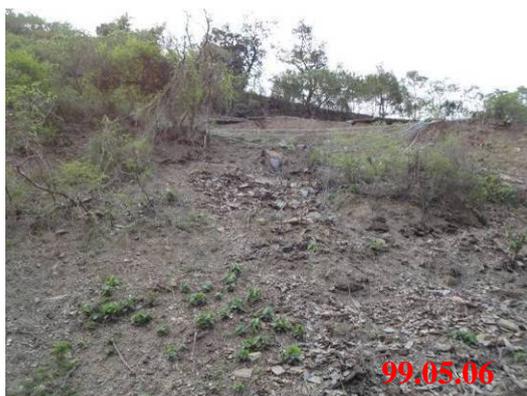
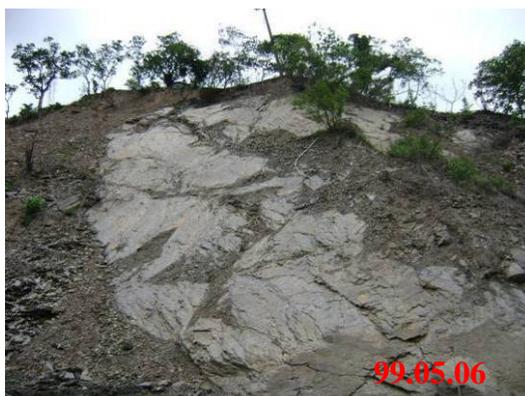
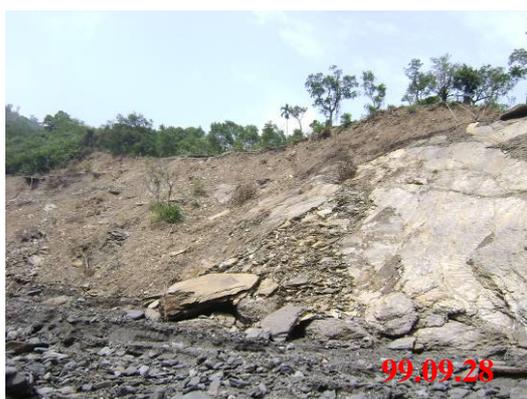
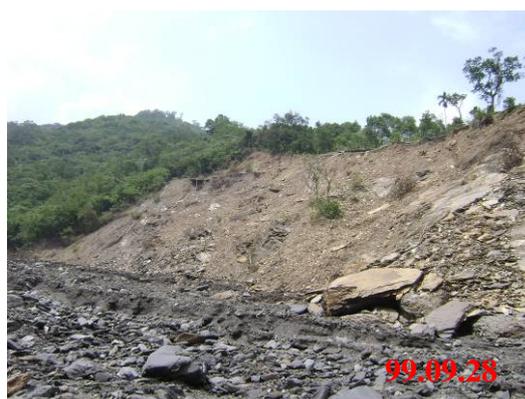
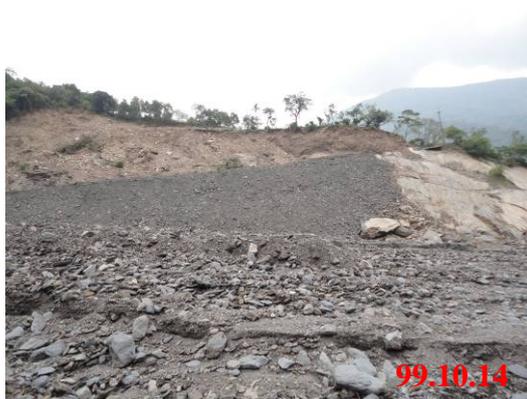
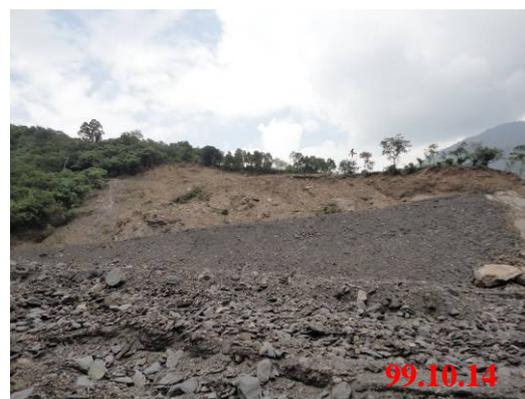
編號 S001 崩塌地：本崩塌地位於內社溪下游左岸林道 1K+200 附近，因莫拉克颱風高強度連續降雨，土質鬆軟，及坡腳受颱風豪雨帶來之大水侵蝕沖刷，造成順向坡面上土石崩塌滑落，影響上方之道路及果園農地，坡面上有大量土砂。

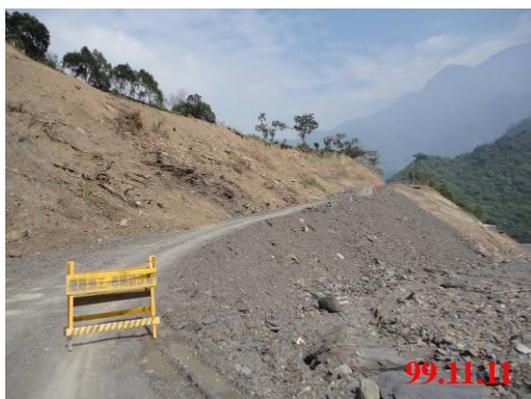
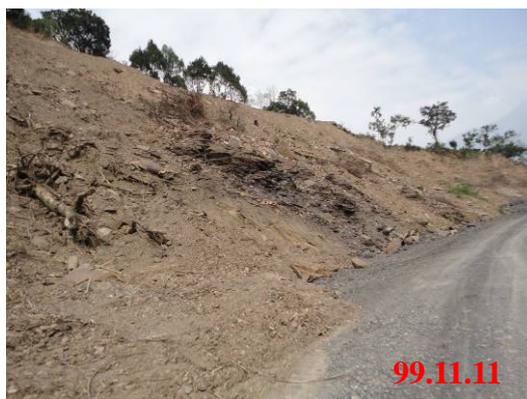
編號 S002 崩塌地：本崩塌地位於內社溪下游左岸林道 1K+380 附近，因莫拉克颱風高強度連續降雨，土質鬆軟，及坡腳受颱風豪雨帶來之大水侵蝕沖刷，造成坡面上土石下陷滑動，影響上方之道路及果園農地，坡面略成兩階段，目前有大量崩塌土砂堆積。

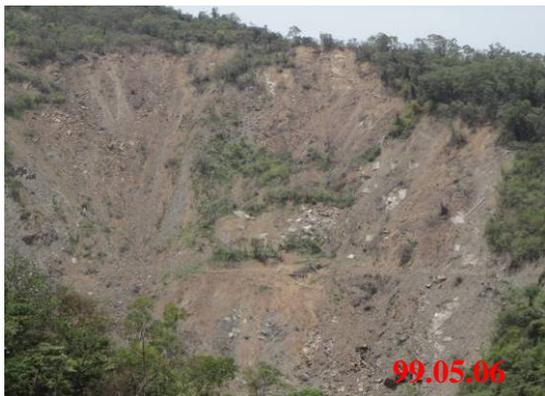
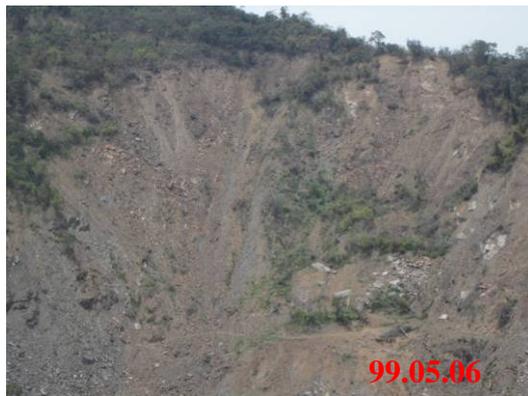
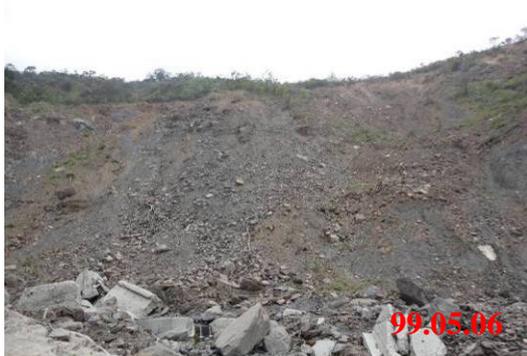
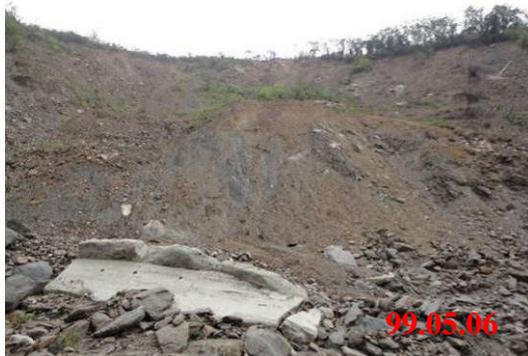
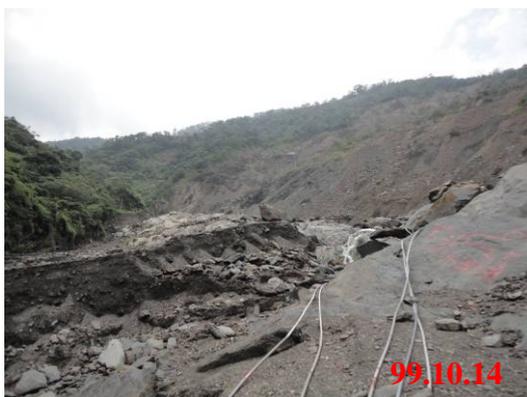
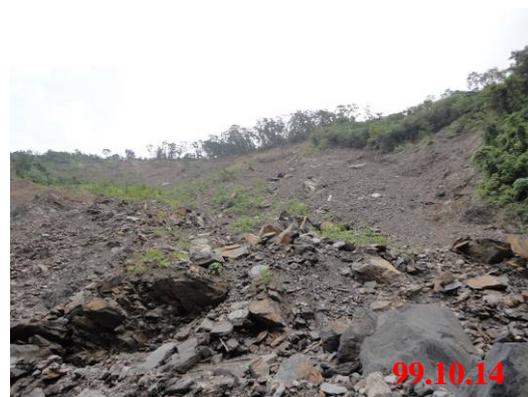
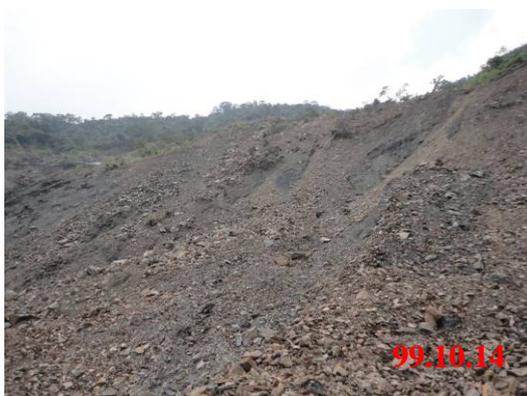
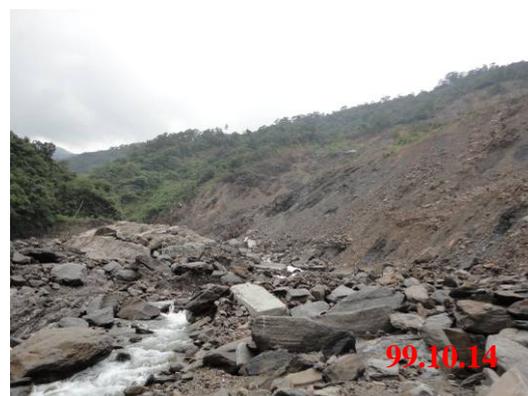
編號 S005 崩塌地：本崩塌地位於內社溪下游左岸林道 2K+920 附近，因莫拉克颱風高強度連續降雨，土質鬆軟，及坡腳受颱風豪雨帶來之大水侵蝕沖刷，造成坡面上大面積土石崩塌滑落，林道路基約 400m 沖毀崩塌流失，大量土石崩落溪床，為造成本計畫區下游土砂災害之主要原因之一，目前坡面有大量崩塌土砂堆積。

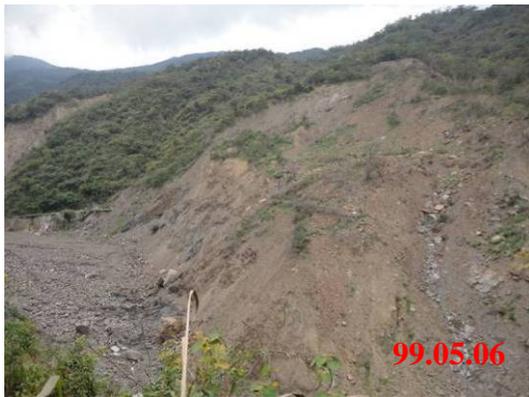
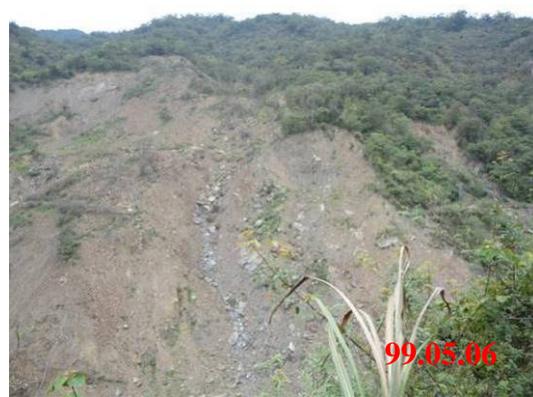
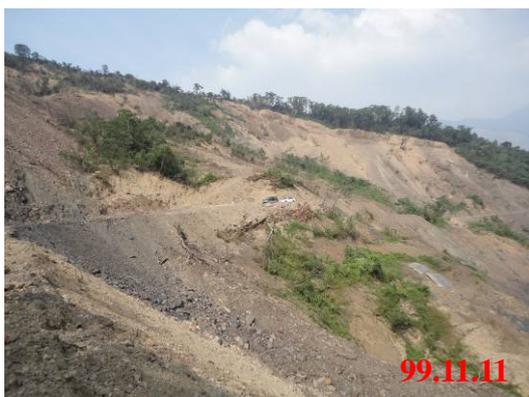
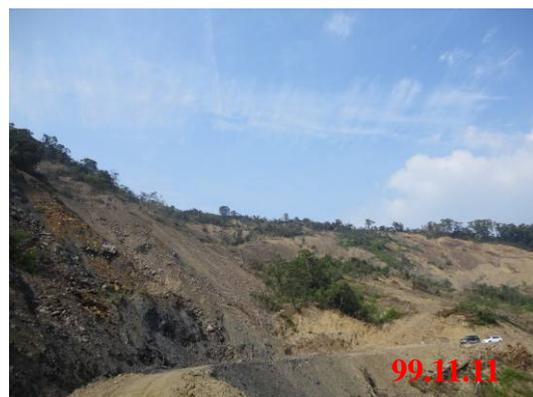
編號 S007 崩塌地：本崩塌地位於內社溪下游左岸林道 3K+500 附近，同樣因莫拉克颱風高強度連續降雨，土質鬆軟，及坡腳受颱風豪雨帶來之大水侵蝕沖刷，造成坡面上大面積土石崩塌滑落，林道路路基約 300m 沖毀崩塌流失，大量土石崩落溪床，為造成本計畫區下游土砂災害之主要原因之一，目前坡面有大量崩塌土砂堆積。

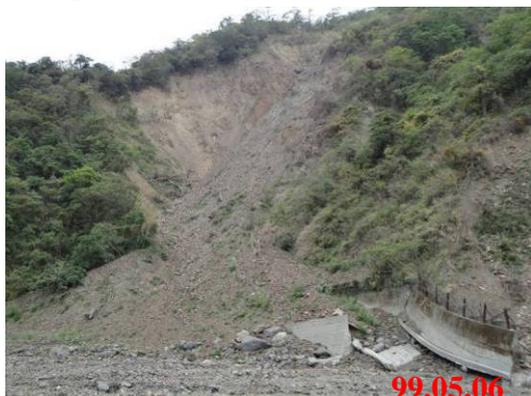
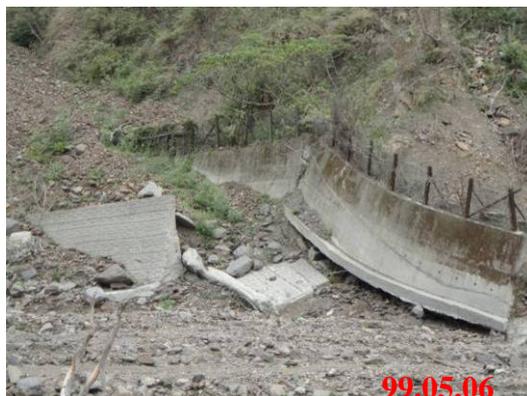
編號 S009 崩塌地：本崩塌地位於內社溪下游右岸林道 4K+800 附近，受颱風豪雨影響，坡面地形凹谷逕流集中，造成坡面沖蝕崩塌，林道路基約 200m 沖毀崩塌流失，大量土石崩落溪床，為造成本計畫區下游土砂災害之主要原因之一，目前坡面有大量崩塌土砂堆積。

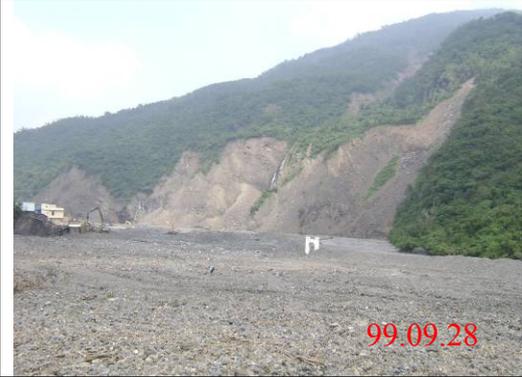
<p>(1)來社溪河道淤積情形</p>

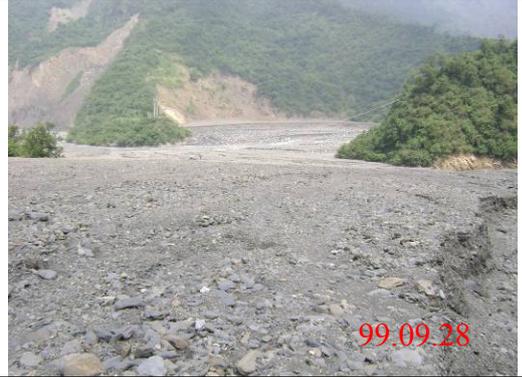
<p>(2)來社溪與內社溪匯流處淤積情形</p>

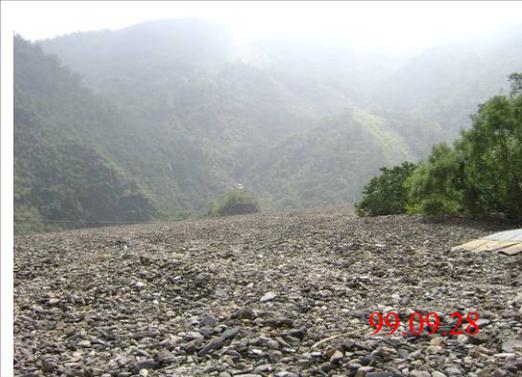
<p>(3)來社橋上游河道淤積情形</p>

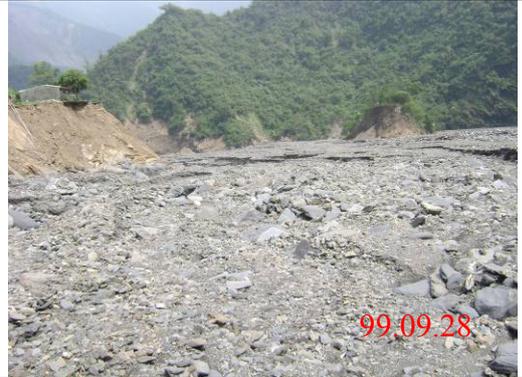
<p>內社溪 R002 河道淤積情形</p>

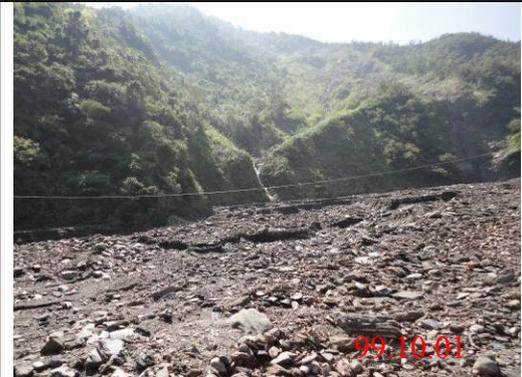
<p>(3)內社溪 R003 河道淤積情形</p>

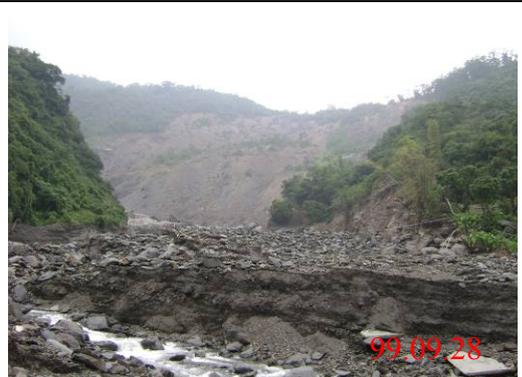
<p>(4)內社溪 R004 河道淤積情形</p>

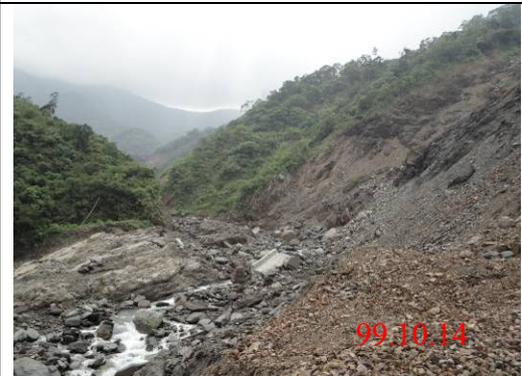
<p>(7)內社溪 R005 河道淤積情形</p>

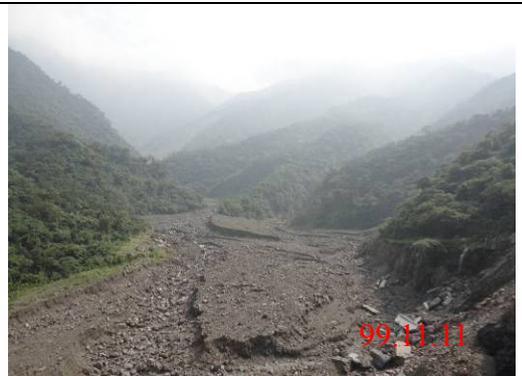
<p>(8)內社溪 R006、R007 河道淤積情形</p>

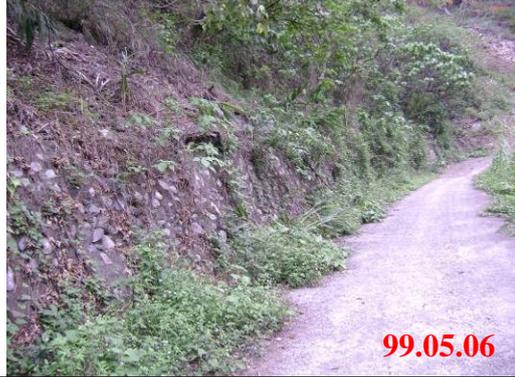
<p>99.05.06</p>
(1) 構造物 BR001 現況	(2) 構造物 BR002 現況

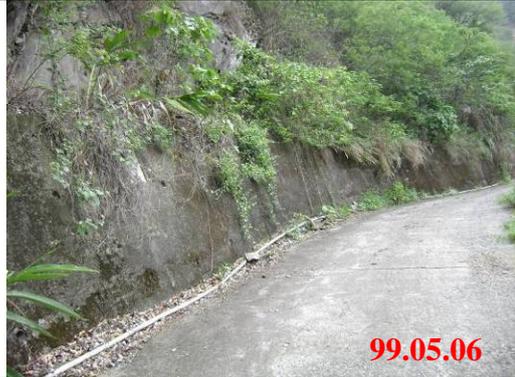
<p>99.08.30</p>
(3) 構造物 BR003 現況	(4) 構造物 BR004 現況

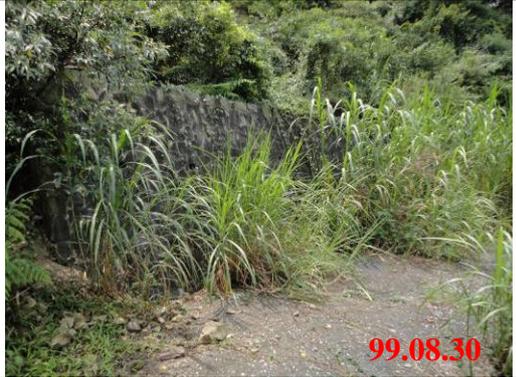
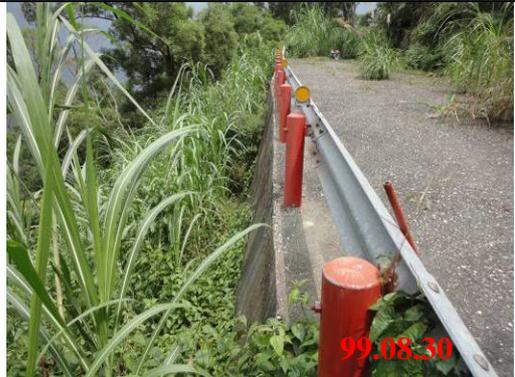
<p>99.08.30</p>
(5) 構造物 BR004 現況	(6) 構造物 BR005 現況

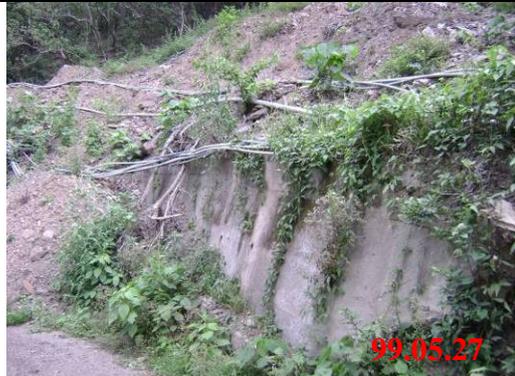
<p>99.11.11</p>
(7) 構造物 BR006 現況	(8) 構造物 BR007 現況

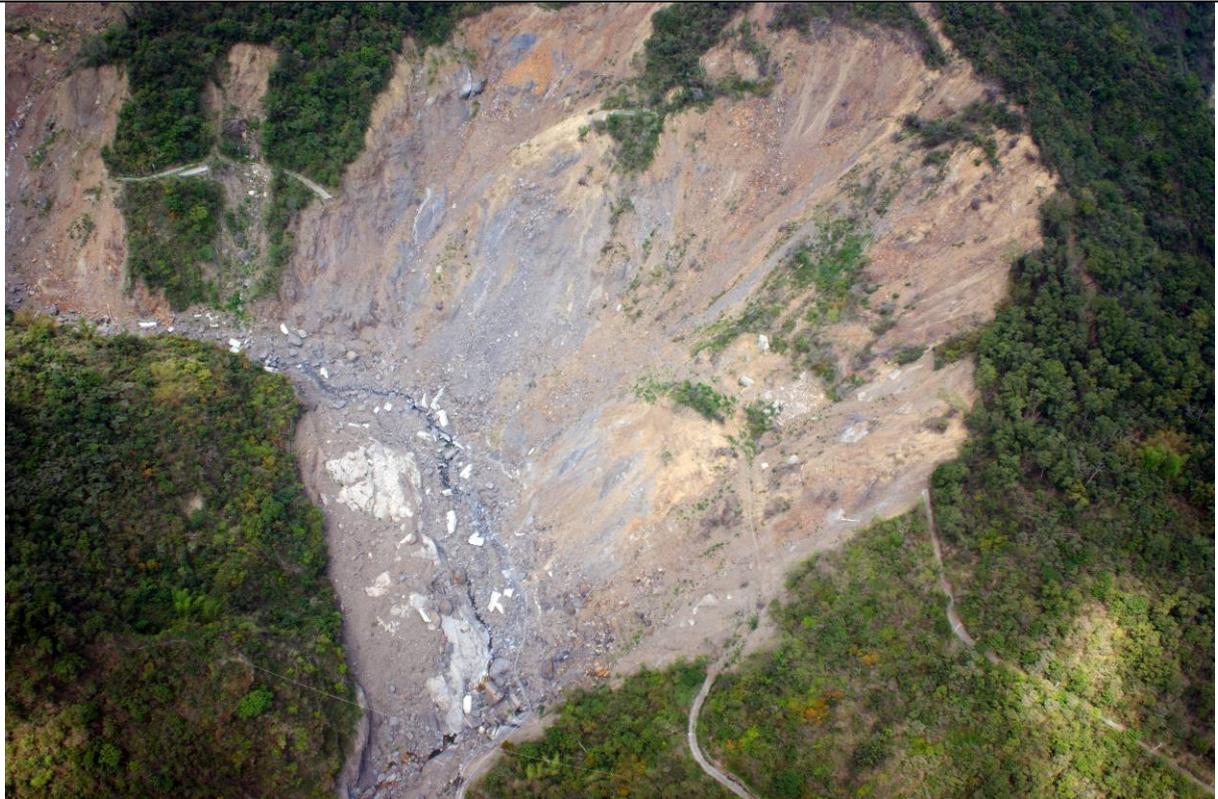
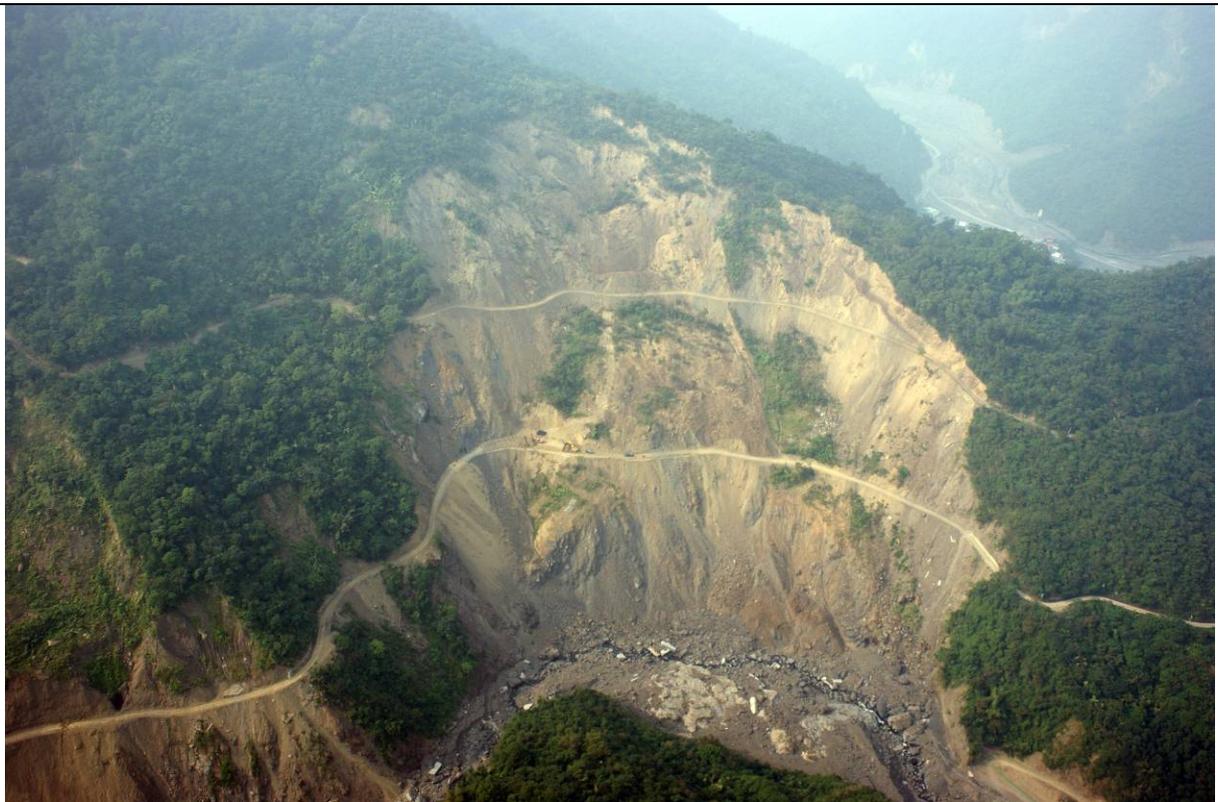
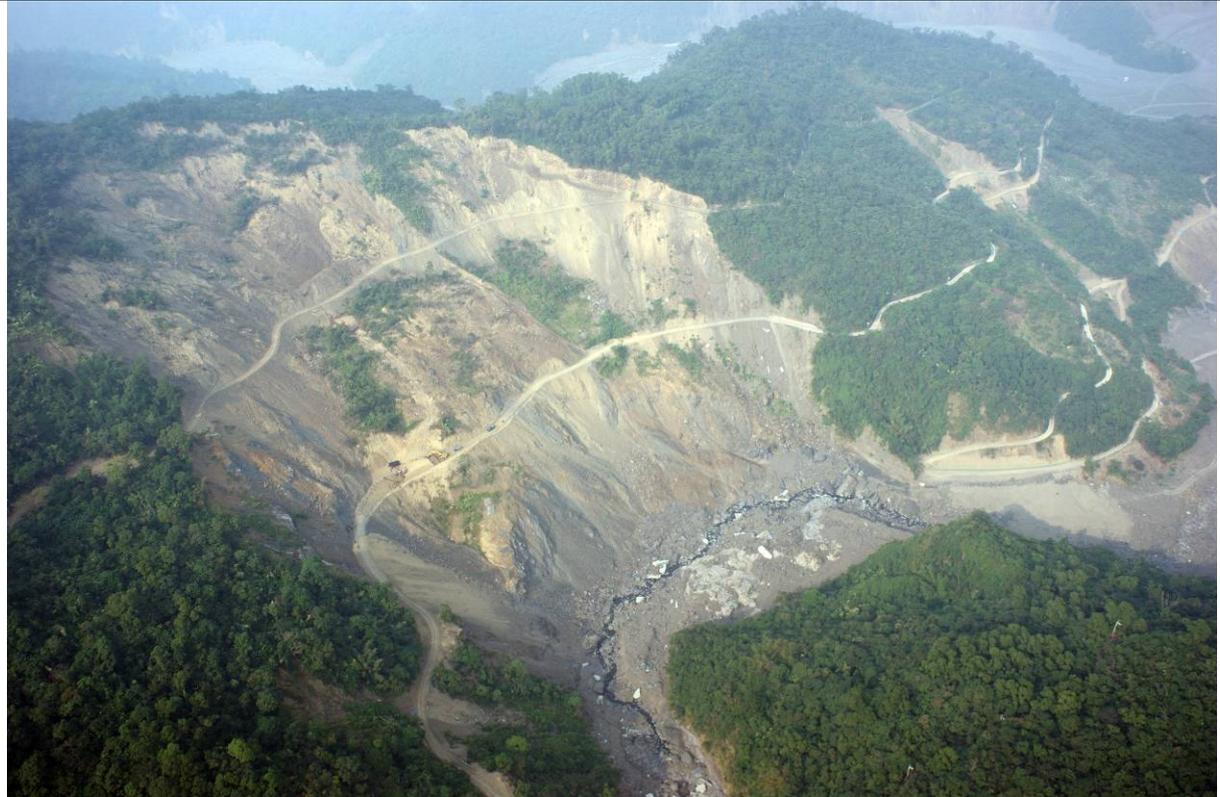
來義林道 2K+900 (編號 B012 路段)、來義林道 3K+500 (編號 B014 路段)及久保山支線 0K+880~1K+200 (編號 B031、B046 及 B047 路段)、久保山支線 1K+500 (編號 B048 路段)為穿越編號 S005 及編號 S007 等大崩塌地之路段，路基嚴重流失，地質條件不良，規劃進行地質鑽探及地球物理探勘，以明瞭是否有滑動層面，透過地質鑽探及地球物理探勘結果，掌握坡面上之崩積層厚度、並了解是否有破碎帶（局部斷層）或褶皺等不良地質條件存在，並配合前述治理內容進行後續治理。

(13)編號 S005 崩塌地
林道 2.9k 附近空拍(99.05.05)

(14)編號 S005 崩塌地
林道 2.9k 附近空拍(99.12.08)

(15)編號 S005 崩塌地
林道 2.9k 附近空拍(99.12.08)

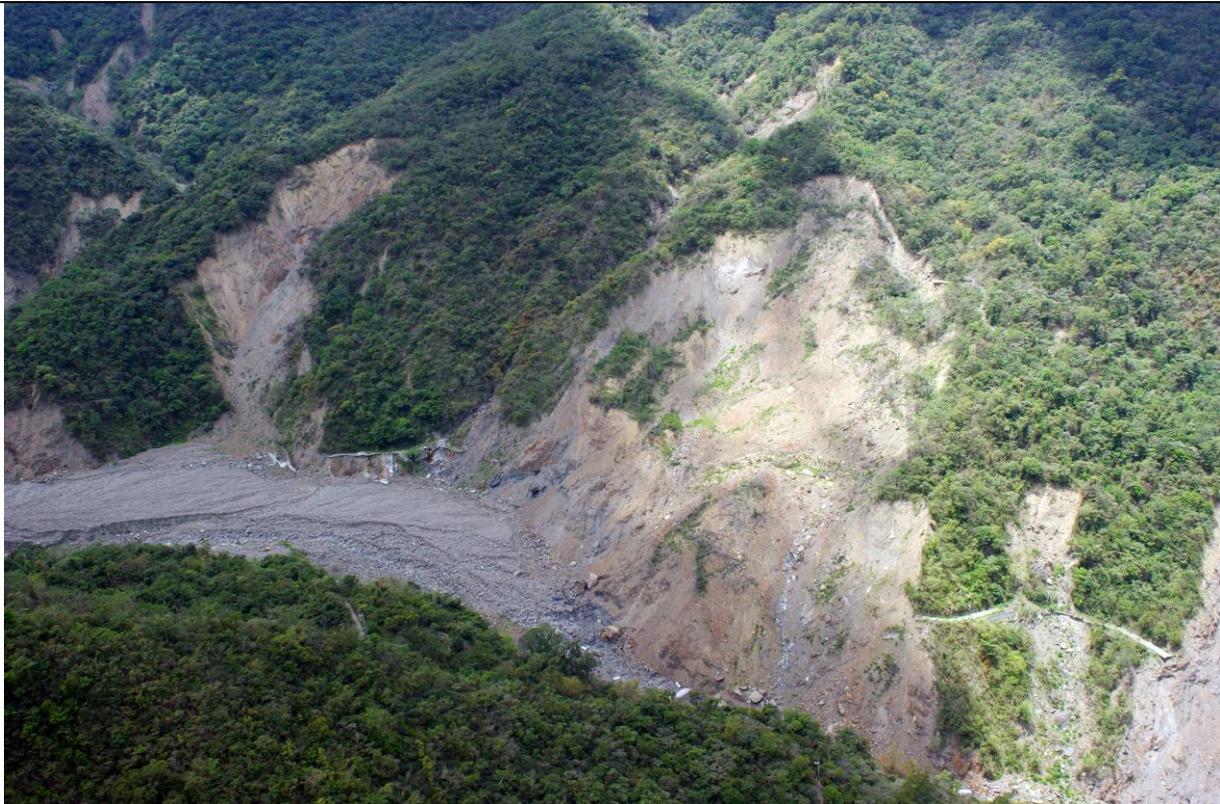
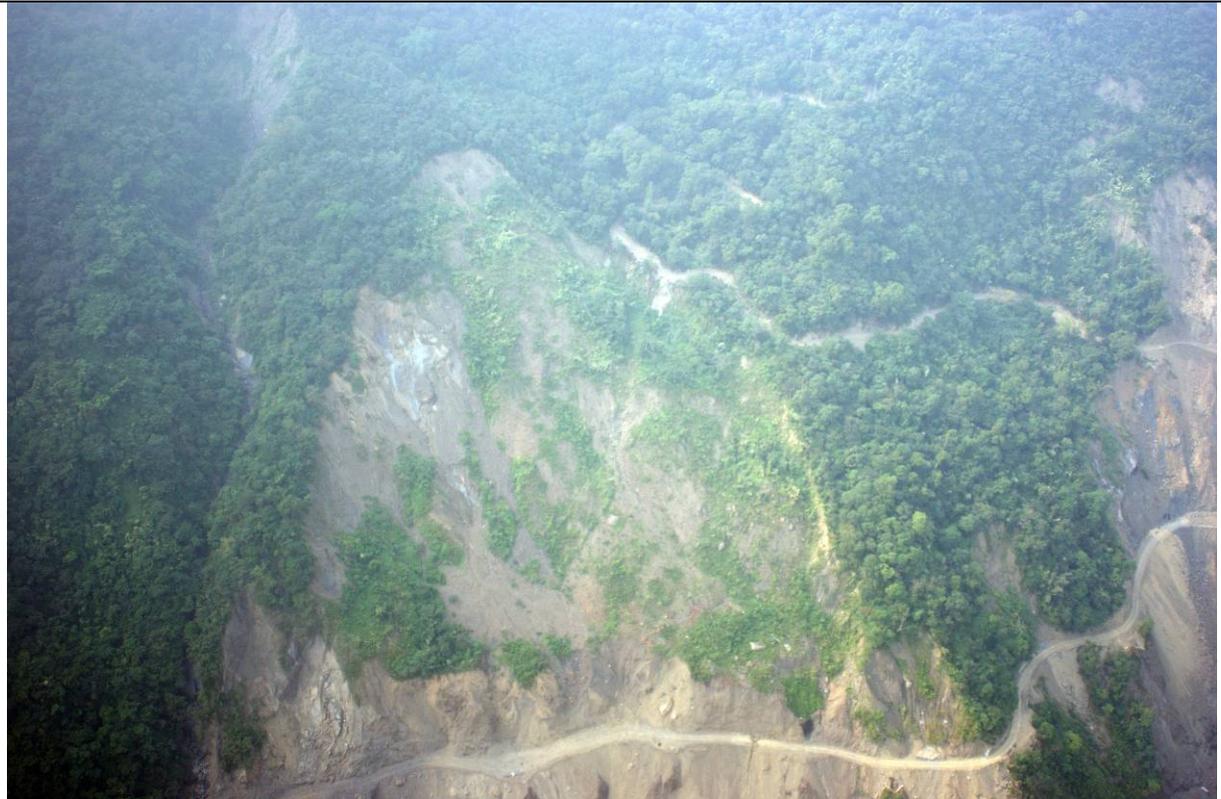
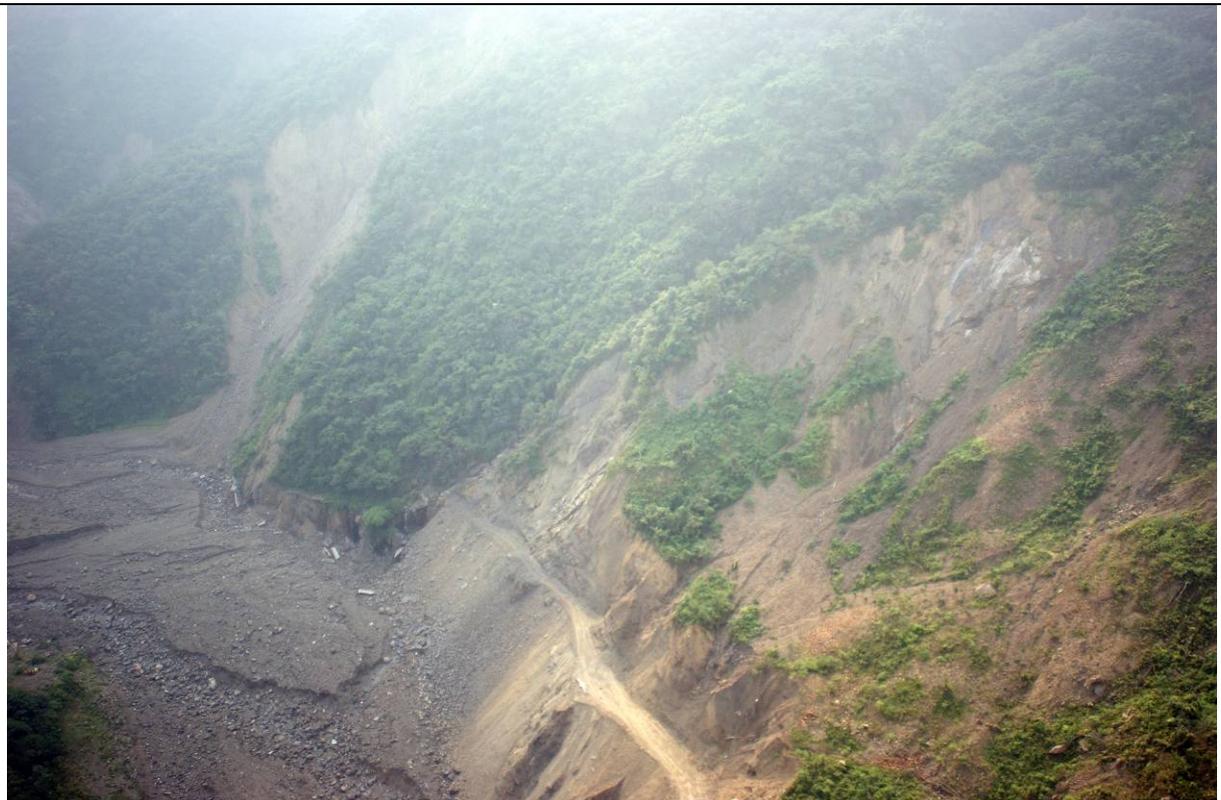
(16)編號 S007 崩塌地
林道 3.5k 附近空拍(99.05.05)

(17)編號 S007 崩塌地
林道 3.5k 附近空拍(99.12.08)

(18)編號 S007 崩塌地
林道 3.5k 附近空拍(99.12.08)

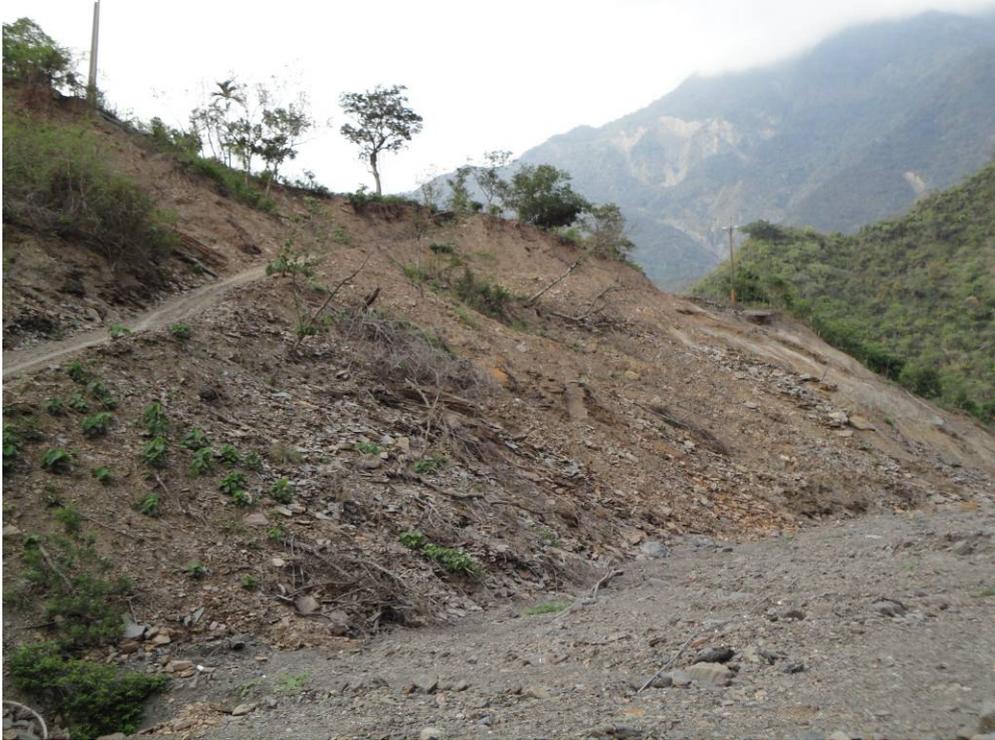
<p>一 工 區 施 工 前</p>

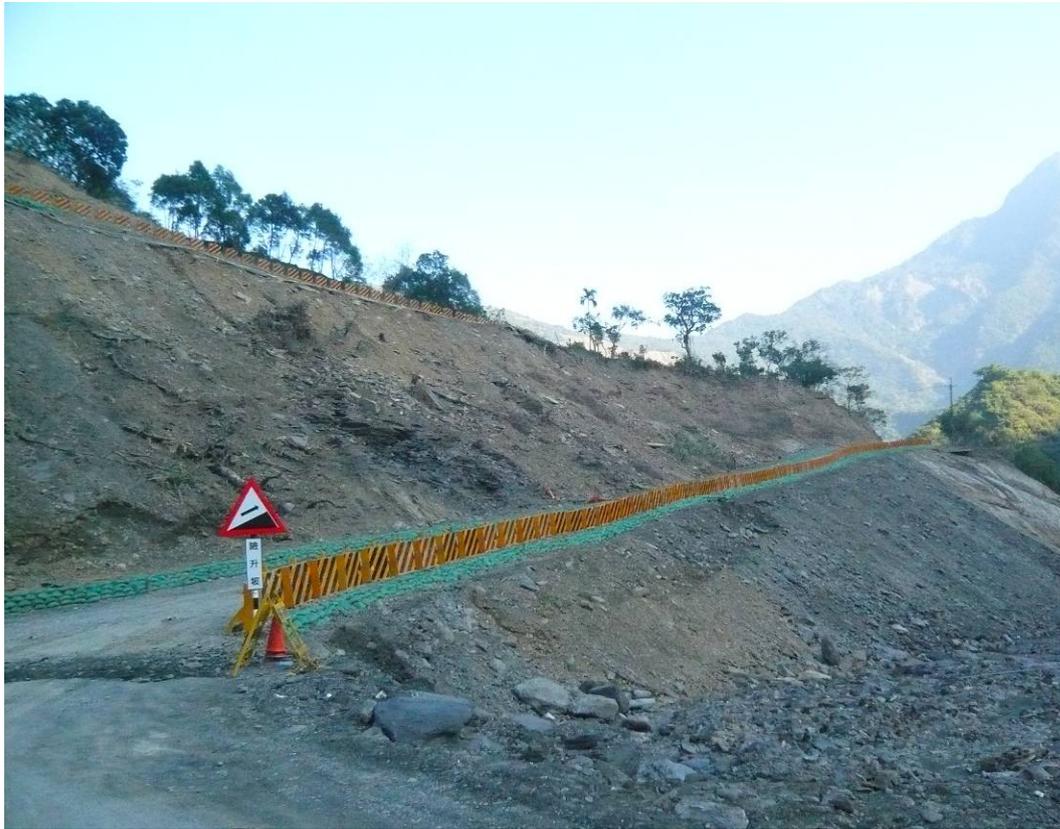
<p>一 工 區 施 工 後</p>

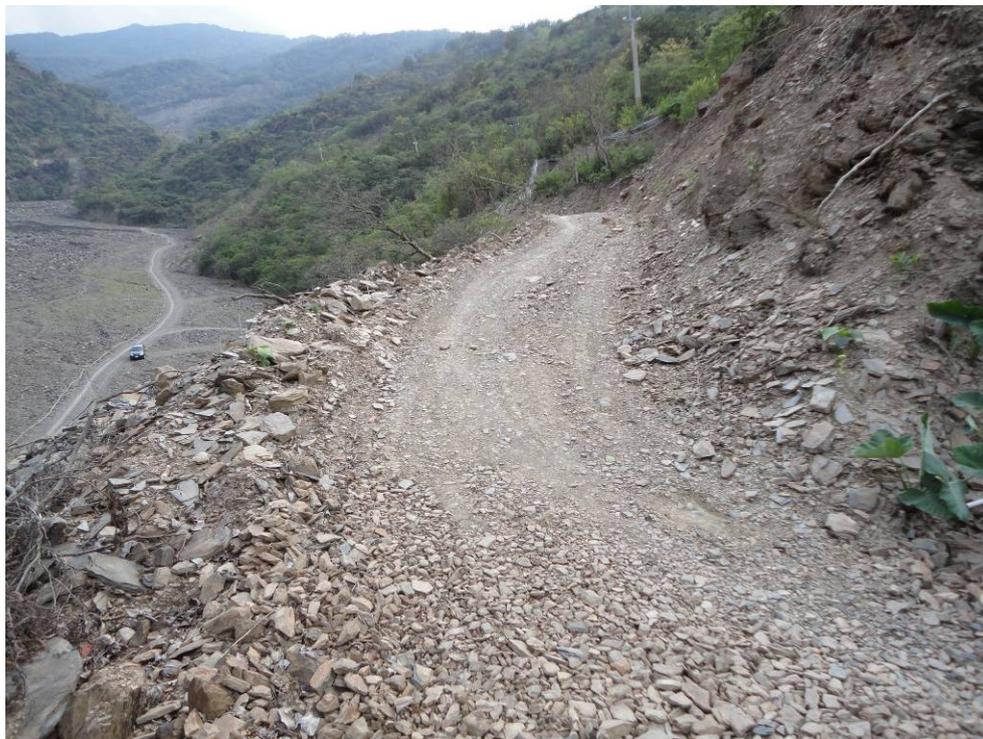
一
工
區
施
工
前

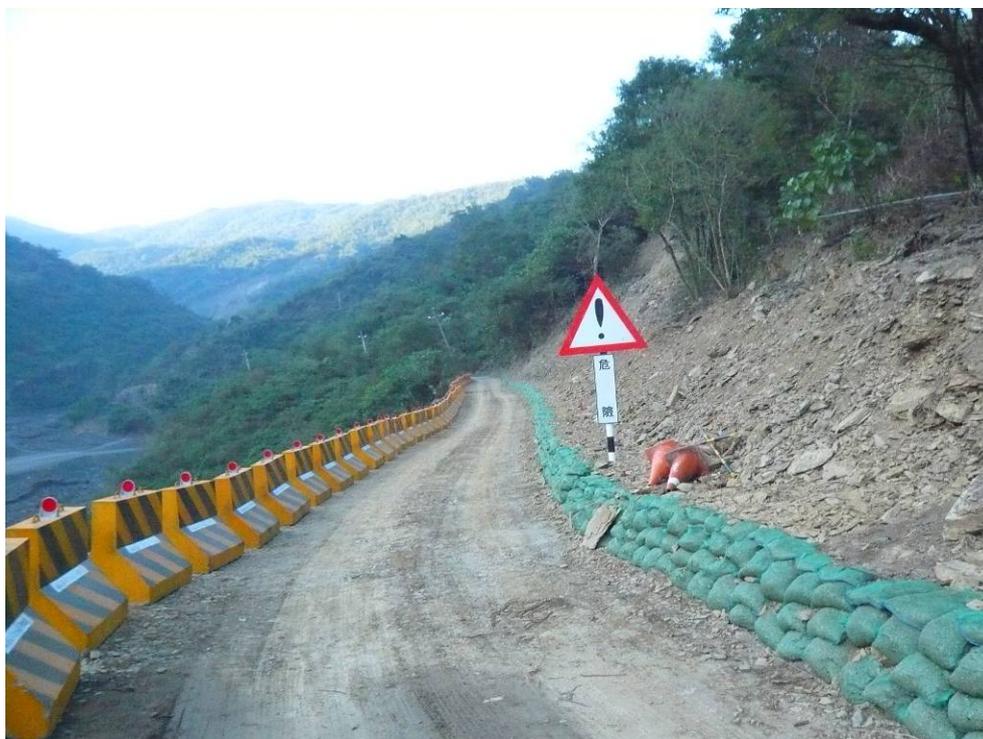
一
工
區
施
工
後

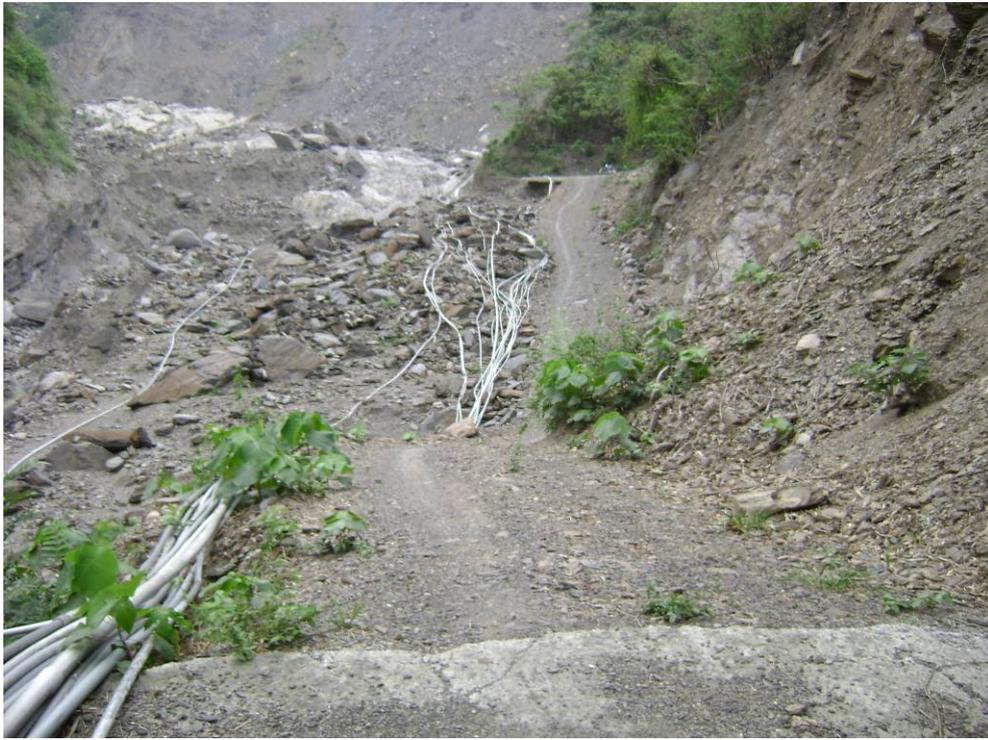
二
工
區
施
工
前

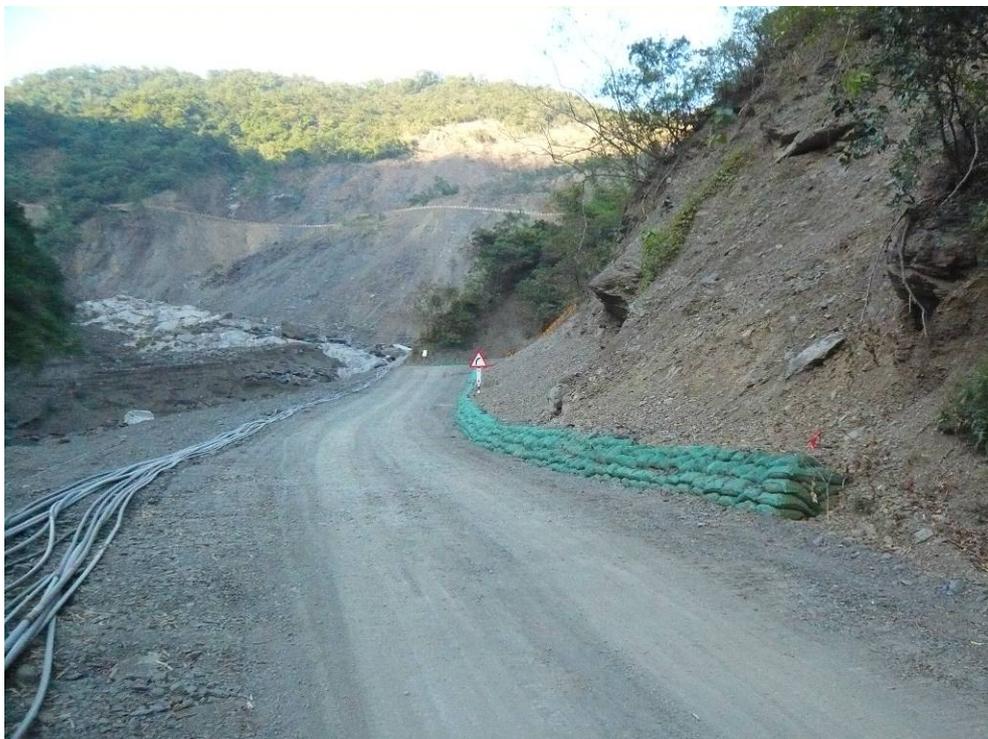
二
工
區
施
工
後

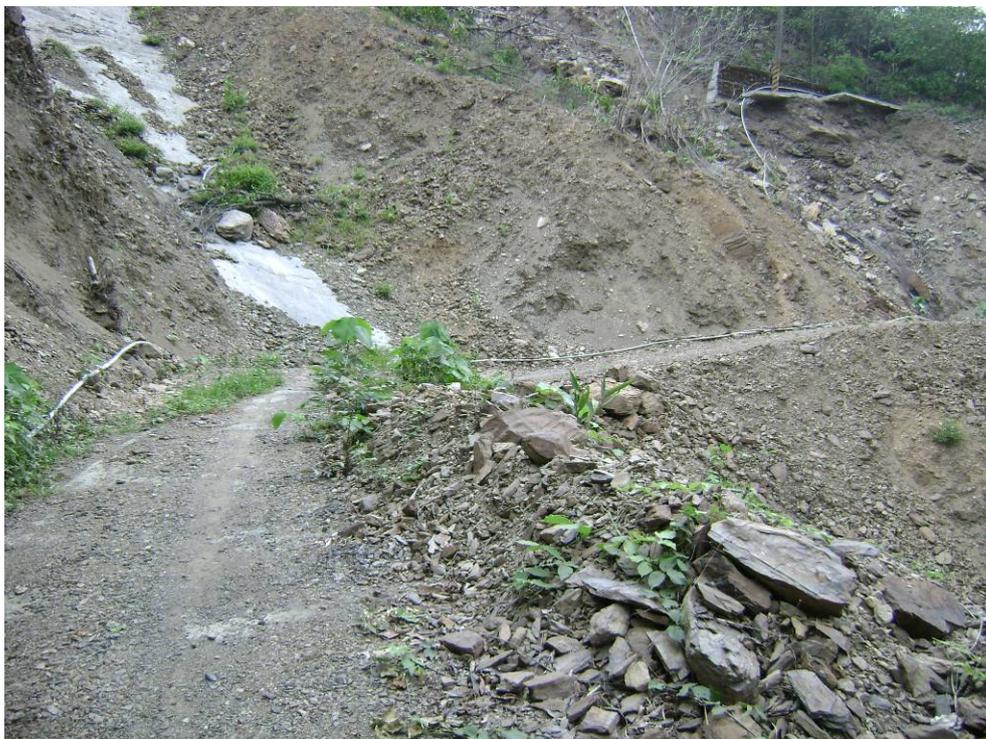
三
工
區
施
工
前

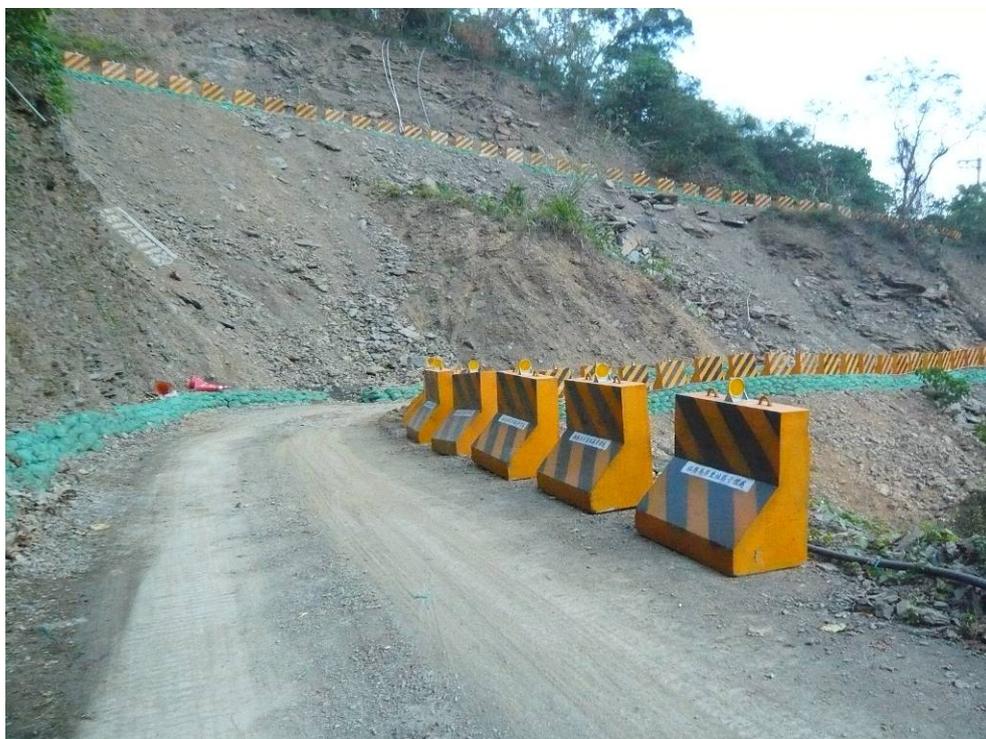
三
工
區
施
工
後

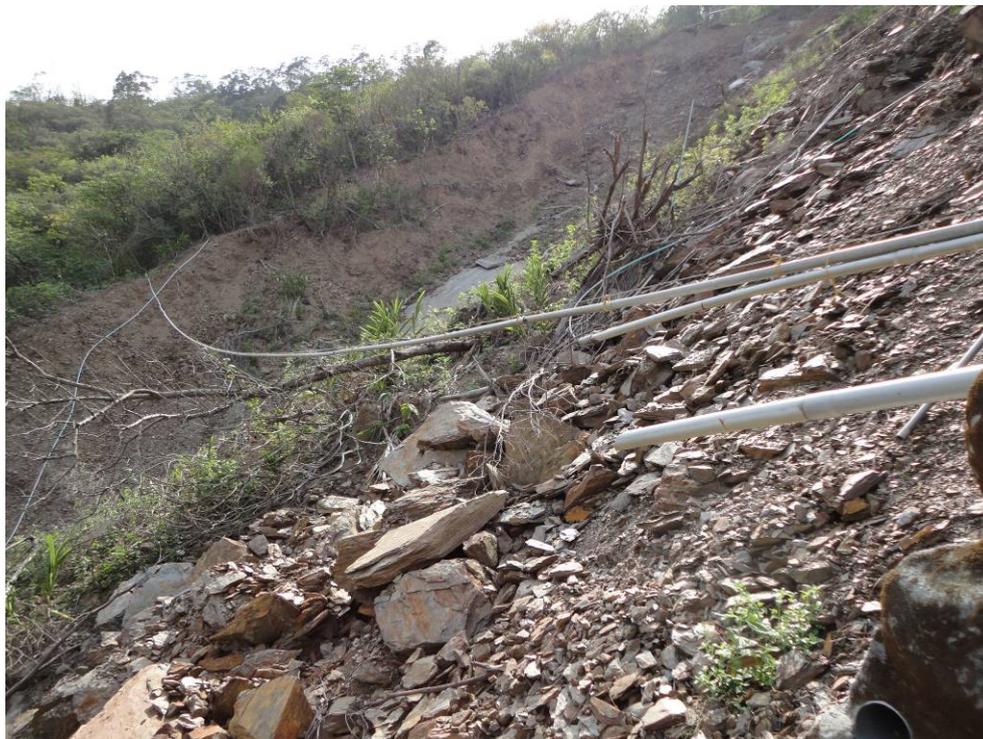
四
工
區
施
工
前

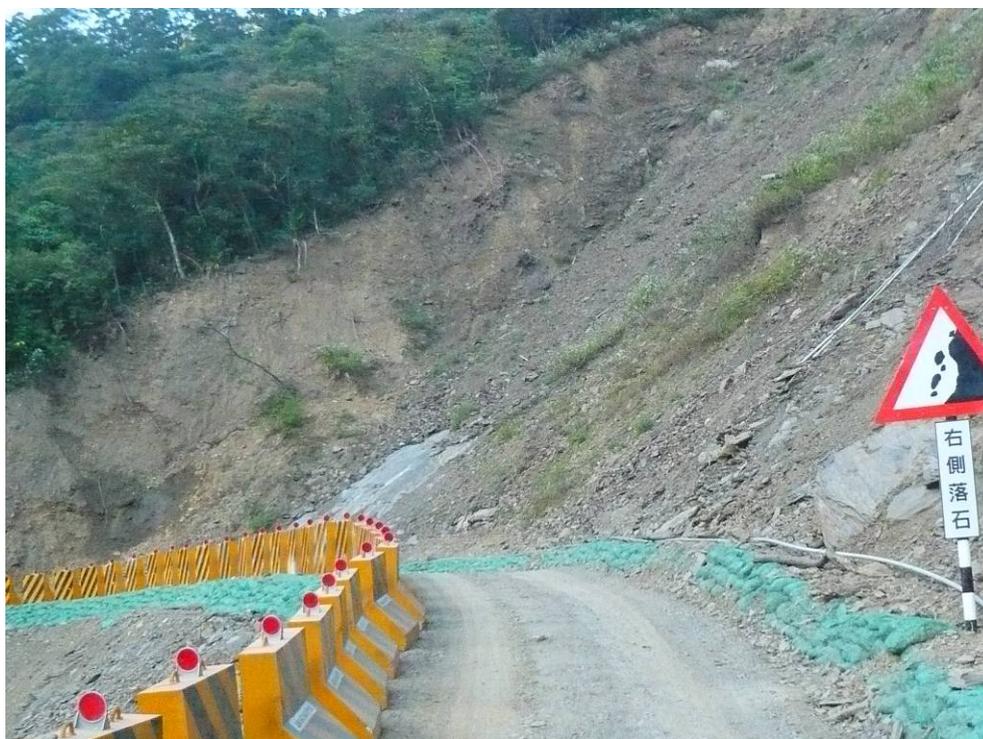
四
工
區
施
工
後
