來義林道災害復建整體規劃及第1期工程設計監造

成果報告書

主辦單位：行政院農業委員會林務局屏東林區管理處
執行單位：宇真工程顧問有限公司
中華民國100年2月

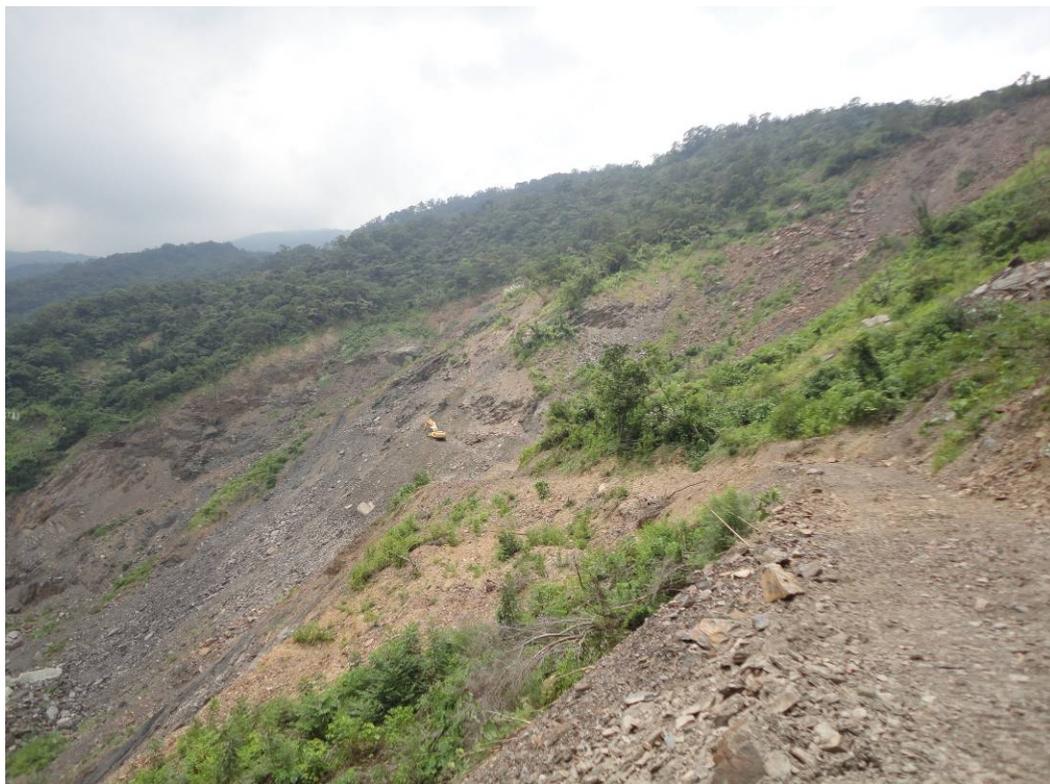
五
工
區
施
工
前

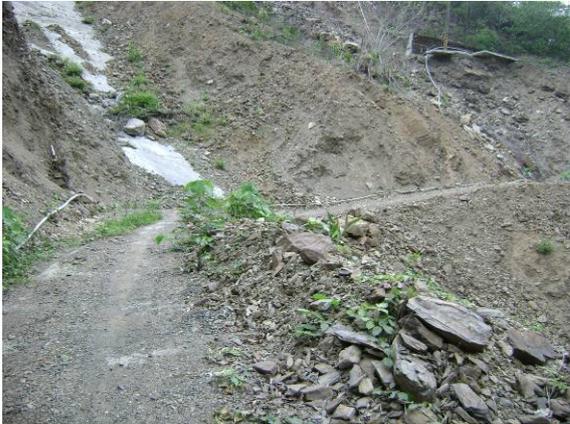
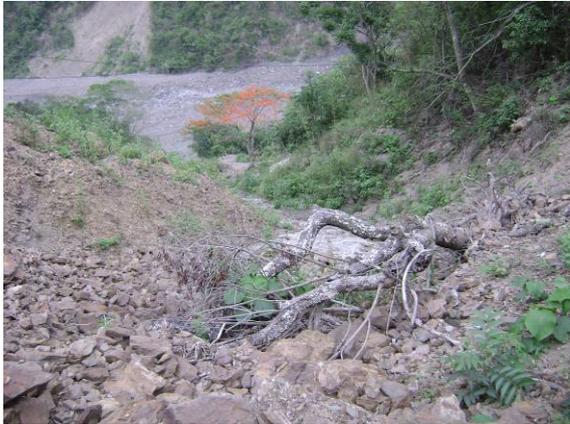
照片 1	照片 2

說明: 蝕溝現況	說明: 蝕溝現況

治理重要性	建議治理對策	經費概估
需要處理 (與 B008、B010~ B011- 1K+600、2K+320、 2K+540 合併處理)	短期：路基整理、恢復通行。 中長期：路面修復 W=4 公尺， L=140 公尺，配合崩塌地 S003 施 作	9,900(仟元)

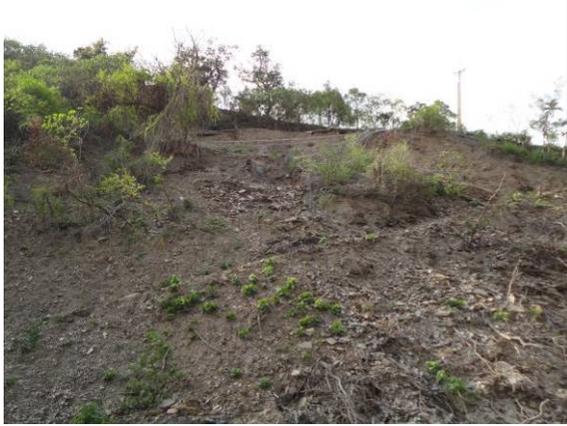
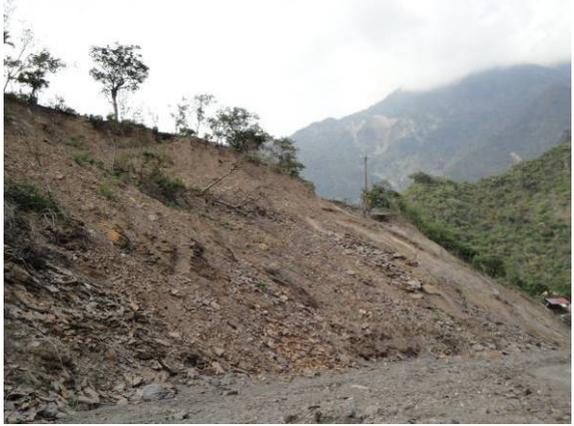
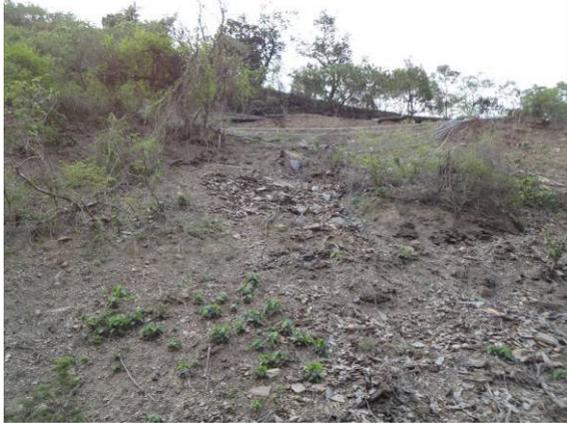
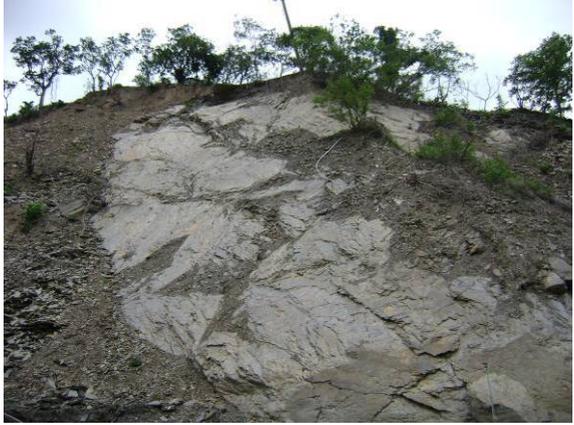
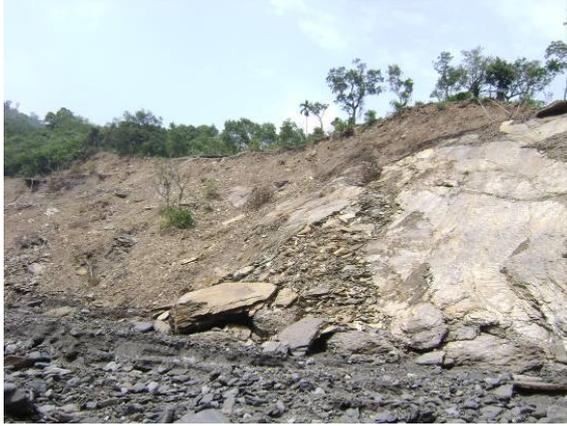
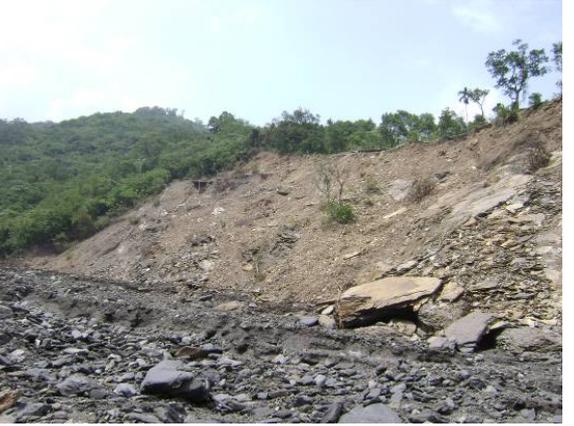
崩塌地編號	S001 (林道 1K+200)	災害發生時間	新崩塌地(時間：2009 年莫拉克颱風)		
1/25,000 圖號	9518-III-SE				
行政區域	屏東縣 來義鄉 義林村	交通條件	<input checked="" type="checkbox"/> 有 <input type="checkbox"/> 無道路可達崩塌地 若無，步行所需時間預估_____hr		
事業區	---	土地利用類別	<input type="checkbox"/> 山坡地 <input type="checkbox"/> 保安林 <input checked="" type="checkbox"/> 林班地 <input type="checkbox"/> 其它_____		
林班地號	---				
所屬流域	林邊溪	溪流名稱	內社溪	平均坡度	50°
座標 (TWD97)	X(E)：___216882___；Y(N)：___2491761___；EL：___279___				
現況描述	1. <input type="checkbox"/> 坡面有水流出，特別濕潤(註：可能為深層崩塌)；2. <input type="checkbox"/> 坡頂發現明顯裂縫 3. <input checked="" type="checkbox"/> 坡頂為道路、建物或農地(<input type="checkbox"/> 地表逕流集中； <input type="checkbox"/> 路面有水痕； <input type="checkbox"/> 路側排水溝斷裂 <input type="checkbox"/> 其他_____) 4. <input type="checkbox"/> 坡腳擋土構造物(<input type="checkbox"/> 排水孔阻塞； <input type="checkbox"/> 排水孔發現水痕) 5. <input checked="" type="checkbox"/> 有擴大傾向 6. <input type="checkbox"/> 堆積土石料源產生堰塞湖

植生調查	草本：___ <input checked="" type="checkbox"/> ___；灌木：___ <input checked="" type="checkbox"/> ___；喬木：___ <input type="checkbox"/> ___				
崩塌發生區	型式	<input type="checkbox"/> 岩屑掉落 <input type="checkbox"/> 淺層崩塌(崩塌深度未達 2m) <input checked="" type="checkbox"/> 深層崩塌(崩塌深度 2m 以上)			
	坡度	<input type="checkbox"/> 緩坡(坡度未達 35°) <input checked="" type="checkbox"/> 陡峭(坡度 35° 以上)			
	土壤厚度	<input type="checkbox"/> 土層薄(厚度未達 60cm) <input checked="" type="checkbox"/> 土層厚(厚度 60cm 以上)			
	母岩岩性	<input type="checkbox"/> 完整砂岩(或完整火成岩；完整變質岩，不包含完整板岩、片岩) <input type="checkbox"/> 碎裂砂岩(或礫石層；碎裂火成岩；碎裂變質岩，不包含碎裂板岩、片岩) <input type="checkbox"/> 完整頁岩(或完整板岩、片岩) <input checked="" type="checkbox"/> 碎裂頁岩(碎裂板岩) <input type="checkbox"/> 泥岩			
崩塌影響區位	<input checked="" type="checkbox"/> 溪流 <input checked="" type="checkbox"/> 道路 <input type="checkbox"/> 建物民宅 <input type="checkbox"/> 其它_____				
崩塌地質特性	<input checked="" type="checkbox"/> 砂頁岩互層 <input checked="" type="checkbox"/> 順向坡(註：量測自由端厚度，以決定淺層或深層崩塌) <input type="checkbox"/> 黏質頁岩層 位態：N46°E/46°SE~N52°E/46°SE

說明：崩塌地現況(2010.05.06)	說明：崩塌地現況(2010.05.06)

說明：崩塌地現況(2010.09.28)	說明：崩塌地現況(2010.09.28)

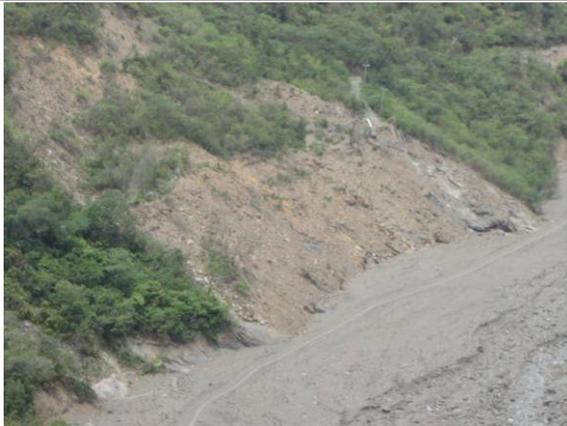
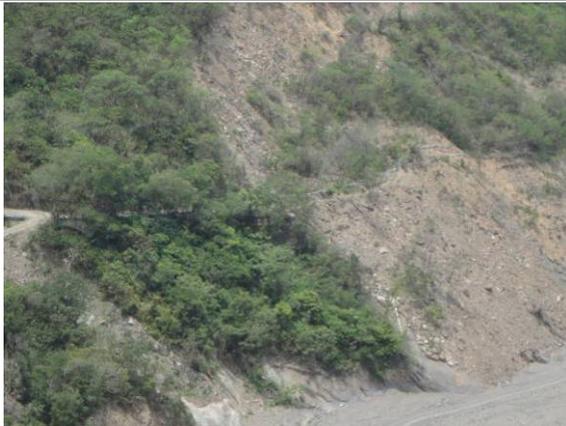
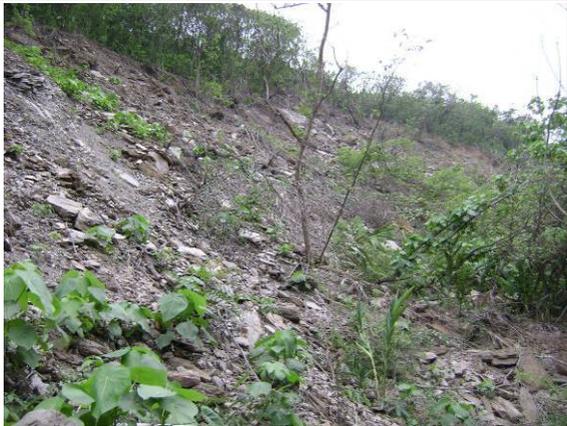
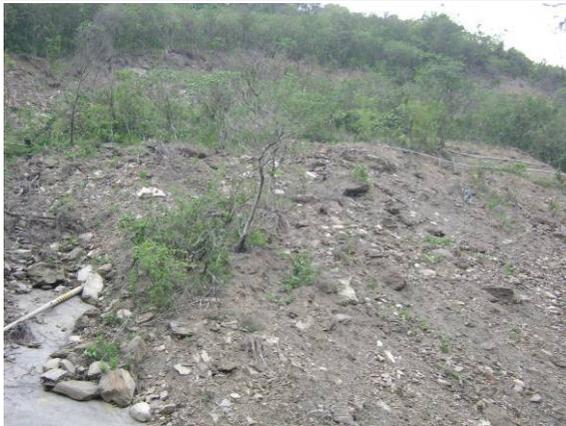
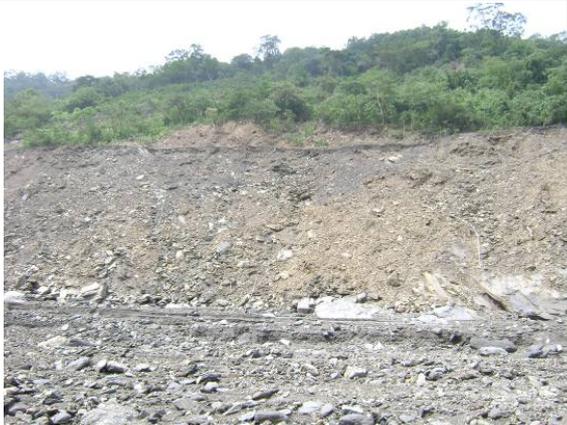
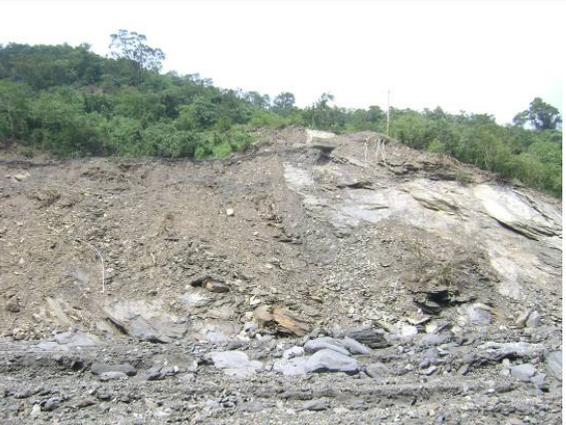
崩塌地編號	S002 (林道 1K+380)	災害發生時間	新崩塌地(時間：2009 年莫拉克颱風)		
1/25,000 圖號	9518-III-SE				
行政區域	屏東縣 來義鄉 義林村	交通條件	<input checked="" type="checkbox"/> 有 <input type="checkbox"/> 無道路可達崩塌地 若無，步行所需時間預估_____hr		
事業區	---	土地利用類別	<input type="checkbox"/> 山坡地 <input type="checkbox"/> 保安林 <input checked="" type="checkbox"/> 林班地 <input type="checkbox"/> 其它_____		
林班地號	---				
所屬流域	林邊溪	溪流名稱	內社溪	平均坡度	40°
座標 (TWD97)	X(E) : <u>216739</u> ; Y(N) : <u>2491604</u> ; EL : <u>277</u>				
現況描述	1. <input type="checkbox"/> 坡面有水流出，特別濕潤(註：可能為深層崩塌)；2. <input type="checkbox"/> 坡頂發現明顯裂縫 3. <input checked="" type="checkbox"/> 坡頂為道路、建物或農地(<input type="checkbox"/> 地表逕流集中； <input type="checkbox"/> 路面有水痕； <input type="checkbox"/> 路側排水溝斷裂 <input type="checkbox"/> 其他_____) 4. <input type="checkbox"/> 坡腳擋土構造物(<input type="checkbox"/> 排水孔阻塞； <input type="checkbox"/> 排水孔發現水痕) 5. <input checked="" type="checkbox"/> 有擴大傾向 6. <input type="checkbox"/> 堆積土石料源產生堰塞湖

植生調查	草本： <input checked="" type="checkbox"/> ；灌木： <input checked="" type="checkbox"/> ；喬木： <input type="checkbox"/> ---				
崩塌發生區	型式	<input type="checkbox"/> 岩屑掉落 <input type="checkbox"/> 淺層崩塌(崩塌深度未達 2m) <input checked="" type="checkbox"/> 深層崩塌(崩塌深度 2m 以上)			
	坡度	<input type="checkbox"/> 緩坡(坡度未達 35°) <input checked="" type="checkbox"/> 陡峭(坡度 35° 以上)			
	土壤厚度	<input type="checkbox"/> 土層薄(厚度未達 60cm) <input checked="" type="checkbox"/> 土層厚(厚度 60cm 以上)			
	母岩岩性	<input type="checkbox"/> 完整砂岩(或完整火成岩；完整變質岩，不包含完整板岩、片岩) <input type="checkbox"/> 碎裂砂岩(或礫石層；碎裂火成岩；碎裂變質岩，不包含碎裂板岩、片岩) <input type="checkbox"/> 完整頁岩(或完整板岩、片岩) <input checked="" type="checkbox"/> 碎裂頁岩(碎裂板岩) <input type="checkbox"/> 泥岩			
崩塌影響區位	<input checked="" type="checkbox"/> 溪流 <input checked="" type="checkbox"/> 道路 <input type="checkbox"/> 建物民宅 <input type="checkbox"/> 其它_____				
崩塌地質特性	<input checked="" type="checkbox"/> 砂頁岩互層 <input type="checkbox"/> 順向坡(註：量測自由端厚度，以決定淺層或深層崩塌) <input type="checkbox"/> 黏質頁岩層

說明：崩塌地現況(2010.05.06)	說明：崩塌地現況(2010.05.06)

說明：崩塌地現況(2010.09.28)	說明：崩塌地現況(2010.09.28)

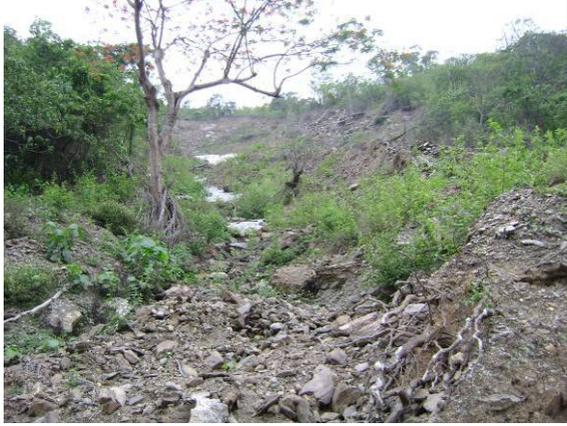
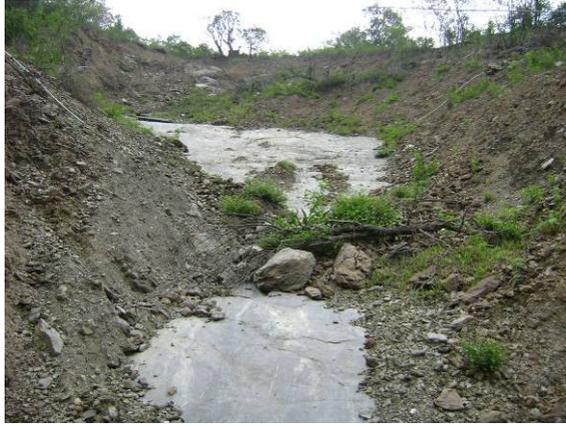
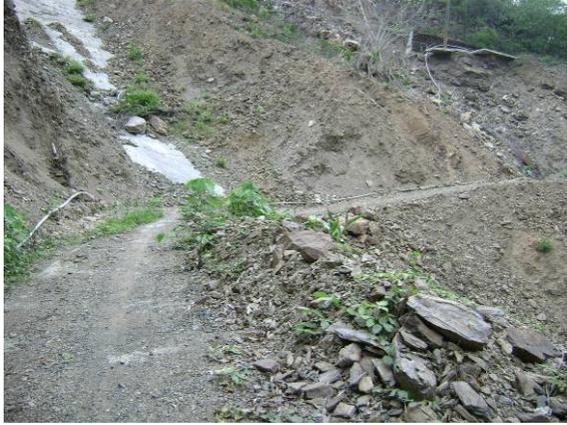
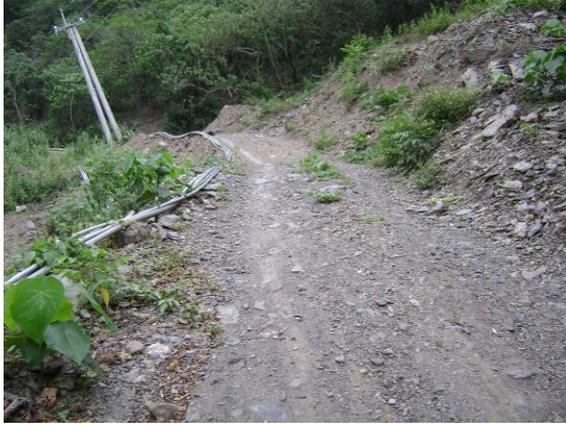
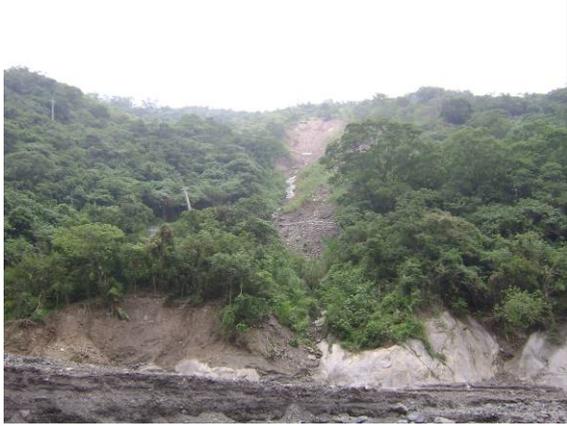
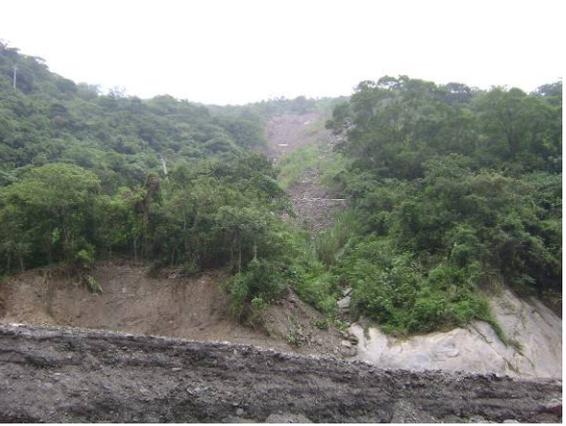
崩塌地編號	S003 (林道 2K+320)	災害發生時間	新崩塌地(時間：2009 年莫拉克颱風)		
1/25,000 圖號	9518-III-SE				
行政區域	屏東縣 來義鄉 義林村	交通條件	<input checked="" type="checkbox"/> 有 <input type="checkbox"/> 無道路可達崩塌地 若無，步行所需時間預估_____hr		
事業區	---	土地利用類別	<input type="checkbox"/> 山坡地 <input type="checkbox"/> 保安林 <input checked="" type="checkbox"/> 林班地 <input type="checkbox"/> 其它_____		
林班地號	---				
所屬流域	林邊溪	溪流名稱	內社溪	平均坡度	35°
座標 (TWD97)	X(E)：___216599___；Y(N)：___2491526___；EL：___319___				
現況描述	1. <input type="checkbox"/> 坡面有水流出，特別濕潤(註：可能為深層崩塌)；2. <input type="checkbox"/> 坡頂發現明顯裂縫 3. <input checked="" type="checkbox"/> 坡頂為道路、建物或農地(<input type="checkbox"/> 地表逕流集中； <input type="checkbox"/> 路面有水痕； <input type="checkbox"/> 路側排水溝斷裂 <input type="checkbox"/> 其他_____) 4. <input type="checkbox"/> 坡腳擋土構造物(<input type="checkbox"/> 排水孔阻塞； <input type="checkbox"/> 排水孔發現水痕) 5. <input checked="" type="checkbox"/> 有擴大傾向 6. <input type="checkbox"/> 堆積土石料源產生堰塞湖

說明：崩塌地現況(2010.05.10)	說明：崩塌地現況(2010.05.10)

說明：崩塌地現況((2010.09.28))	說明：崩塌地現況(2010.09.28)

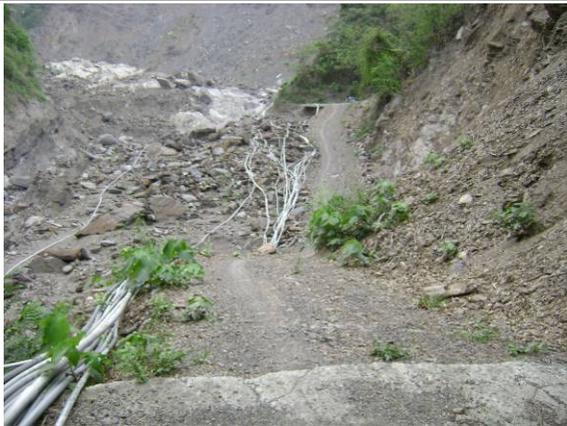
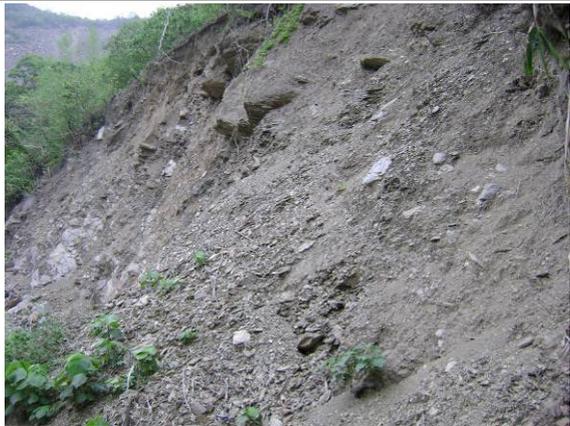
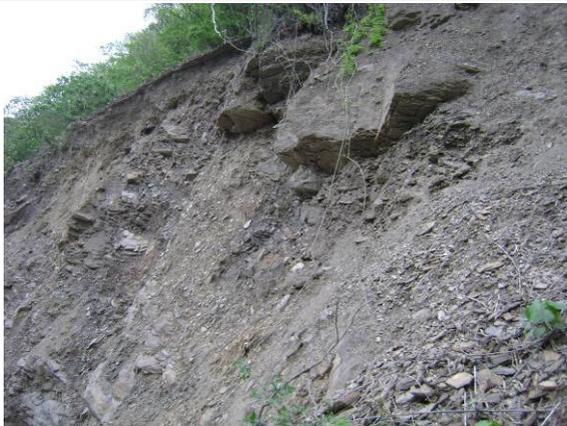
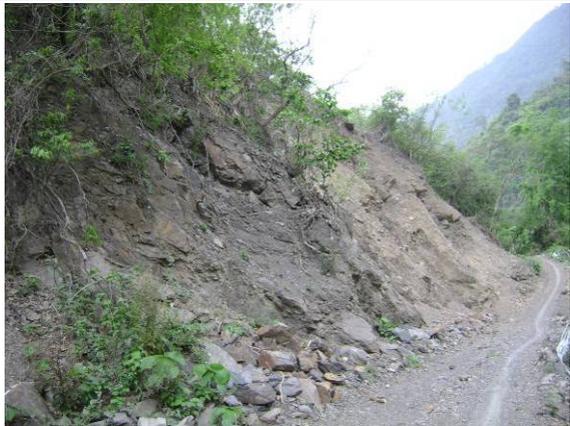
說明：崩塌地現況(2010.05.06)	說明：崩塌地現況(2010.05.06)

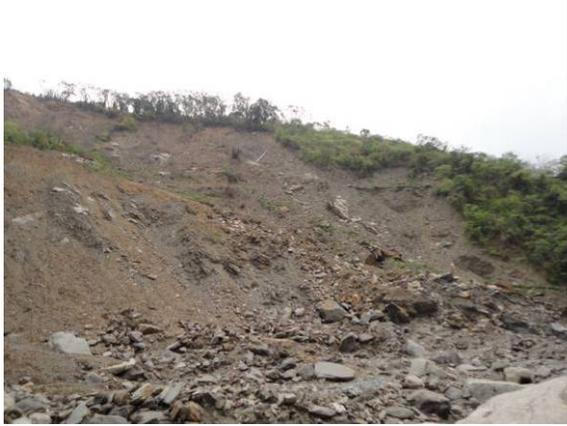
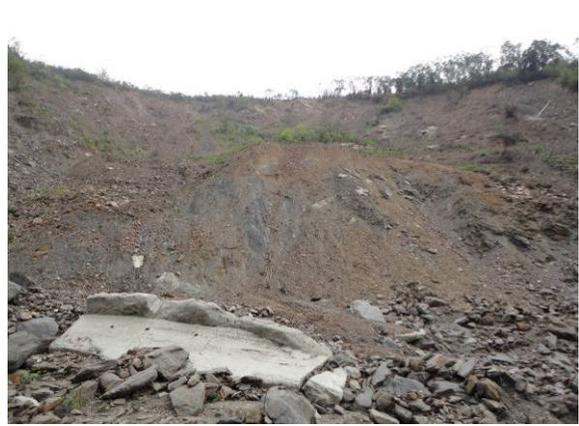
說明：崩塌地現況(2010.05.06)	說明：崩塌地現況(2010.05.06)

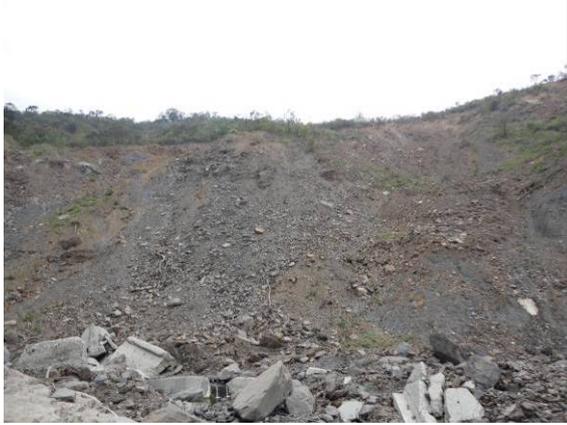
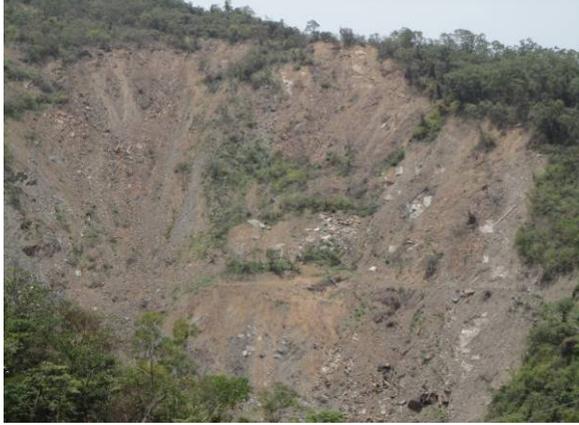
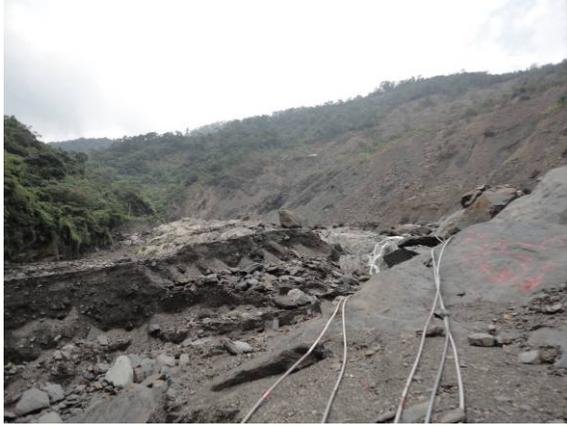
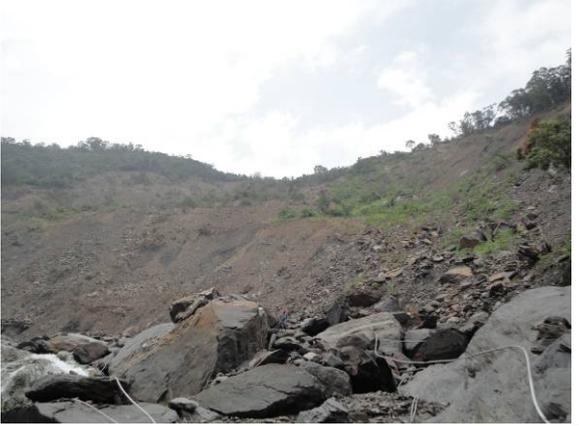
說明：崩塌地現況(2010.05.06)	說明：崩塌地現況(2010.05.06)

說明：崩塌地現況(2010.10.14)	說明：崩塌地現況(2010.10.14)

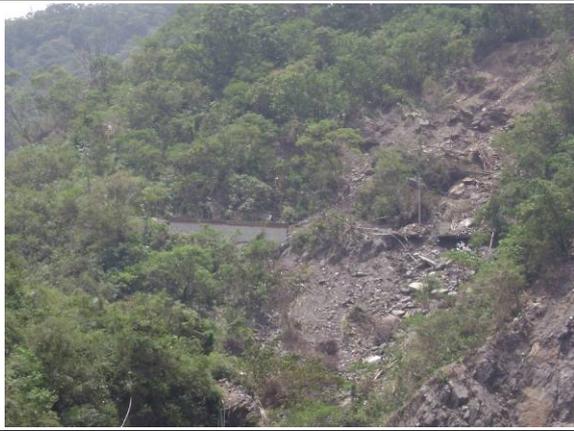
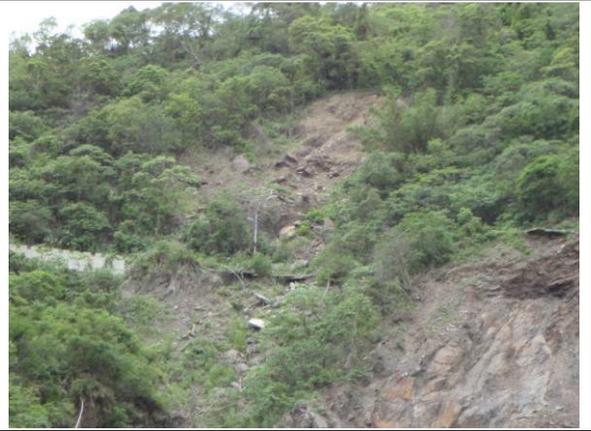
植生調查	草本：_____；灌木：_____；喬木：_____				
崩塌發生區	型式	<input type="checkbox"/> 岩屑掉落 <input type="checkbox"/> 淺層崩塌(崩塌深度未達 2m) <input checked="" type="checkbox"/> 深層崩塌(崩塌深度 2m 以上)			
	坡度	<input type="checkbox"/> 緩坡(坡度未達 35°) <input checked="" type="checkbox"/> 陡峭(坡度 35° 以上)			
	土壤厚度	<input checked="" type="checkbox"/> 土層薄(厚度未達 60cm) <input type="checkbox"/> 土層厚(厚度 60cm 以上)			
	母岩岩性	<input type="checkbox"/> 完整砂岩(或完整火成岩；完整變質岩，不包含完整板岩、片岩) <input type="checkbox"/> 碎裂砂岩(或礫石層；碎裂火成岩；碎裂變質岩，不包含碎裂板岩、片岩) <input type="checkbox"/> 完整頁岩(或完整板岩、片岩) <input checked="" type="checkbox"/> 碎裂頁岩(碎裂板岩) <input type="checkbox"/> 泥岩			
崩塌影響區位	<input checked="" type="checkbox"/> 溪流 <input checked="" type="checkbox"/> 道路 <input type="checkbox"/> 建物民宅 <input type="checkbox"/> 其它_____				
崩塌地質特性	<input type="checkbox"/> 砂頁岩互層 <input type="checkbox"/> 順向坡(註：量測自由端厚度，以決定淺層或深層崩塌) <input type="checkbox"/> 黏質頁岩層				
崩塌面積	平均高度： <u>140</u> (m)；平均寬度： <u>25</u> (m)；平均深度： <u>3</u> (m) 面積估計： <u>3,700</u> (m ²)；體積估計： <u>11,100</u> (m ³)

說明：崩塌地現況

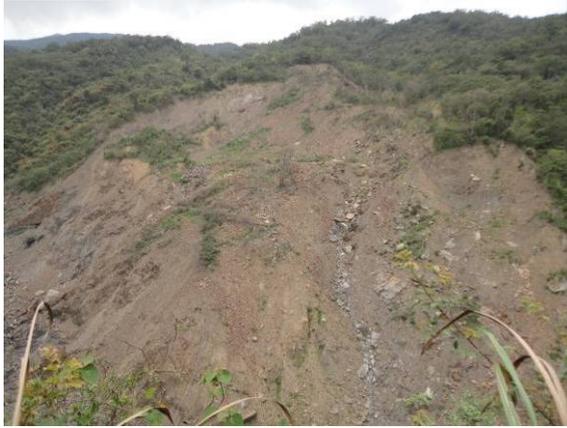
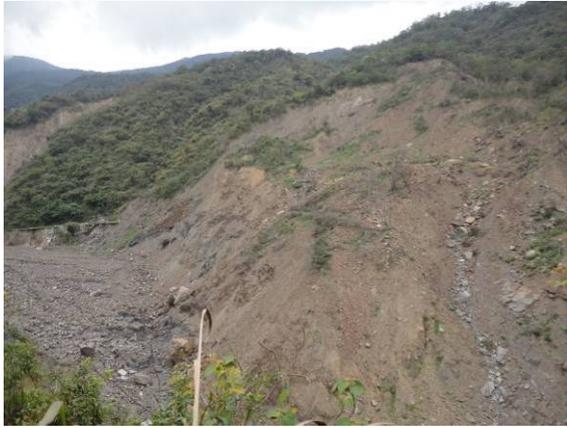
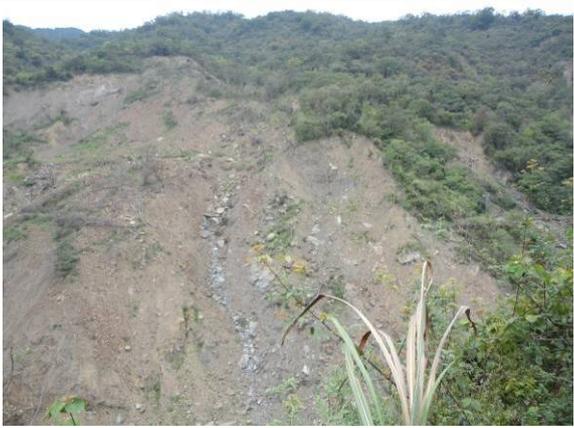
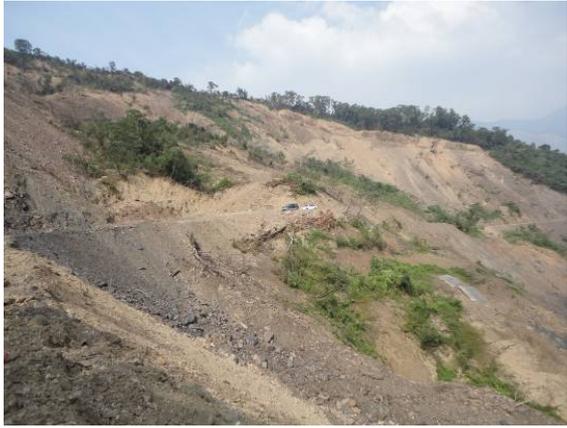
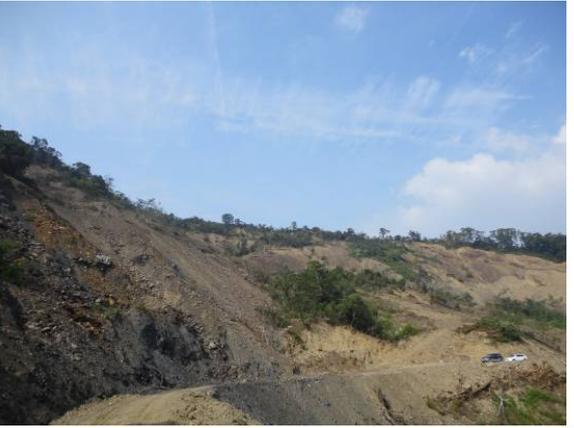
說明：崩塌地現況(2010.05.06)	說明：崩塌地現況(2010.05.06)

說明：崩塌地現況(2010.11.11)	說明：崩塌地現況(2010.11.11)

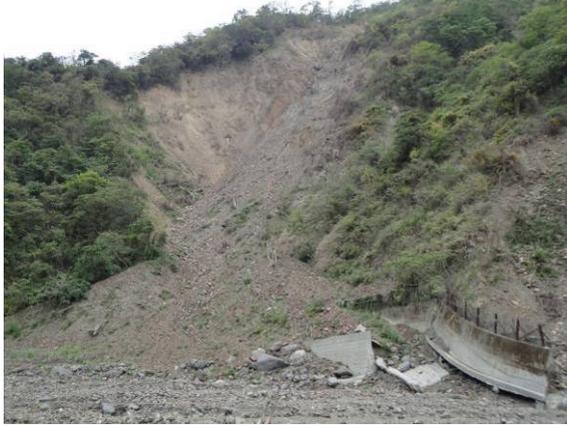
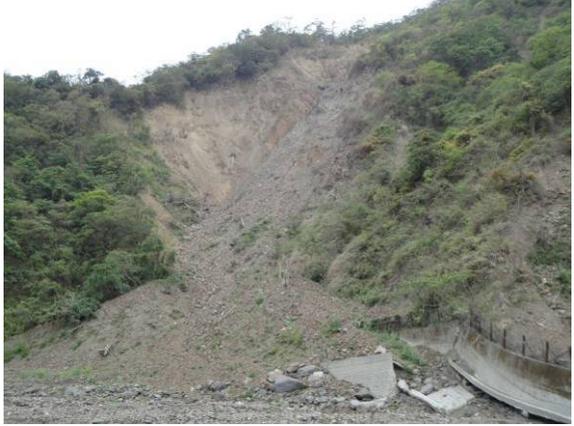
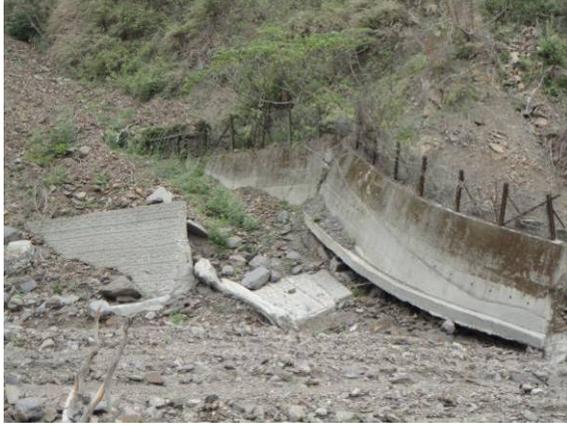
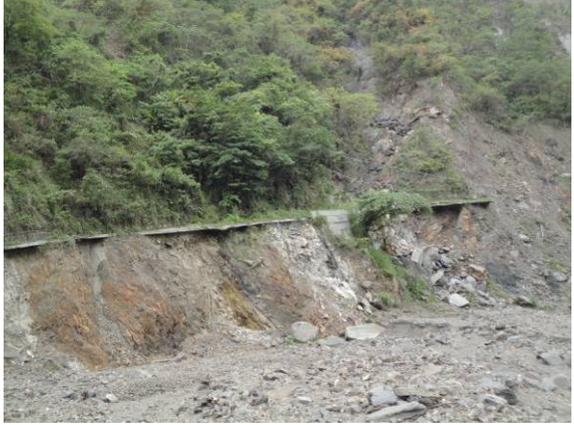
植生調查	草本：___---___；灌木：___---___；喬木：___---___				
崩塌發生區	型式	<input type="checkbox"/> 岩屑掉落 <input type="checkbox"/> 淺層崩塌(崩塌深度未達 2m) <input checked="" type="checkbox"/> 深層崩塌(崩塌深度 2m 以上)			
	坡度	<input type="checkbox"/> 緩坡(坡度未達 35°) <input checked="" type="checkbox"/> 陡峭(坡度 35° 以上)			
	土壤厚度	<input type="checkbox"/> 土層薄(厚度未達 60cm) <input checked="" type="checkbox"/> 土層厚(厚度 60cm 以上)			
	母岩岩性	<input type="checkbox"/> 完整砂岩(或完整火成岩；完整變質岩，不包含完整板岩、片岩) <input type="checkbox"/> 碎裂砂岩(或礫石層；碎裂火成岩；碎裂變質岩，不包含碎裂板岩、片岩) <input type="checkbox"/> 完整頁岩(或完整板岩、片岩) <input checked="" type="checkbox"/> 碎裂頁岩(碎裂板岩) <input type="checkbox"/> 泥岩			
崩塌影響區位	<input type="checkbox"/> 溪流 <input checked="" type="checkbox"/> 道路 <input type="checkbox"/> 建物民宅 <input type="checkbox"/> 其它_____				
崩塌地質特性	<input type="checkbox"/> 砂頁岩互層 <input type="checkbox"/> 順向坡(註：量測自由端厚度，以決定淺層或深層崩塌) <input type="checkbox"/> 黏質頁岩層				
崩塌面積	平均高度：___250___(m)；平均寬度：___80___(m)；平均深度：___2___(m) 面積估計：___19,500___(m ²)；體積估計：___39,000___(m ³)

說明：崩塌地現況	說明：崩塌地現況

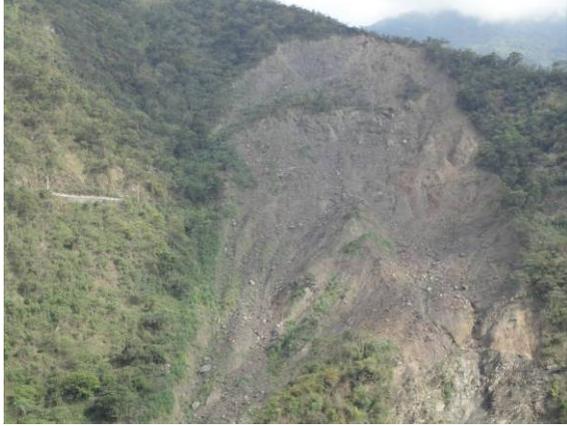
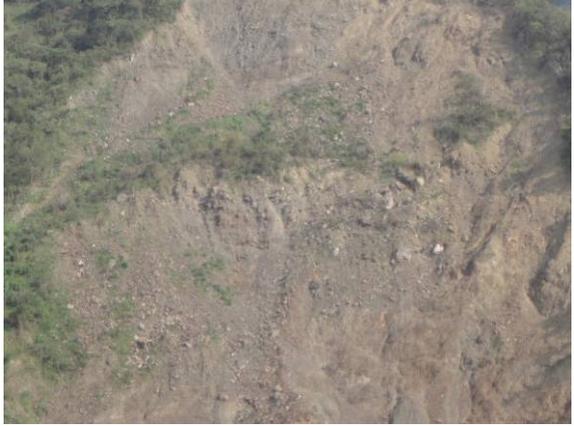
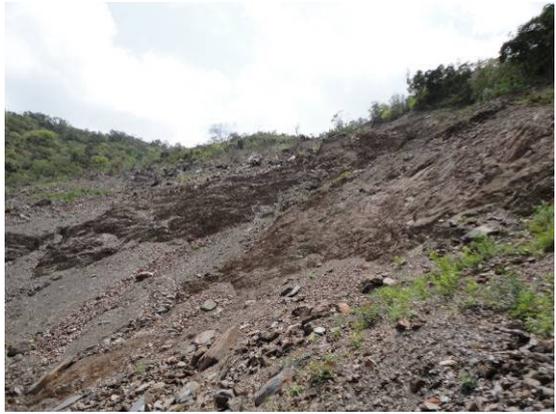
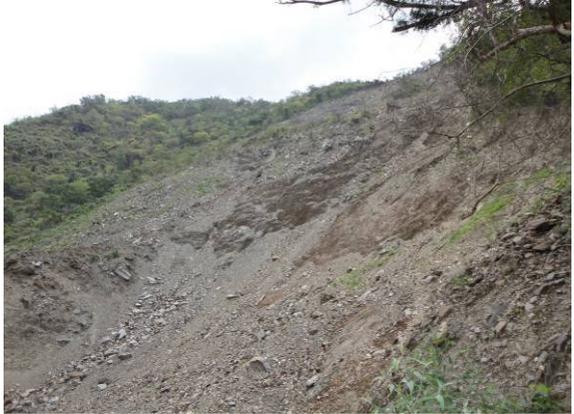
植生調查	草本：___---___；灌木：___---___；喬木：___---___				
崩塌發生區	型式	<input type="checkbox"/> 岩屑掉落 <input type="checkbox"/> 淺層崩塌(崩塌深度未達 2m) <input checked="" type="checkbox"/> 深層崩塌(崩塌深度 2m 以上)			
	坡度	<input type="checkbox"/> 緩坡(坡度未達 35°) <input checked="" type="checkbox"/> 陡峭(坡度 35° 以上)			
	土壤厚度	<input type="checkbox"/> 土層薄(厚度未達 60cm) <input checked="" type="checkbox"/> 土層厚(厚度 60cm 以上)			
	母岩岩性	<input type="checkbox"/> 完整砂岩(或完整火成岩；完整變質岩，不包含完整板岩、片岩) <input type="checkbox"/> 碎裂砂岩(或礫石層；碎裂火成岩；碎裂變質岩，不包含碎裂板岩、片岩) <input type="checkbox"/> 完整頁岩(或完整板岩、片岩) <input checked="" type="checkbox"/> 碎裂頁岩(碎裂板岩) <input type="checkbox"/> 泥岩			
崩塌影響區位	<input type="checkbox"/> 溪流 <input checked="" type="checkbox"/> 道路 <input type="checkbox"/> 建物民宅 <input type="checkbox"/> 其它_____				
崩塌地質特性	<input type="checkbox"/> 砂頁岩互層 <input type="checkbox"/> 順向坡(註：量測自由端厚度，以決定淺層或深層崩塌) <input type="checkbox"/> 黏質頁岩層				
崩塌面積	平均高度：___420___(m)；平均寬度：___200___(m)；平均深度：___5___(m) 面積估計：___82,200___(m ²)；體積估計：___411,000___(m ³)

說明：崩塌地現況	說明：崩塌地現況

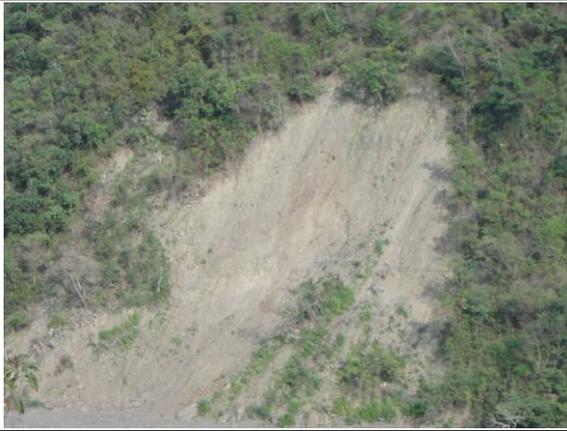
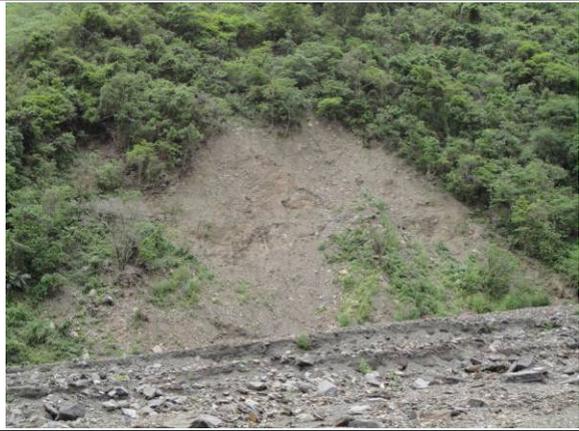
崩塌發生區	型式	<input type="checkbox"/> 岩屑掉落 <input type="checkbox"/> 淺層崩塌(崩塌深度未達 2m) <input checked="" type="checkbox"/> 深層崩塌(崩塌深度 2m 以上)			
	坡度	<input type="checkbox"/> 緩坡(坡度未達 35°) <input checked="" type="checkbox"/> 陡峭(坡度 35° 以上)			
	土壤厚度	<input type="checkbox"/> 土層薄(厚度未達 60cm) <input checked="" type="checkbox"/> 土層厚(厚度 60cm 以上)			
	母岩岩性	<input type="checkbox"/> 完整砂岩(或完整火成岩；完整變質岩，不包含完整板岩、片岩) <input type="checkbox"/> 碎裂砂岩(或礫石層；碎裂火成岩；碎裂變質岩，不包含碎裂板岩、片岩) <input type="checkbox"/> 完整頁岩(或完整板岩、片岩) <input checked="" type="checkbox"/> 碎裂頁岩(碎裂板岩) <input type="checkbox"/> 泥岩			
崩塌影響區位	<input checked="" type="checkbox"/> 溪流 <input type="checkbox"/> 道路 <input type="checkbox"/> 建物民宅 <input type="checkbox"/> 其它_____				
崩塌地質特性	<input type="checkbox"/> 砂頁岩互層 <input type="checkbox"/> 順向坡(註：量測自由端厚度，以決定淺層或深層崩塌) <input type="checkbox"/> 黏質頁岩層				
崩塌面積	平均高度： <u>100</u> (m)；平均寬度： <u>70</u> (m)；平均深度： <u>2</u> (m) 面積估計： <u>6,400</u> (m ²)；體積估計： <u>12,800</u> (m ³)

說明：崩塌地現況	說明：崩塌地現況

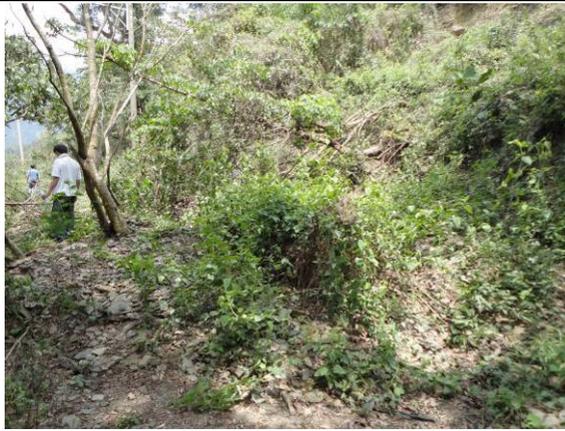
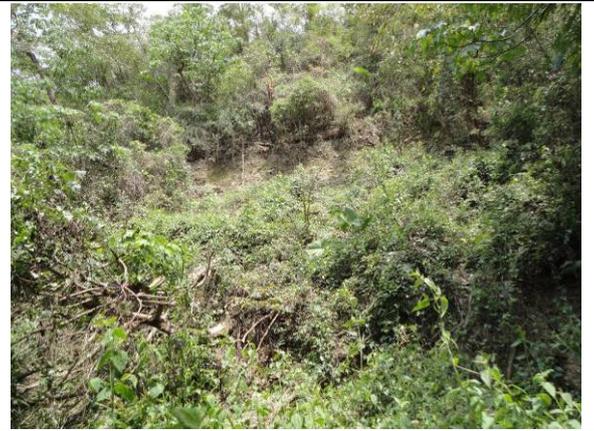
說明：崩塌地現況

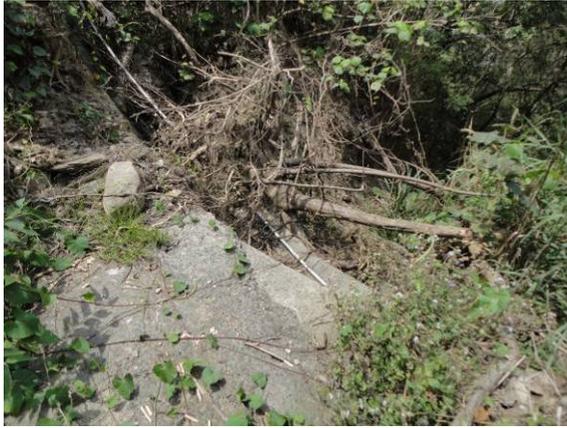
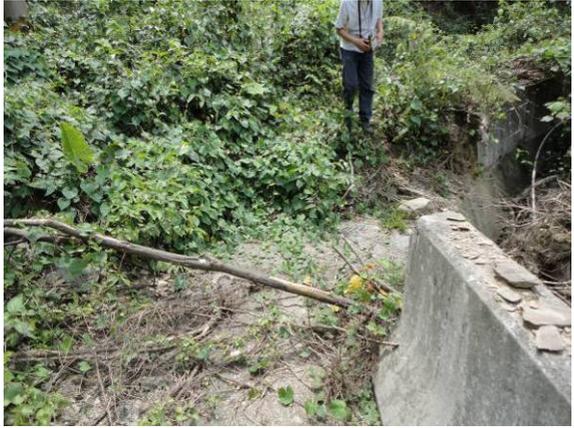
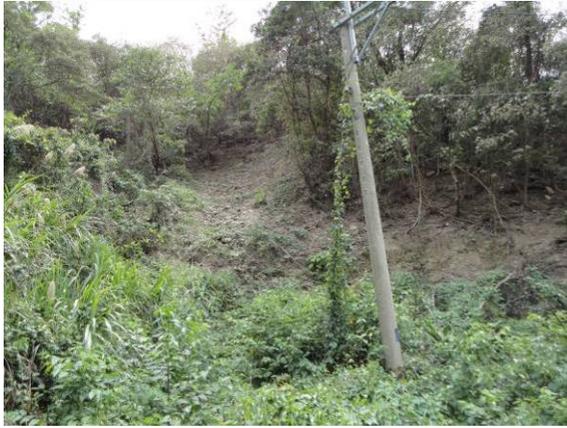
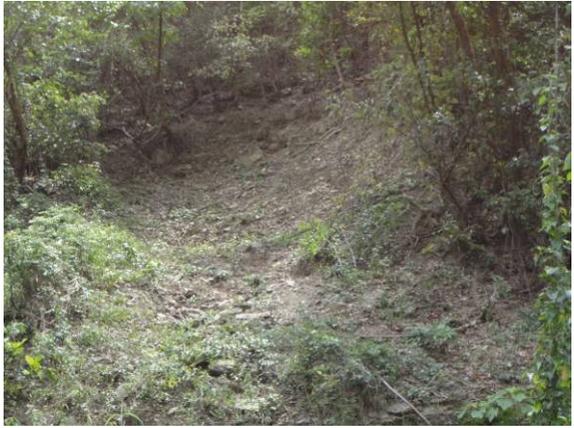
說明：崩塌地現況	說明：崩塌地現況

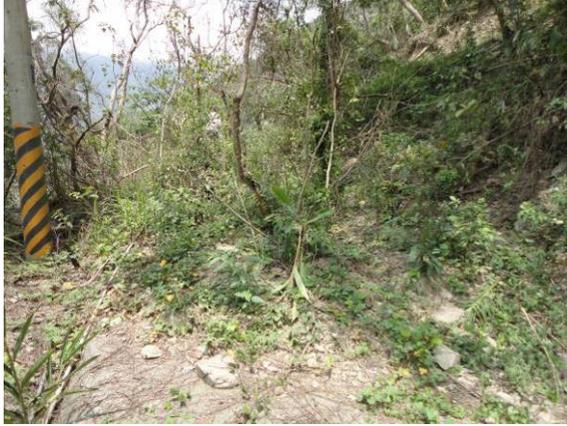
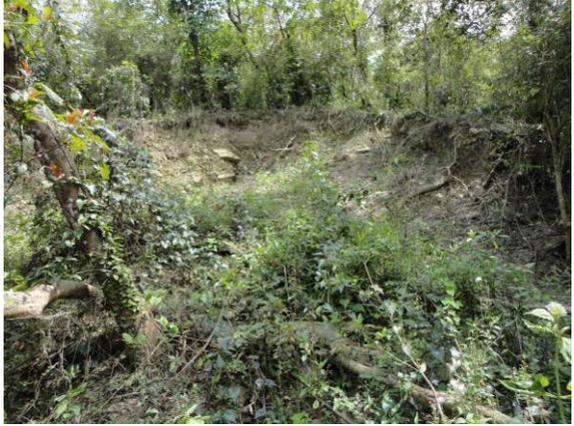
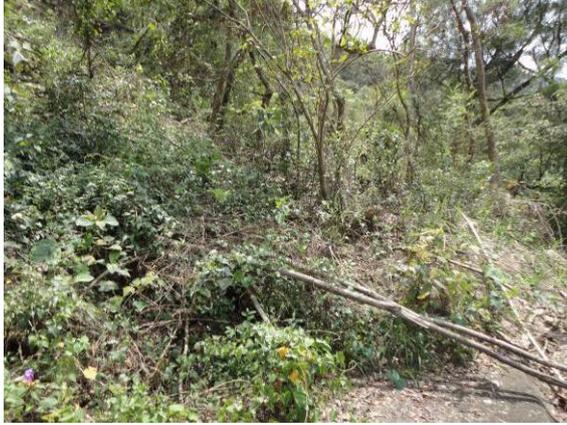
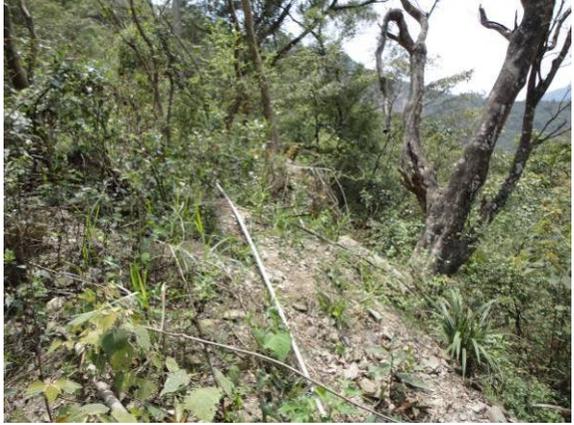
說明：崩塌地現況	說明：崩塌地現況

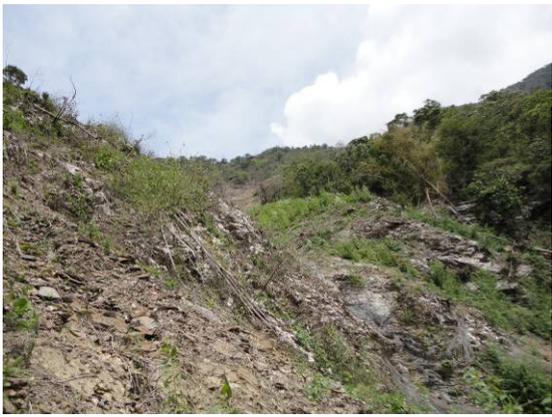
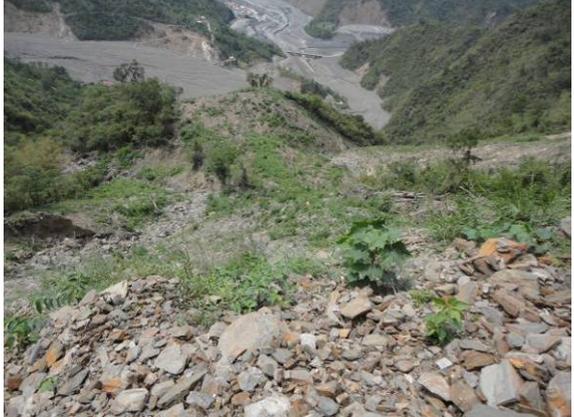
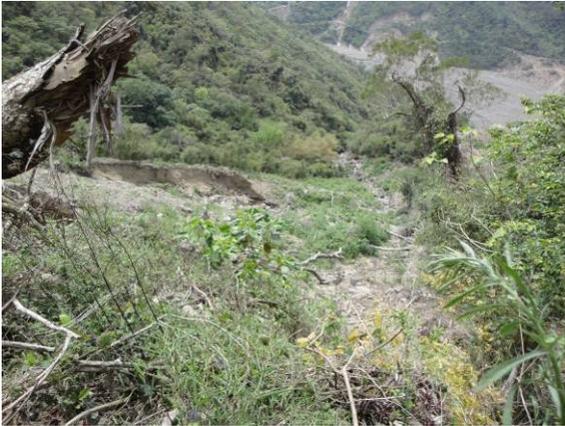
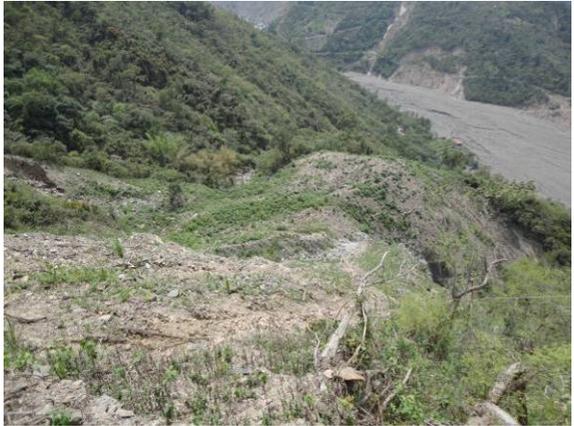
說明：崩塌地現況	說明：崩塌地現況

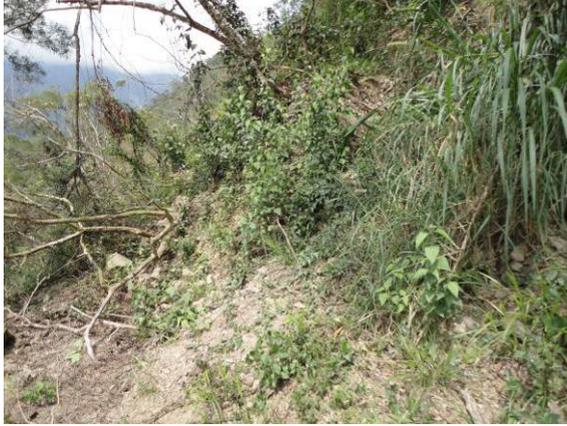
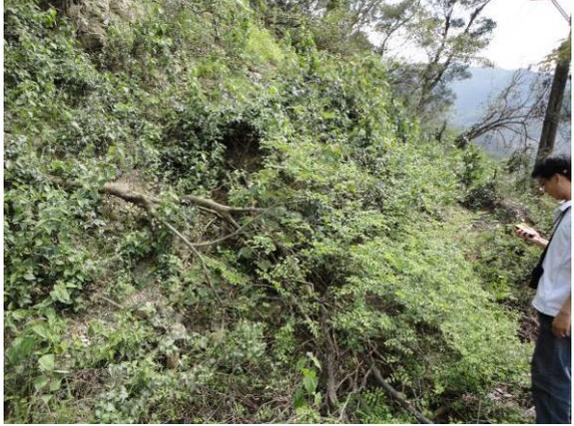
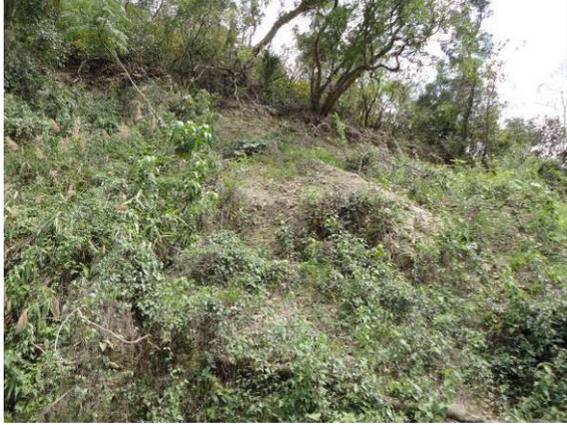
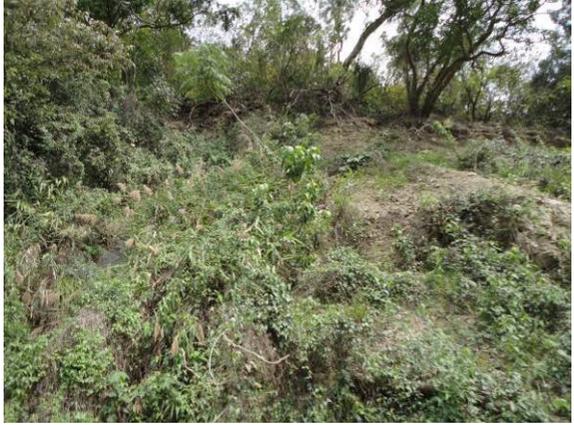
說明：崩塌地現況	說明：崩塌地現況

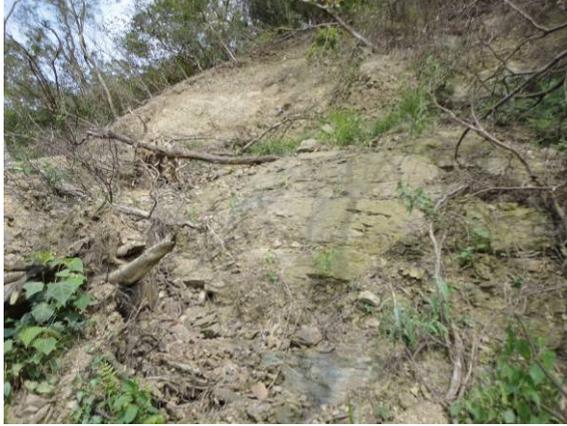
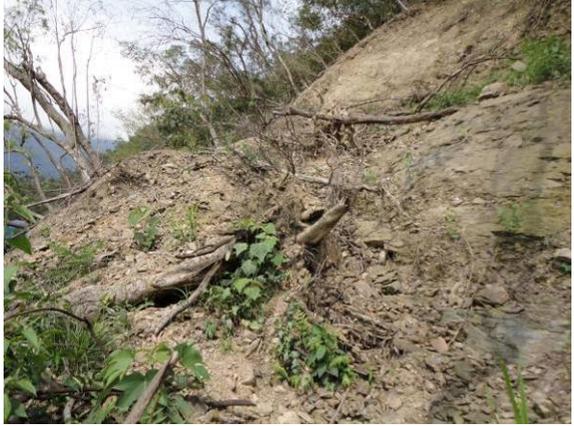
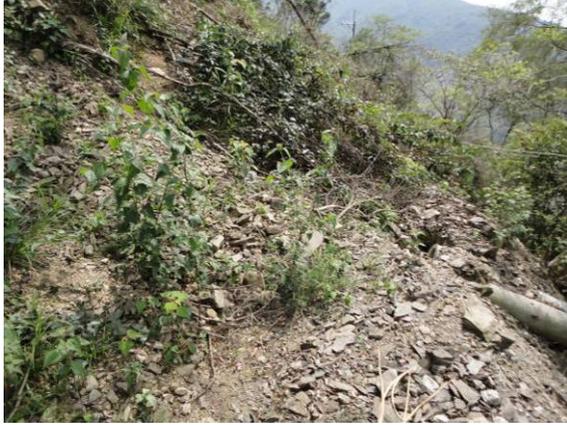
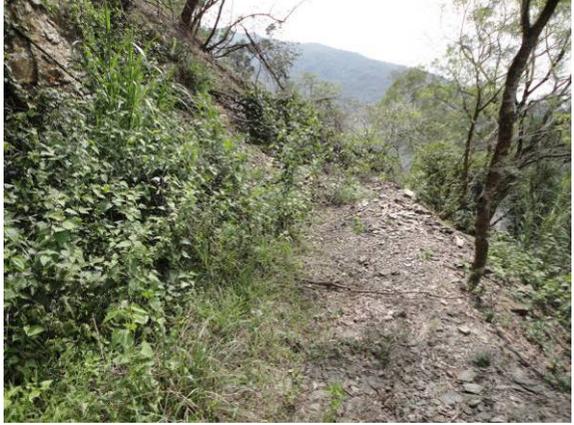
說明：崩塌地現況	說明：崩塌地現況

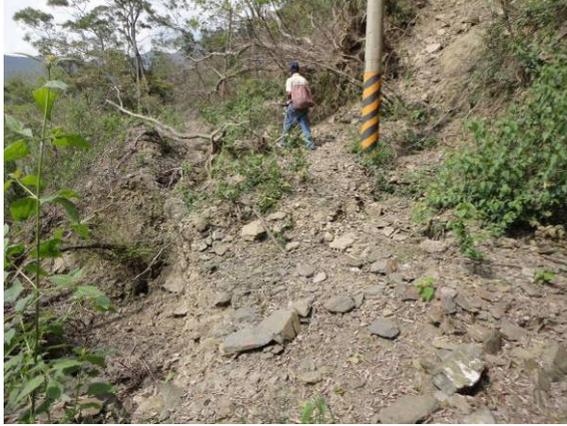
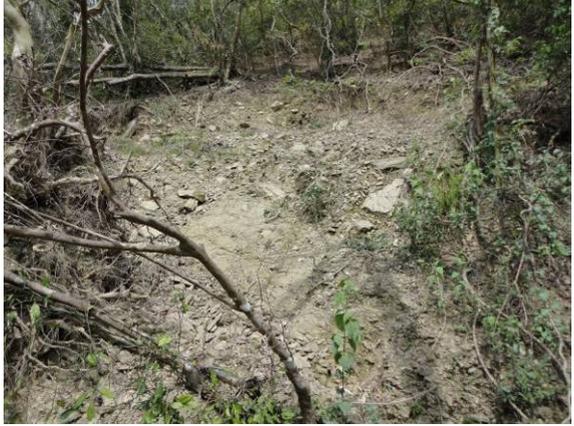
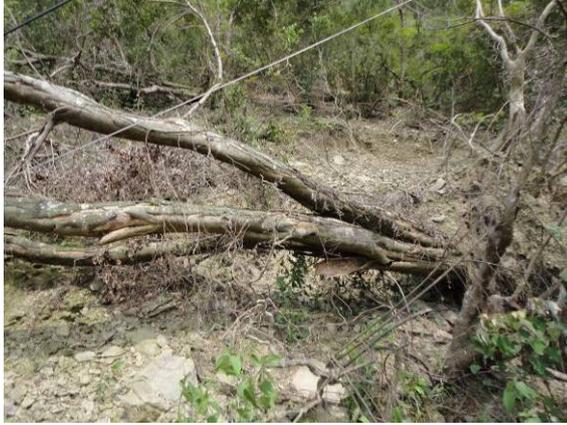
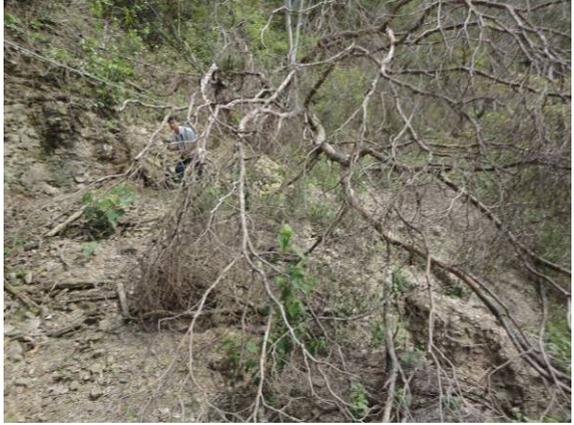
說明：崩塌地現況	說明：崩塌地現況

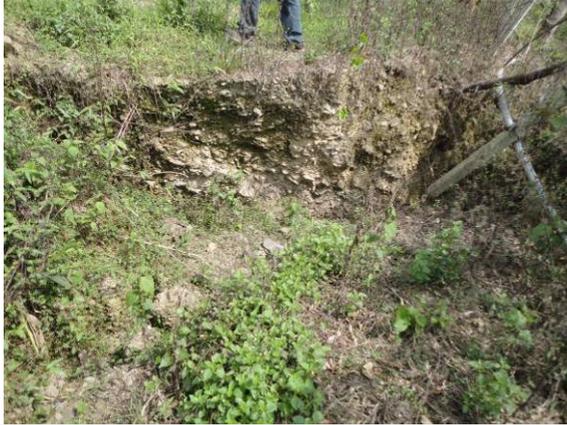
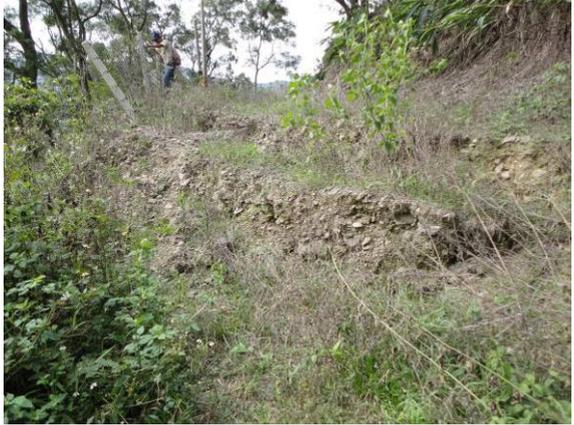
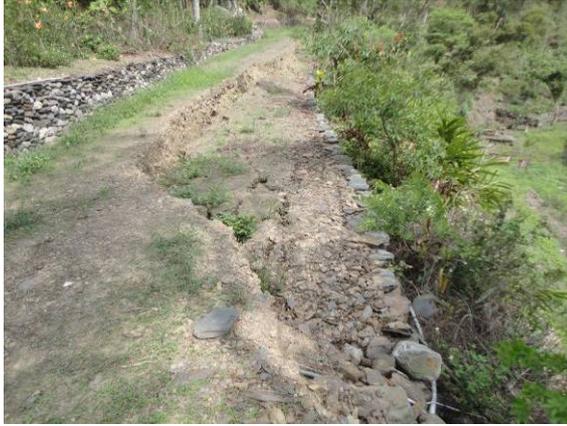
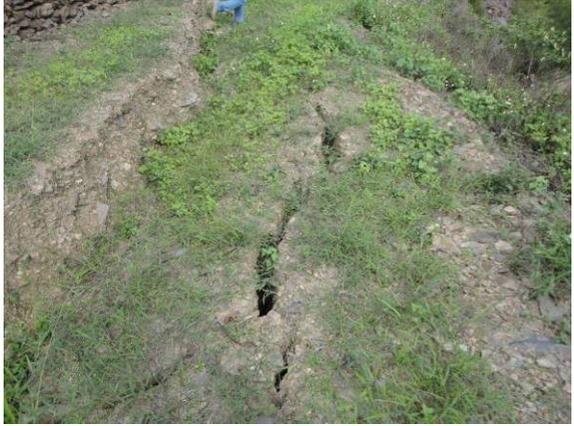
說明：崩塌地現況	說明：崩塌地現況
