來義林道災害復建整體規劃及第1期工程設計監造

成果報告書

主辦單位：行政院農業委員會林務局屏東林區管理處
執行單位：宇真工程顧問有限公司
中華民國100年2月

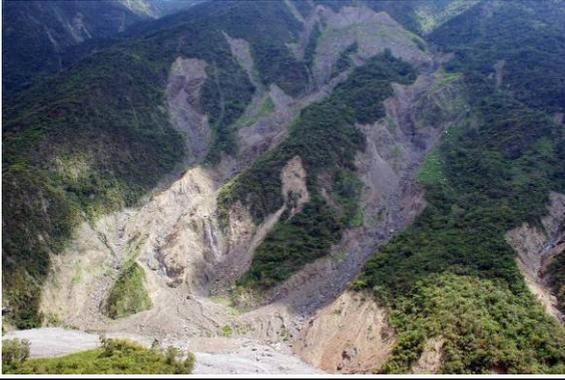
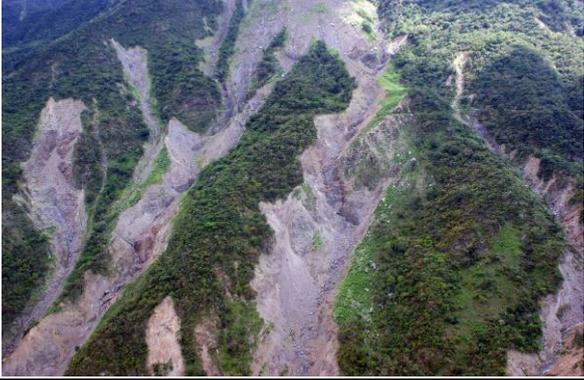
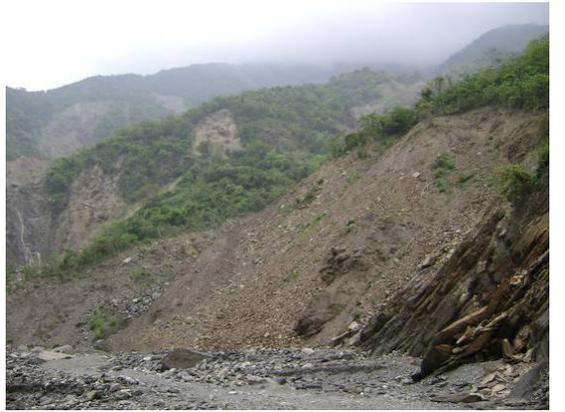
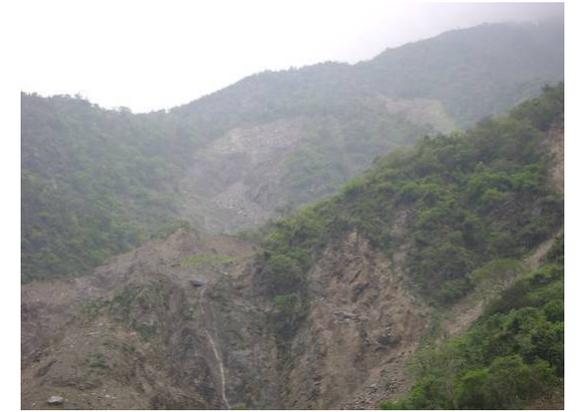
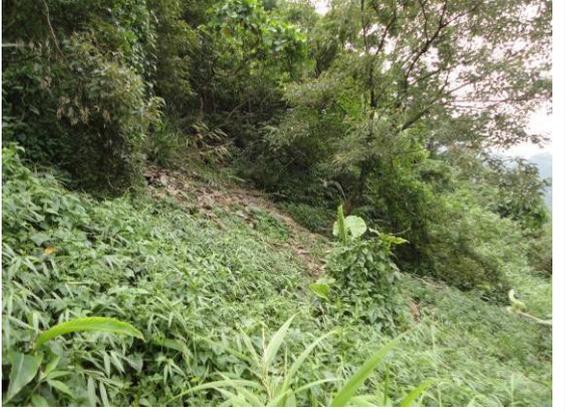
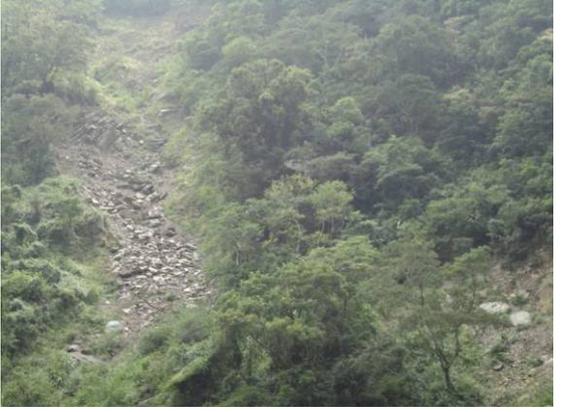
說明：崩塌地現況(2010.05.05)	說明：崩塌地現況(2010.05.05)

說明：崩塌地現況(2010.05.10)	說明：崩塌地現況(2010.05.10)

說明：崩塌地現況(2010.08.30)	說明：崩塌地現況(2010.08.30)

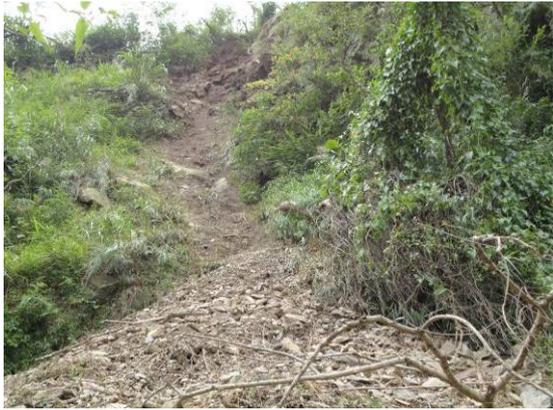
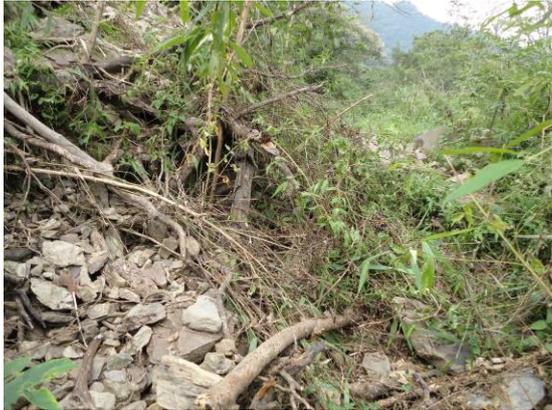
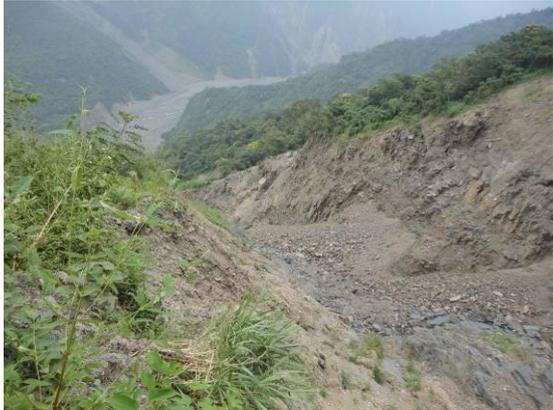
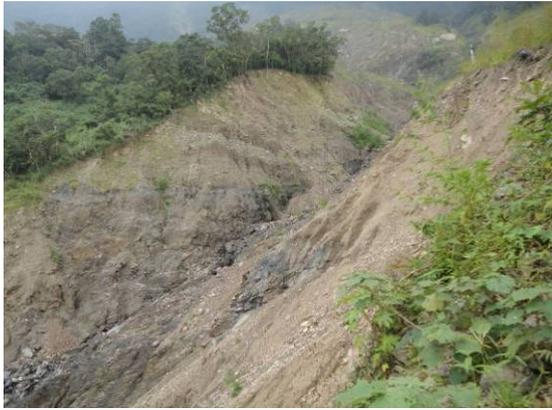
說明：崩塌地現況(2010.08.30)	說明：崩塌地現況(2010.08.30)

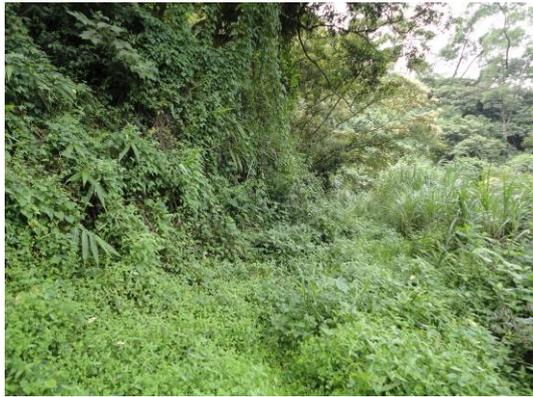
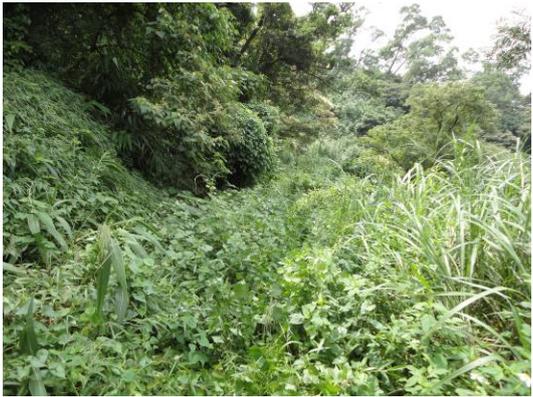
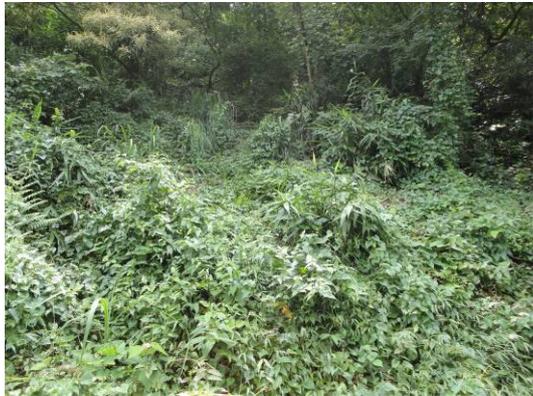
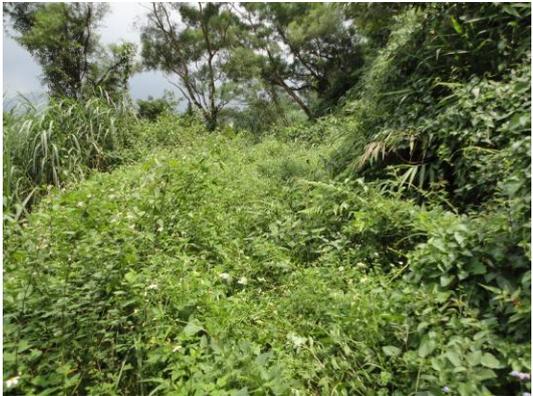
說明：崩塌地現況	說明：崩塌地現況

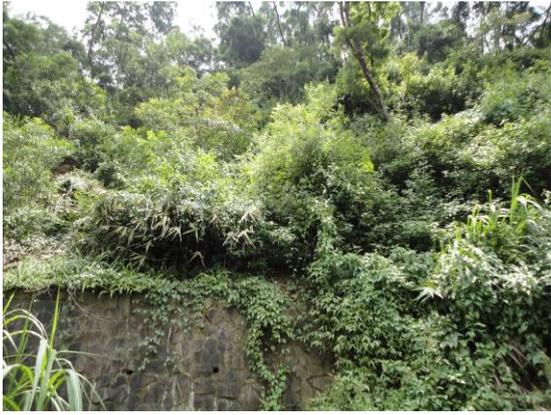
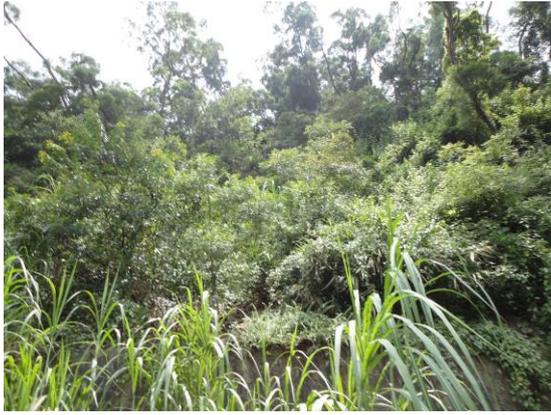
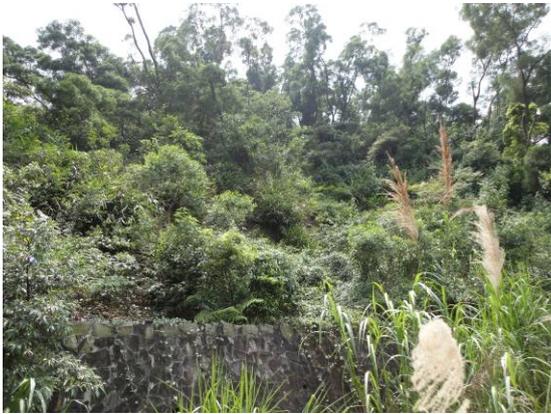
說明：崩塌地現況	說明：崩塌地現況

說明：崩塌地現況

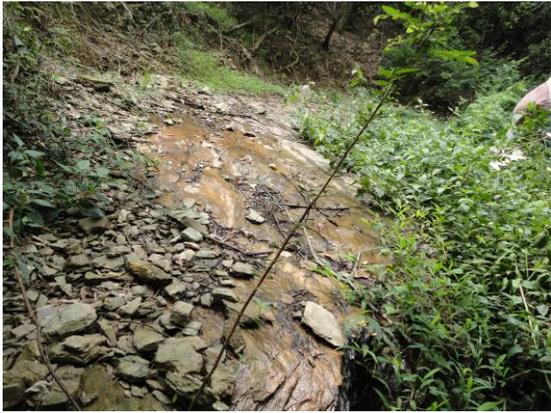
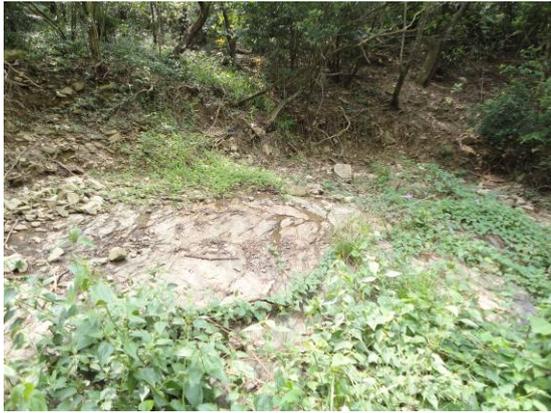
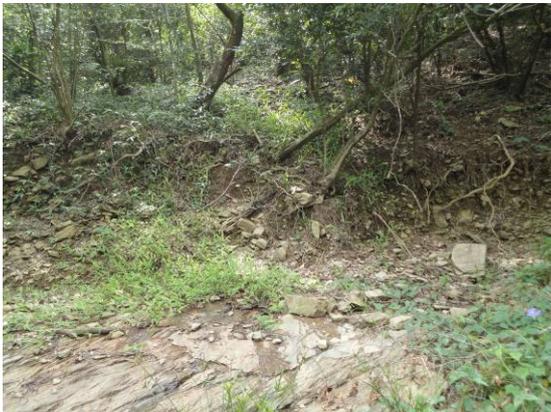
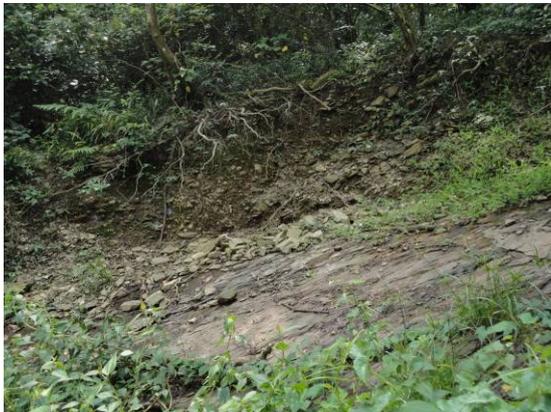
說明：崩塌地現況	說明：崩塌地現況

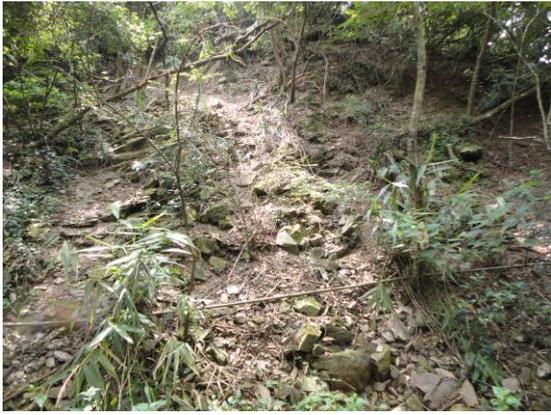
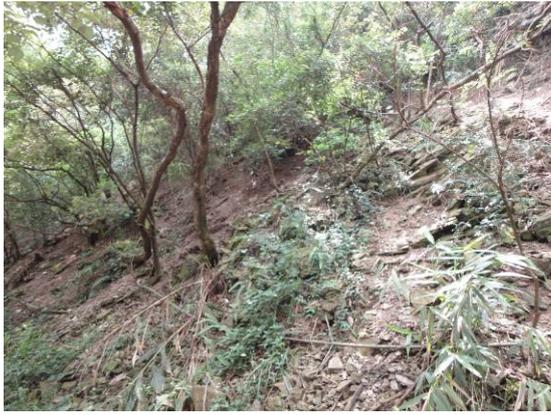
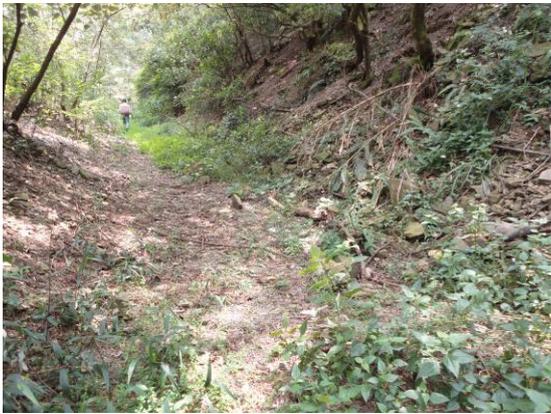
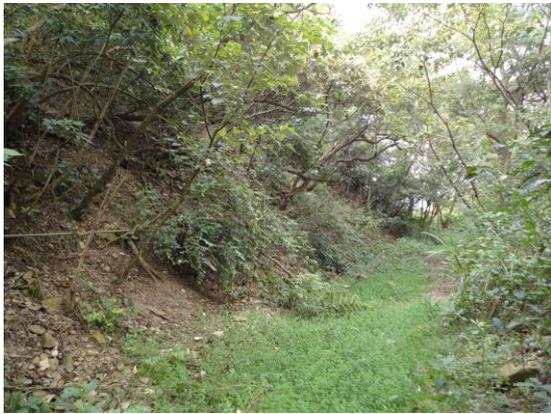
說明：崩塌地現況	說明：崩塌地現況

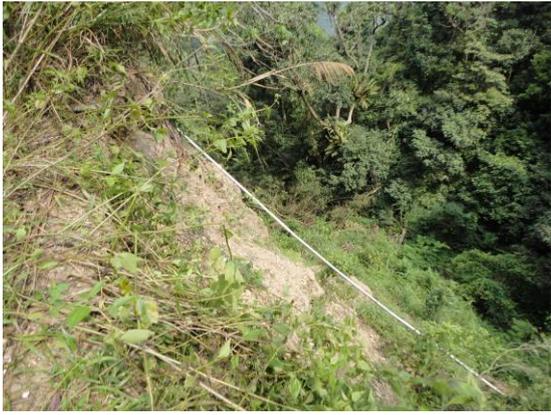
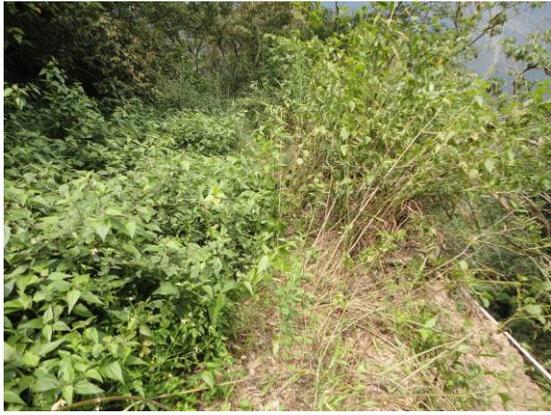
說明：崩塌地現況	說明：崩塌地現況

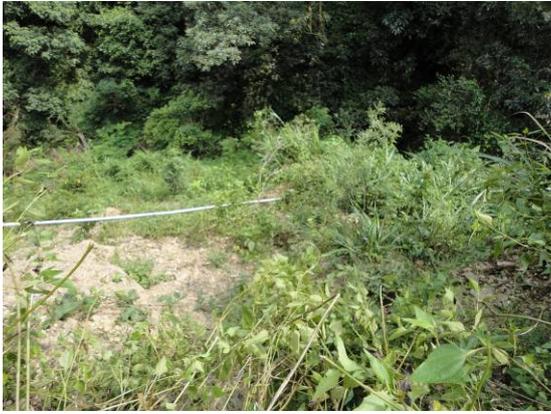
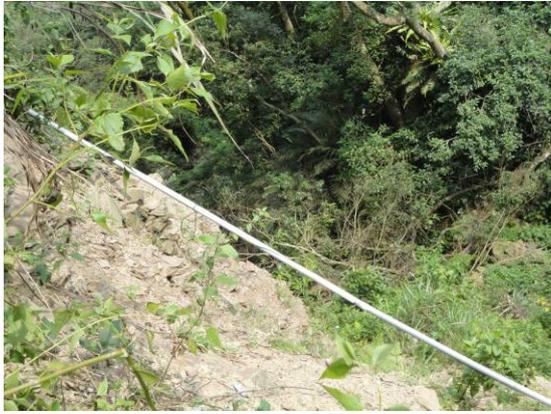
崩塌地編號	S024 (林道 8K+140)	災害發生時間	新崩塌地(時間：2009 年莫拉克颱風)		
1/25,000 圖號	9518-III-SE				
行政區域	屏東縣 來義鄉 來義村	交通條件	<input checked="" type="checkbox"/> 有 <input type="checkbox"/> 無道路可達崩塌地 若無，步行所需時間預估_____hr		
事業區	---	土地利用類別	<input type="checkbox"/> 山坡地 <input type="checkbox"/> 保安林 <input checked="" type="checkbox"/> 林班地 <input type="checkbox"/> 其它_____		
林班地號	---				
所屬流域	林邊溪	溪流名稱	來社溪	平均坡度	40°
座標 (TWD97)	X(E)：___218136___；Y(N)：___2491492___；EL：___658___				
現況描述	1. <input type="checkbox"/> 坡面有水流出，特別濕潤(註：可能為深層崩塌)；2. <input type="checkbox"/> 坡頂發現明顯裂縫 3. <input type="checkbox"/> 坡頂為道路、建物或農地(<input type="checkbox"/> 地表逕流集中； <input type="checkbox"/> 路面有水痕； <input type="checkbox"/> 路側排水溝斷裂 <input checked="" type="checkbox"/> 其他_____) 4. <input type="checkbox"/> 坡腳擋土構造物(<input type="checkbox"/> 排水孔阻塞； <input type="checkbox"/> 排水孔發現水痕) 5. <input type="checkbox"/> 有擴大傾向 6. <input type="checkbox"/> 堆積土石料源產生堰塞湖				
植生調查	草本：___---___；灌木：___---___；喬木：___---___

崩塌發生區	型式	<input type="checkbox"/> 岩屑掉落 <input checked="" type="checkbox"/> 淺層崩塌(崩塌深度未達 2m) <input type="checkbox"/> 深層崩塌(崩塌深度 2m 以上)			
	坡度	<input type="checkbox"/> 緩坡(坡度未達 35°) <input checked="" type="checkbox"/> 陡峭(坡度 35° 以上)			
	土壤厚度	<input type="checkbox"/> 土層薄(厚度未達 60cm) <input checked="" type="checkbox"/> 土層厚(厚度 60cm 以上)			
	母岩岩性	<input type="checkbox"/> 完整砂岩(或完整火成岩；完整變質岩，不包含完整板岩、片岩) <input type="checkbox"/> 碎裂砂岩(或礫石層；碎裂火成岩；碎裂變質岩，不包含碎裂板岩、片岩) <input type="checkbox"/> 完整頁岩(或完整板岩、片岩) <input checked="" type="checkbox"/> 碎裂頁岩(碎裂板岩) <input type="checkbox"/> 泥岩			
崩塌影響區位	<input checked="" type="checkbox"/> 溪流 <input checked="" type="checkbox"/> 道路 <input type="checkbox"/> 建物民宅 <input type="checkbox"/> 其它_____				
崩塌地質特性	<input checked="" type="checkbox"/> 砂頁岩互層 <input type="checkbox"/> 順向坡(註：量測自由端厚度，以決定淺層或深層崩塌) <input type="checkbox"/> 黏質頁岩層				
崩塌面積	平均高度：___50___(m)；平均寬度：___30___(m)；平均深度：___1.5___(m) 面積估計：___1900___(m ²)；體積估計：___2850___(m ³)

說明：崩塌地現況	說明：崩塌地現況

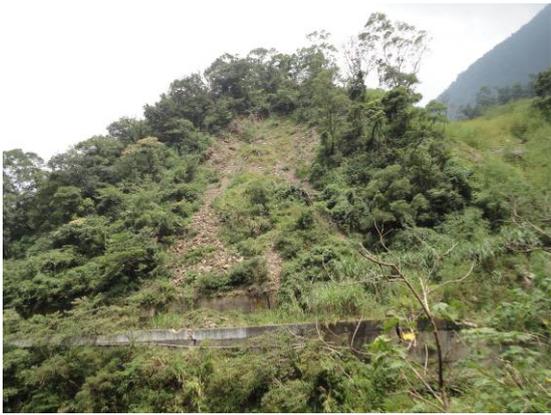
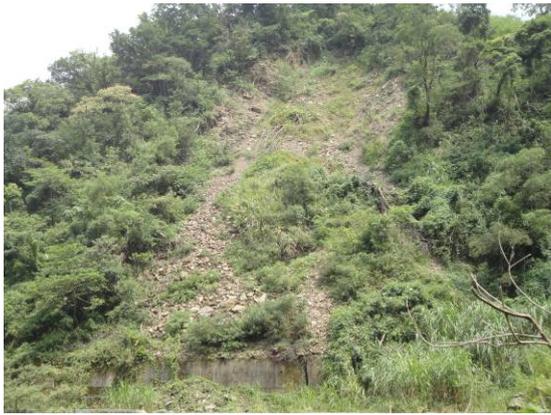
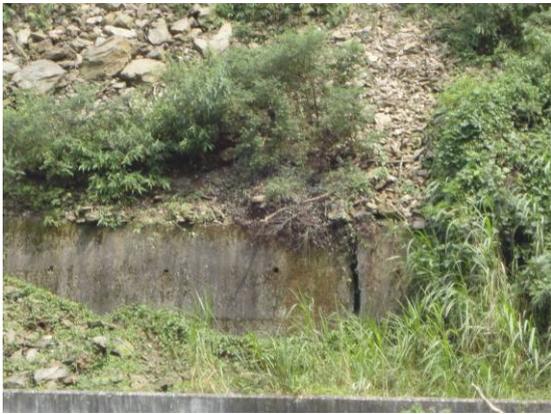
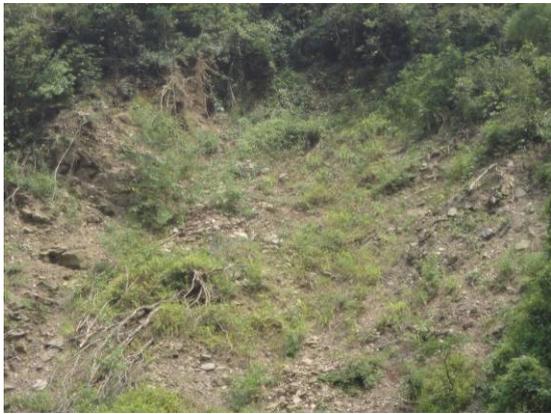
崩塌地編號	S025 (林道 8K+540)	災害發生時間	新崩塌地(時間：2009 年莫拉克颱風)		
1/25,000 圖號	9518-III-SE				
行政區域	屏東縣 來義鄉 來義村	交通條件	<input checked="" type="checkbox"/> 有 <input type="checkbox"/> 無道路可達崩塌地 若無，步行所需時間預估_____hr		
事業區	---	土地利用類別	<input type="checkbox"/> 山坡地 <input type="checkbox"/> 保安林 <input checked="" type="checkbox"/> 林班地 <input type="checkbox"/> 其它_____		
林班地號	---				
所屬流域	林邊溪	溪流名稱	來社溪	平均坡度	40°
座標 (TWD97)	X(E)：___218458___；Y(N)：___2491346___；EL：___695___				
現況描述	1. <input type="checkbox"/> 坡面有水流出，特別濕潤(註：可能為深層崩塌)；2. <input type="checkbox"/> 坡頂發現明顯裂縫 3. <input type="checkbox"/> 坡頂為道路、建物或農地(<input type="checkbox"/> 地表逕流集中； <input type="checkbox"/> 路面有水痕； <input type="checkbox"/> 路側排水溝斷裂 <input checked="" type="checkbox"/> 其他_____) 4. <input type="checkbox"/> 坡腳擋土構造物(<input type="checkbox"/> 排水孔阻塞； <input type="checkbox"/> 排水孔發現水痕) 5. <input type="checkbox"/> 有擴大傾向 6. <input type="checkbox"/> 堆積土石料源產生堰塞湖				
植生調查	草本：___---___；灌木：___---___；喬木：___---___

崩塌發生區	型式	<input type="checkbox"/> 岩屑掉落 <input checked="" type="checkbox"/> 淺層崩塌(崩塌深度未達 2m) <input type="checkbox"/> 深層崩塌(崩塌深度 2m 以上)			
	坡度	<input type="checkbox"/> 緩坡(坡度未達 35°) <input checked="" type="checkbox"/> 陡峭(坡度 35° 以上)			
	土壤厚度	<input type="checkbox"/> 土層薄(厚度未達 60cm) <input checked="" type="checkbox"/> 土層厚(厚度 60cm 以上)			
	母岩岩性	<input type="checkbox"/> 完整砂岩(或完整火成岩；完整變質岩，不包含完整板岩、片岩) <input type="checkbox"/> 碎裂砂岩(或礫石層；碎裂火成岩；碎裂變質岩，不包含碎裂板岩、片岩) <input type="checkbox"/> 完整頁岩(或完整板岩、片岩) <input checked="" type="checkbox"/> 碎裂頁岩(碎裂板岩) <input type="checkbox"/> 泥岩			
崩塌影響區位	<input checked="" type="checkbox"/> 溪流 <input checked="" type="checkbox"/> 道路 <input type="checkbox"/> 建物民宅 <input type="checkbox"/> 其它_____				
崩塌地質特性	<input checked="" type="checkbox"/> 砂頁岩互層 <input type="checkbox"/> 順向坡(註：量測自由端厚度，以決定淺層或深層崩塌) <input type="checkbox"/> 黏質頁岩層				
崩塌面積	平均高度：___30___(m)；平均寬度：___35___(m)；平均深度：___1.5___(m) 面積估計：___1300___(m ²)；體積估計：___1950___(m ³)

說明：崩塌地現況	說明：崩塌地現況

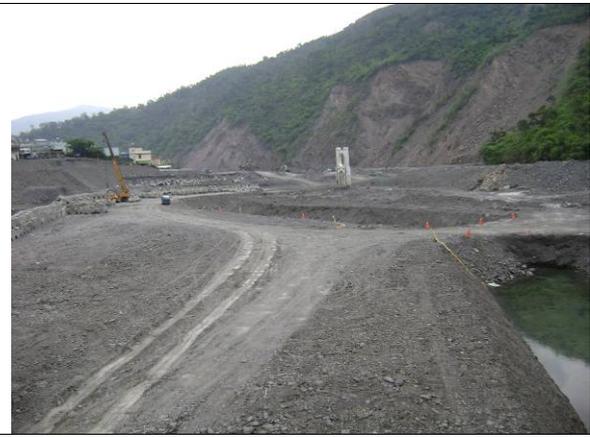
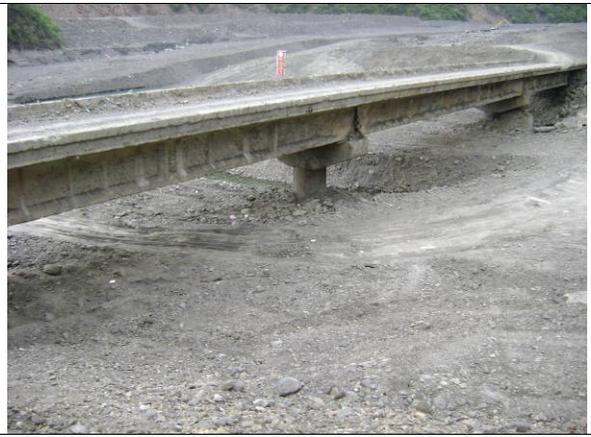
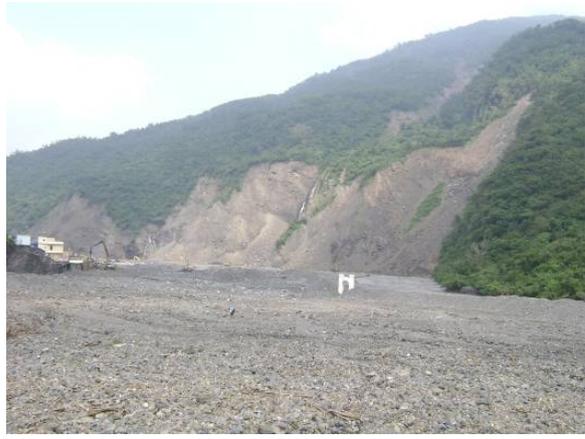
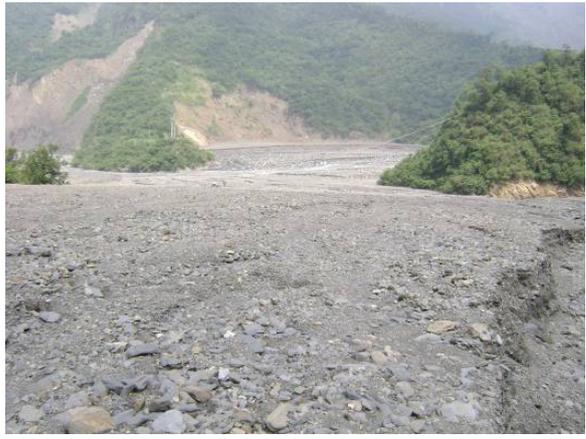
照片 1	照片 2

說明: 溪流現況(99.05.10)	說明: 溪流現況(99.05.10)

說明：溪流現況(99.09.28)	說明：溪流現況(99.09.28)

治理重要性	建議治理對策	經費概估
需要處理	河道清疏，L=400 公尺，W=40 公尺，H=2 公尺，護岸 1200 公尺，H=2.5~3.0 公尺，轉彎處基礎加深，配合崩塌治理	40,000(仟元)

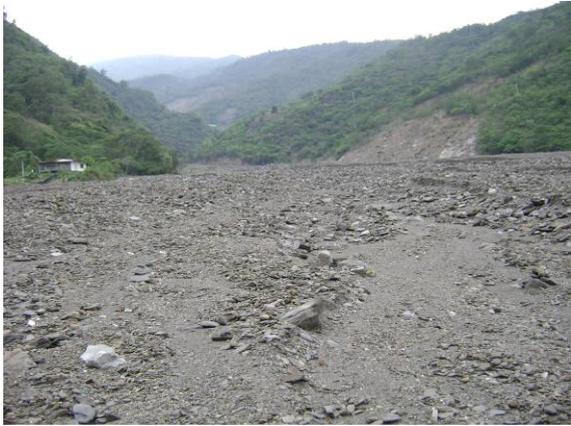
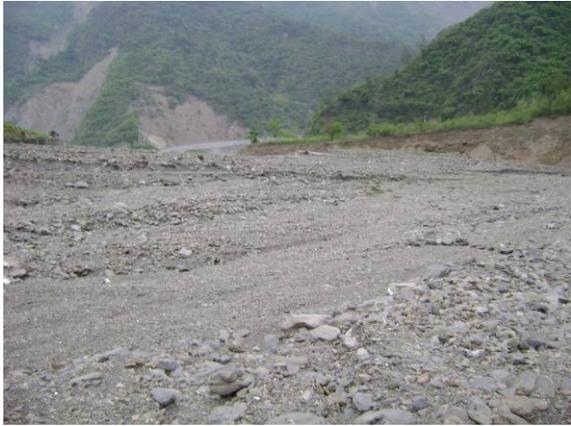
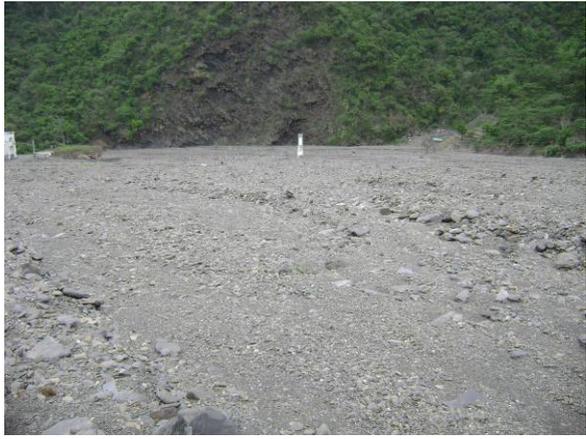
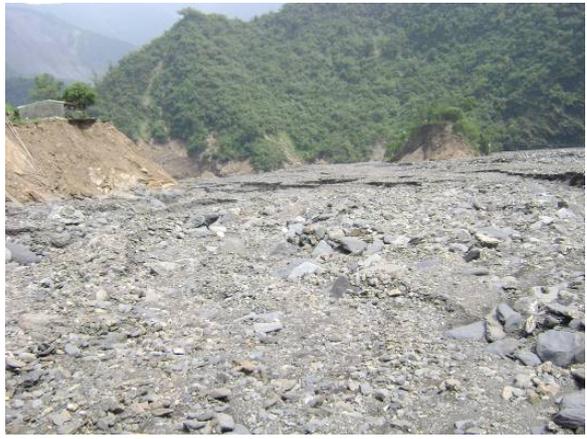
照片 1	照片 2

說明: 溪流現況(99.05.10)	說明: 溪流現況(99.05.10)

<p>說明: 溪流現況(99.09.28)</p>

治理重要性	建議治理對策	經費概估
需要處理	與 R001 合併治理	-

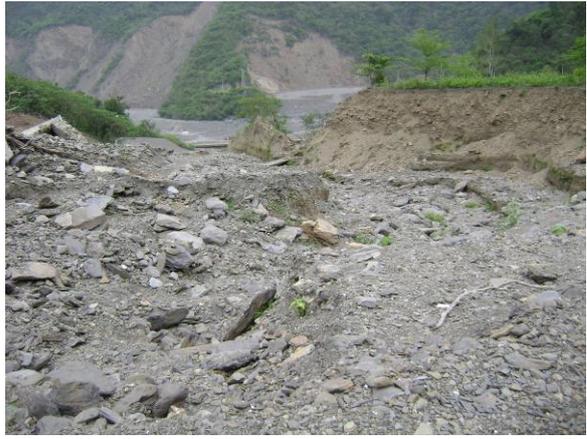
<p>說明: 溪流從左岸溢流(99.05.10)</p>	<p>說明: 溪流現況(99.05.10)</p>
<p>照片 5</p>

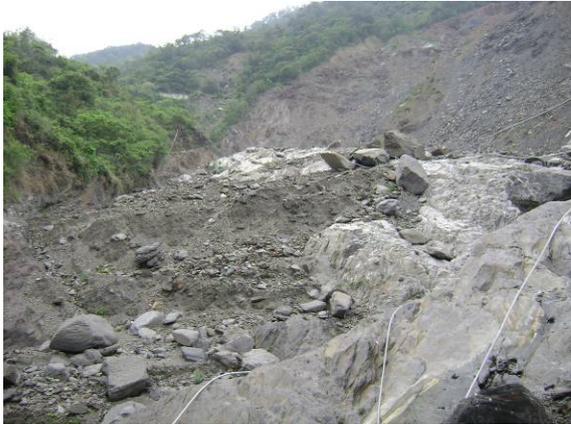
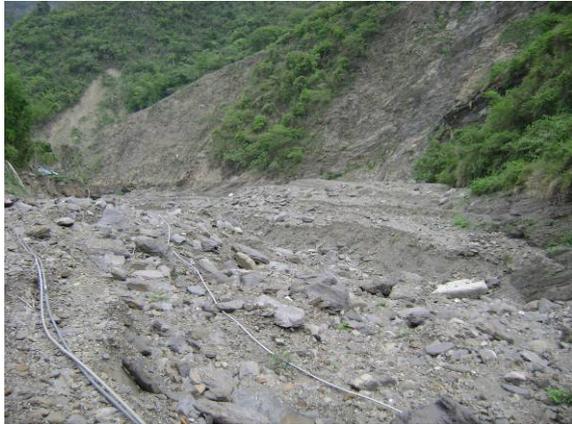
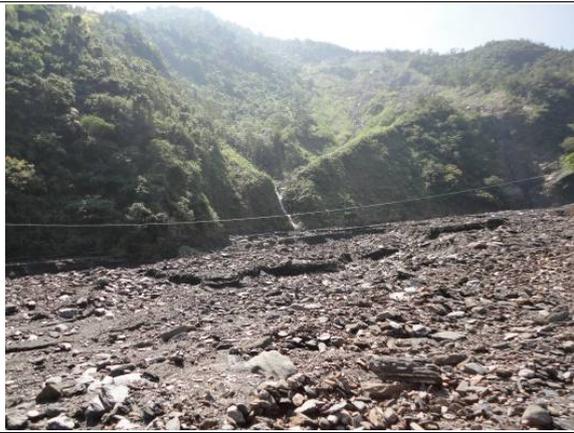
照片 1	照片 2

說明: 溪流現況(99.05.06)	說明: 溪流現況(99.05.06)

說明: 溪流現況(99.10.01)

治理重要性	建議治理對策	經費概估
需要處理	河道清疏，L=400 公尺，W=40 公尺，H=2 公尺，護岸保護乙式，滯洪沉砂設施 1 處，防砂壩 1 座	20,000 (仟元)

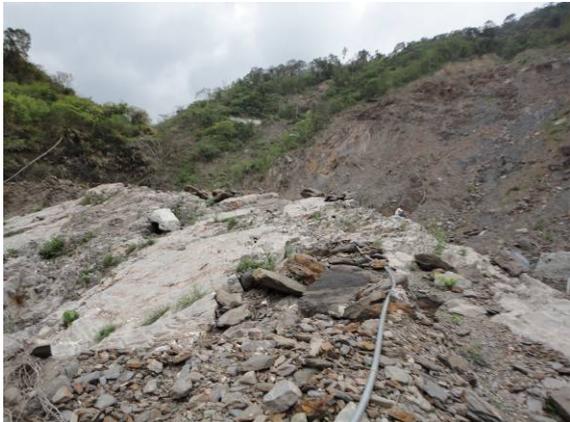
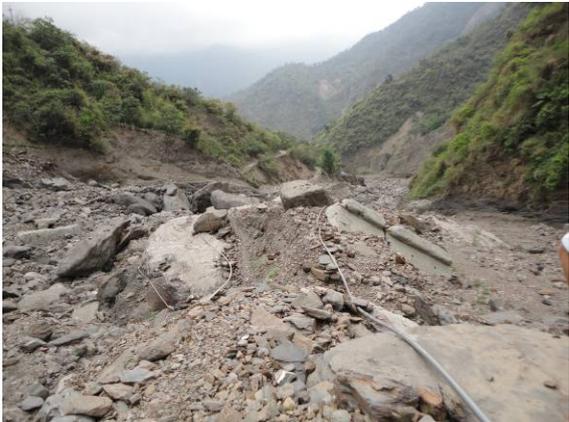
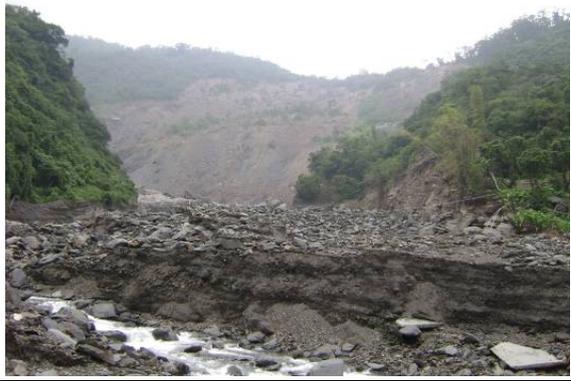
照片 1	照片 2

說明: 溪流現況(99.05.10)	說明: 溪流現況(99.05.10)

說明: 溪流現況(99.09.28)

治理重要性	建議治理對策	經費概估
需要處理	與 R003 合併治理	-

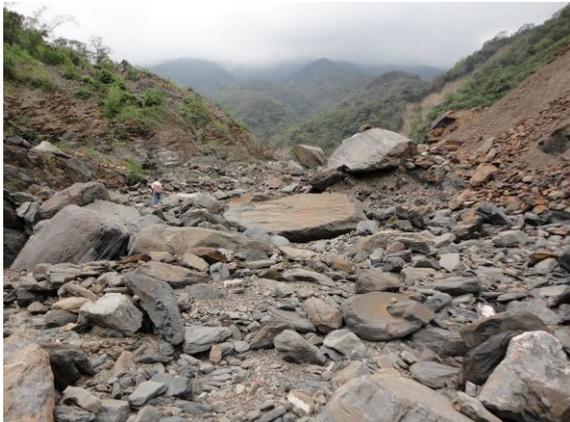
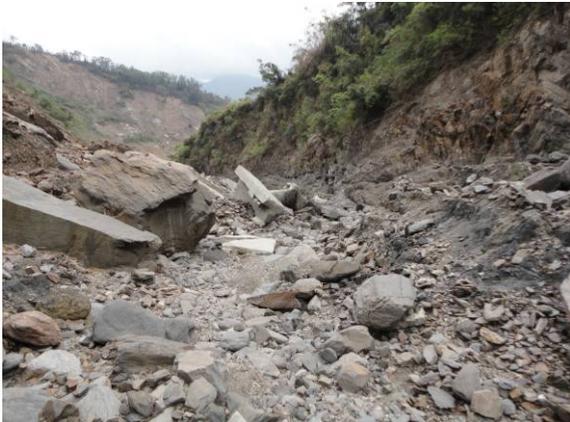
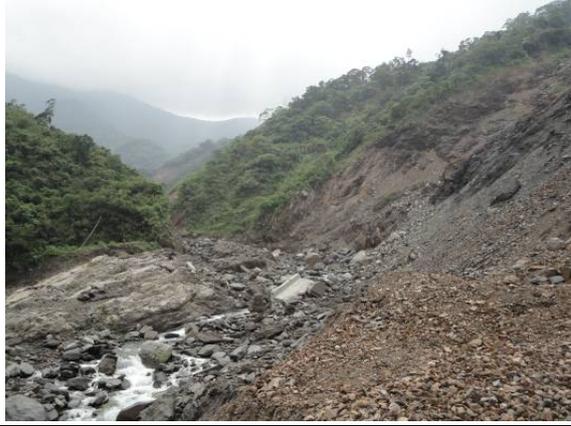
照片 1	照片 2

說明: 溪流現況(99.05.10)	說明: 溪流現況(99.05.10)

說明: 溪流現況(99.10.14)

治理重要性	建議治理對策	經費概估
需要處理	與 R003 合併治理	-

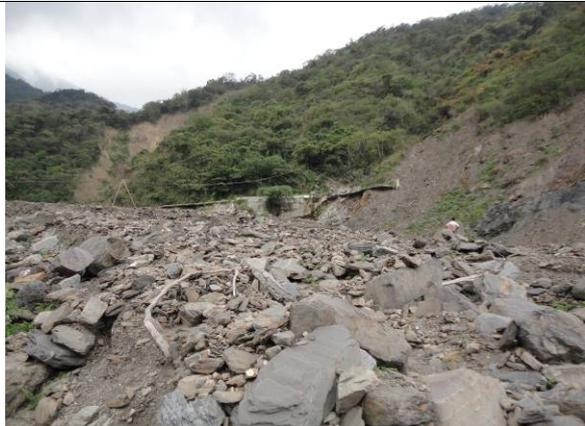
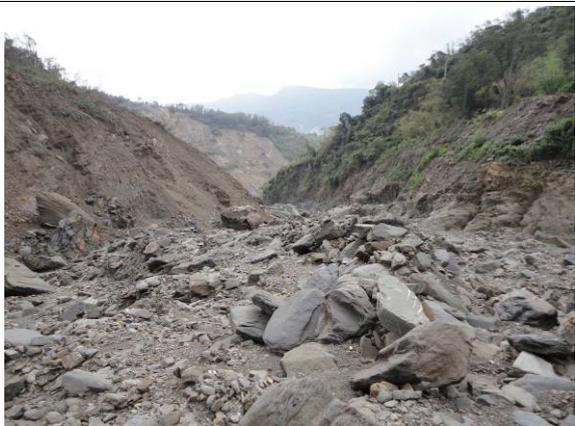
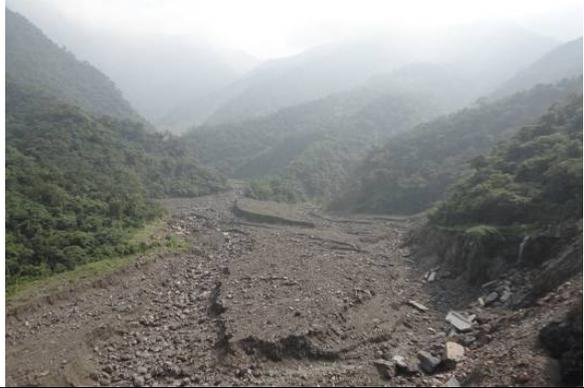
照片 1	照片 2

說明: 溪流現況(99.05.06)	說明: 溪流現況(99.05.06)

說明: 溪流現況(99.11.11)

治理重要性	建議治理對策	經費概估
需要處理	與 R003 合併治理	-

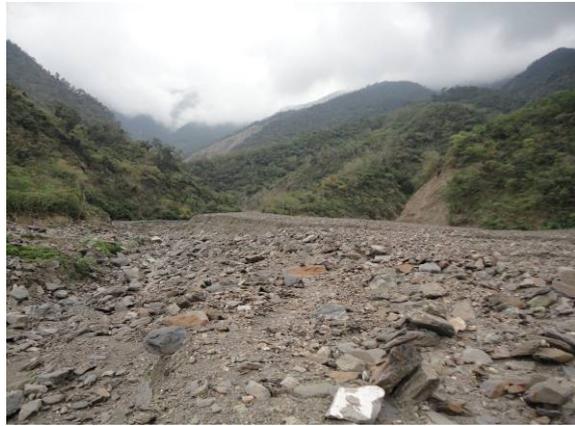
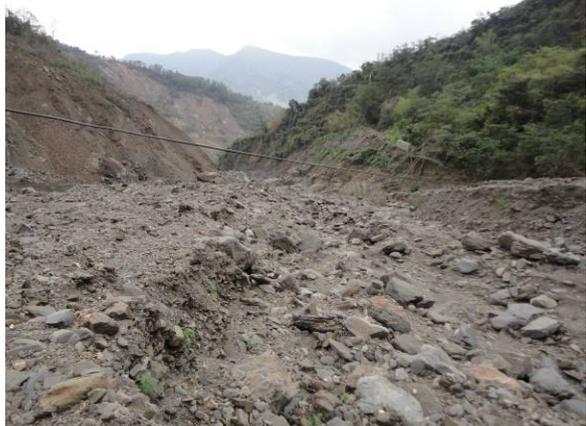
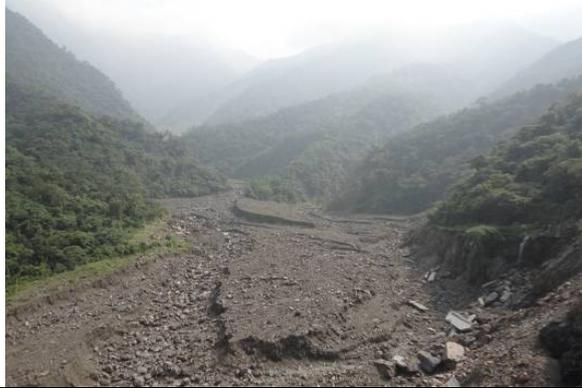
照片 1	照片 2

說明: 溪流現況(99.05.10)	說明: 溪流現況(99.05.10)

說明: 溪流現況(99.11.11)

治理重要性	建議治理對策	經費概估
需要處理	與 R003 合併治理	-

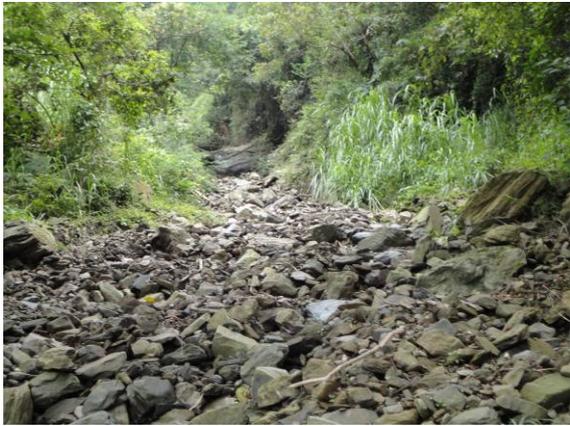
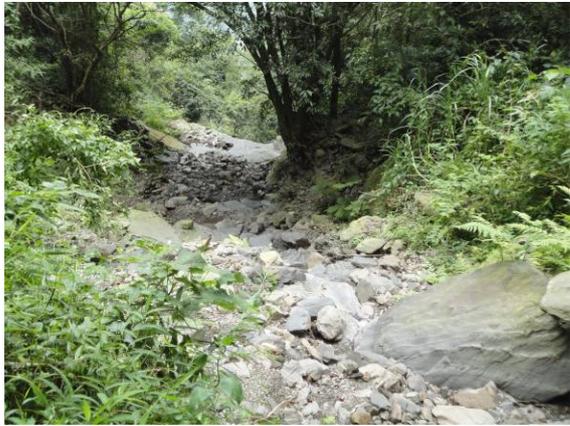
照片 1	照片 2

說明: 溪流現況(99.08.30)	說明: 溪流現況(99.08.30)

治理重要性	建議治理對策	經費概估
需要處理	連續跌水工 15 座，過水路面 5 處， 跌水工洩槽 5 座	12,500(仟元)

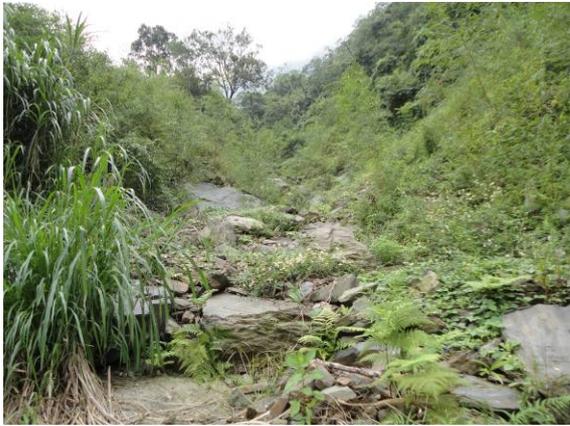
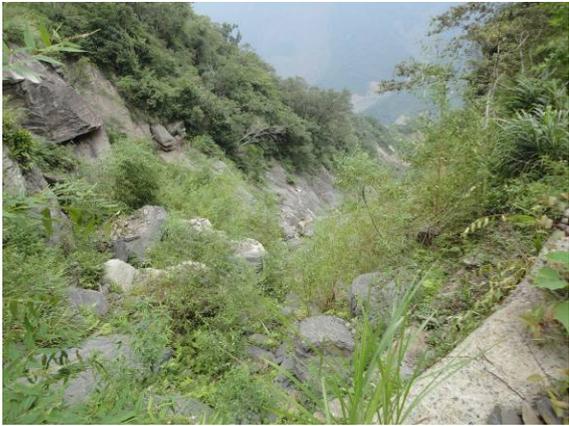
照片 1	照片 2

說明: 溪流現況(99.08.30)	說明: 溪流現況(99.08.30)

治理重要性	建議治理對策	經費概估
需要處理	與 R008 合併治理	-

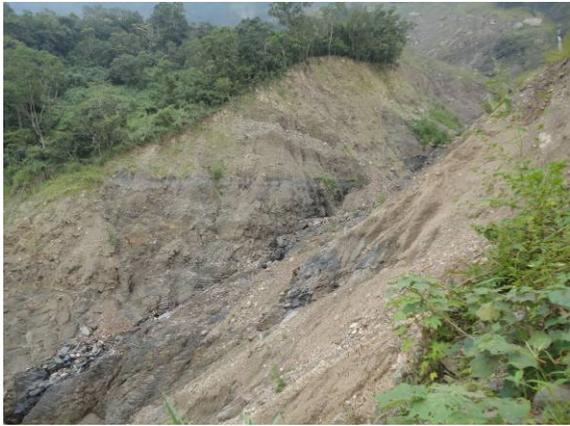
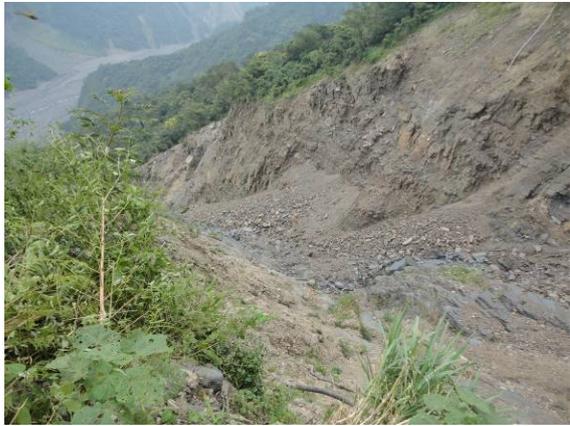
照片 1	照片 2

說明: 溪流現況(99.08.30)	說明: 溪流現況(99.08.30)

治理重要性	建議治理對策	經費概估
需要處理	與 R008 合併治理	-

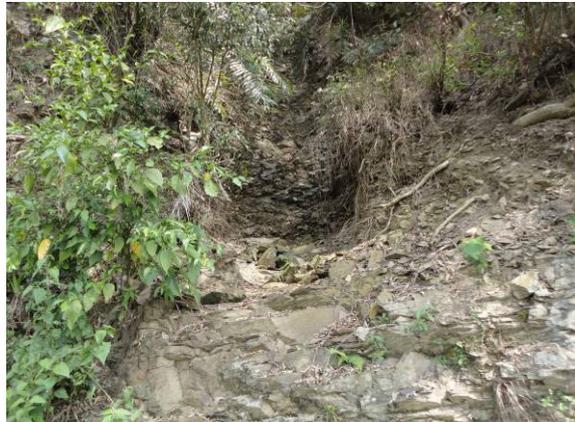
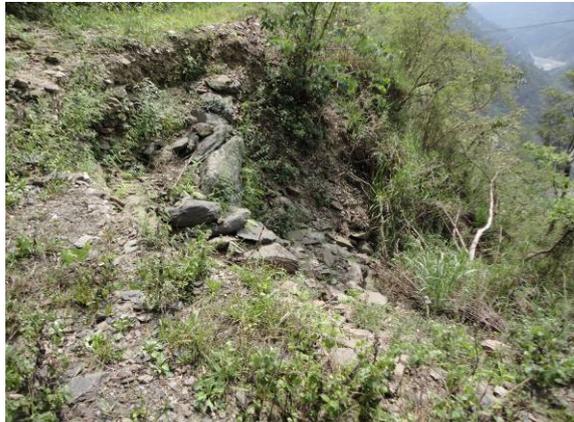
照片 1	照片 2

說明: 溪流現況(99.05.06)	說明: 溪流現況(99.05.06)

治理重要性	建議治理對策	經費概估
需要處理	連續跌水工 3 座，過水路面 1 處，跌水工洩槽 1 座	2,500(仟元)

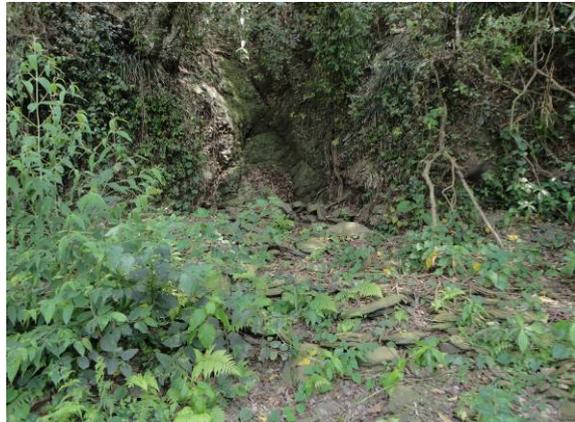
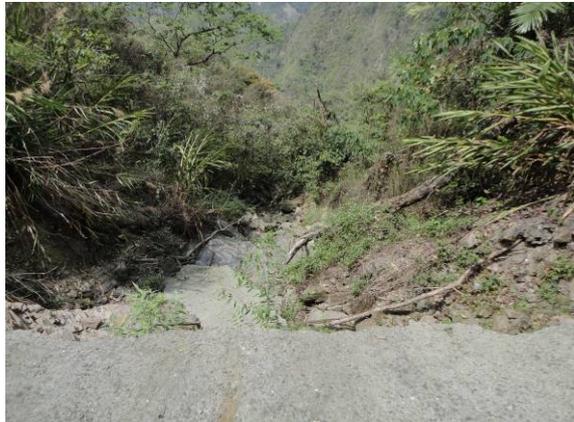
照片 1	照片 2

說明: 溪流現況(99.05.06)	說明: 溪流現況(99.05.06)

治理重要性	建議治理對策	經費概估
需要處理	連續跌水工 9 座，過水路面 3 處，跌水工洩槽 3 座	7,500(仟元)

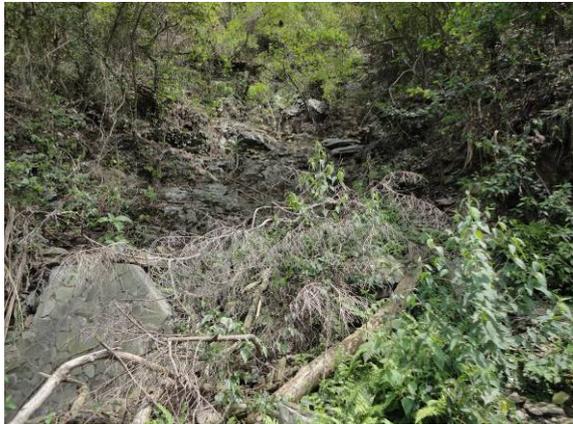
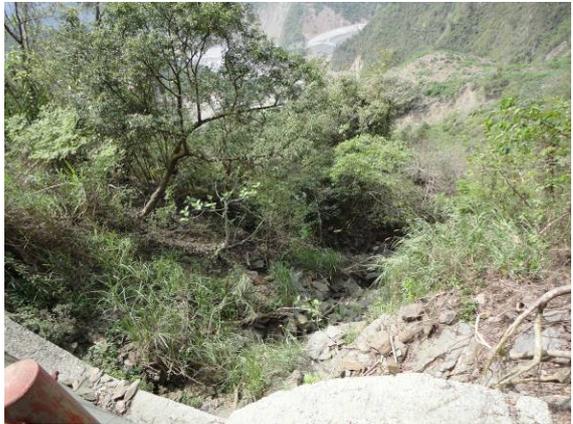
照片 1	照片 2

說明: 溪流現況(99.05.06)	說明: 溪流現況(99.05.06)

治理重要性	建議治理對策	經費概估
需要處理	與 RA002 合併治理	-

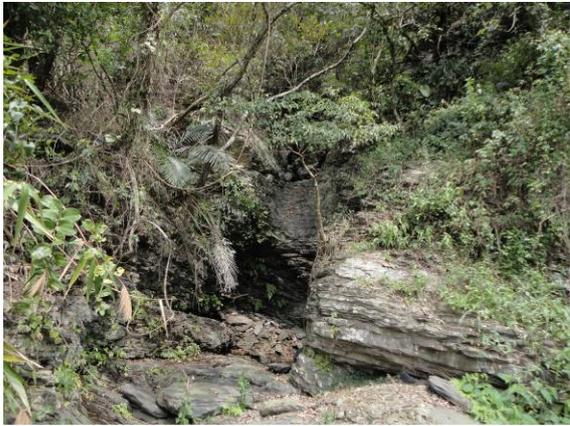
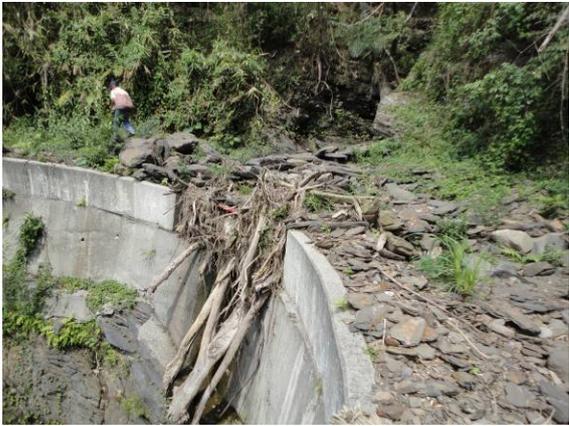
照片 1	照片 2

說明: 溪流現況(99.05.06)	說明: 溪流現況(99.05.06)

治理重要性	建議治理對策	經費概估
需要處理	與 RA002 合併治理	-

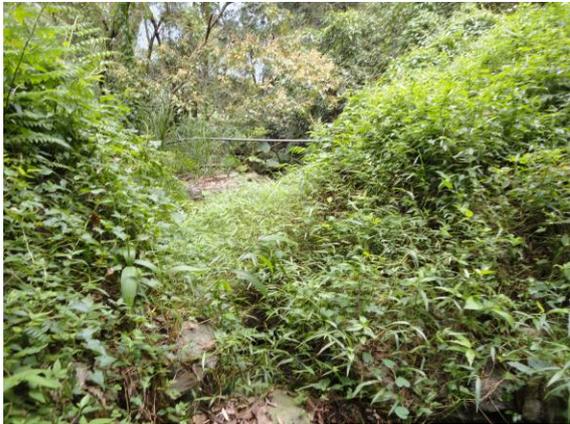
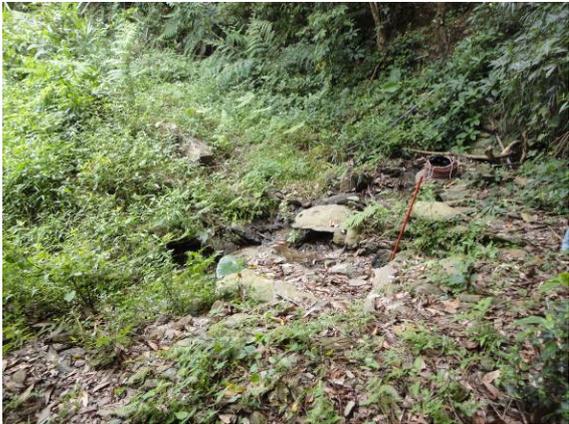
照片 1	照片 2

說明: 溪流現況(99.08.30)	說明: 溪流現況(99.08.30)

治理重要性	建議治理對策	經費概估
需要處理	與 R008 合併治理	-

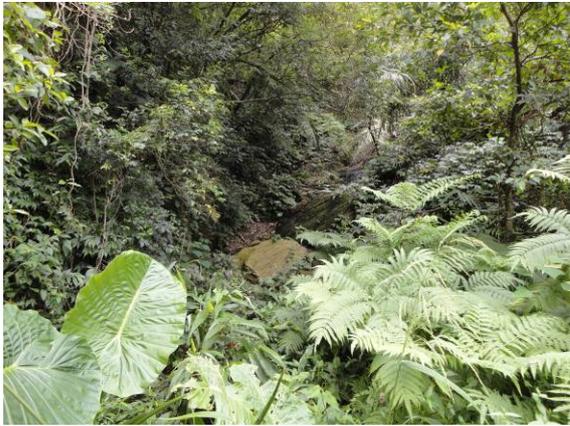
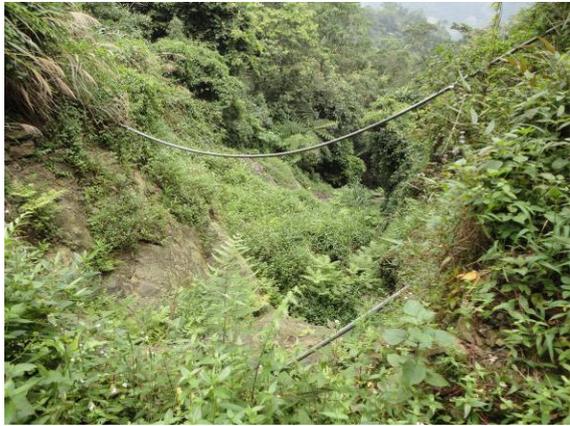
照片 1	照片 2

說明: 溪流現況(99.08.30)	說明: 溪流現況(99.08.30)

治理重要性	建議治理對策	經費概估
需要處理	與 R008 合併治理	-

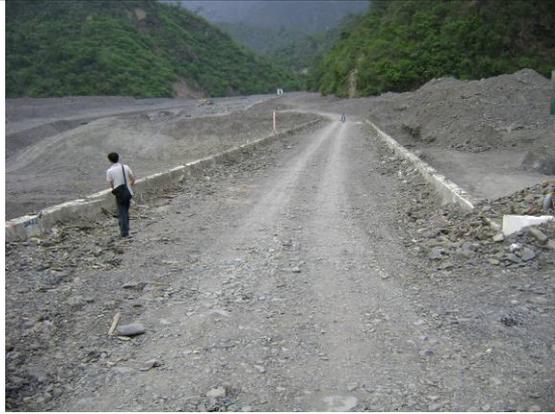
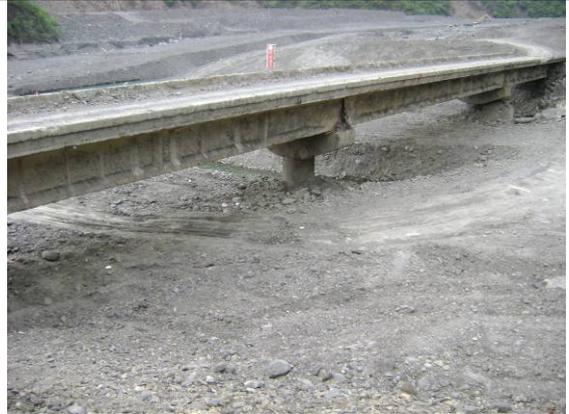
(1) 來社橋現況

(2) 來社橋現況

治理重要性	建議治理對策	經費概估
需要處理	河道清淤	-

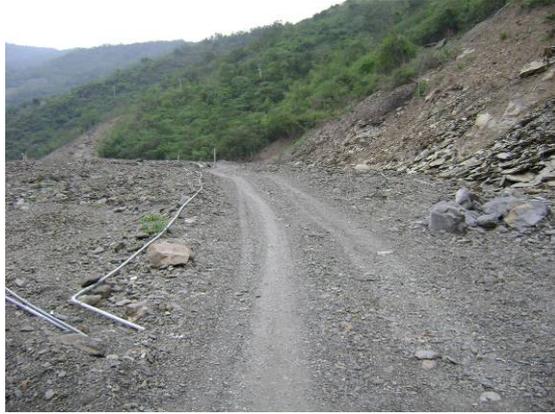
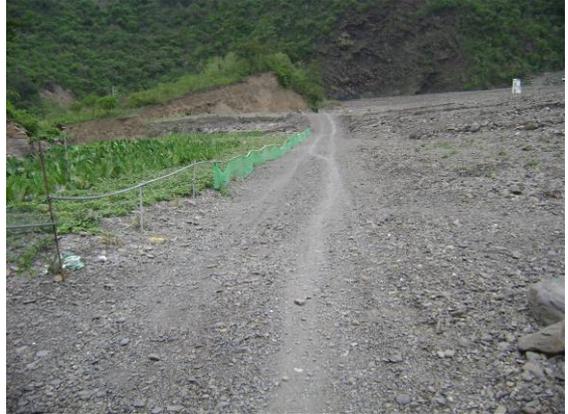
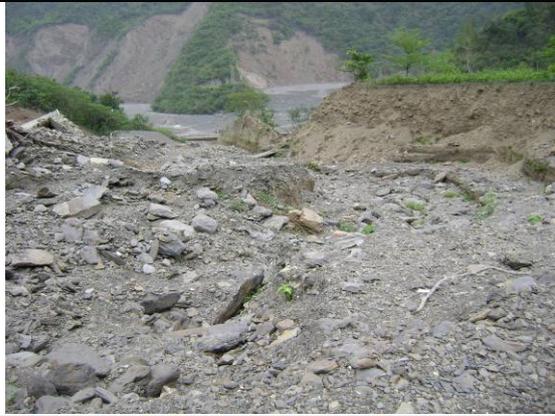
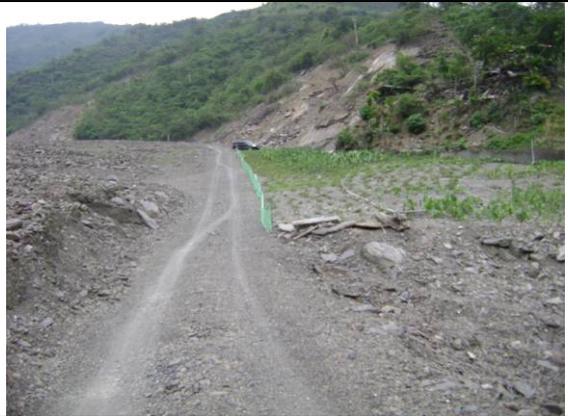
(1)道路現況

(2)道路現況

(3)道路現況

(4)道路現況

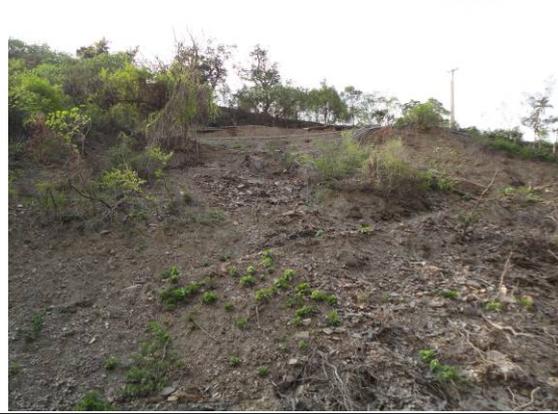
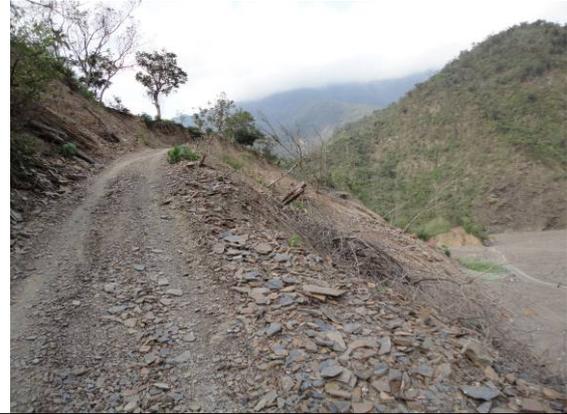
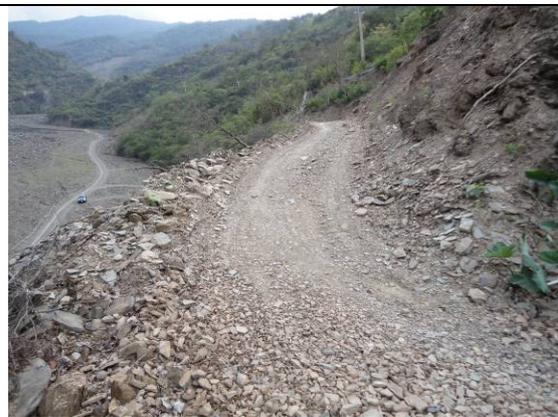
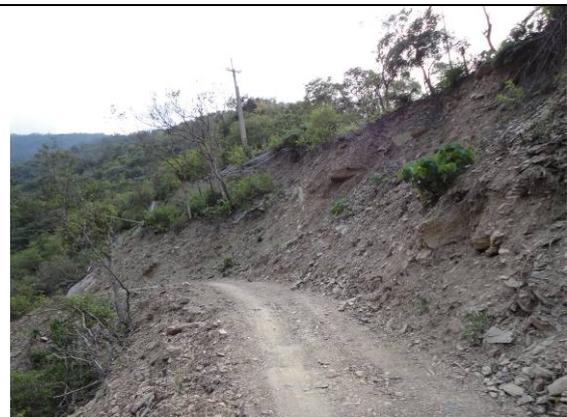
(1)道路現況

(2)道路現況

(3)道路現況

(4)道路現況

既有排水設施狀況	<input type="checkbox"/> 周邊排水溝渠(<input type="checkbox"/> 良好 <input type="checkbox"/> 阻塞 <input type="checkbox"/> 破損 <input type="checkbox"/> 機能不足_____)					
		<input type="checkbox"/> 路面縱向排水(<input type="checkbox"/> 良好 <input type="checkbox"/> 阻塞 <input type="checkbox"/> 破損 <input type="checkbox"/> 機能不足_____)					
	<input type="checkbox"/> 路面橫向排水(<input type="checkbox"/> 良好 <input type="checkbox"/> 阻塞 <input type="checkbox"/> 破損 <input type="checkbox"/> 機能不足_____)						
	<input type="checkbox"/> 邊坡橫向排水(<input type="checkbox"/> 良好 <input type="checkbox"/> 阻塞 <input type="checkbox"/> 破損 <input type="checkbox"/> 機能不足_____)						
	<input type="checkbox"/> 邊坡排水孔(<input type="checkbox"/> 良好 <input type="checkbox"/> 阻塞 <input type="checkbox"/> 破損 <input type="checkbox"/> 機能不足_____)						
路段內橋樑	<input checked="" type="checkbox"/> 無 <input type="checkbox"/> 有橋樑_____座，名稱_____						
道路狀況說明	B006(林道 1K+235)：X 216846 Y 2491815， 崩塌損壞流失，損壞約 L=55m W=4m

治理重要性	建議治理對策	經費概估
需要處理	與 B005 合併治理	-

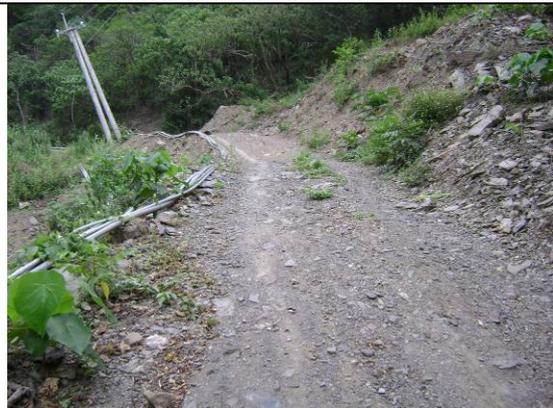
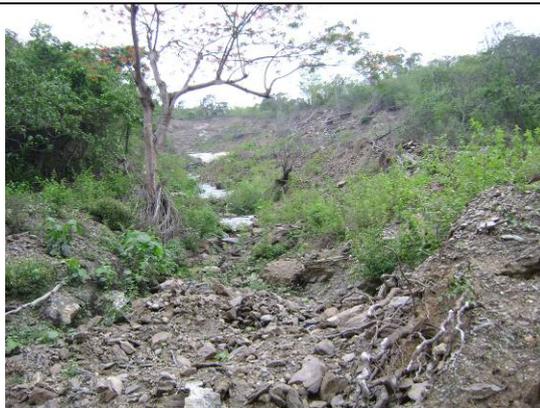
(3) B008 道路現況

(4) B008 道路現況(S003)

治理重要性	建議治理對策	經費概估
需要處理(B007)	短期：道路清理維護。 中長期：路面修復 W=4 公尺，L=140 公尺，配合崩塌地 S002 施作	9,700(仟元)
需要處理(B008、B010~ B011)	短期：道路清理維護。 中長期：路面修復 W=4 公尺，L=140 公尺，配合崩塌地 S003 施作	9,900(仟元)
需要處理(B009)	短期：道路清理維護。 中長期：路面修復 W=4 公尺，L=70 公尺，配合崩塌地 S004 施作	3,000(仟元)
需要處理(B012)	短期：道路清理維護。 中長期：路面修復 W=4 公尺，L=400 公尺，配合崩塌地 S005 施作	35,900(仟元)
需要處理(B013)	短期：道路清理維護。 中長期：路面修復 W=4 公尺，L=25 公尺，配合崩塌地 S006 施作	2,700(仟元)
需要處理(B014)	短期：道路清理維護。 中長期：路面修復 W=4 公尺，L=300 公尺，配合崩塌地 S007 施作	28,200(仟元)
需要處理(B015)	短期：道路清理維護。 中長期：路面修復 W=4 公尺，L=300 公尺，配合崩塌地 S008 施作及河道整理施作	11,400(仟元)

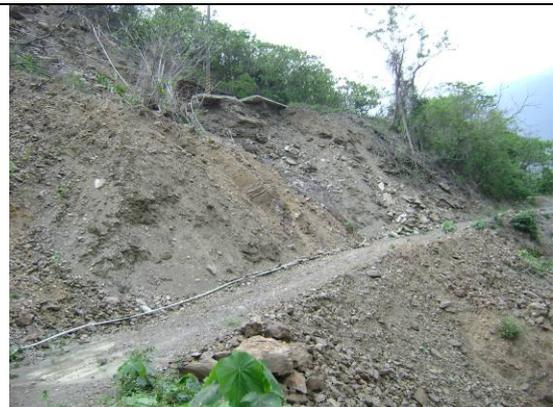
(5) B010 道路現況(S003)
