來義林道災害復建整體規劃及第1期工程設計監造

成果報告書

主辦單位：行政院農業委員會林務局屏東林區管理處
執行單位：宇真工程顧問有限公司
中華民國100年2月

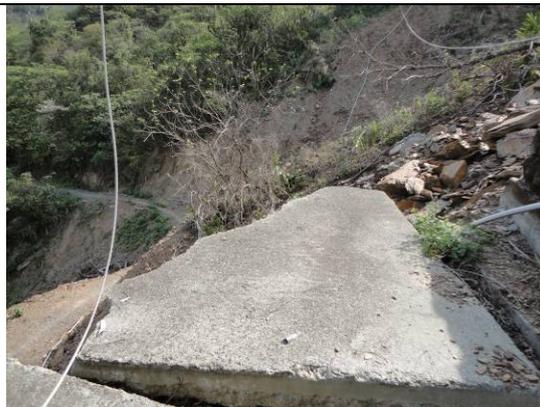
(6) B011 道路現況(S003)

治理重要性	建議治理對策	經費概估
需要處理(B007)	短期：道路清理維護。 中長期：路面修復 W=4 公尺，L=140 公尺，配合崩塌地 S002 施作	9,700(仟元)
需要處理(B008、B010~ B011)	短期：道路清理維護。 中長期：路面修復 W=4 公尺，L=140 公尺，配合崩塌地 S003 施作	9,900(仟元)
需要處理(B009)	短期：道路清理維護。 中長期：路面修復 W=4 公尺，L=70 公尺，配合崩塌地 S004 施作	3,000(仟元)
需要處理(B012)	短期：道路清理維護。 中長期：路面修復 W=4 公尺，L=400 公尺，配合崩塌地 S005 施作	35,900(仟元)
需要處理(B013)	短期：道路清理維護。 中長期：路面修復 W=4 公尺，L=25 公尺，配合崩塌地 S006 施作	2,700(仟元)
需要處理(B014)	短期：道路清理維護。 中長期：路面修復 W=4 公尺，L=300 公尺，配合崩塌地 S007 施作	28,200(仟元)
需要處理(B015)	短期：道路清理維護。 中長期：路面修復 W=4 公尺，L=300 公尺，配合崩塌地 S008 施作及河道整理施作	11,400(仟元)

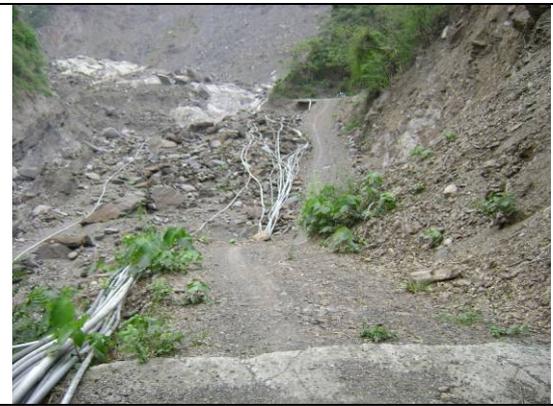
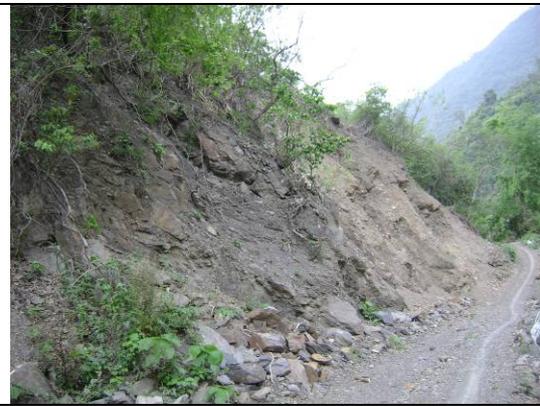
(7) B009 道路現況

(8) B009 道路現況

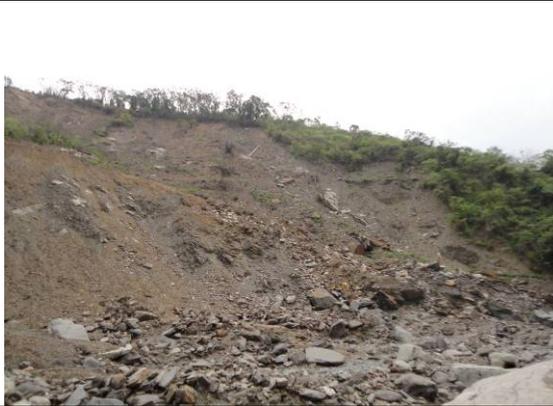
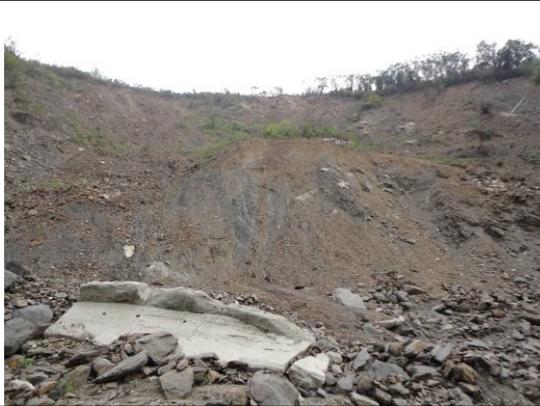
(9) B0012 道路現況

(10) B0012 道路現況

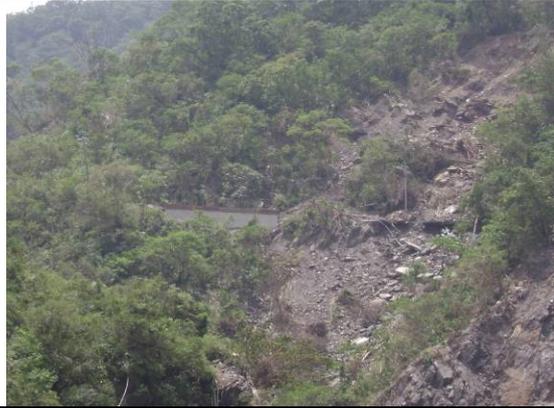
(11) B0013 道路現況

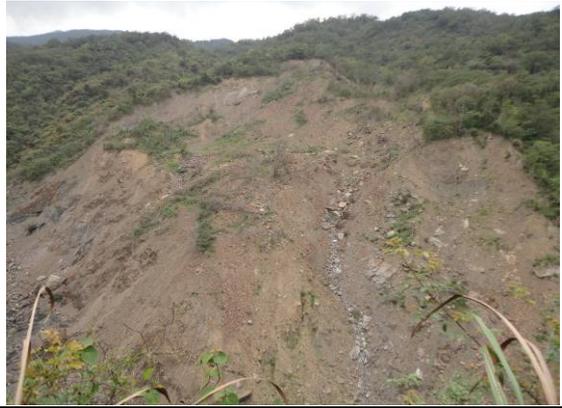
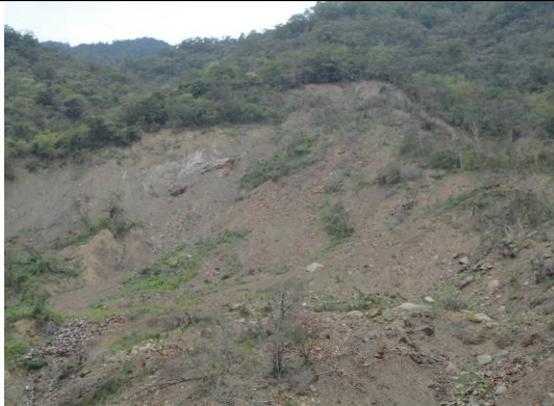
(12) B0014 道路現況

(13) B0014 道路現況

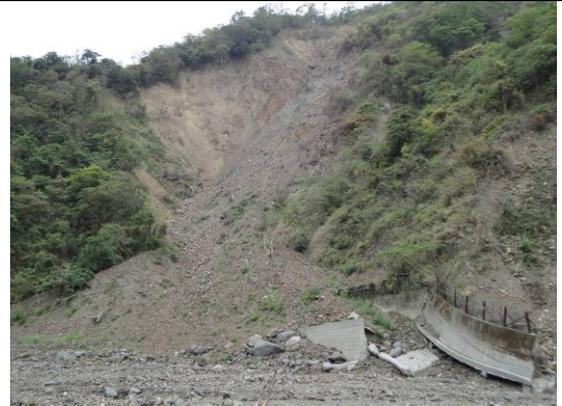
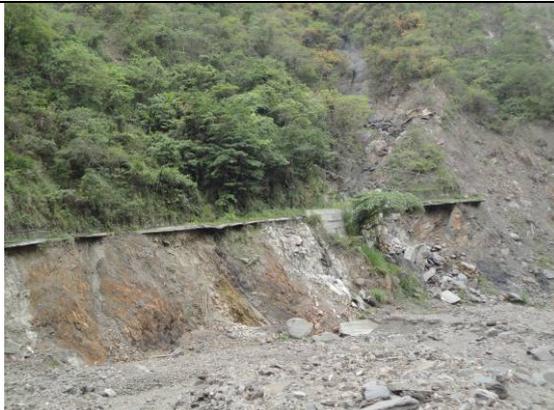
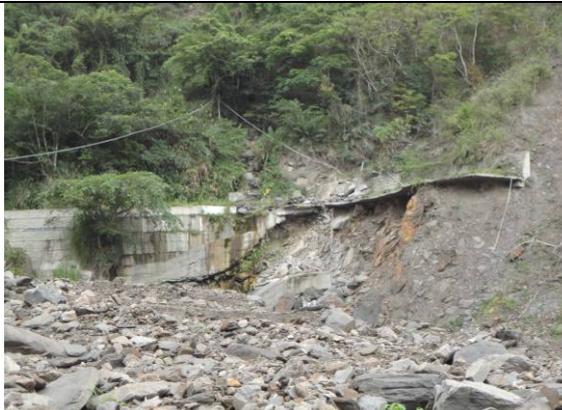
(14) B0015 道路現況

(15) B0015 道路現況

(16) B0015 道路現況

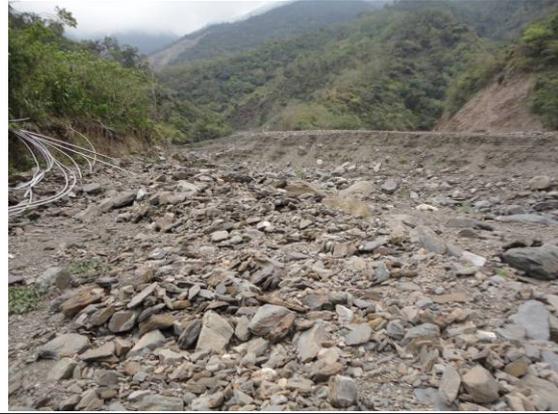
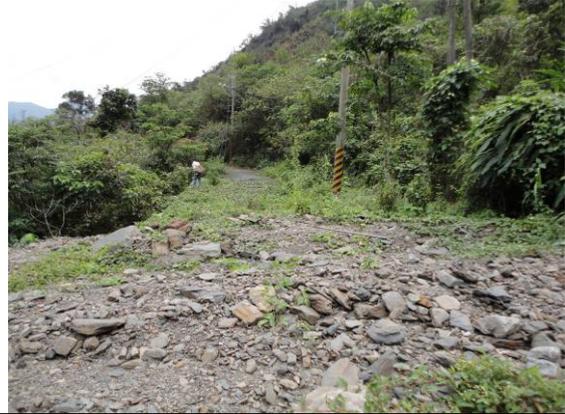
(1) B016 道路現況

(2) B016 道路現況

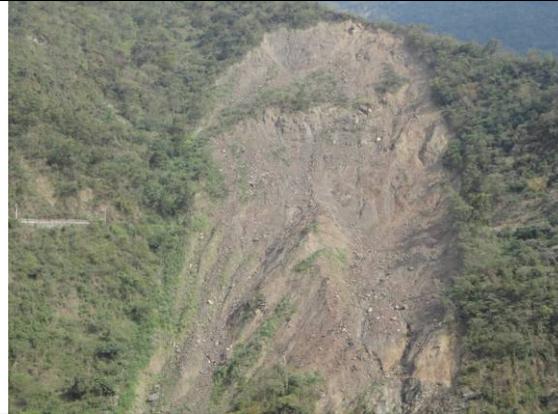
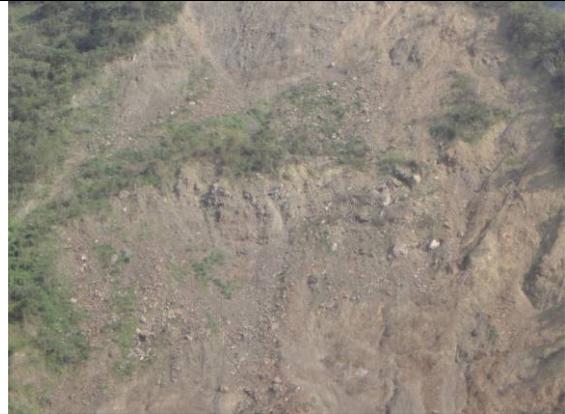
(3) B017 道路現況

(4) B017 道路現況

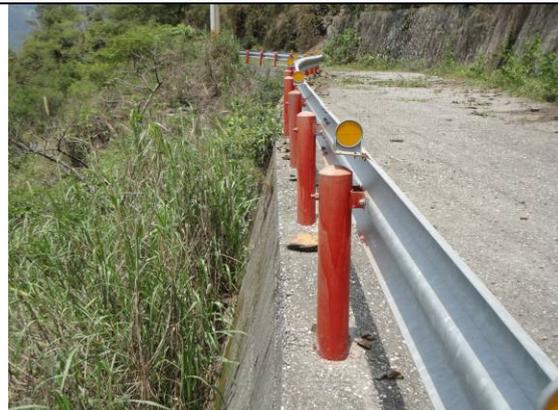
(1) B018 道路現況

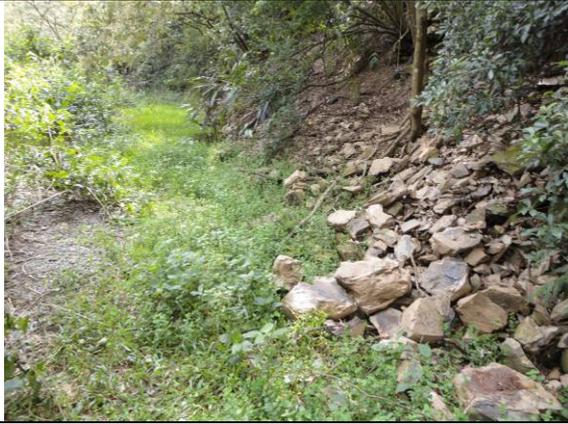
(1) B039 道路現況

道路狀況說明	(1) B039(林道 6K+815)：X 218001 Y 2491928，w=4m，道路岩石碎屑、最高約 2m。 (2) B040(林道 7K+085)：X 218145 Y 2491736，w=4m，良好。 (3) B041(林道 7K+950)：X 218049 Y 2491638，w=6m，林道 7K+950，良好。 (4) B042(林道 8K+040)：X 218110 Y 2491575，w=3m，道路下陷。 (5) B043(林道 8K+665)：X 218484 Y 2491361，道路下邊坡擋土牆斷裂、路基淘空。

治理重要性	建議治理對策	經費概估
需要處理(B039~B042)	短期：道路清理維護。 中長期：配合坑溝治理，設置連續跌水工 12 座，過水路面 4 處，跌水工洩槽 4 座	10,000(仟元)
需要處理(B043)	短期：道路清理維護。 中長期：路面修復 W=4 公尺，L=150 公尺配合崩塌地 S019 施作	25,000(仟元)

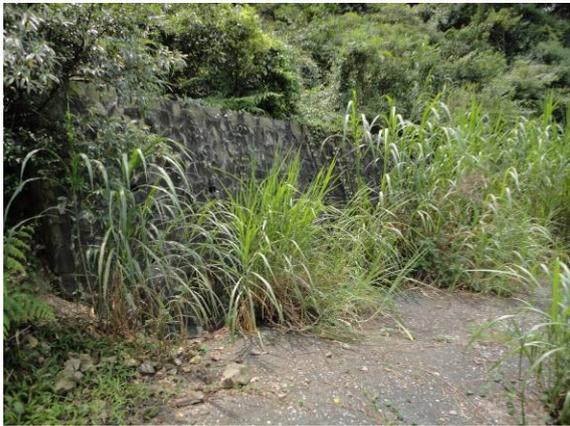
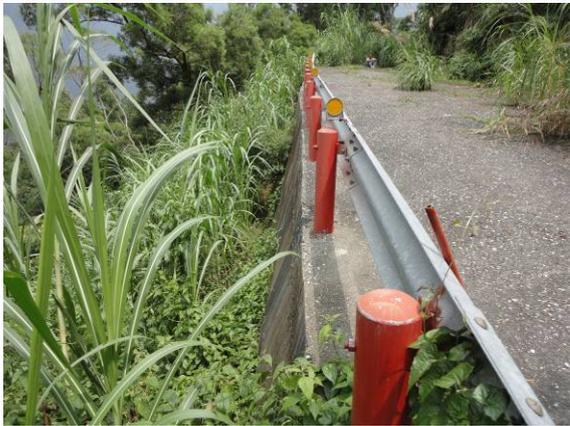
照片 1	照片 2

說明：構造物現況	說明：構造物現況

治理重要性	建議治理對策	經費概估
尚可使用，但應速修復	-	-
