摘要

本集水區屬於旗山溪流域子集水區，位於高雄縣杉林鄉內，集水面積約 520 公頃。對外動線以台 21 線為主，由台 21 線，往南經杉林可轉往旗山、美濃等，沿台 21 線往北經甲仙轉台 20 線往西可至玉井、台南等。此處災害係於 98 年 8 月 8 日莫拉克颱風挾帶連日豪雨侵襲下，致使山嶺源頭及靠近溪側之山邊坡發生嚴重崩塌，大量土石崩落溪床，造成河床淤積，阻礙河道及橋樑，影響居民生命財產安全及農業生產。為防止該處崩塌土石下移堆積並減少野溪側岸沖刷擴大，降低洪水及土砂災害，避免危及當地居民生命財產安全並加強國土保安，期以集水區整體治理規劃，針對集水區內災害問題提出分析治理對策，以整體水土保持工程治理規劃逐步回復集水區農業生態土地使用。

本計畫於計畫執行期間，針對集水區之地文、水文、人文概況、交通、土地利用、以往災害及處理情形等，蒐集相關的資料，並進行崩塌地、野溪、道路(橋涵)水土保持及既有水土保持構造物現地調查，掌握集水區的現況，作為復建規劃的依據。本規劃共完成崩塌地調查 48 處，野溪調查 37 處，道路(橋涵)水土保持調查 9 處，水土保持構造物調查 6 處。有關調查成果的文字、圖像資料及現地照片，詳見本報告的第二及第三章。

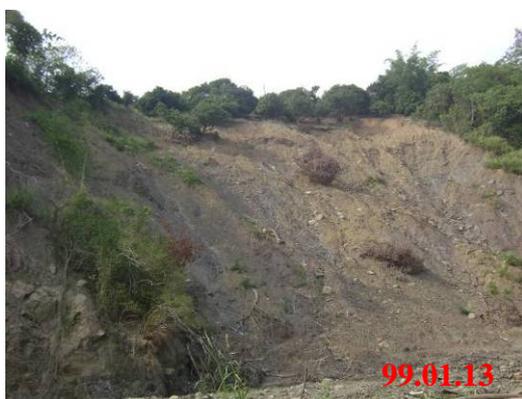
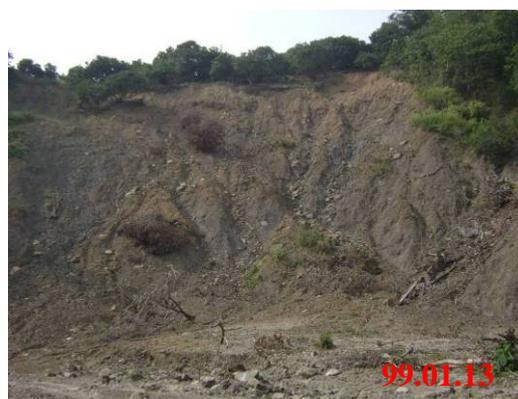
編號 S015 崩塌地：本崩塌地位於大荖藤溪下游附近，受颱風豪雨帶來之大水沖刷，河道凹岸受水流侵蝕造成側岸崩塌，影響上方之果園農地，坡面上仍有大量土砂。

這些崩落土石順水流帶往下游，造成河道嚴重淤積，成為土石材料來源；在匯流口以下，受莫拉克颱風時，上游帶來之土砂及大水沖刷，河道轉彎處受水流侵蝕造成側岸崩塌，並呈現大面積土體滑落，影響上方之民宅及果園農地，如編號 S015、S016、S021、S022 及 S023 等崩塌地，而編號 S001 崩塌地，受莫拉克颱風高強度連續降雨，土質鬆軟，坡面土體崩塌下陷滑動，目前坡面則有多處裂縫，未來豪大雨滲入，可能再次造成滑動。

1. 編號 S015、S016 崩塌地：位於大荖藤橋附近，受水流侵蝕造成側岸崩塌，坡面漸次後退，影響坡頂上方之果園農地，治理上以坡腳為主，於坡腳設置擋土構造物保護，避免沖刷，坡面整坡後，設置縱橫向排水，並以設置階段，打樁編柵或直播法或噴植方式進行植生。
2. 編號 S001、S023 崩塌地：位於大荖藤溪主流下游左岸坡面附近，坡面土體滑動，造成弧形破壞，形成滑落崖，治理上規劃進行坡頂冠部截排水，裂縫填補，避免逕流順滑落崖流下、流入，降低水壓，坡面整坡後，設置縱橫向排水，邊坡設淺層橫向集水管將地下水排出，並以設置階段，打樁編柵或直播法方式進行植生，滑動體下邊坡則進行填方工程，以壓住滑動體坡腳，下方 S023 崩塌地位於溪岸，受水流沖刷影響，應特別加強坡腳穩定等臨時工程。
3. 編號 S026、S031 崩塌地：位於過右支流河道匯流口後主流中游地區河道轉彎處，受水流侵蝕造成側岸崩塌，坡面有不穩土

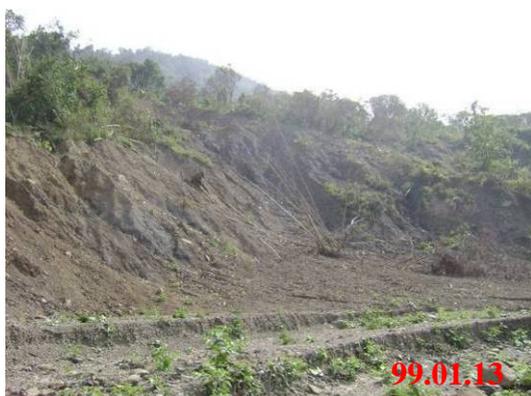
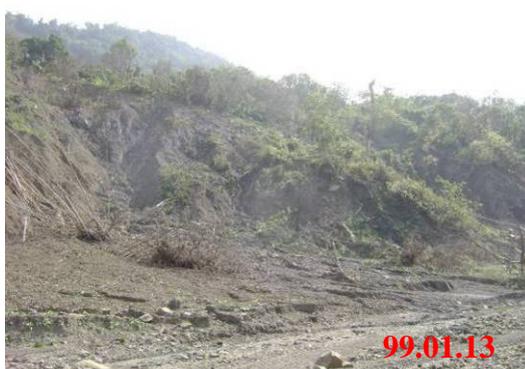
編號 S023 崩塌地：本崩塌地位於 S001 崩塌地下方，受莫拉克颱風時，上游帶來之土砂及大水沖刷，河道轉彎處受水流侵蝕造成側岸崩塌，影響上方之民宅及果園農地。

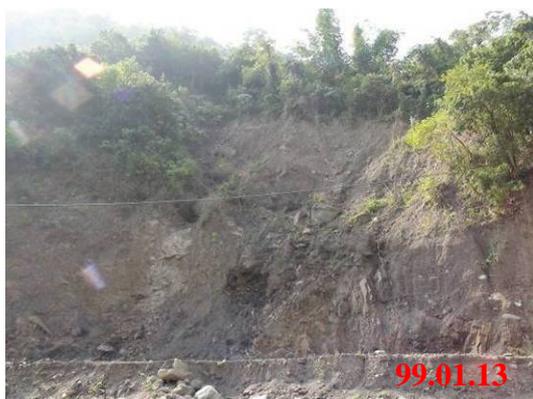
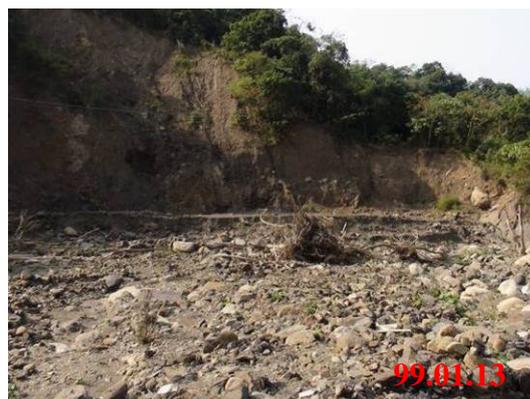
編號 S026 崩塌地：本崩塌地位於過右支流河道匯流口後主流左岸地區河道轉彎處，同樣因颱風高強度連續降雨，帶來之大水沖刷，造成側岸崩塌。

崩塌地發生原因為受降雨集中、地形陡峭及地質破碎影響，根據現地調查顯示，受 97 年卡玫基颱風及 98 年莫拉克颱風帶來之豪雨影響，集水區發生多處崩塌及土石災害，其中較嚴重為右支流野溪崩塌地，包括編號 S011、S010、S013 及 S014 等崩塌地，大量土砂崩落溪床，成為土石材料來源，崩落土石阻塞河道，影響河道通水斷面，目前坡面仍存在大量不穩定土石。另外在主流與右支流匯流口上游溪溝有多處側岸侵蝕崩塌(如編號 S026、S027、S031、S034 等崩塌地)，

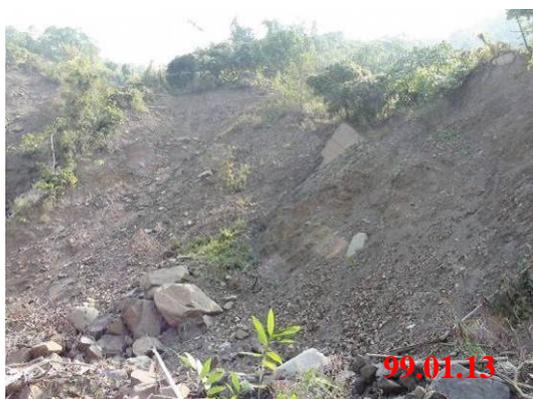
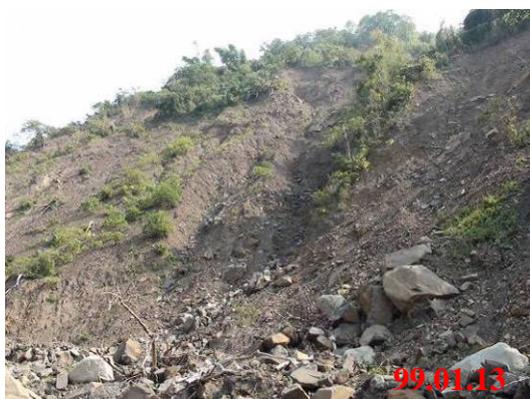
編號 S031 崩塌地：本崩塌地位於大荖藤溪中游河道左岸凹岸處，同樣因受到水流沖刷造成側岸崩塌，崩落土石成為河道土砂來源。

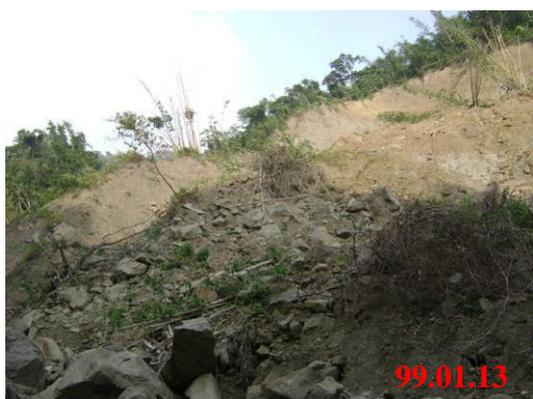
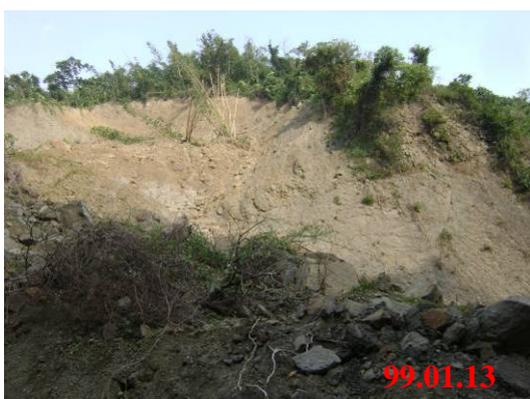
編號 S011 崩塌地：本崩塌地位於右支流野溪中游左岸，因莫拉克颱風高強度連續降雨，土質鬆軟，造成大面積崩塌滑落，崩落土石阻塞河道，影響河道通水斷面。

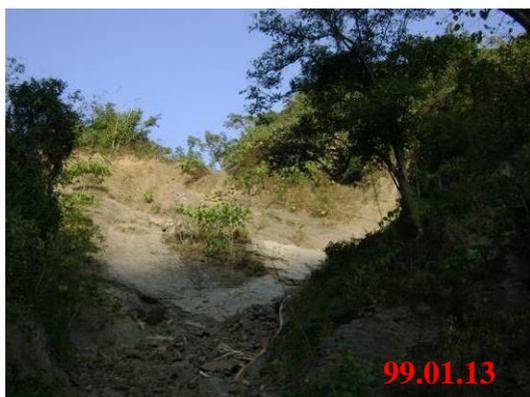
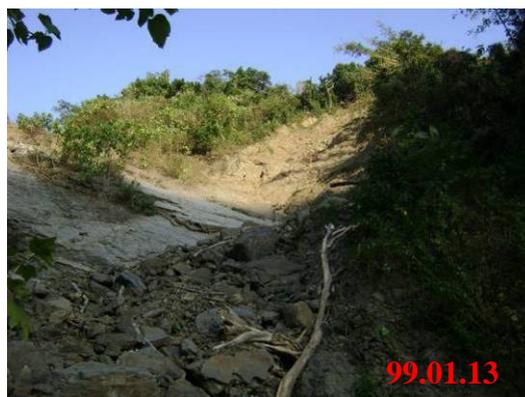
編號 S010 崩塌地：本崩塌地位於右支流野溪中游左岸山腹地區，受颱風豪雨影響，坡面凹谷逕流集中，引發坡面大面積滑落崩塌，崩塌土體順水流帶往下游，造成凹谷兩側侵蝕崩塌，加劇崩塌之發生。

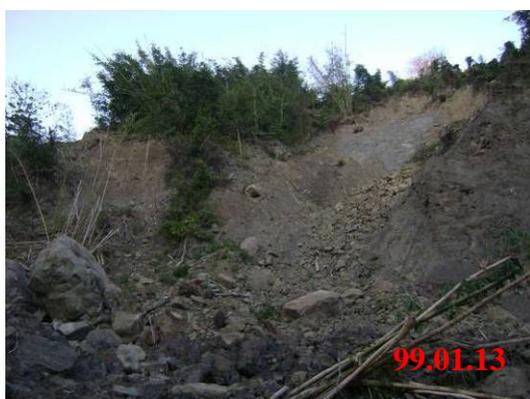
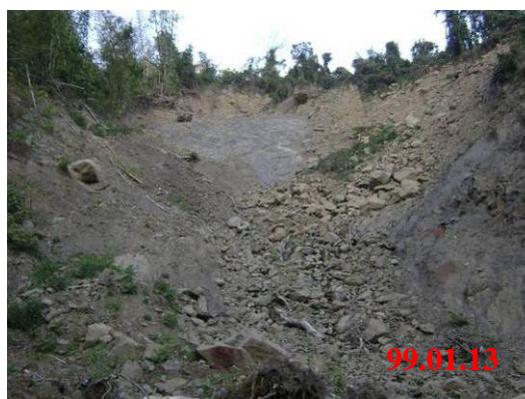
編號 S013 崩塌地：本崩塌地位於右支流野溪中游左岸，因豪大雨沖刷造成邊坡土石崩塌滑落。

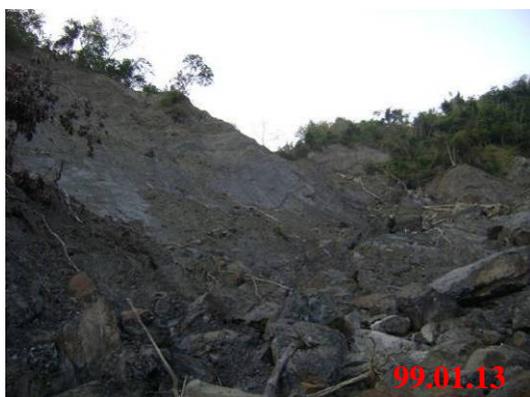
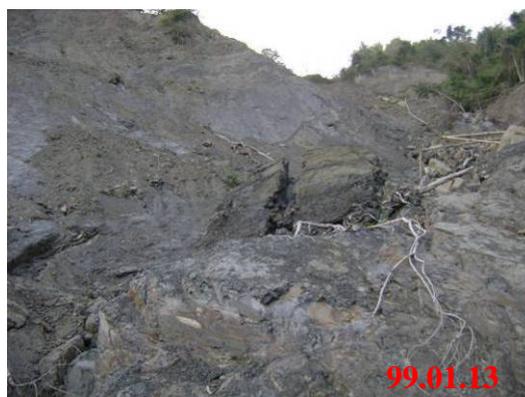
編號 S014 崩塌地：本崩塌地位於右支流野溪上游右岸地區，受颱風豪雨影響，坡面地形凹谷逕流集中，造成坡面沖蝕崩塌，而下方坡腳受上游帶來之大水沖刷，造成側岸崩塌，並呈現較大面積土石崩落情形，目前坡面已有岩磐出露，河道坡腳則堆積大量土石。

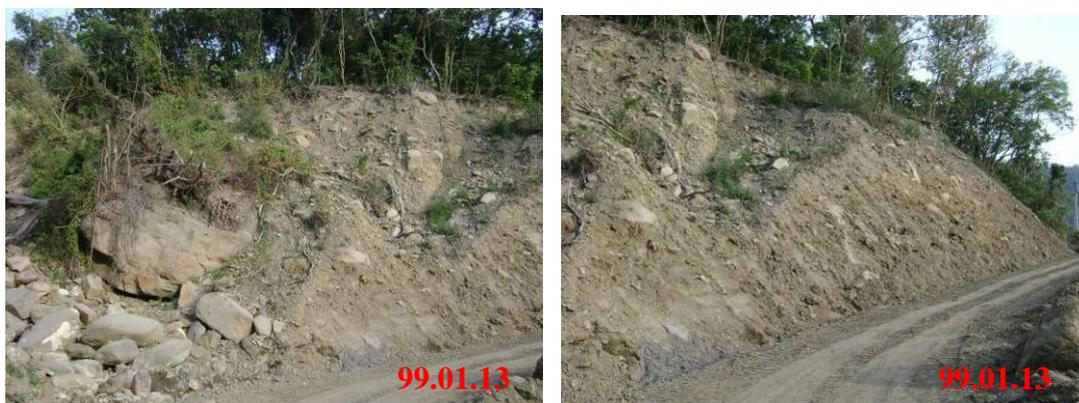
編號 S044 崩塌地：本崩塌地位於往九華海蓮寺聯絡道路上，受颱風豪雨影響，道路上邊坡土石崩塌滑落。

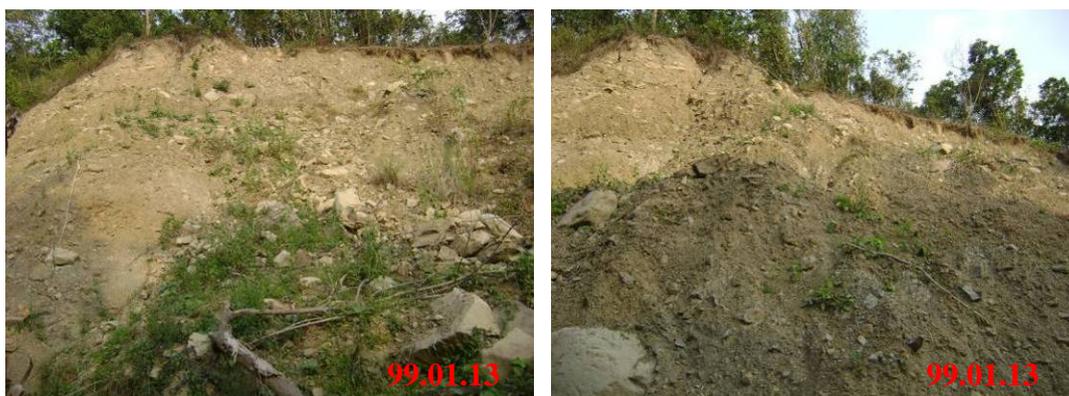
編號 S046 崩塌地：本崩塌地位於右岸支流野溪谷口處，因颱風高強度連續降雨，造成坡面土體崩塌滑落，崩塌土體順水流帶往下游，造成出谷口處往九華海蓮寺聯絡道路損壞。

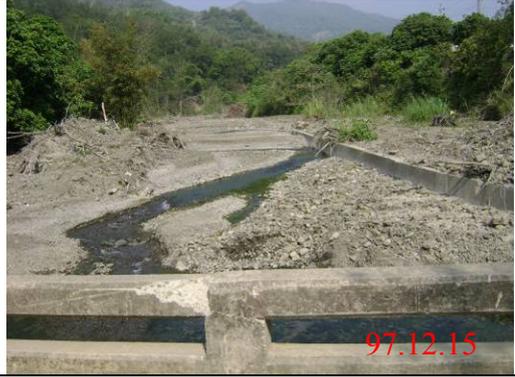
(5)大荖藤溪下游侵蝕堆積情形	(6)大荖藤溪下游土石堆積情形

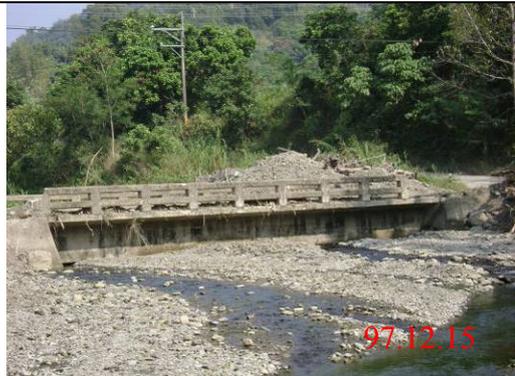
(7)大荖藤溪下游橋涵斷面不足	(8)粗坑與大荖藤溪匯流處情形

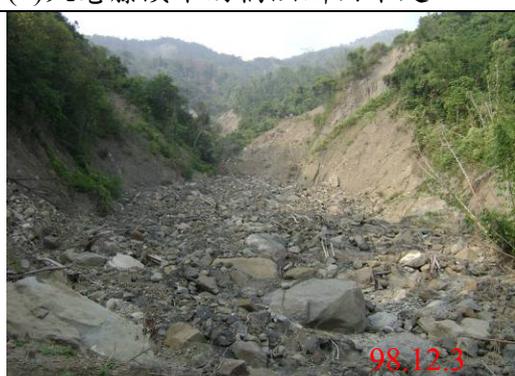
(9)大荖藤溪右支流上游土石堆積	(10)大荖藤溪右支流中游土石堆積

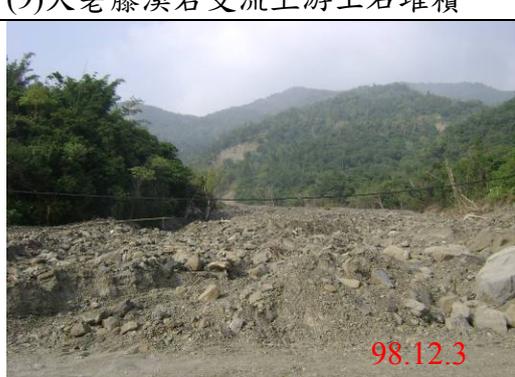
(11)大荖藤溪右支下游土石堆積	(12)大荖藤溪主流土石堆積情形

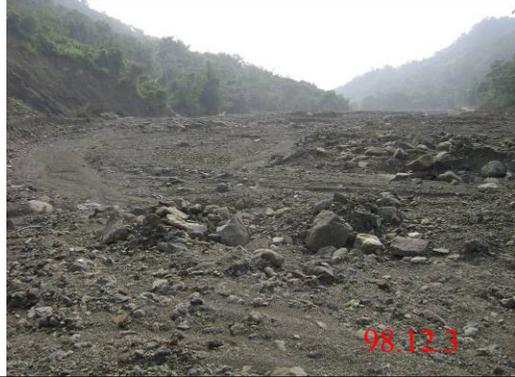
<p>98.12.3</p>
(1)大荖藤溪主流、右支流匯流處土石	(2)大荖藤溪主流防砂壩淤積情形

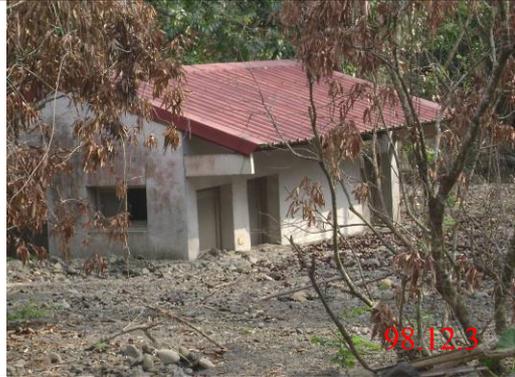
<p>98.12.3</p>
(3)大荖藤溪下游土石堆積情形	(4)大荖藤溪下游侵蝕堆積情形

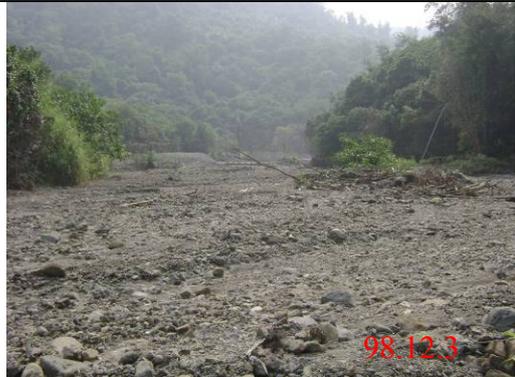
<p>98.12.3</p>
(5)大荖藤溪下游侵蝕堆積情形	(6)大荖藤溪下游土石堆積情形

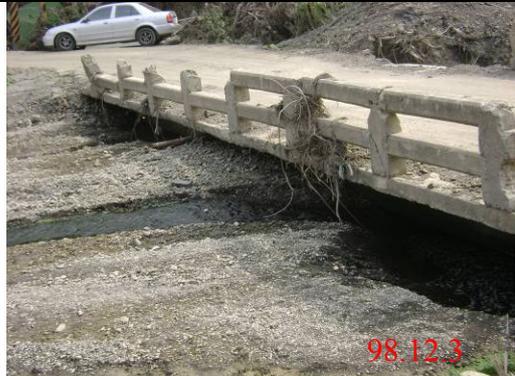
<p>98.12.3</p>
(7)大荖藤溪下游橋涵斷面不足	(8)粗坑與大荖藤溪匯流處情形

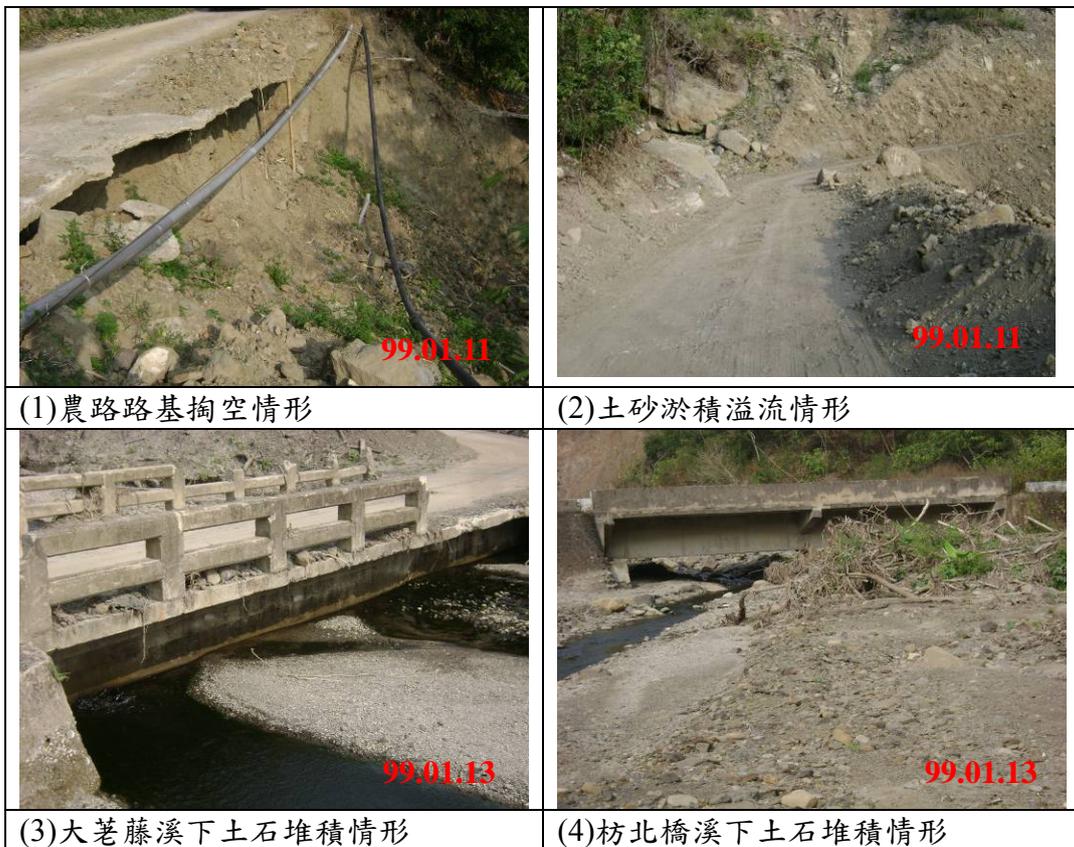
照片 3-3 大荖藤溪集水區道路橋樑情況

計畫區道路問題主要分散於農路及林道上內，惟路段損壞長度皆不大，較嚴重者為在往九華海蓮寺附近農路上，道路編號 B001-1、B002 及道路編號 B001-5。道路編號 B001-1，98 年莫拉克颱風帶來高強度降雨，下邊坡坡面上既有溝谷受到豪雨沖刷，造成下邊坡滑落下陷，道路路基流失，路面斷裂下陷。而在道路編號 B002 及 B001-3 則因上游野溪坑溝沖刷而下，造成損壞。

橋樑調查主要為大荖藤橋及枋北橋，依據現地調查結果，兩座橋樑皆淤積大量土砂，通水斷面不足，其中大荖藤橋受土石撞擊，橋樑護欄破損，目前經林務局屏東林區管理處，進行清疏後，橋樑通水斷面暫時獲得改善，清疏後樑底淨高介於 2.9~3.5m 間。

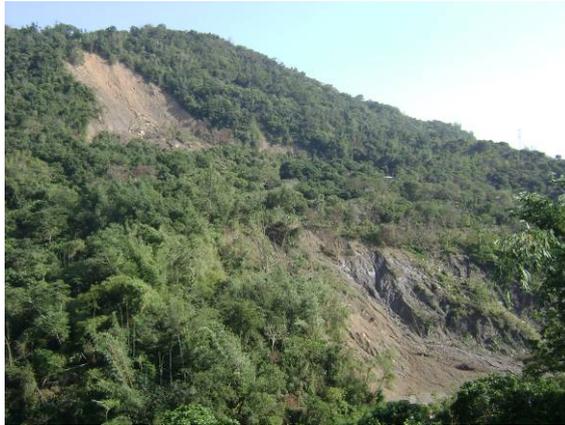
說明：崩塌地現況

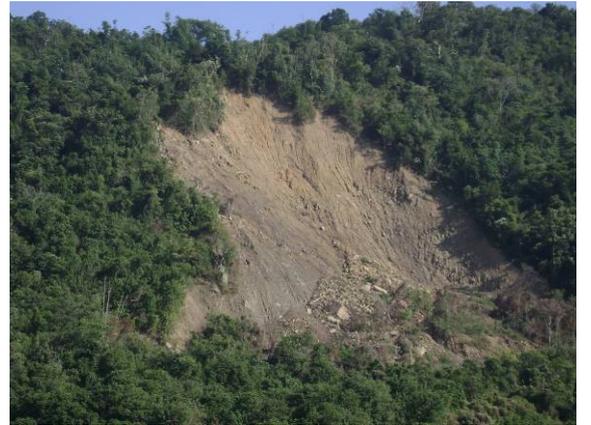
說明：崩塌地現況

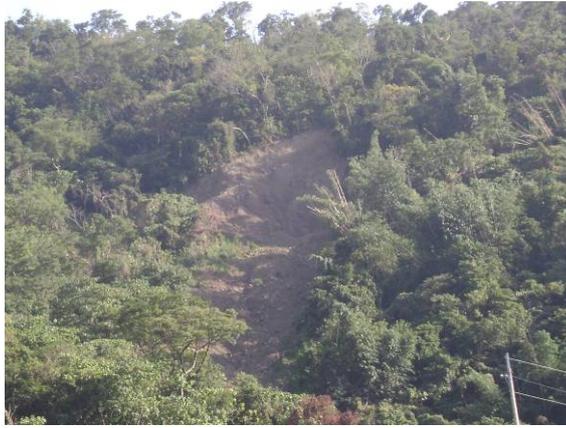
說明：崩塌地現況

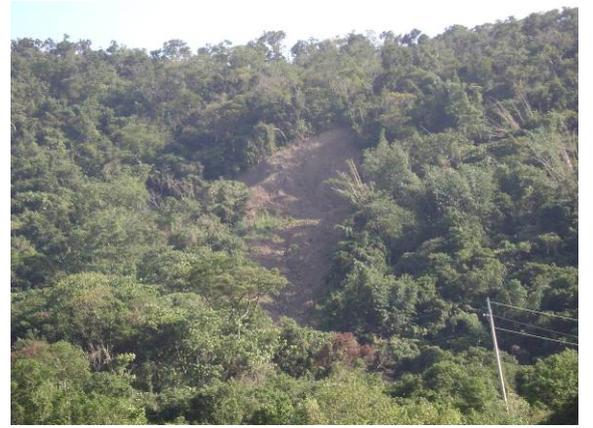
說明：崩塌地現況

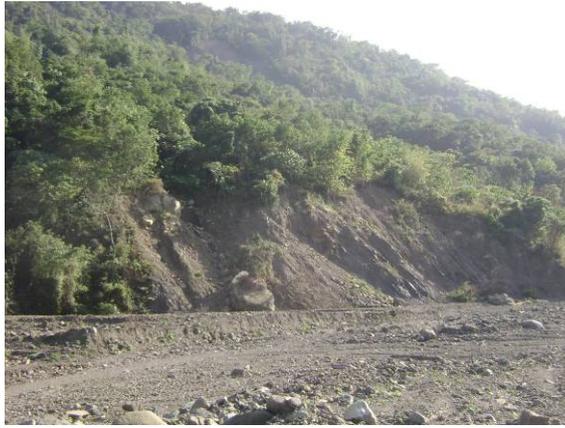
說明：崩塌地現況

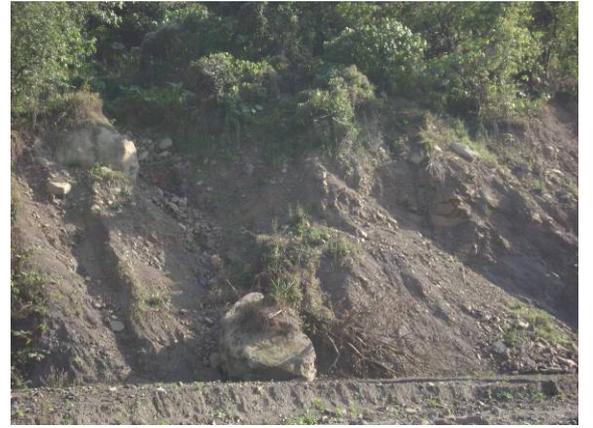
說明：崩塌地現況

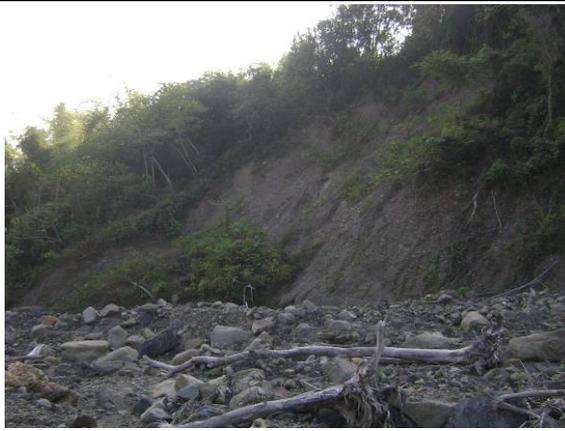
說明：崩塌地現況

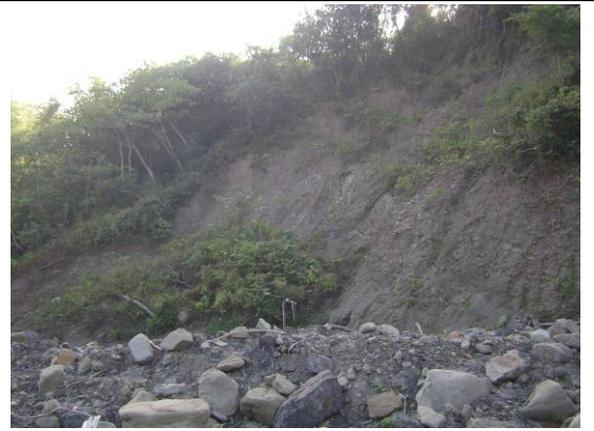
說明：崩塌地現況

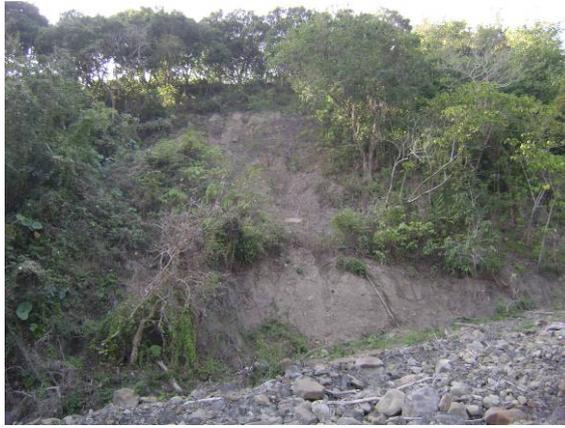
說明：崩塌地現況

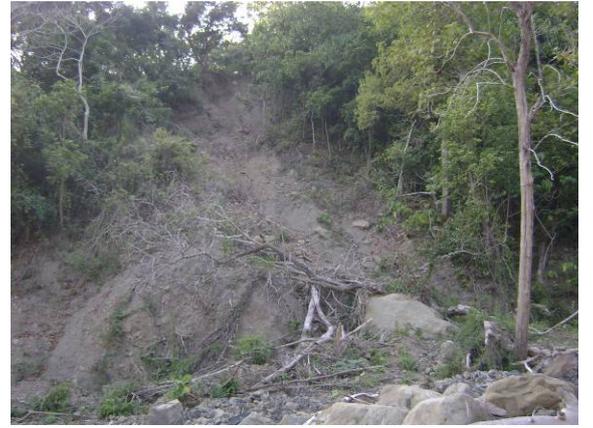
說明：崩塌地現況

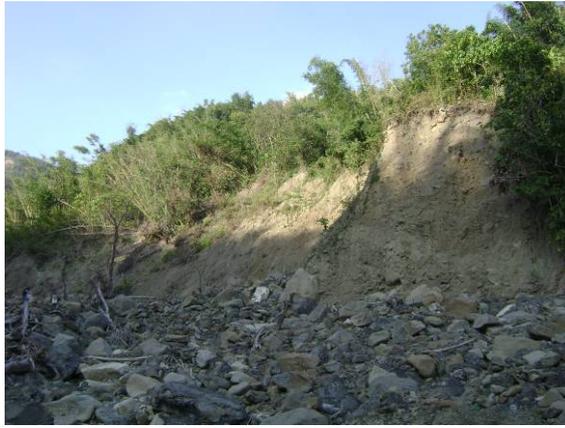
說明：崩塌地現況

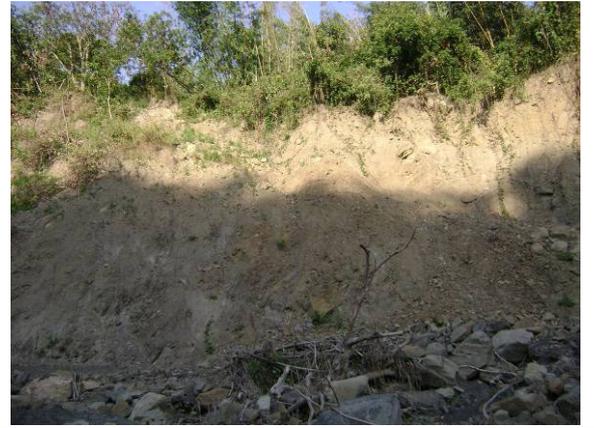
說明：崩塌地現況

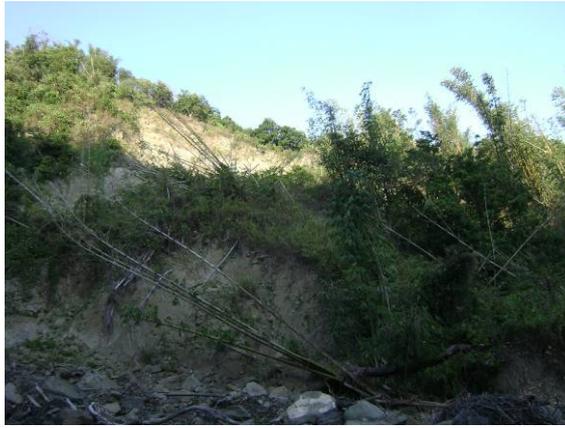
說明：崩塌地現況

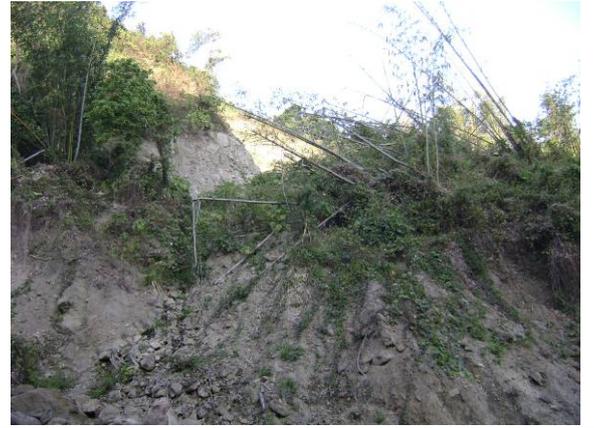
說明：崩塌地現況

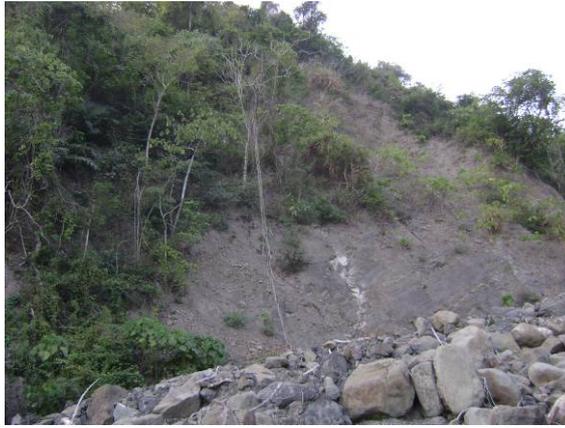
說明：崩塌地現況

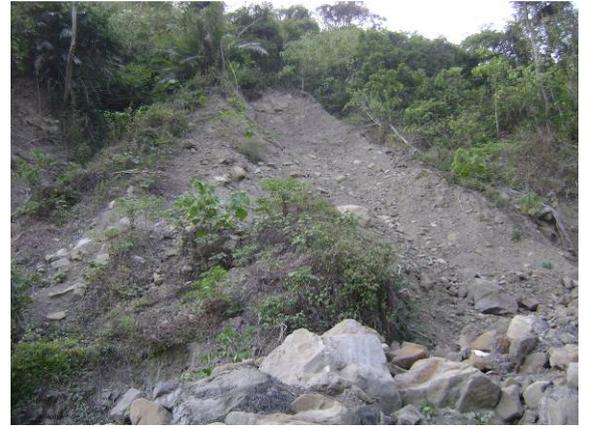
說明：崩塌地現況

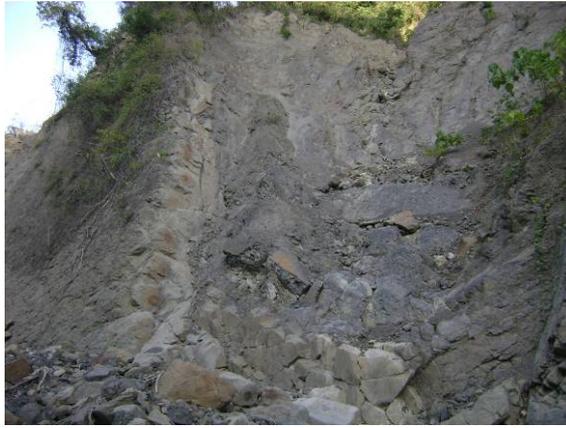
說明：崩塌地現況

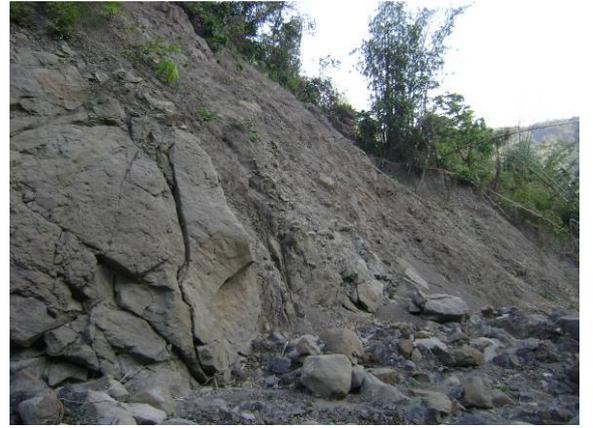
說明：崩塌地現況

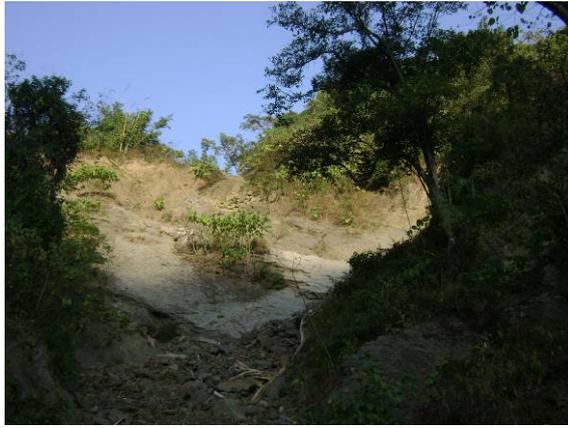
說明：崩塌地現況

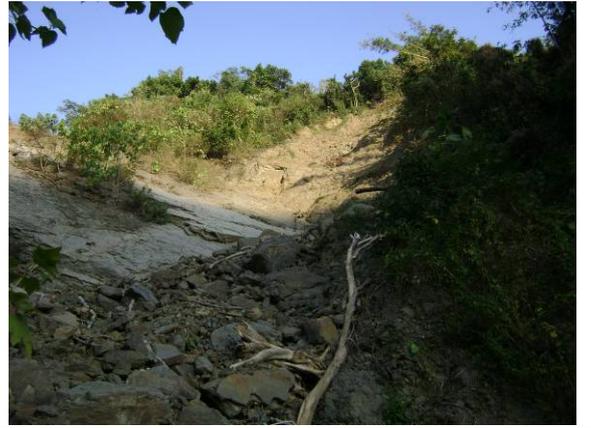
說明：崩塌地現況

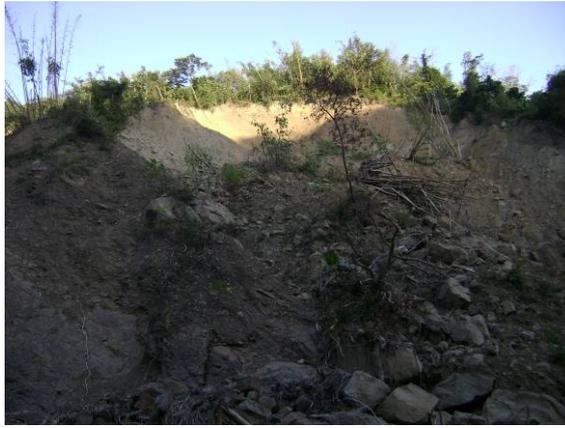
說明：崩塌地現況

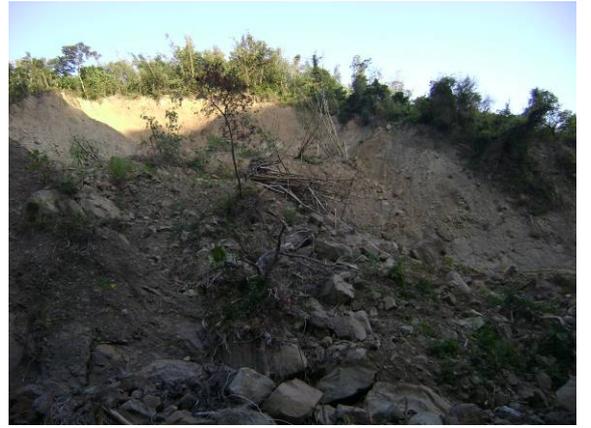
說明：崩塌地現況

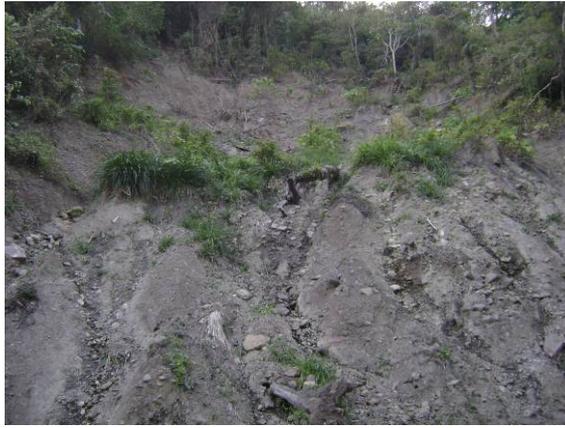
說明：崩塌地現況

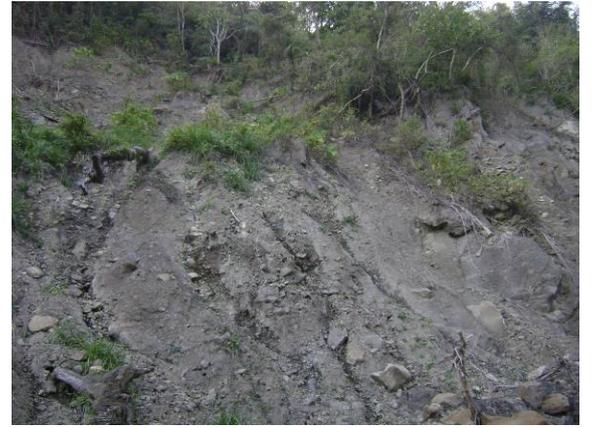
說明：崩塌地現況

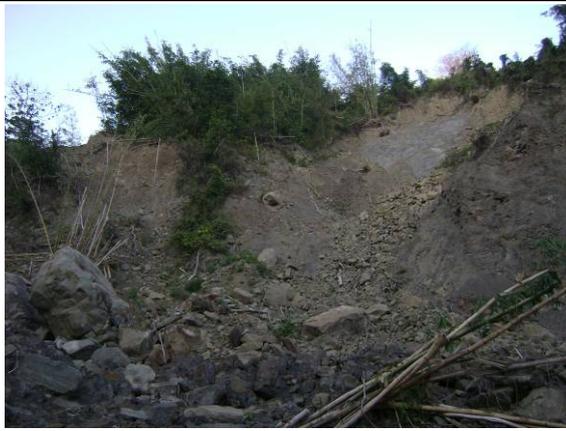
說明：崩塌地現況

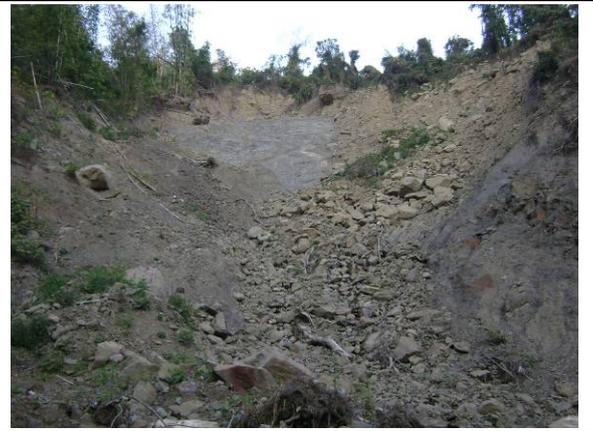
說明：崩塌地現況

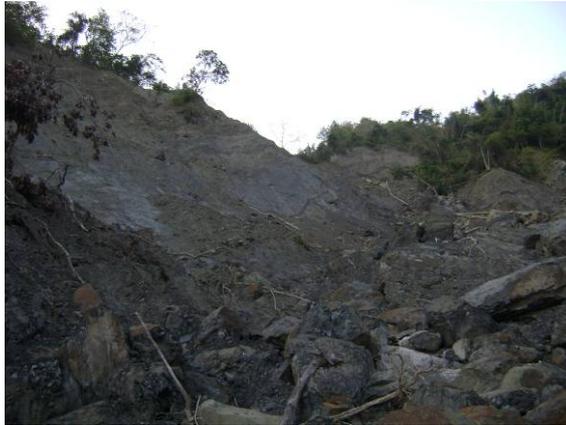
說明：崩塌地現況

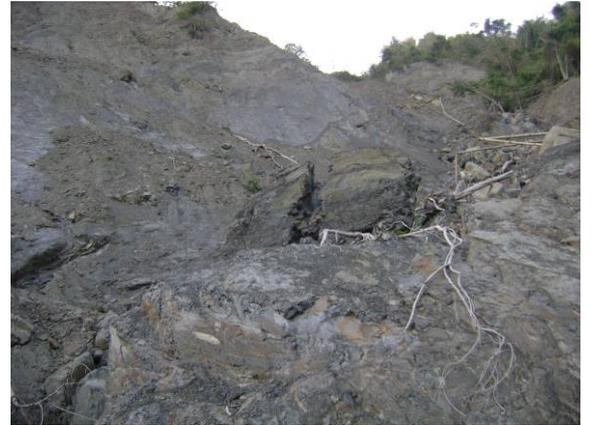
說明：崩塌地現況

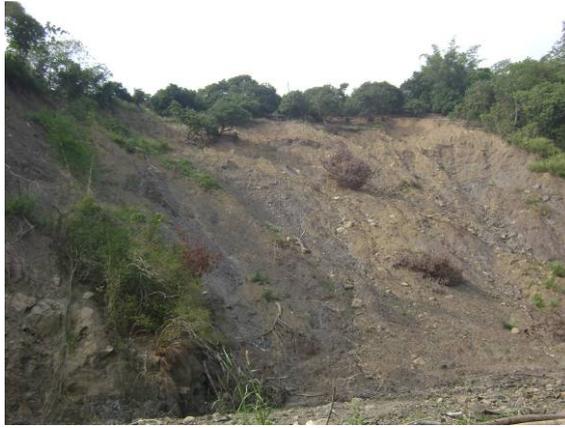
說明：崩塌地現況

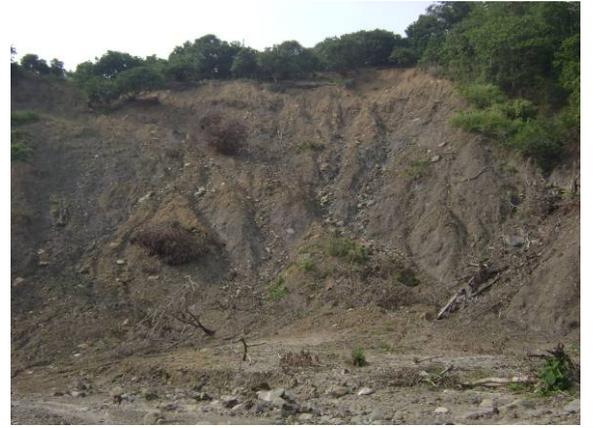
說明：崩塌地現況

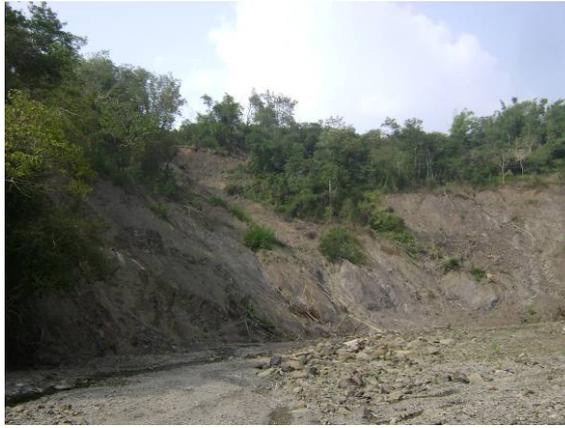
說明：崩塌地現況

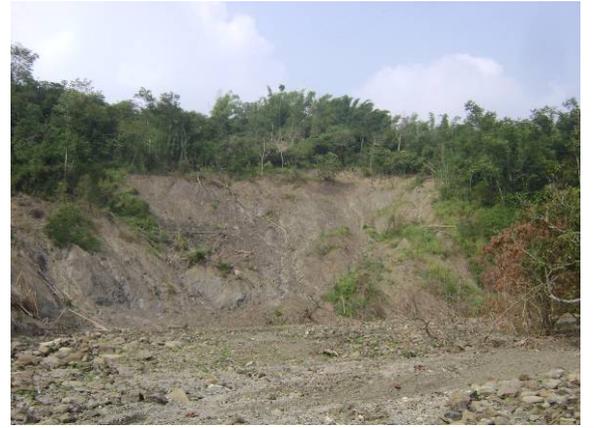
說明：崩塌地現況

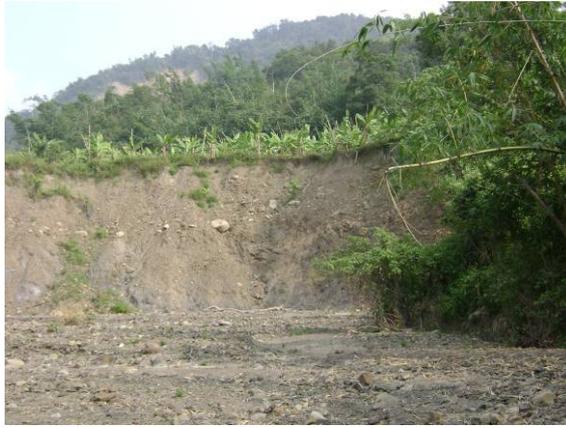
說明：崩塌地現況

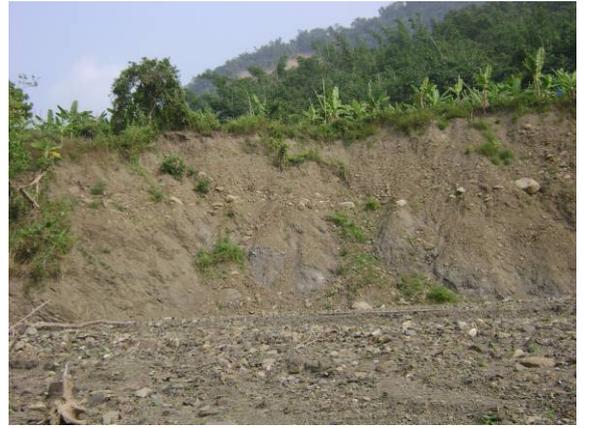
說明：崩塌地現況

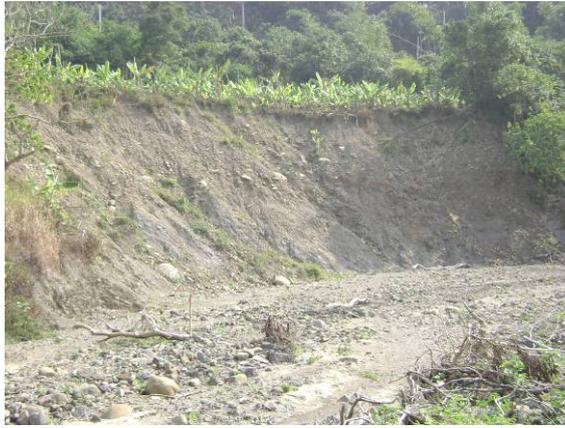
說明：崩塌地現況

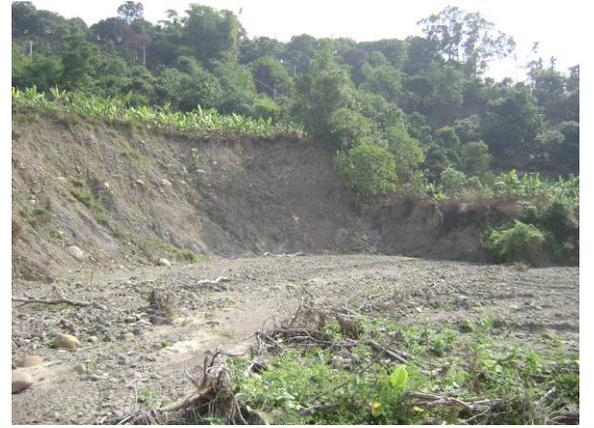
說明：崩塌地現況

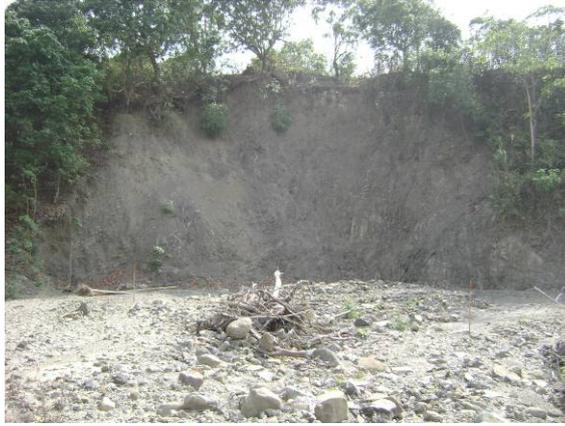
說明：崩塌地現況

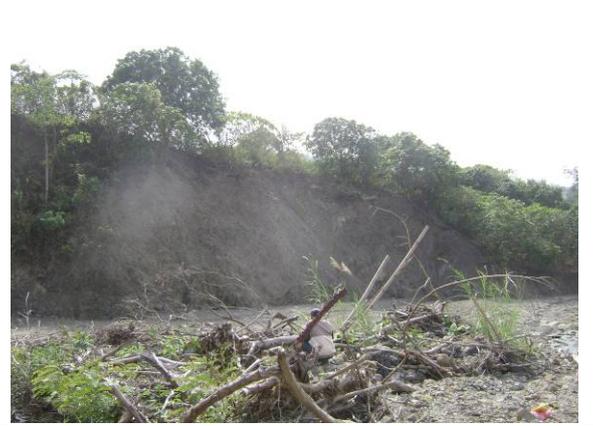
說明：崩塌地現況

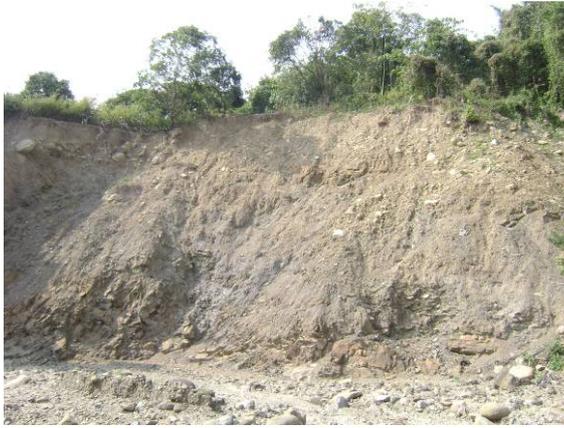
說明：崩塌地現況

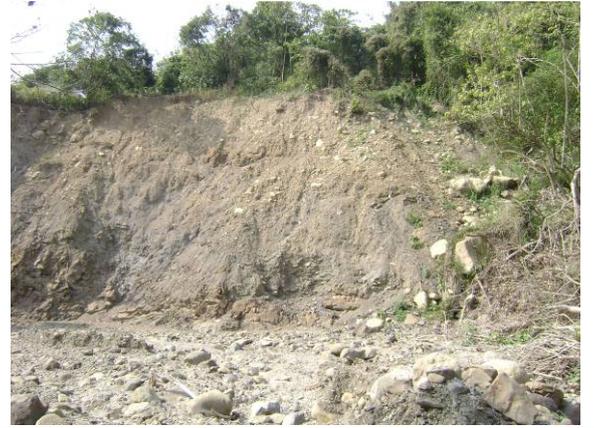
說明：崩塌地現況

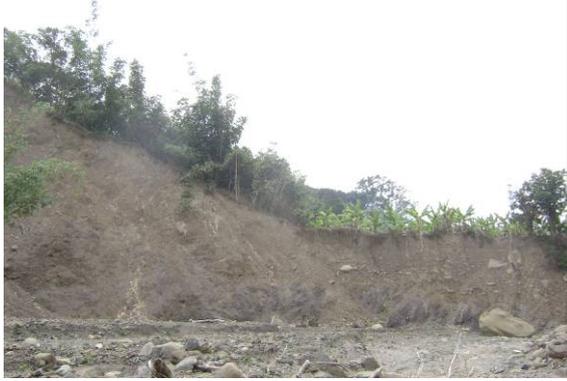
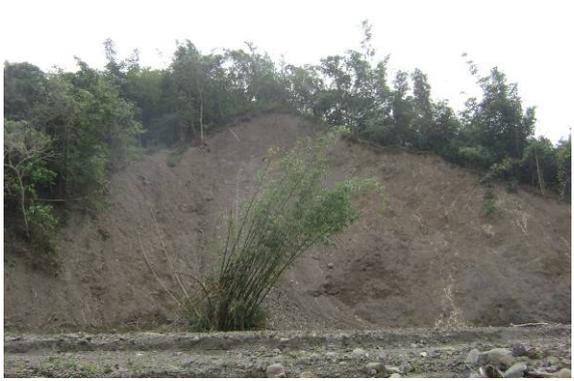
<p>說明：崩塌地現況</p>	<p>說明：崩塌地現況</p>

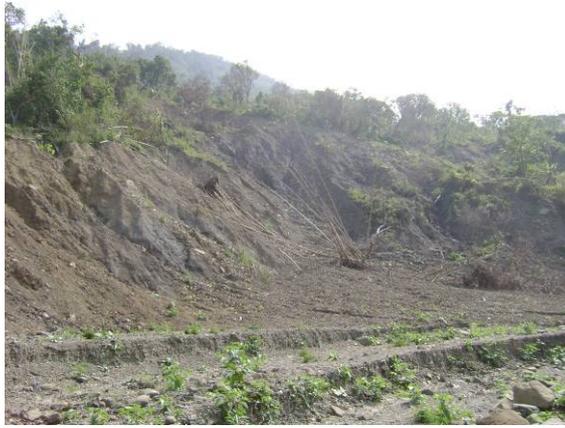
崩塌發生區	型式	<input type="checkbox"/> 岩屑掉落 <input type="checkbox"/> 淺層崩塌(崩塌深度未達 2m) <input checked="" type="checkbox"/> 深層崩塌(崩塌深度 2m 以上)			
	坡度	<input type="checkbox"/> 緩坡(坡度未達 35°) <input checked="" type="checkbox"/> 陡峭(坡度 35° 以上)			
	土壤厚度	<input type="checkbox"/> 土層薄(厚度未達 60cm) <input checked="" type="checkbox"/> 土層厚(厚度 60cm 以上)			
	母岩岩性	<input type="checkbox"/> 完整砂岩(或完整火成岩；完整變質岩，不包含完整板岩、片岩) <input type="checkbox"/> 碎裂砂岩(或礫石層；碎裂火成岩；碎裂變質岩，不包含碎裂板岩、片岩) <input type="checkbox"/> 完整頁岩(或完整板岩、片岩) <input checked="" type="checkbox"/> 碎裂頁岩(碎裂板岩) <input type="checkbox"/> 泥岩			
崩塌影響區位	<input checked="" type="checkbox"/> 溪流 <input type="checkbox"/> 道路 <input type="checkbox"/> 建物民宅 <input type="checkbox"/> 其它_____				
崩塌地質特性	<input checked="" type="checkbox"/> 砂頁岩互層 <input type="checkbox"/> 順向坡(註：量測自由端厚度，以決定淺層或深層崩塌) <input type="checkbox"/> 黏質頁岩層				
崩塌面積	平均高度：200 (m)；平均寬度：30 (m)；平均深度：2 (m) 面積估計：8,021 (m ²)；體積估計：16,042 (m ³)

說明：崩塌地現況

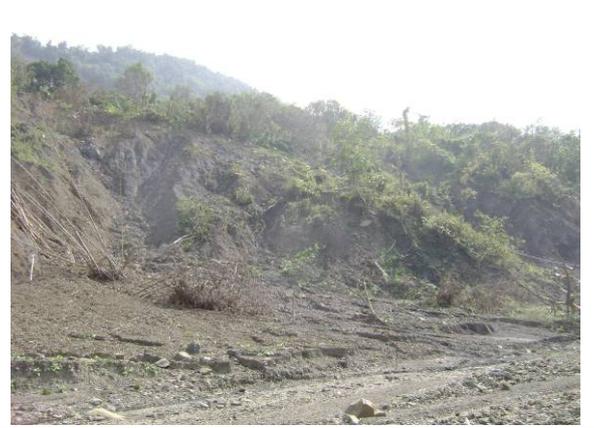
說明：崩塌地現況

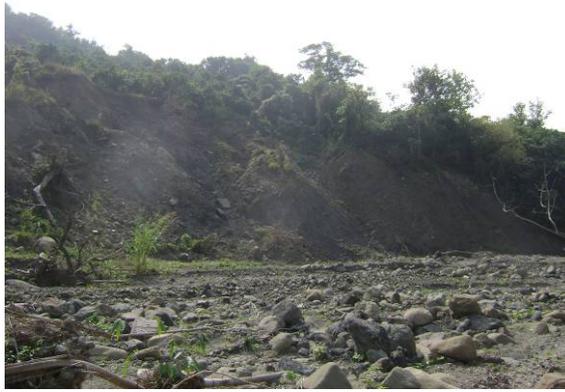
崩塌發生區	型式	<input type="checkbox"/> 岩屑掉落 <input type="checkbox"/> 淺層崩塌(崩塌深度未達 2m) <input checked="" type="checkbox"/> 深層崩塌(崩塌深度 2m 以上)			
	坡度	<input type="checkbox"/> 緩坡(坡度未達 35°) <input checked="" type="checkbox"/> 陡峭(坡度 35° 以上)			
	土壤厚度	<input type="checkbox"/> 土層薄(厚度未達 60cm) <input checked="" type="checkbox"/> 土層厚(厚度 60cm 以上)			
	母岩岩性	<input type="checkbox"/> 完整砂岩(或完整火成岩；完整變質岩，不包含完整板岩、片岩) <input type="checkbox"/> 碎裂砂岩(或礫石層；碎裂火成岩；碎裂變質岩，不包含碎裂板岩、片岩) <input type="checkbox"/> 完整頁岩(或完整板岩、片岩) <input checked="" type="checkbox"/> 碎裂頁岩(碎裂板岩) <input type="checkbox"/> 泥岩			
崩塌影響區位	<input checked="" type="checkbox"/> 溪流 <input type="checkbox"/> 道路 <input type="checkbox"/> 建物民宅 <input type="checkbox"/> 其它_____				
崩塌地質特性	<input checked="" type="checkbox"/> 砂頁岩互層 <input type="checkbox"/> 順向坡(註：量測自由端厚度，以決定淺層或深層崩塌) <input type="checkbox"/> 黏質頁岩層				
崩塌面積	平均高度：100 (m)；平均寬度：15 (m)；平均深度：2 (m) 面積估計：936 (m ²)；體積估計：1,872 (m ³)

說明：崩塌地現況

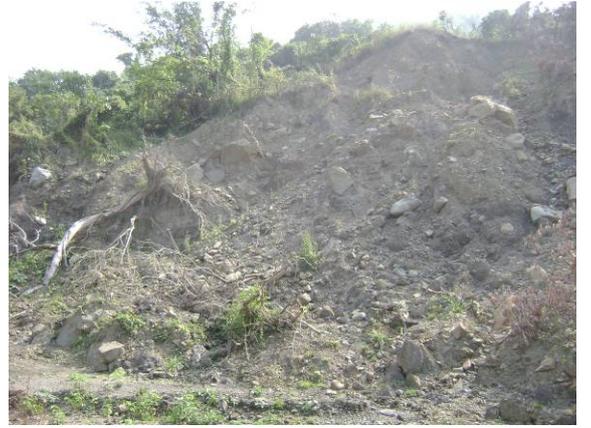
說明：崩塌地現況

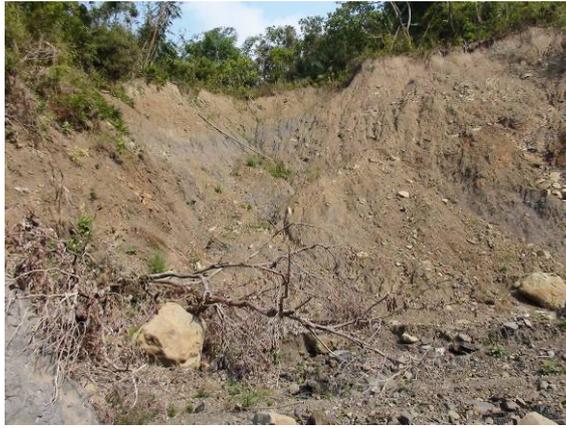
崩塌發生區	型式	<input type="checkbox"/> 岩屑掉落 <input type="checkbox"/> 淺層崩塌(崩塌深度未達 2m) <input checked="" type="checkbox"/> 深層崩塌(崩塌深度 2m 以上)			
	坡度	<input type="checkbox"/> 緩坡(坡度未達 35°) <input checked="" type="checkbox"/> 陡峭(坡度 35° 以上)			
	土壤厚度	<input type="checkbox"/> 土層薄(厚度未達 60cm) <input checked="" type="checkbox"/> 土層厚(厚度 60cm 以上)			
	母岩岩性	<input type="checkbox"/> 完整砂岩(或完整火成岩；完整變質岩，不包含完整板岩、片岩) <input type="checkbox"/> 碎裂砂岩(或礫石層；碎裂火成岩；碎裂變質岩，不包含碎裂板岩、片岩) <input type="checkbox"/> 完整頁岩(或完整板岩、片岩) <input checked="" type="checkbox"/> 碎裂頁岩(碎裂板岩) <input type="checkbox"/> 泥岩			
崩塌影響區位	<input checked="" type="checkbox"/> 溪流 <input type="checkbox"/> 道路 <input type="checkbox"/> 建物民宅 <input type="checkbox"/> 其它_____				
崩塌地質特性	<input checked="" type="checkbox"/> 砂頁岩互層 <input type="checkbox"/> 順向坡(註：量測自由端厚度，以決定淺層或深層崩塌) <input type="checkbox"/> 黏質頁岩層				
崩塌面積	平均高度：50 (m)；平均寬度：26 (m)；平均深度：2 (m) 面積估計：2,434 (m ²)；體積估計：4,869 (m ³)

說明：崩塌地現況

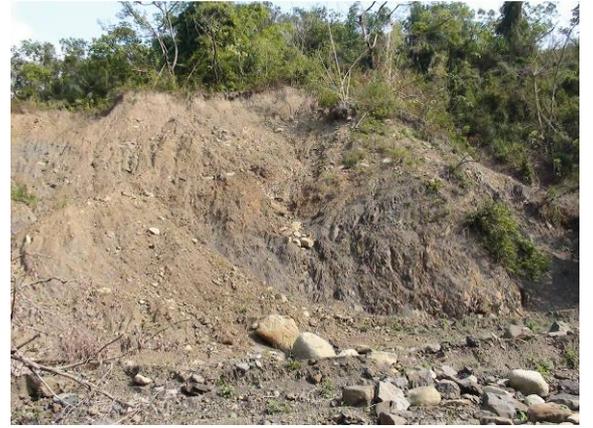
說明：崩塌地現況

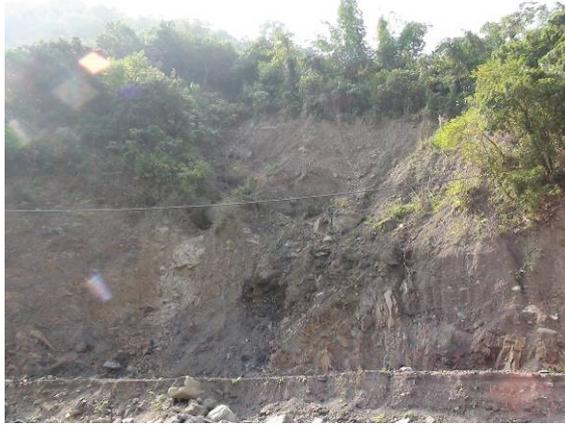
崩塌發生區	型式	<input type="checkbox"/> 岩屑掉落 <input checked="" type="checkbox"/> 淺層崩塌(崩塌深度未達 2m) <input type="checkbox"/> 深層崩塌(崩塌深度 2m 以上)			
	坡度	<input type="checkbox"/> 緩坡(坡度未達 35°) <input checked="" type="checkbox"/> 陡峭(坡度 35° 以上)			
	土壤厚度	<input type="checkbox"/> 土層薄(厚度未達 60cm) <input checked="" type="checkbox"/> 土層厚(厚度 60cm 以上)			
	母岩岩性	<input type="checkbox"/> 完整砂岩(或完整火成岩；完整變質岩，不包含完整板岩、片岩) <input type="checkbox"/> 碎裂砂岩(或礫石層；碎裂火成岩；碎裂變質岩，不包含碎裂板岩、片岩) <input type="checkbox"/> 完整頁岩(或完整板岩、片岩) <input checked="" type="checkbox"/> 碎裂頁岩(碎裂板岩) <input type="checkbox"/> 泥岩			
崩塌影響區位	<input checked="" type="checkbox"/> 溪流 <input type="checkbox"/> 道路 <input type="checkbox"/> 建物民宅 <input type="checkbox"/> 其它_____				
崩塌地質特性	<input checked="" type="checkbox"/> 砂頁岩互層 <input type="checkbox"/> 順向坡(註：量測自由端厚度，以決定淺層或深層崩塌) <input type="checkbox"/> 黏質頁岩層				
崩塌面積	平均高度：__45__(m)；平均寬度：__25__(m)；平均深度：__1__(m) 面積估計：2,934 (m ²)；體積估計：2,934 (m ³)

說明：崩塌地現況

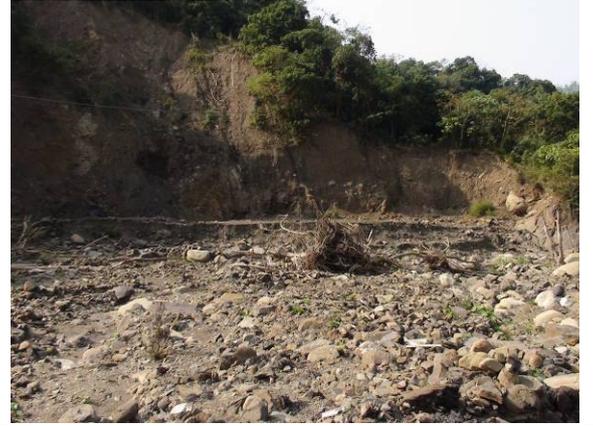
說明：崩塌地現況

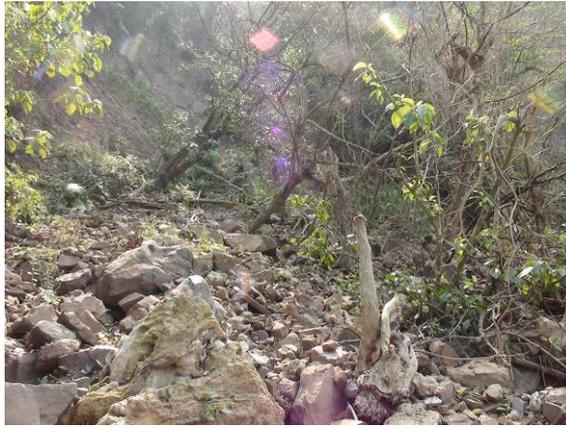
崩塌發生區	型式	<input type="checkbox"/> 岩屑掉落 <input type="checkbox"/> 淺層崩塌(崩塌深度未達 2m) <input checked="" type="checkbox"/> 深層崩塌(崩塌深度 2m 以上)			
	坡度	<input type="checkbox"/> 緩坡(坡度未達 35°) <input checked="" type="checkbox"/> 陡峭(坡度 35° 以上)			
	土壤厚度	<input type="checkbox"/> 土層薄(厚度未達 60cm) <input checked="" type="checkbox"/> 土層厚(厚度 60cm 以上)			
	母岩岩性	<input type="checkbox"/> 完整砂岩(或完整火成岩；完整變質岩，不包含完整板岩、片岩) <input type="checkbox"/> 碎裂砂岩(或礫石層；碎裂火成岩；碎裂變質岩，不包含碎裂板岩、片岩) <input type="checkbox"/> 完整頁岩(或完整板岩、片岩) <input checked="" type="checkbox"/> 碎裂頁岩(碎裂板岩) <input type="checkbox"/> 泥岩			
崩塌影響區位	<input checked="" type="checkbox"/> 溪流 <input type="checkbox"/> 道路 <input type="checkbox"/> 建物民宅 <input type="checkbox"/> 其它_____				
崩塌地質特性	<input checked="" type="checkbox"/> 砂頁岩互層 <input type="checkbox"/> 順向坡(註：量測自由端厚度，以決定淺層或深層崩塌) <input type="checkbox"/> 黏質頁岩層				
崩塌面積	平均高度：___35___(m)；平均寬度：___40___(m)；平均深度：___2___(m) 面積估計：7,813 (m ²) ；體積估計：15,626 (m ³)

說明：崩塌地現況

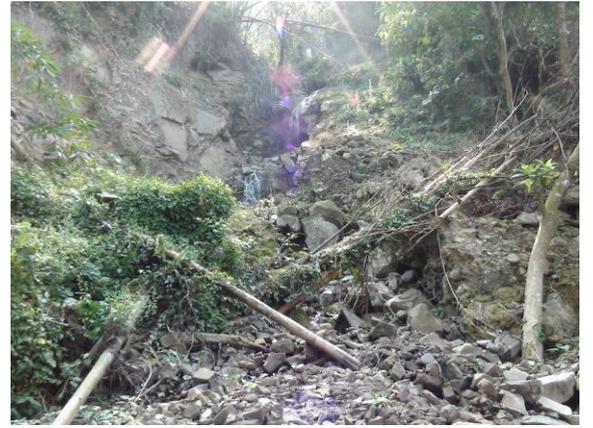
說明：崩塌地現況

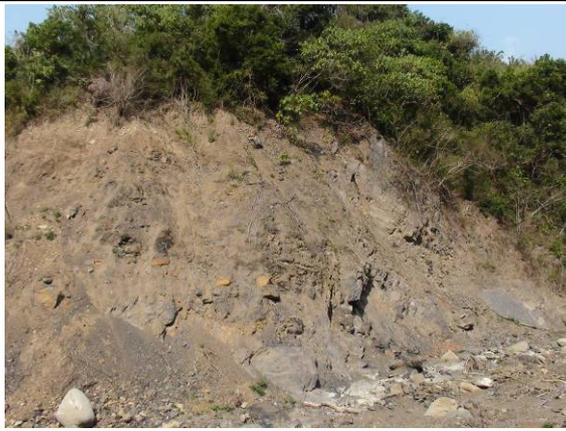
崩塌發生區	型式	<input type="checkbox"/> 岩屑掉落 <input checked="" type="checkbox"/> 淺層崩塌(崩塌深度未達 2m) <input type="checkbox"/> 深層崩塌(崩塌深度 2m 以上)			
	坡度	<input type="checkbox"/> 緩坡(坡度未達 35°) <input checked="" type="checkbox"/> 陡峭(坡度 35° 以上)			
	土壤厚度	<input type="checkbox"/> 土層薄(厚度未達 60cm) <input checked="" type="checkbox"/> 土層厚(厚度 60cm 以上)			
	母岩岩性	<input type="checkbox"/> 完整砂岩(或完整火成岩；完整變質岩，不包含完整板岩、片岩) <input type="checkbox"/> 碎裂砂岩(或礫石層；碎裂火成岩；碎裂變質岩，不包含碎裂板岩、片岩) <input type="checkbox"/> 完整頁岩(或完整板岩、片岩) <input checked="" type="checkbox"/> 碎裂頁岩(碎裂板岩) <input type="checkbox"/> 泥岩			
崩塌影響區位	<input checked="" type="checkbox"/> 溪流 <input type="checkbox"/> 道路 <input type="checkbox"/> 建物民宅 <input type="checkbox"/> 其它_____				
崩塌地質特性	<input checked="" type="checkbox"/> 砂頁岩互層 <input type="checkbox"/> 順向坡(註：量測自由端厚度，以決定淺層或深層崩塌) <input type="checkbox"/> 黏質頁岩層				
崩塌面積	平均高度：__50__(m)；平均寬度：__25__(m)；平均深度：__1__(m) 面積估計：767(m ²)；體積估計：767(m ³)

說明：崩塌地現況

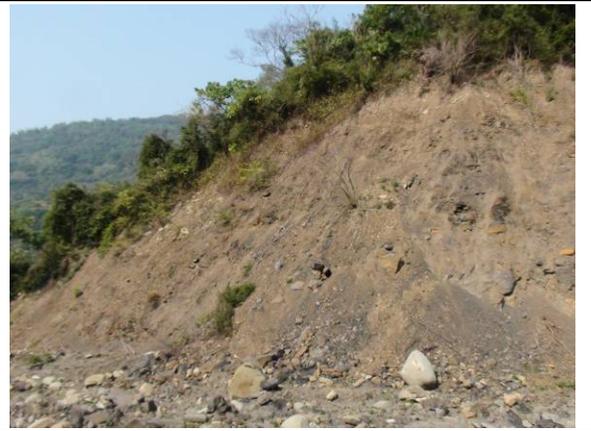
說明：崩塌地現況

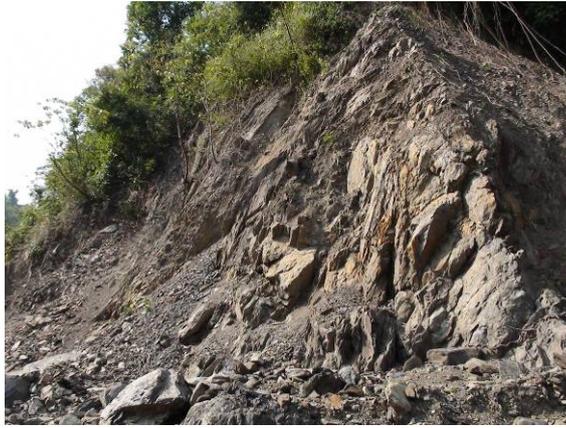
說明：崩塌地現況

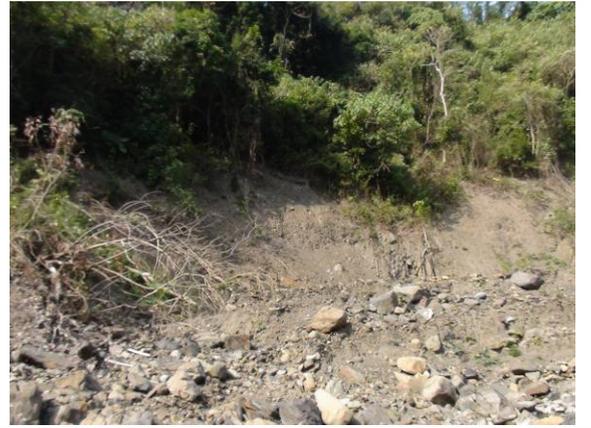
說明：崩塌地現況
