摘要

本集水區屬於旗山溪流域子集水區，位於高雄縣杉林鄉內，集水面積約 520 公頃。對外動線以台 21 線為主，由台 21 線，往南經杉林可轉往旗山、美濃等，沿台 21 線往北經甲仙轉台 20 線往西可至玉井、台南等。此處災害係於 98 年 8 月 8 日莫拉克颱風挾帶連日豪雨侵襲下，致使山嶺源頭及靠近溪側之山邊坡發生嚴重崩塌，大量土石崩落溪床，造成河床淤積，阻礙河道及橋樑，影響居民生命財產安全及農業生產。為防止該處崩塌土石下移堆積並減少野溪側岸沖刷擴大，降低洪水及土砂災害，避免危及當地居民生命財產安全並加強國土保安，期以集水區整體治理規劃，針對集水區內災害問題提出分析治理對策，以整體水土保持工程治理規劃逐步回復集水區農業生態土地使用。

本計畫於計畫執行期間，針對集水區之地文、水文、人文概況、交通、土地利用、以往災害及處理情形等，蒐集相關的資料，並進行崩塌地、野溪、道路(橋涵)水土保持及既有水土保持構造物現地調查，掌握集水區的現況，作為復建規劃的依據。本規劃共完成崩塌地調查 48 處，野溪調查 37 處，道路(橋涵)水土保持調查 9 處，水土保持構造物調查 6 處。有關調查成果的文字、圖像資料及現地照片，詳見本報告的第二及第三章。

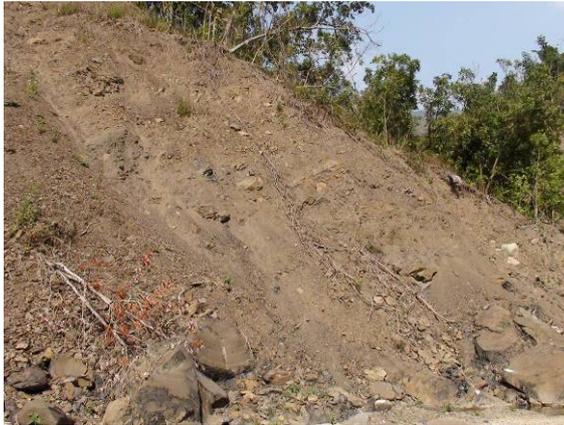
說明：崩塌地現況

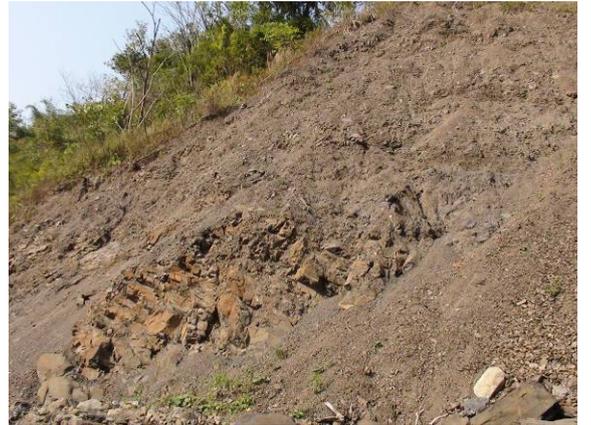
說明：崩塌地現況

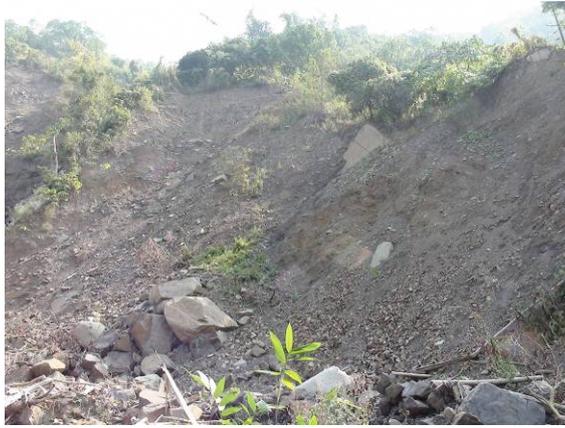
說明：崩塌地現況

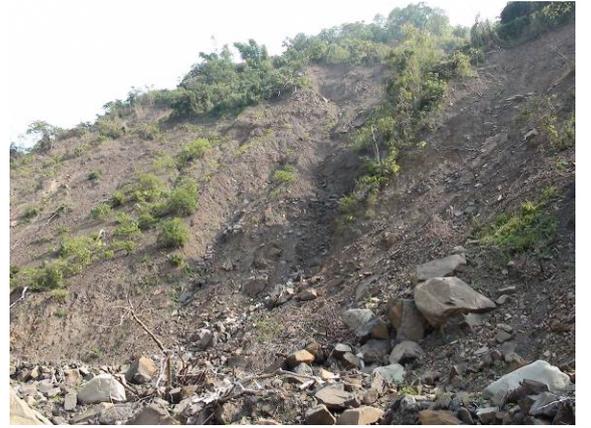
說明：崩塌地現況

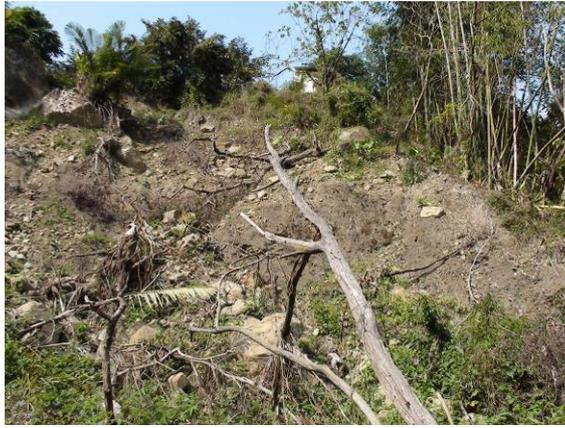
說明：崩塌地現況

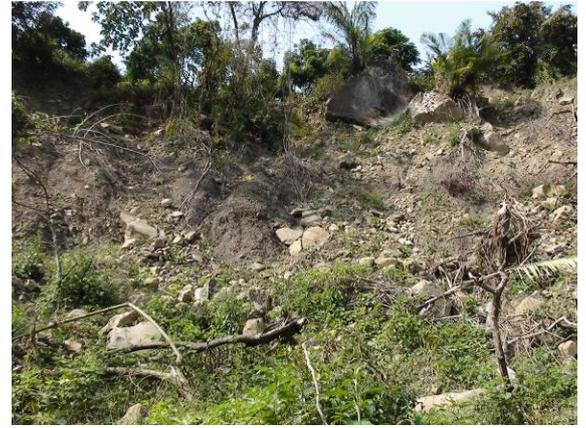
說明：崩塌地現況

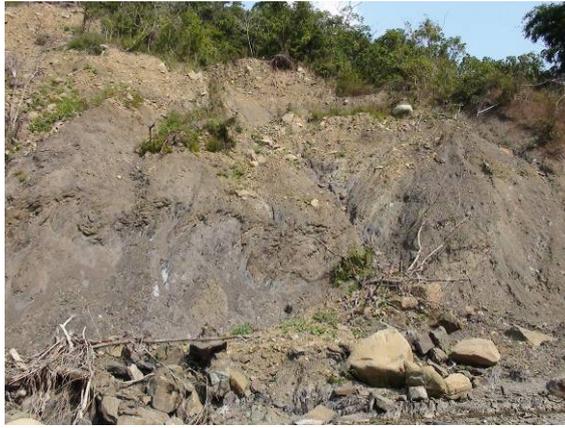
說明：崩塌地現況

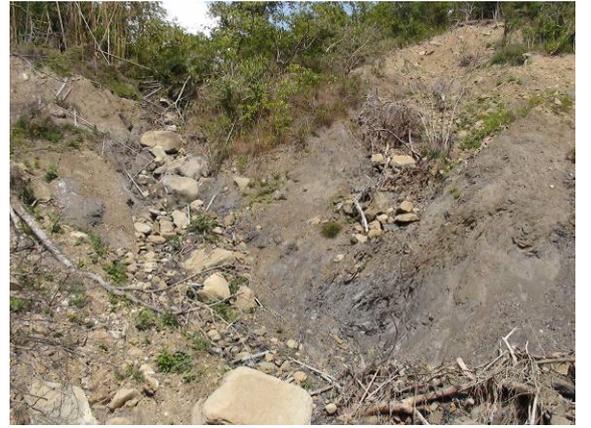
說明：崩塌地現況

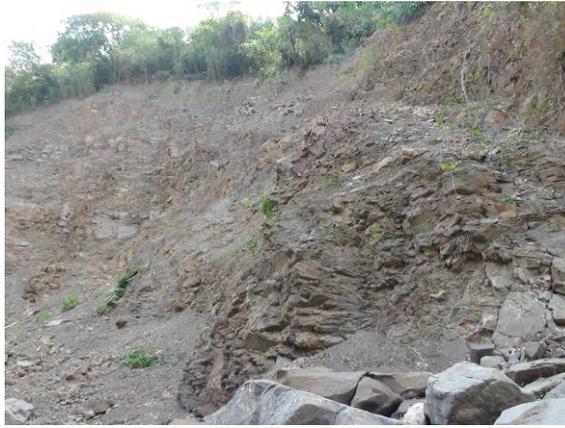
說明：崩塌地現況

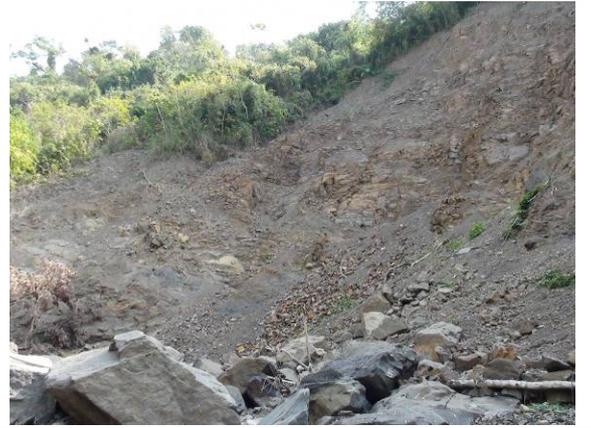
說明：崩塌地現況

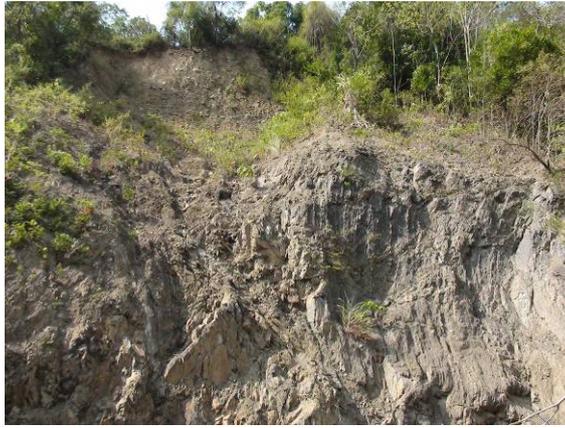
說明：崩塌地現況

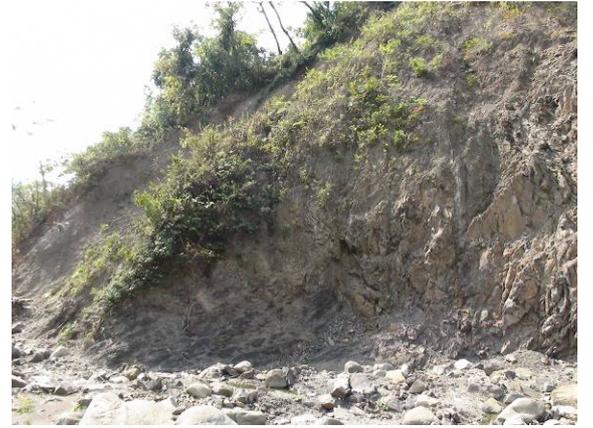
說明：崩塌地現況

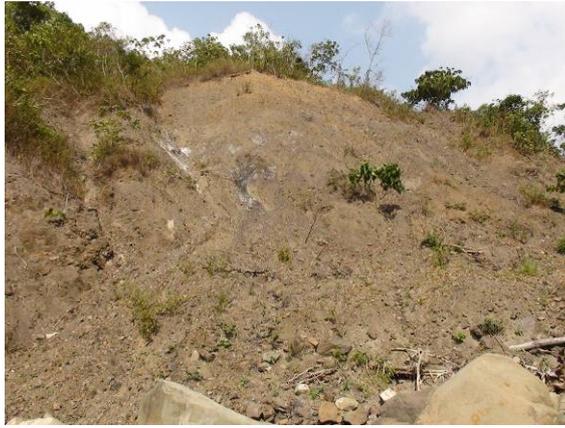
說明：崩塌地現況

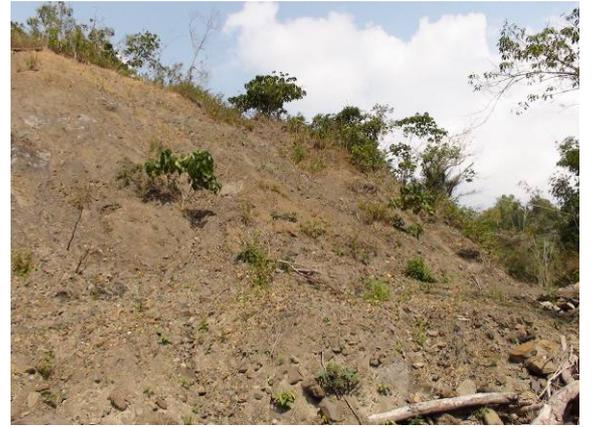
說明：崩塌地現況

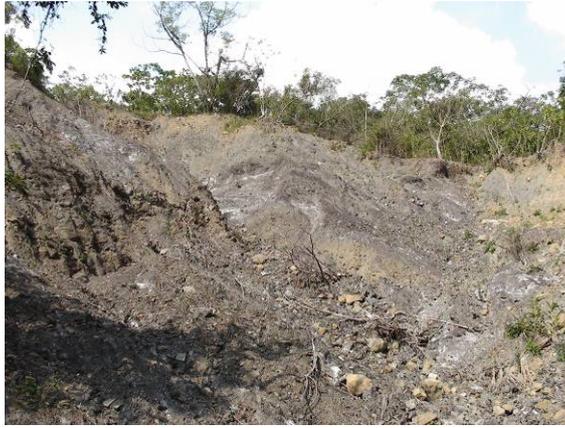
說明：崩塌地現況

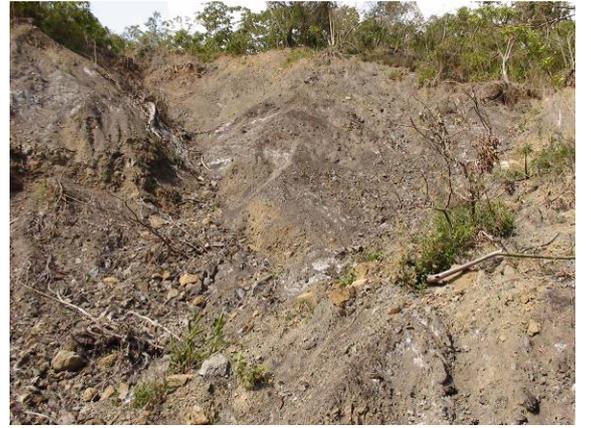
說明：崩塌地現況

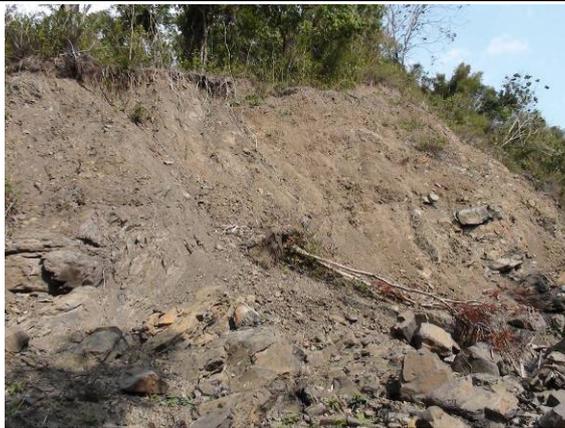
說明：崩塌地現況

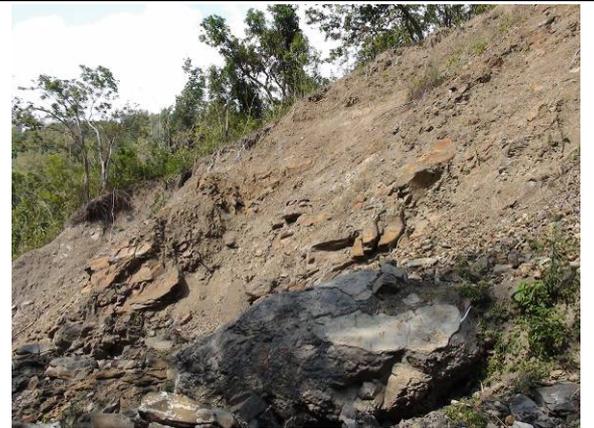
說明：崩塌地現況

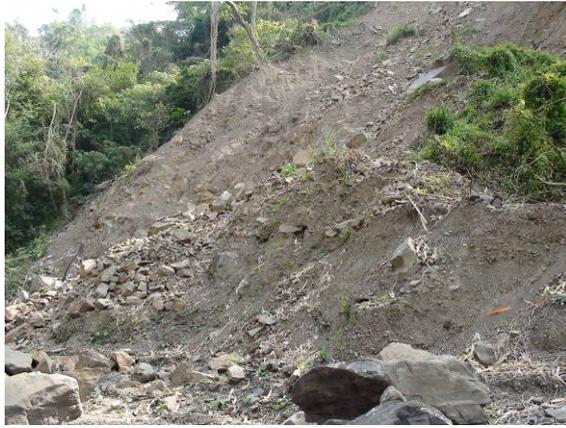
說明：崩塌地現況

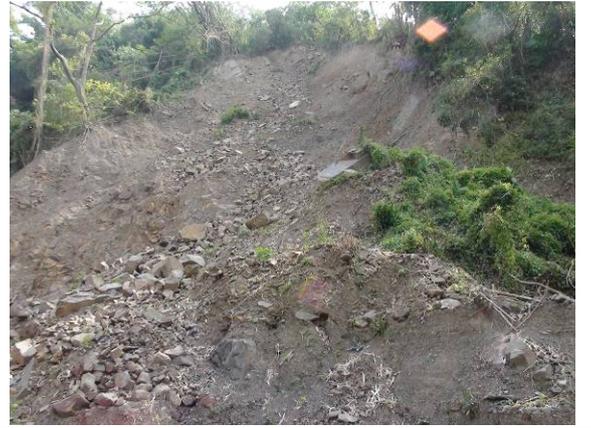
說明：崩塌地現況

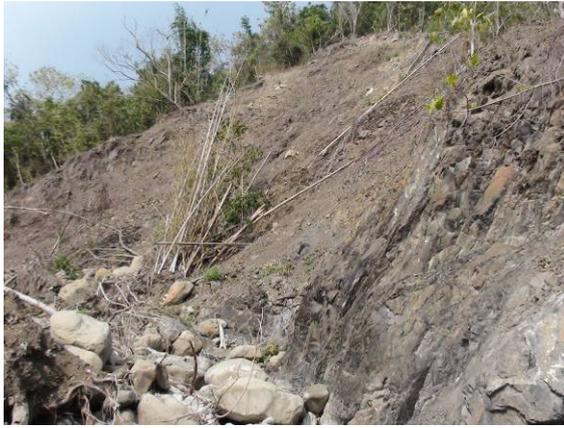
說明：崩塌地現況

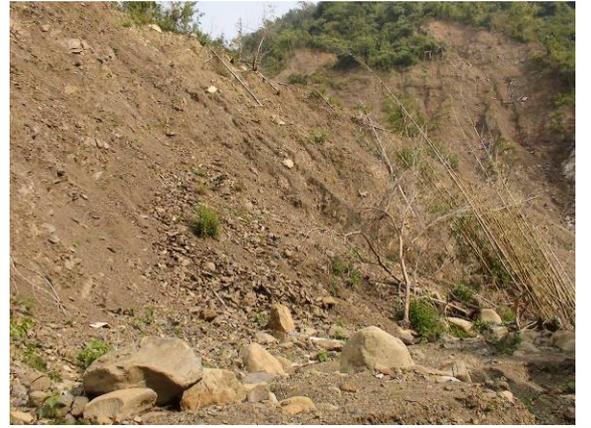
說明：崩塌地現況

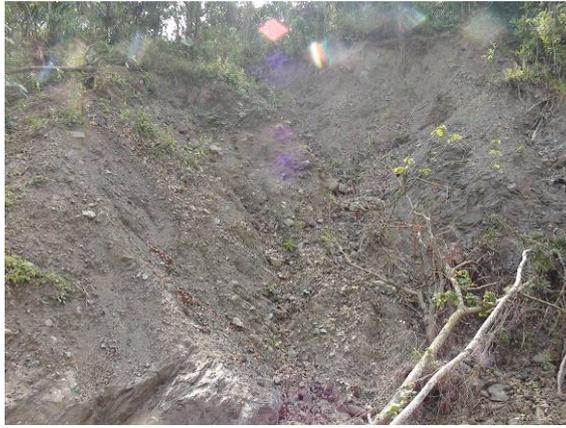
說明：崩塌地現況

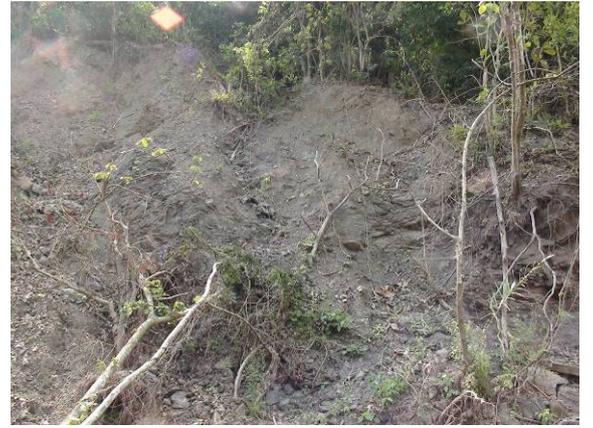
說明：崩塌地現況

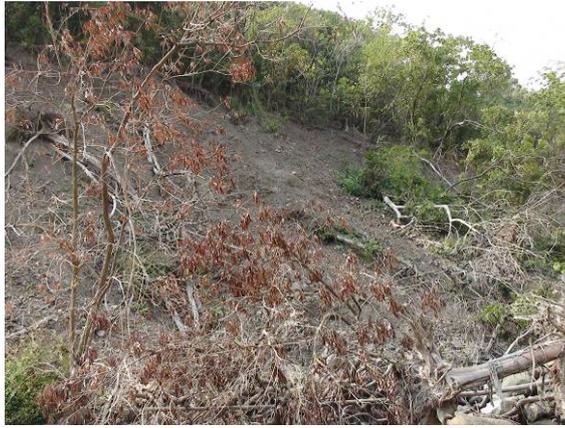
說明：崩塌地現況

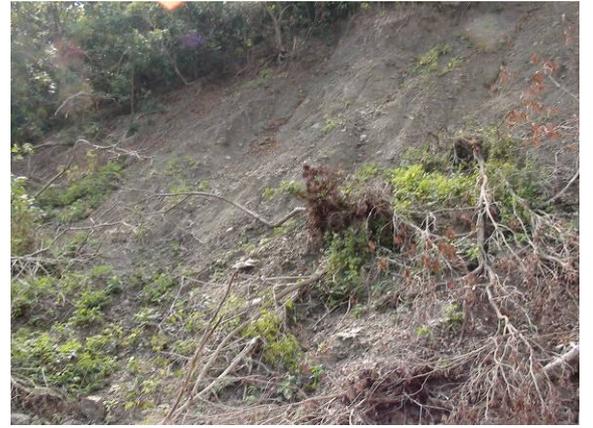
說明：崩塌地現況

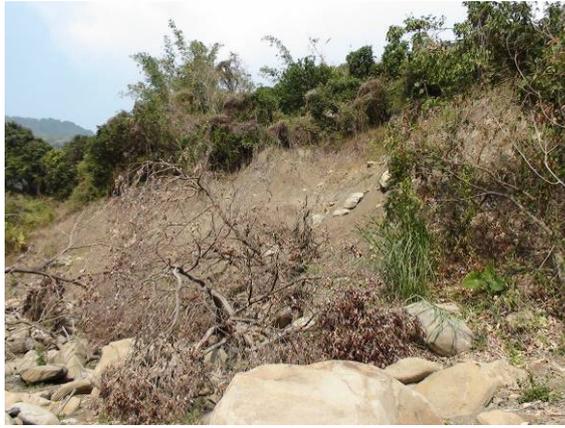
說明：崩塌地現況

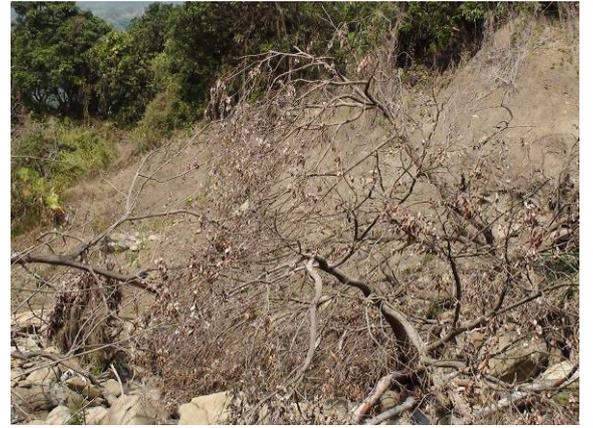
說明：崩塌地現況

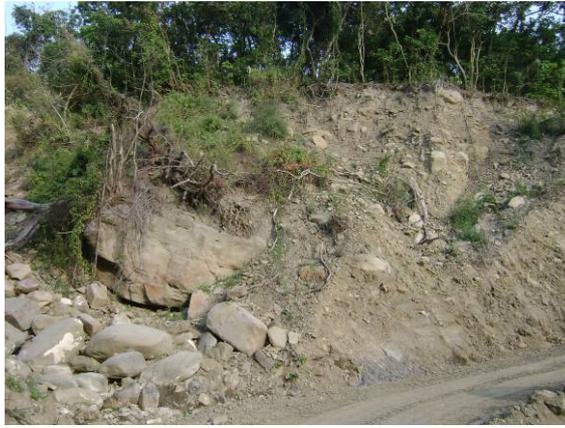
說明：崩塌地現況

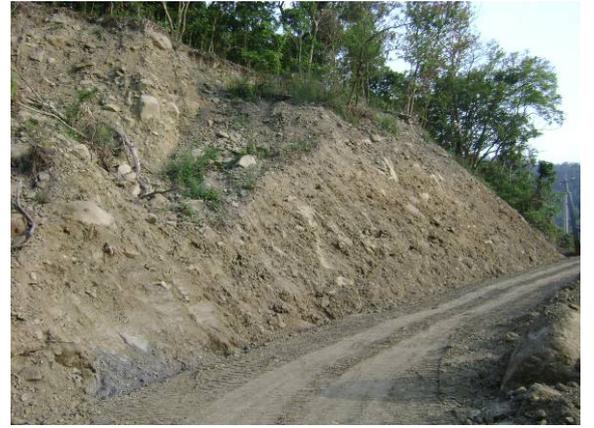
說明：崩塌地現況

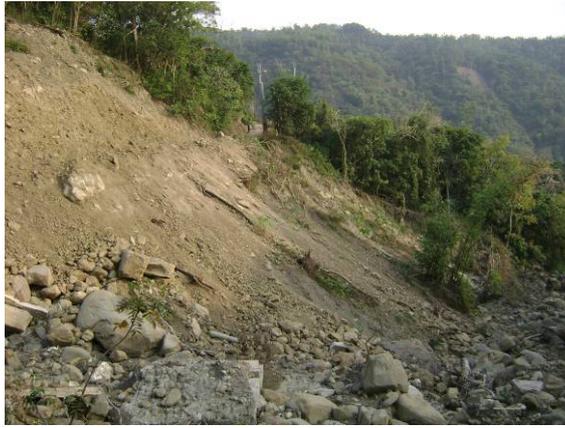
說明：崩塌地現況

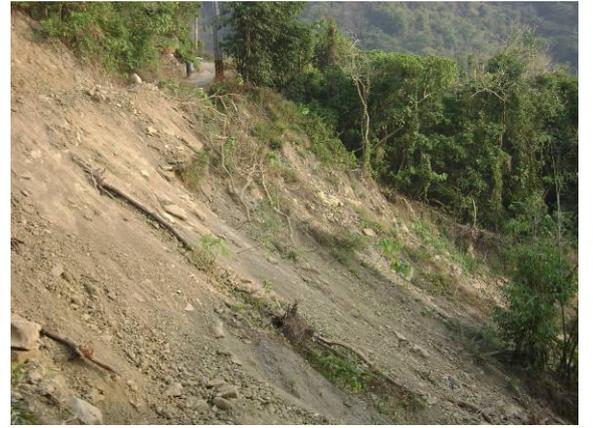
說明：崩塌地現況

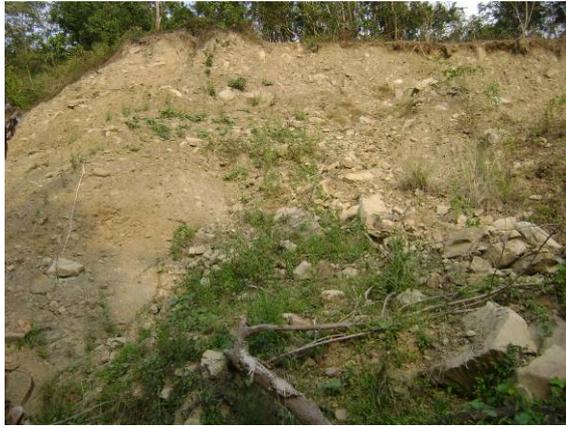
說明：崩塌地現況

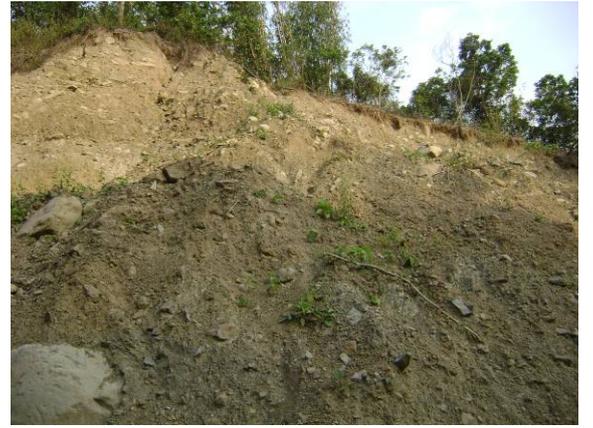
說明：崩塌地現況

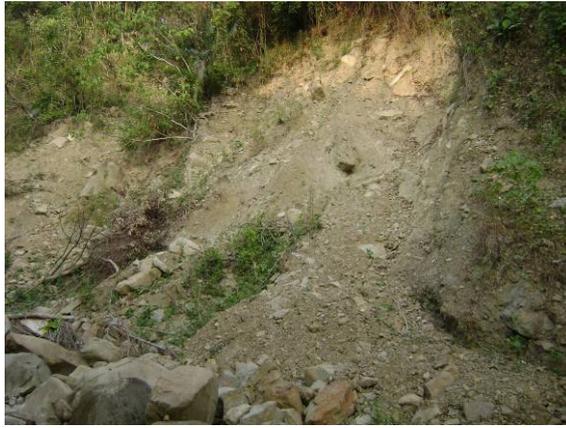
說明：崩塌地現況

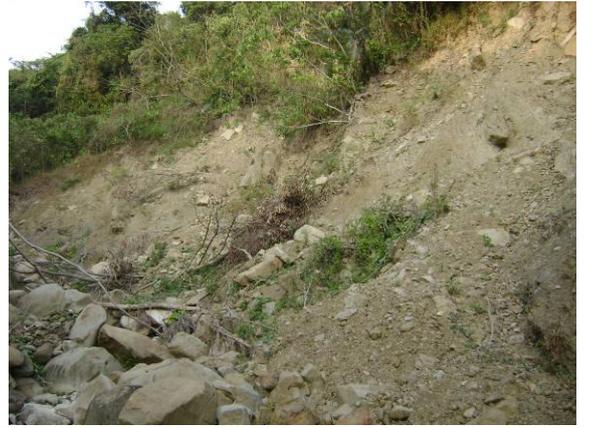
說明：崩塌地現況

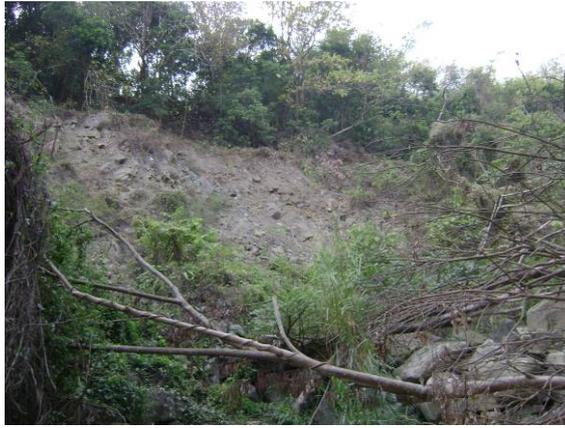
說明：崩塌地現況

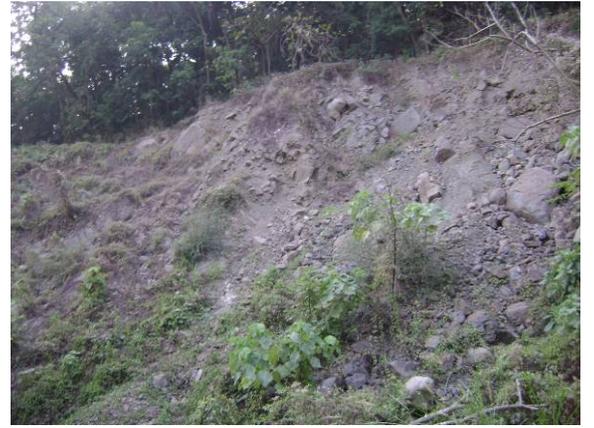
說明：崩塌地現況

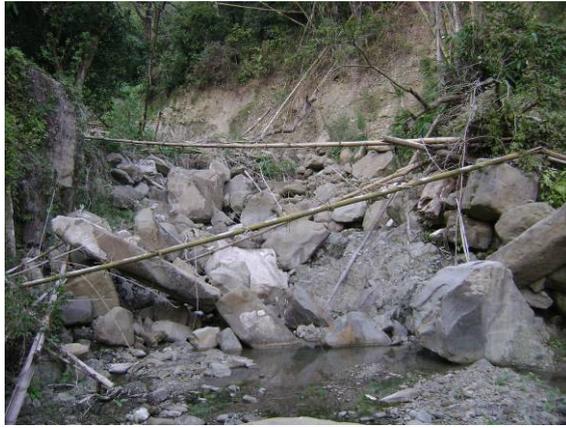
說明：崩塌地現況

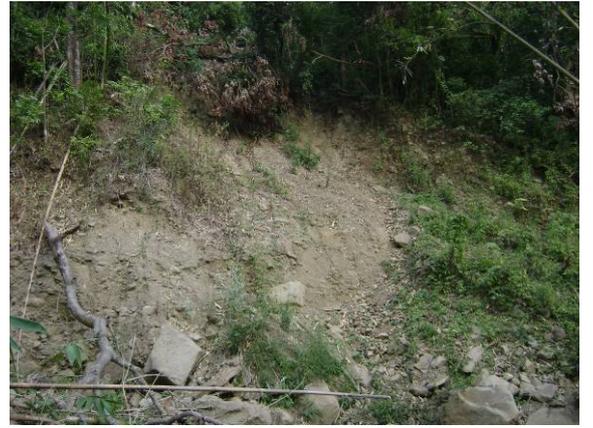
說明：崩塌地現況

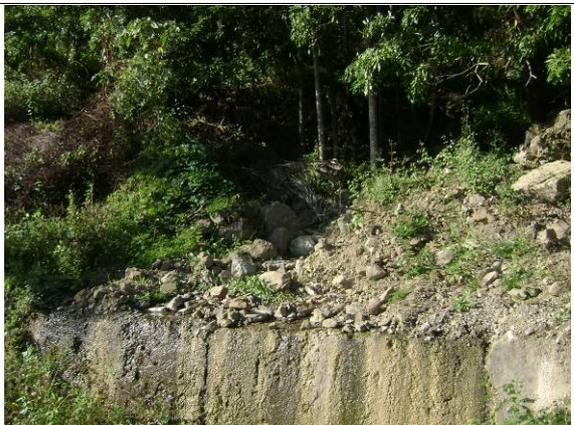
照片 1	照片 2

說明: 溪流現況	說明: 溪流現況

治理重要性	建議治理對策	經費概估
無需處理	-	-

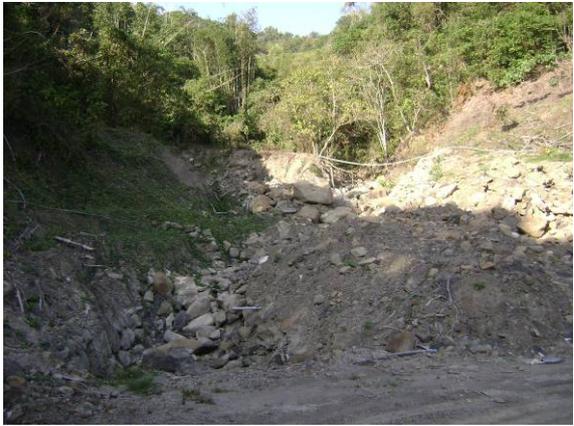
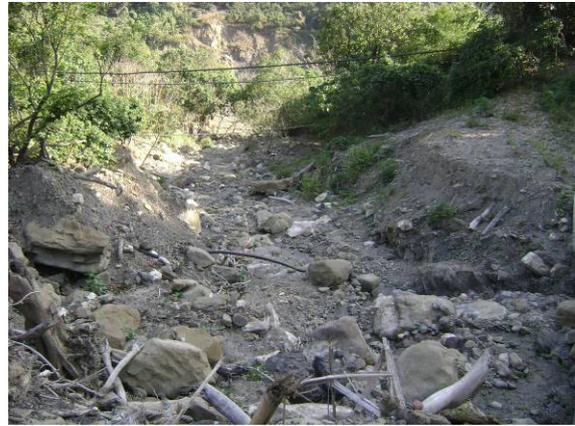
照片 1	照片 2

說明: 溪流現況	說明: 溪流現況

治理重要性	建議治理對策	經費概估
需要處理	護岸 200 公尺，H=2.5 公尺，潛壩 1 座，跌水工 5 座	4,500(仟元)

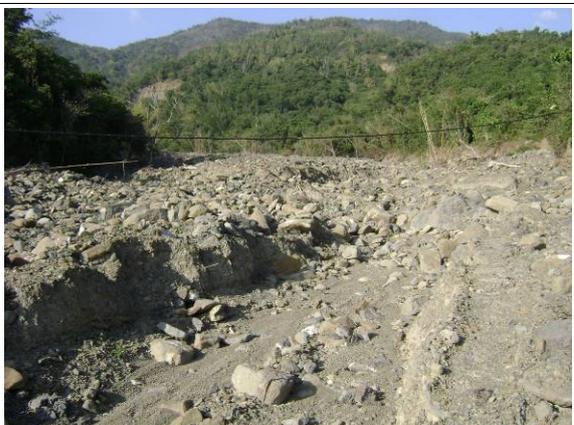
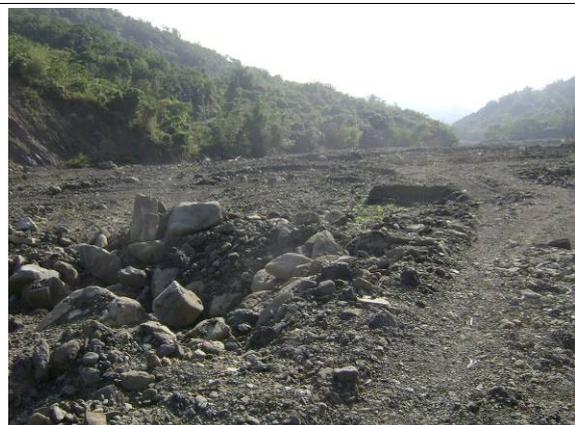
照片 1	照片 2

說明: 溪流現況	說明: 溪流現況

治理重要性	建議治理對策	經費概估
優先處理	河道清疏，L=560 公尺，W=40 公尺，H=2 公尺，護岸 L=1120 公尺，H=2.5 公尺，梳子壩 1 座、潛壩 4 座，跌水工 15 座。	25,000(仟元)

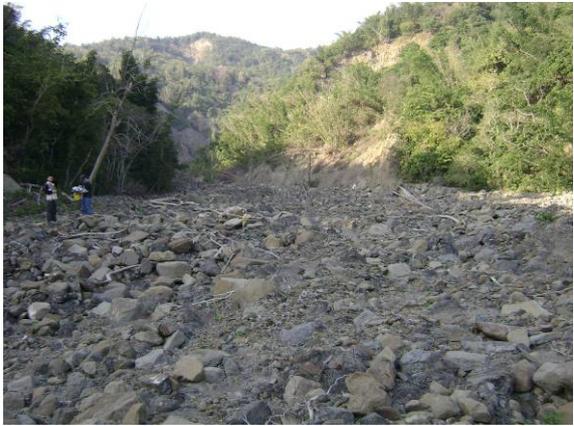
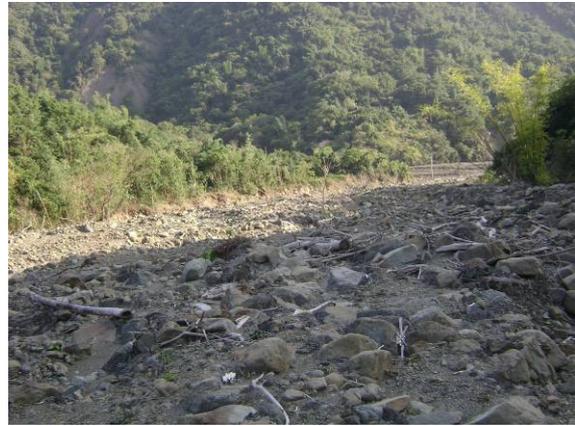
照片 1	照片 2

說明: 溪流現況	說明: 溪流現況

治理重要性	建議治理對策	經費概估
優先處理	同 R003-1	25,000(仟元)

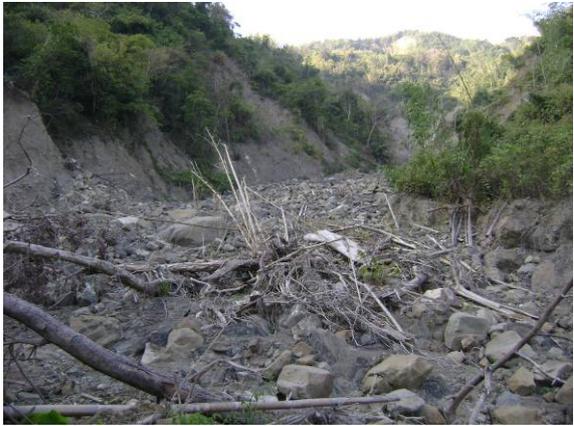
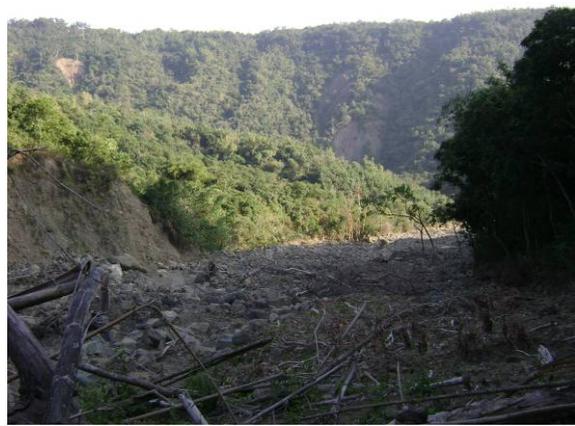
照片 1	照片 2

說明: 溪流現況	說明: 溪流現況

治理重要性	建議治理對策	經費概估
優先處理	同 R003-1	25,000(仟元)

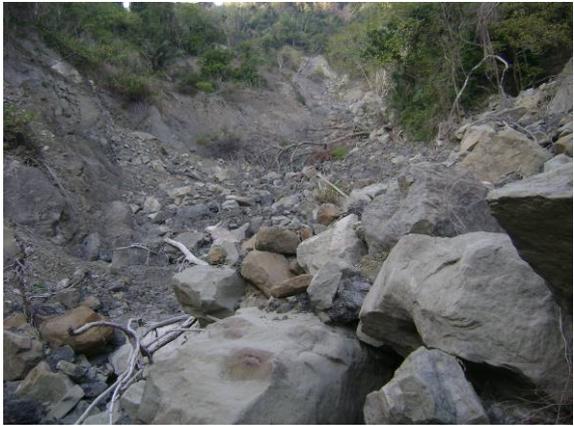
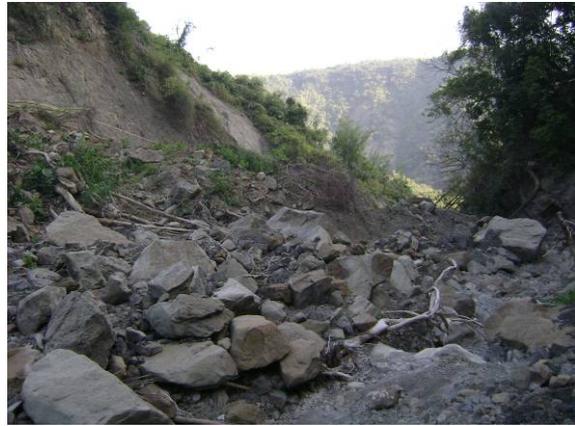
照片 1	照片 2

說明: 溪流現況	說明: 溪流現況

治理重要性	建議治理對策	經費概估
優先處理	同 R003-1	25,000(仟元)

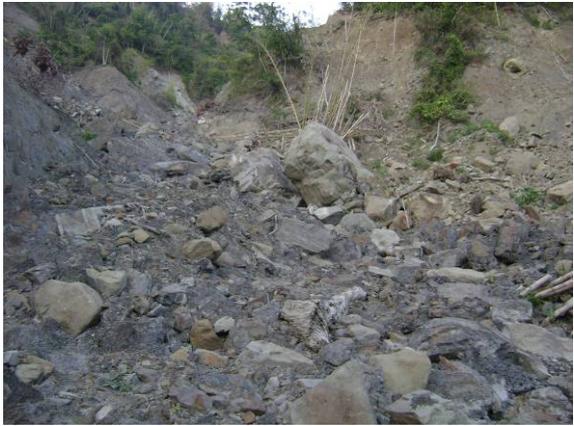
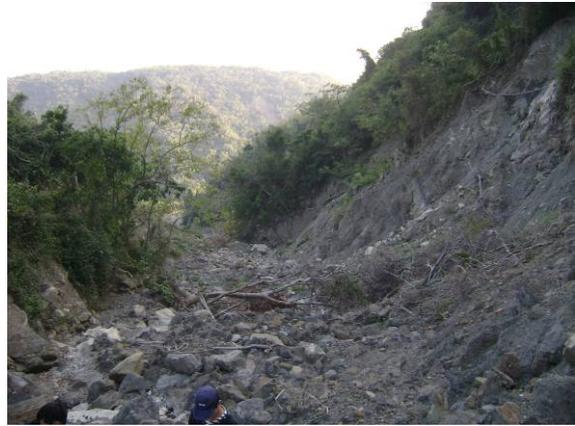
照片 1	照片 2

說明: 溪流現況	說明: 溪流現況

治理重要性	建議治理對策	經費概估
優先處理	同 R003-1	25,000(仟元)

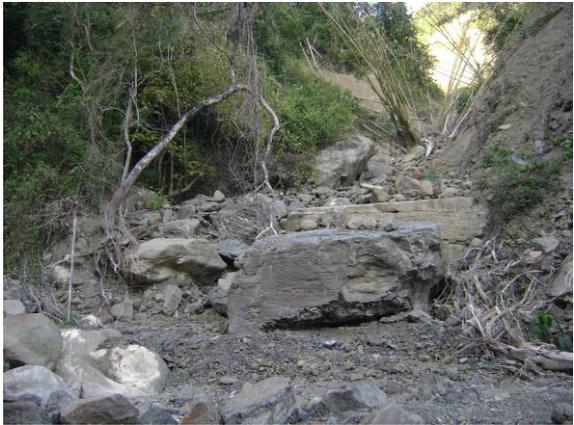
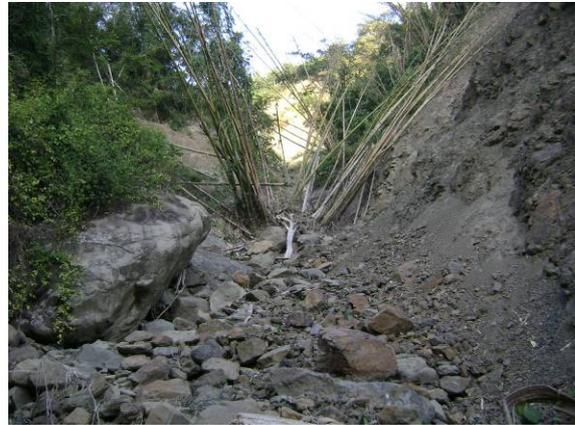
照片 1	照片 2

說明: 溪流現況	說明: 溪流現況

治理重要性	建議治理對策	經費概估
無需處理	-	-

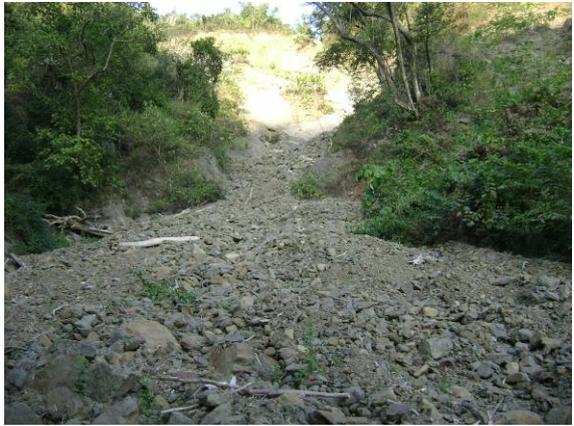
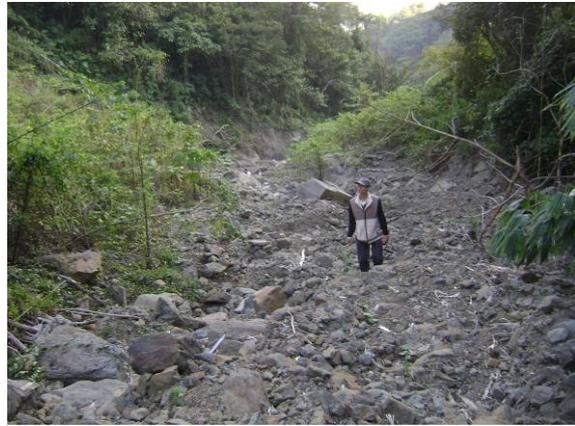
照片 1	照片 2

說明: 溪流現況	說明: 溪流現況

治理重要性	建議治理對策	經費概估
無需處理	-	-

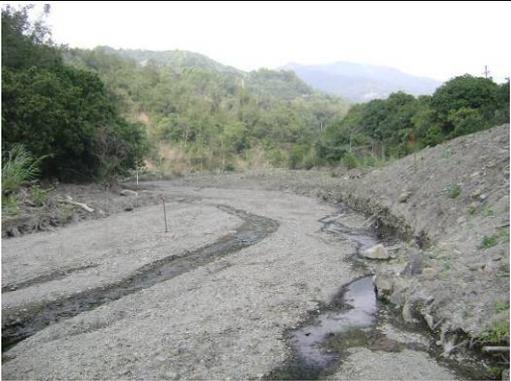
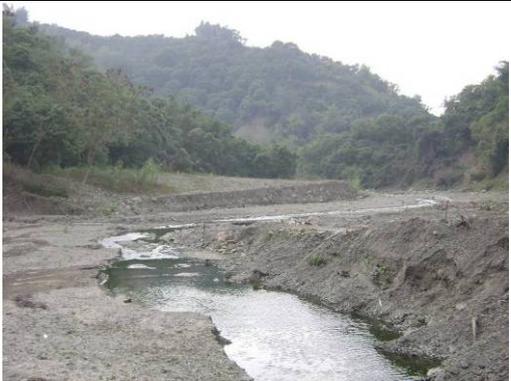
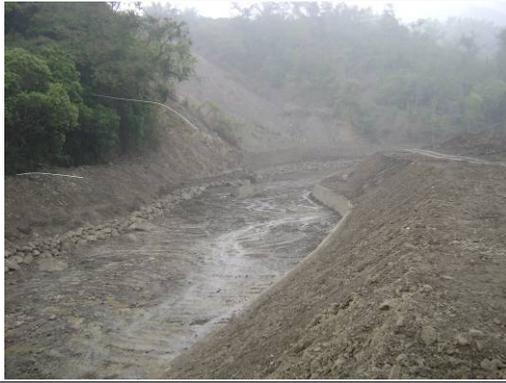
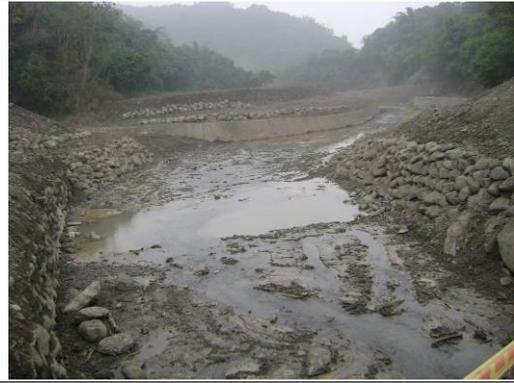
照片 1	照片 2

說明: 溪流現況(清疏前)	說明: 溪流現況(清疏前)

說明：溪流現況(清疏後)

治理重要性	建議治理對策	經費概估
優先處理	護岸 2700 公尺，H=2.5~3.0 公尺， 轉彎處基礎加深，配合崩塌治理	44,000(仟元)

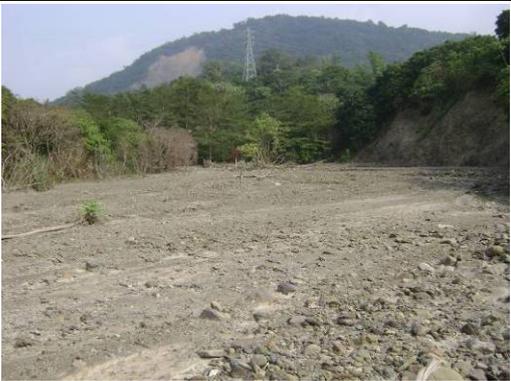
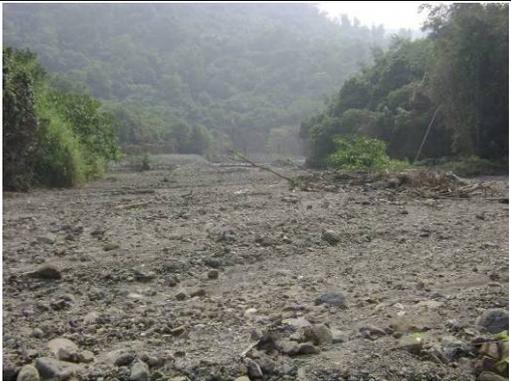
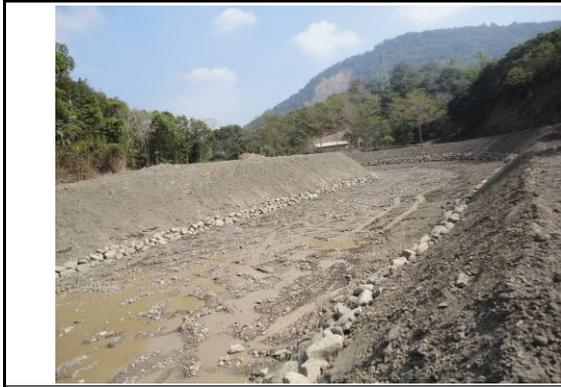
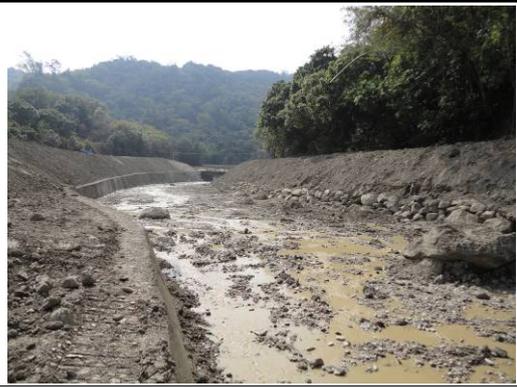
照片 1	照片 2

說明: 溪流現況(清疏前)	說明: 溪流現況(清疏前)

說明：溪流現況(清疏後)

治理重要性	建議治理對策	經費概估
優先處理	同 R005-1	44,000(仟元)

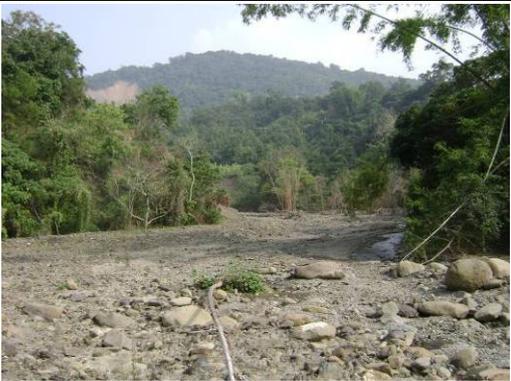
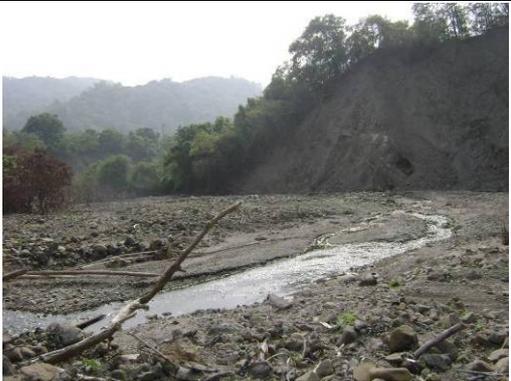
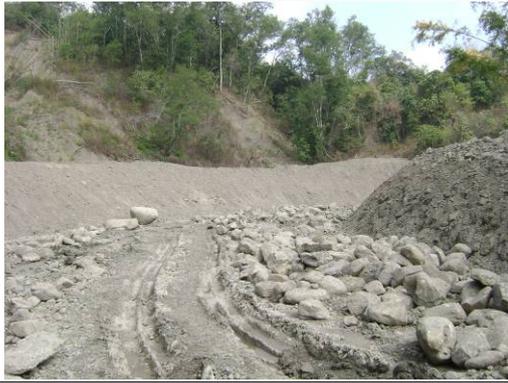
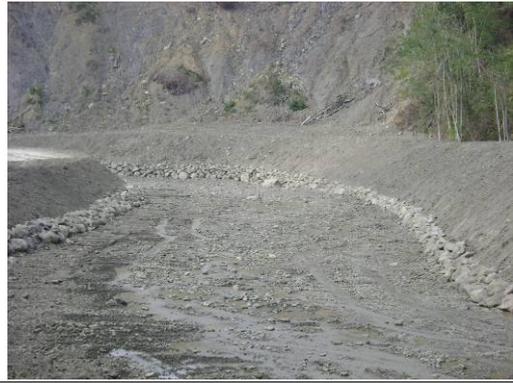
照片 1	照片 2

說明: 溪流現況(清疏前)	說明: 溪流現況(清疏前)

說明：溪流現況(清疏後)

治理重要性	建議治理對策	經費概估
優先處理	同 R005-1	44,000(仟元)

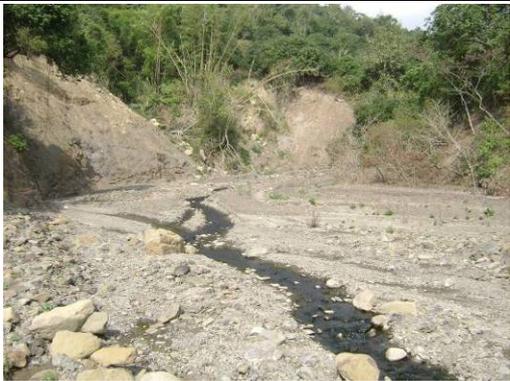
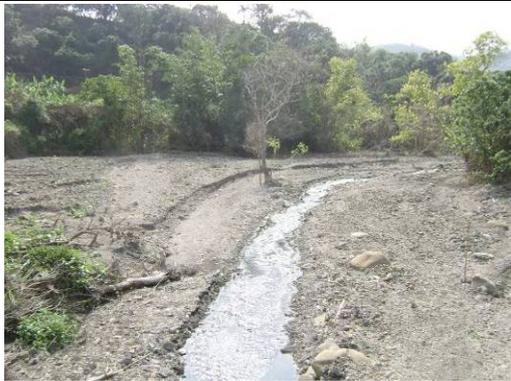
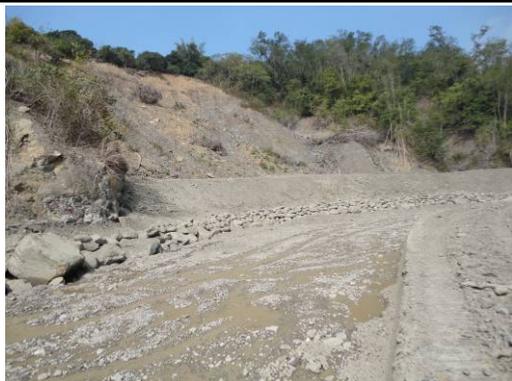
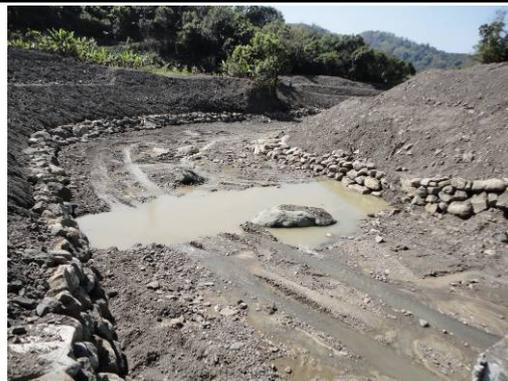
照片 1	照片 2

說明: 溪流現況(清疏前)	說明: 溪流現況(清疏前)

說明：溪流現況(清疏後)

治理重要性	建議治理對策	經費概估
優先處理	同 R005-1	44,000(仟元)

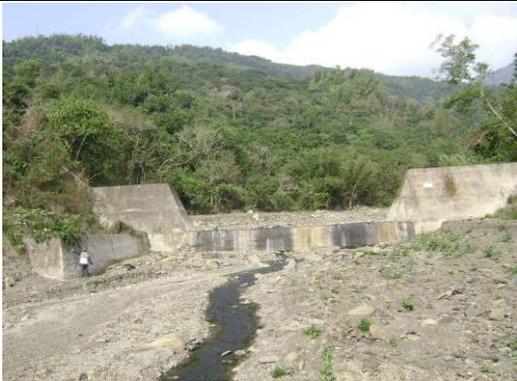
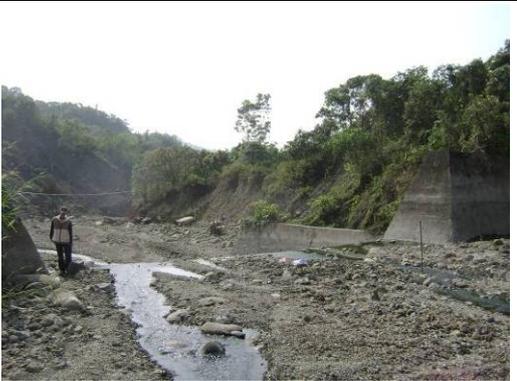
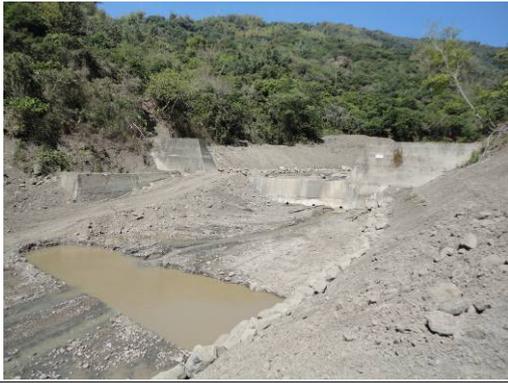
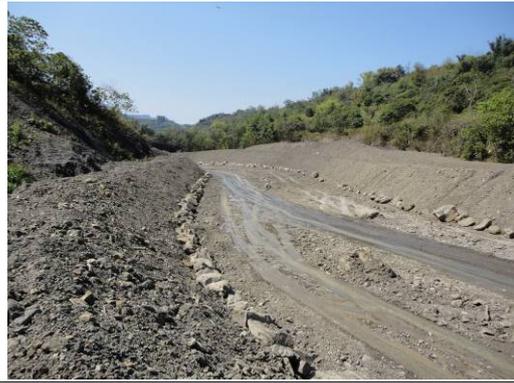
照片 1	照片 2

說明: 溪流現況(清疏前)	說明: 溪流現況(清疏前)

說明：溪流現況(清疏後)

治理重要性	建議治理對策	經費概估
優先處理	同 R005-1	44,000(仟元)

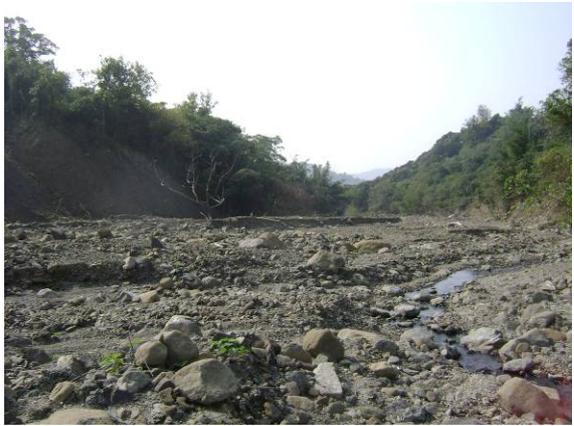
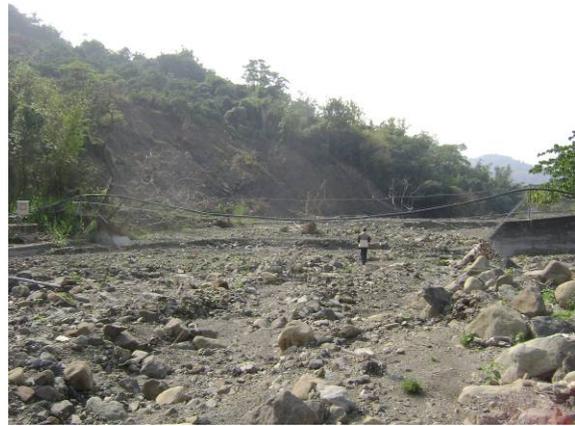
照片 1	照片 2

說明: 溪流現況	說明: 溪流現況

治理重要性	建議治理對策	經費概估
優先處理	同 R005-1	44,000(仟元)

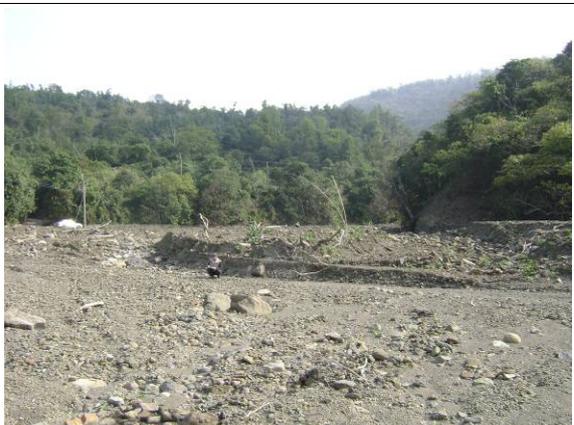
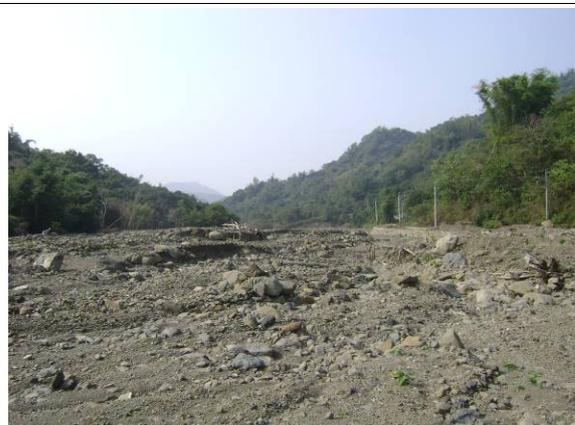
照片 1	照片 2

說明: 溪流現況	說明: 溪流現況

治理重要性	建議治理對策	經費概估
需要處理	河道清疏，L=400 公尺，W=40 公尺，H=2 公尺，護岸保護乙式，滯洪沉砂設施 1 處	8,000(仟元)

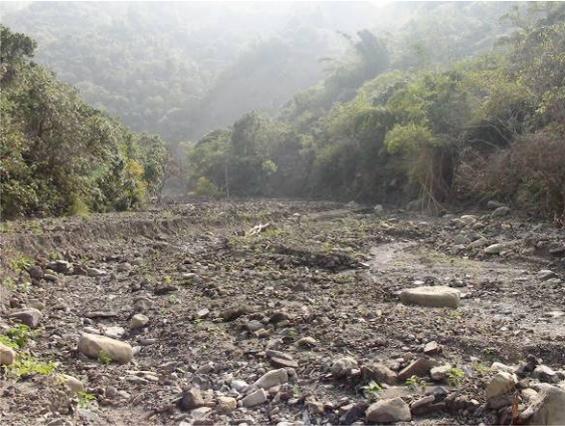
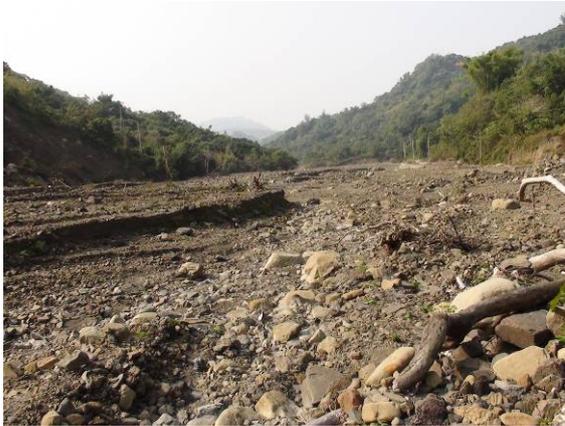
照片 1	照片 2

說明: 溪流現況	說明: 溪流現況

治理重要性	建議治理對策	經費概估
需要處理	河道清疏, L=200 公尺, W=40 公尺, H=2 公尺, 潛壩 3 座、護岸 L=560 公尺, H=2.5 公尺及固床工	25,000(仟元)

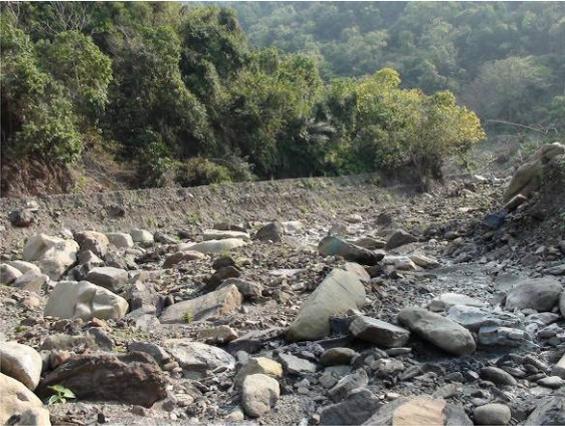
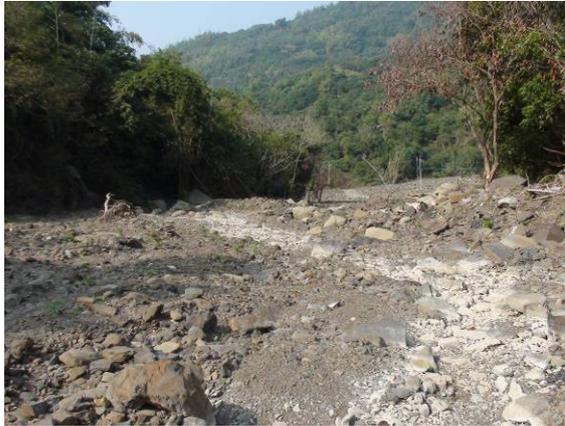
照片 1	照片 2

說明: 溪流現況	說明: 溪流現況

治理重要性	建議治理對策	經費概估
需要處理	同 R005-8	25,000(仟元)

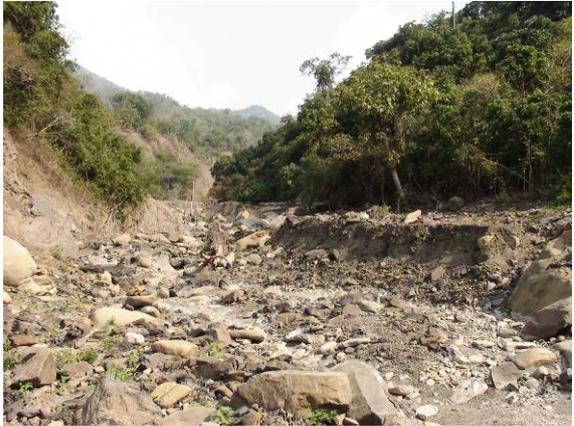
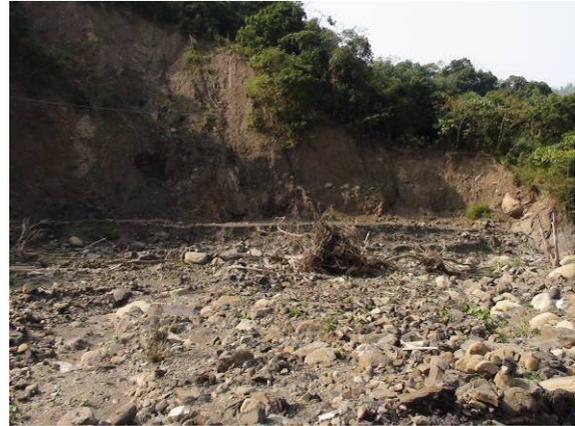
照片 1	照片 2

說明: 溪流現況	說明: 溪流現況

治理重要性	建議治理對策	經費概估
需要處理	同 R005-8	25,000(仟元)

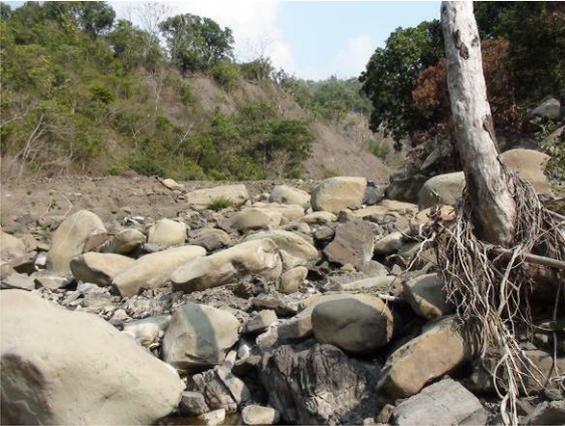
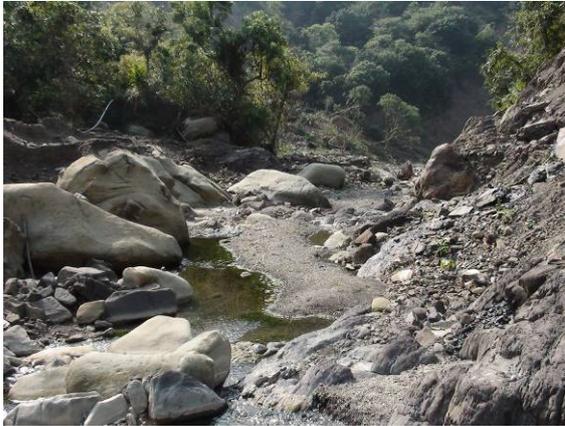
照片 1	照片 2

說明: 溪流現況	說明: 溪流現況

治理重要性	建議治理對策	經費概估
需要處理	同 R005-8	25,000(仟元)

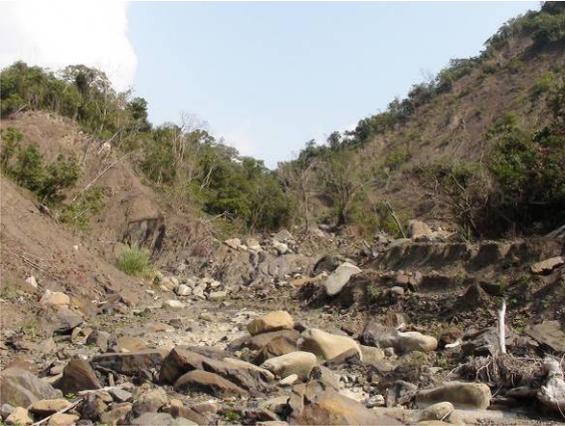
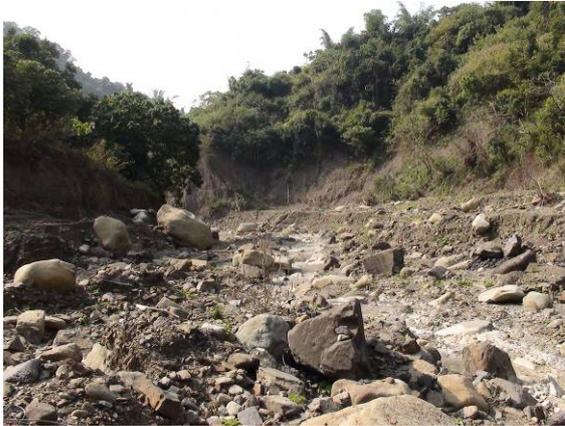
照片 1	照片 2

說明: 溪流現況	說明: 溪流現況

治理重要性	建議治理對策	經費概估
需要處理	同 R005-8	25,000(仟元)

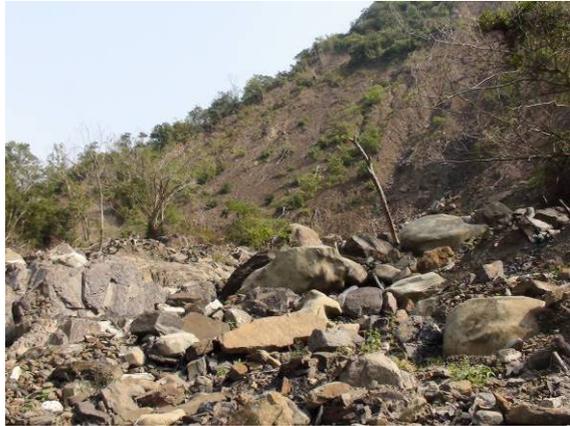
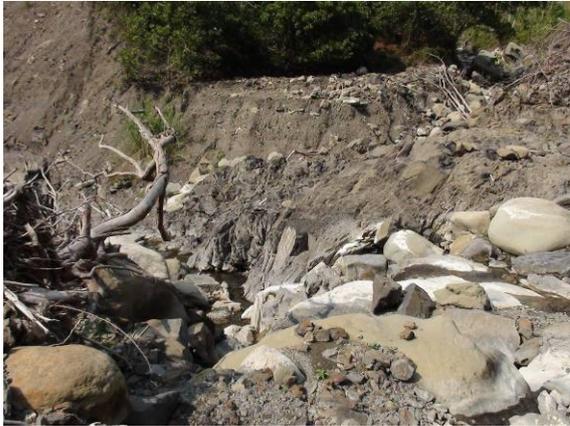
照片 1	照片 2

說明: 溪流現況	說明: 溪流現況

治理重要性	建議治理對策	經費概估
需要處理	同 R005-8	25,000(仟元)

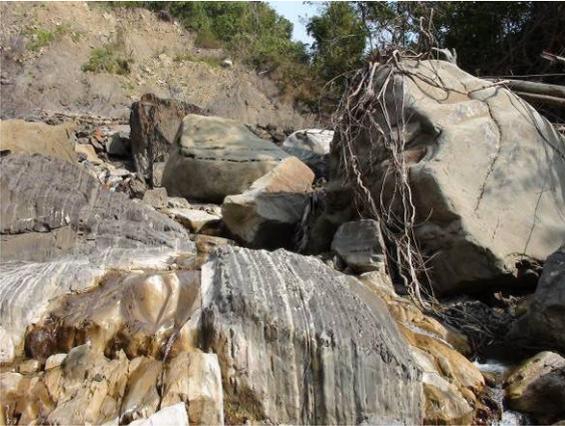
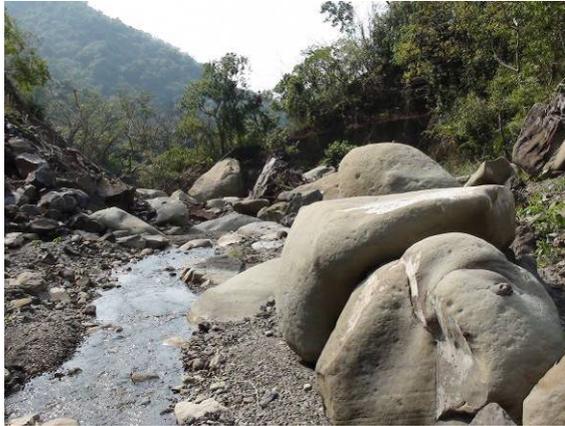
照片 1	照片 2

說明: 溪流現況	說明: 溪流現況

治理重要性	建議治理對策	經費概估
需要處理	同 R005-8	25,000(仟元)
