摘要

本集水區屬於旗山溪流域子集水區，位於高雄縣杉林鄉內，集水面積約 520 公頃。對外動線以台 21 線為主，由台 21 線，往南經杉林可轉往旗山、美濃等，沿台 21 線往北經甲仙轉台 20 線往西可至玉井、台南等。此處災害係於 98 年 8 月 8 日莫拉克颱風挾帶連日豪雨侵襲下，致使山嶺源頭及靠近溪側之山邊坡發生嚴重崩塌，大量土石崩落溪床，造成河床淤積，阻礙河道及橋樑，影響居民生命財產安全及農業生產。為防止該處崩塌土石下移堆積並減少野溪側岸沖刷擴大，降低洪水及土砂災害，避免危及當地居民生命財產安全並加強國土保安，期以集水區整體治理規劃，針對集水區內災害問題提出分析治理對策，以整體水土保持工程治理規劃逐步回復集水區農業生態土地使用。

本計畫於計畫執行期間，針對集水區之地文、水文、人文概況、交通、土地利用、以往災害及處理情形等，蒐集相關的資料，並進行崩塌地、野溪、道路(橋涵)水土保持及既有水土保持構造物現地調查，掌握集水區的現況，作為復建規劃的依據。本規劃共完成崩塌地調查 48 處，野溪調查 37 處，道路(橋涵)水土保持調查 9 處，水土保持構造物調查 6 處。有關調查成果的文字、圖像資料及現地照片，詳見本報告的第二及第三章。

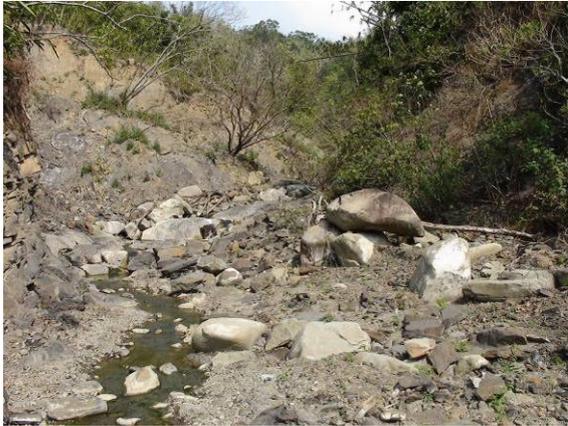
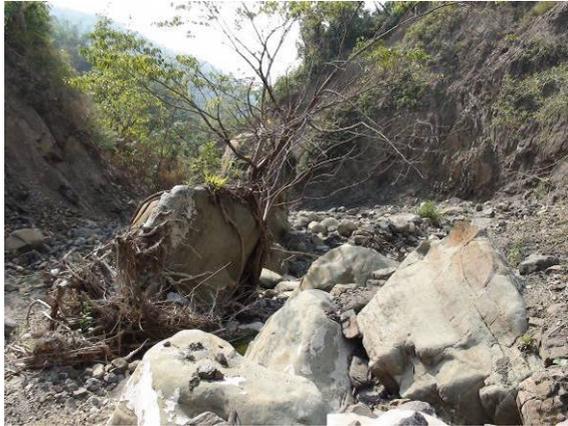
照片 1	照片 2

說明: 溪流現況	說明: 溪流現況

治理重要性	建議治理對策	經費概估
需要處理	同 R005-8	25,000(仟元)

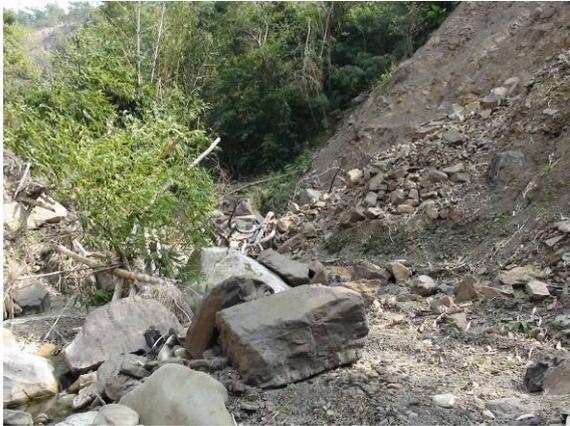
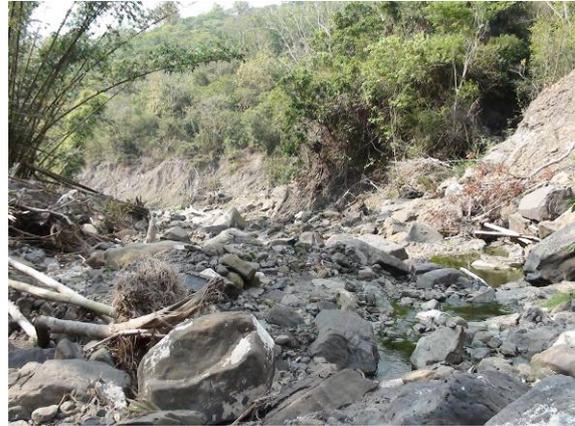
照片 1	照片 2

說明: 溪流現況	說明: 溪流現況

治理重要性	建議治理對策	經費概估
需要處理	同 R005-8	25,000(仟元)

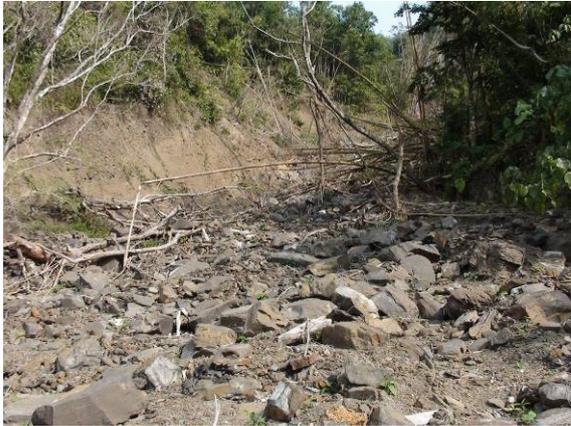
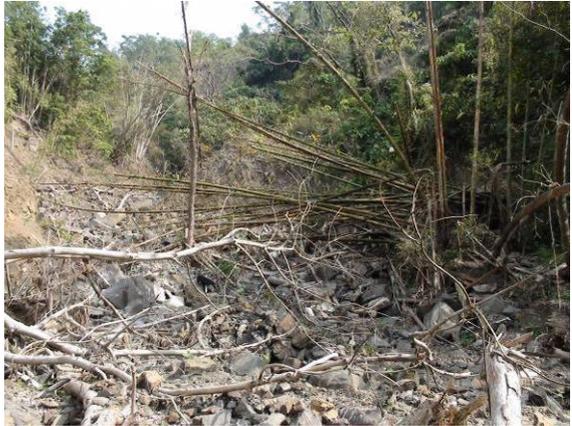
照片 1	照片 2

說明: 溪流現況	說明: 溪流現況

治理重要性	建議治理對策	經費概估
需要處理	同 R005-8	25,000(仟元)

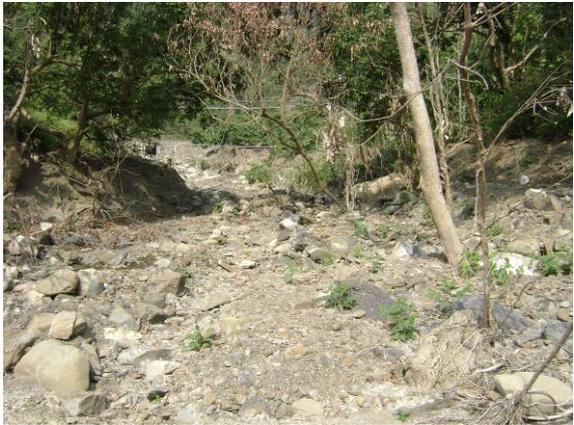
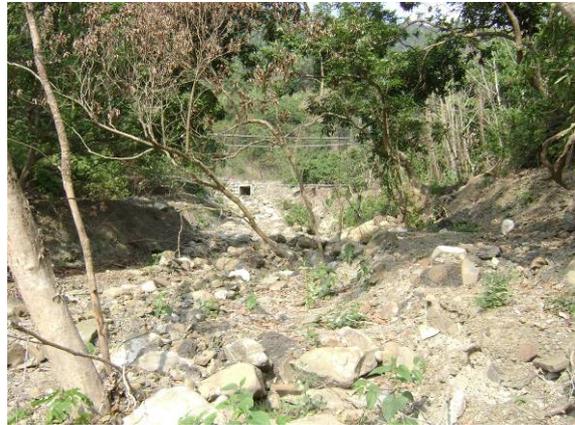
照片 1	照片 2

說明: 溪流現況	說明: 溪流現況

治理重要性	建議治理對策	經費概估
無需處理	-	-

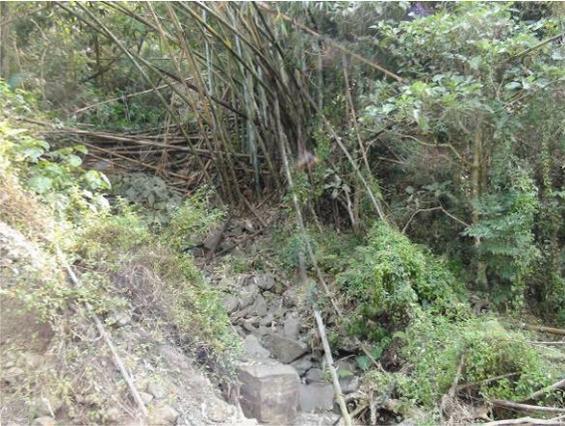
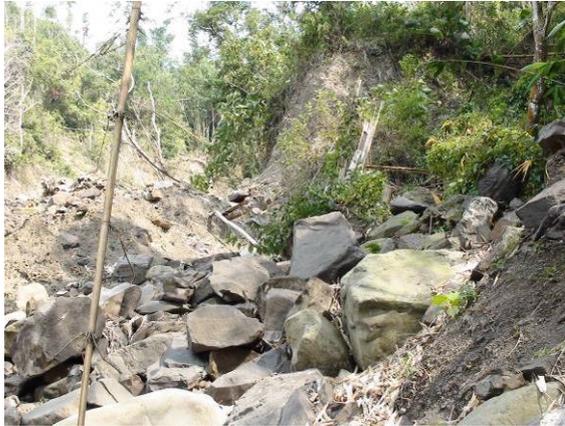
照片 1	照片 2

說明: 溪流現況	說明: 溪流現況

治理重要性	建議治理對策	經費概估
無需處理	-	-

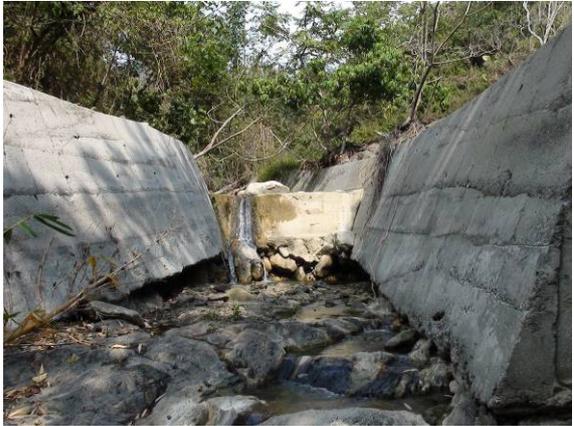
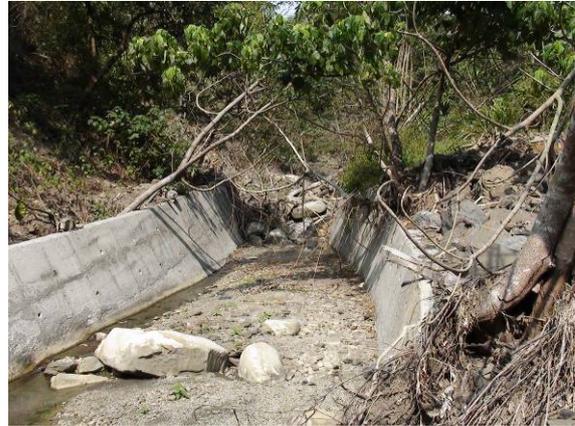
照片 1	照片 2

說明: 溪流現況	說明: 溪流現況

治理重要性	建議治理對策	經費概估
無需處理	-	-

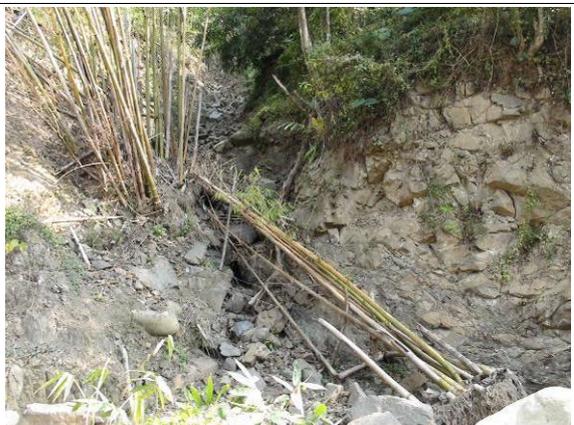
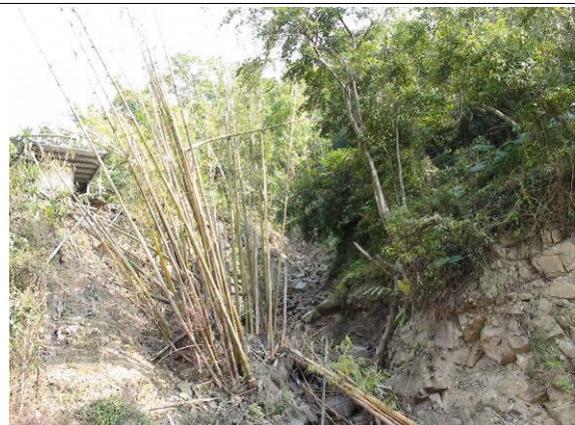
照片 1	照片 2

說明: 溪流現況	說明: 溪流現況

治理重要性	建議治理對策	經費概估
無需處理	-	-

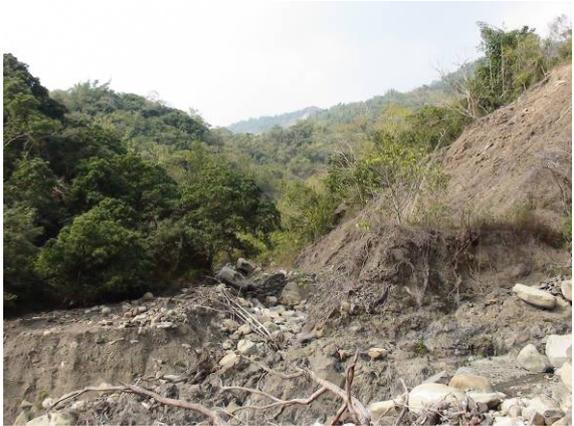
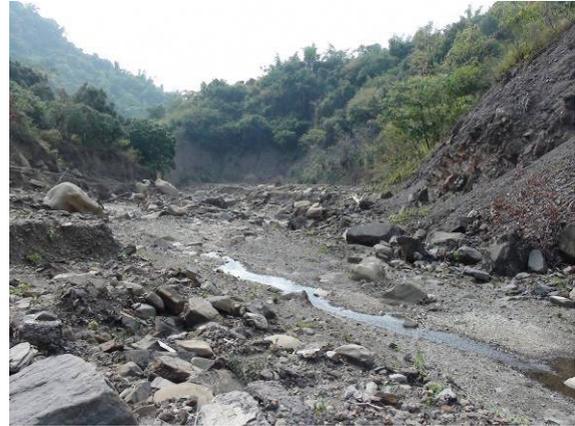
照片 1	照片 2

說明: 溪流現況	說明: 溪流現況

治理重要性	建議治理對策	經費概估
無需處理	-	-

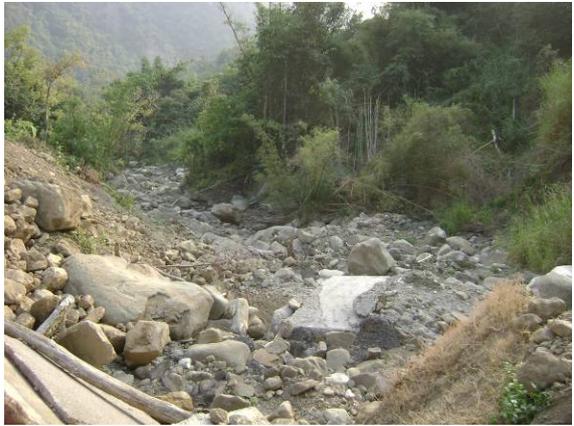
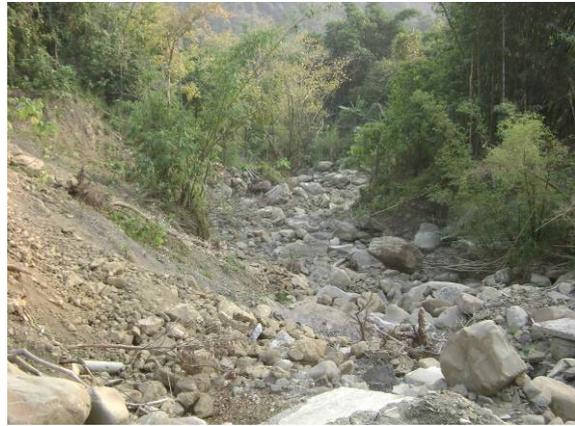
照片 1	照片 2

說明: 溪流現況	說明: 溪流現況

治理重要性	建議治理對策	經費概估
需要處理	護岸 100 公尺，H=2.5 公尺，潛壩 1 座。跌水工 5 座，箱涵 1 座	13,000(仟元)

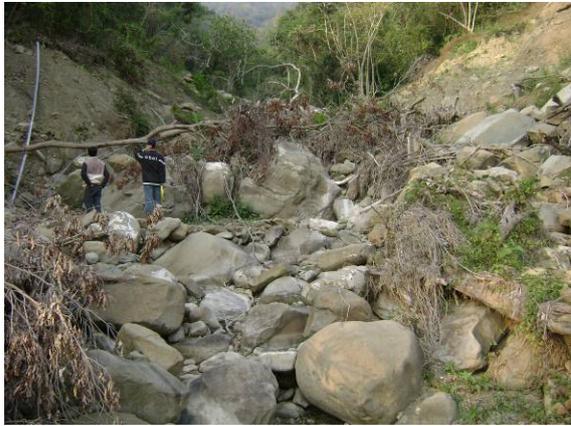
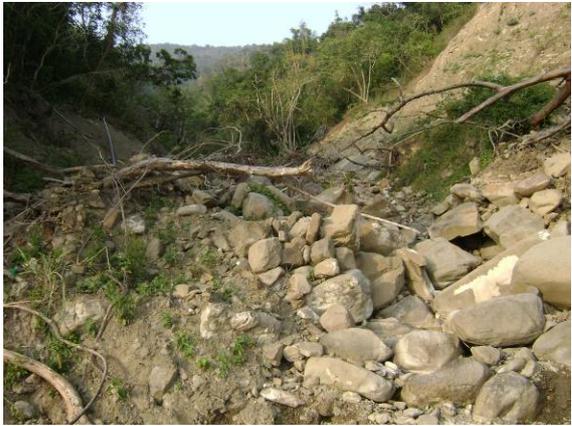
照片 1	照片 2

說明: 溪流現況	說明: 溪流現況

治理重要性	建議治理對策	經費概估
需要處理	同 R010-2	13,000 (仟元)

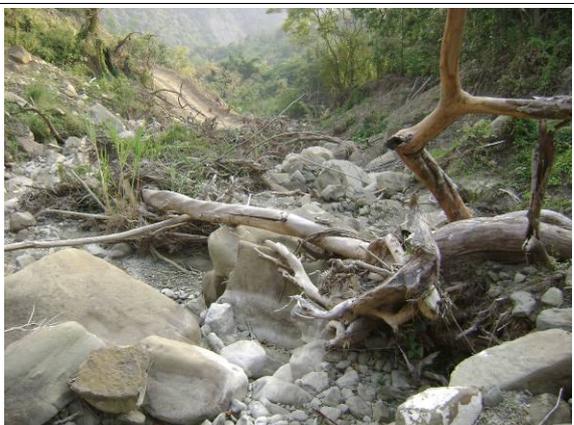
照片 1	照片 2

說明: 溪流現況	說明: 溪流現況

治理重要性	建議治理對策	經費概估
需要處理	同 R010-2	13,000 (仟元)

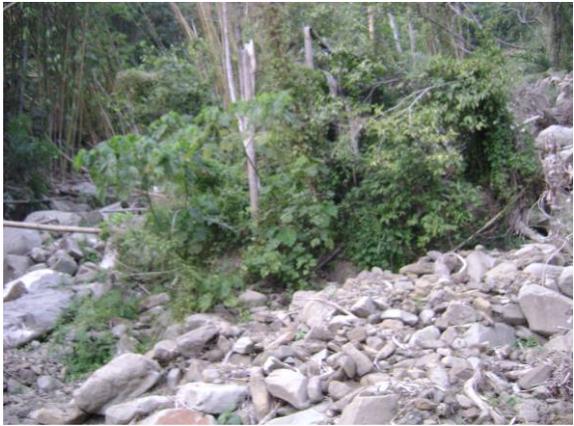
照片 1	照片 2

說明: 溪流現況	說明: 溪流現況

治理重要性	建議治理對策	經費概估
需要處理	同 R010-2	13,000 (仟元)

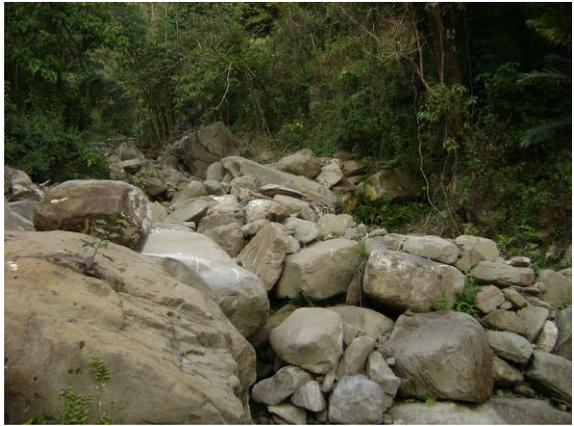
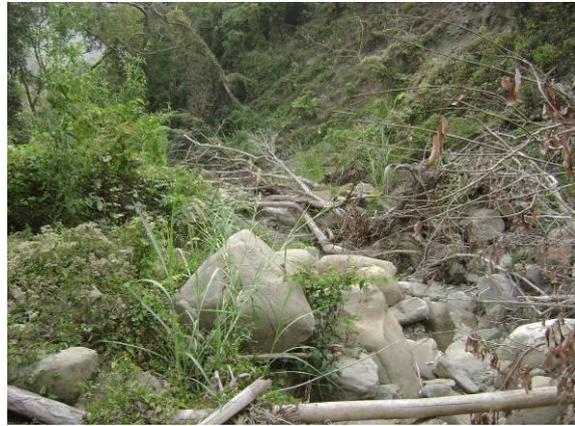
照片 1	照片 2

說明: 溪流現況	說明: 溪流現況

治理重要性	建議治理對策	經費概估
需要處理	同 R010-2	13,000 (仟元)

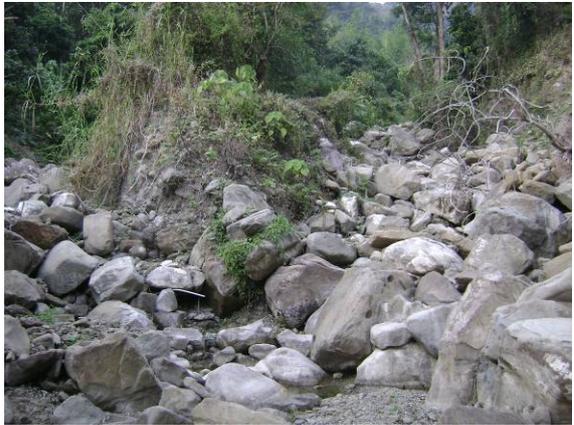
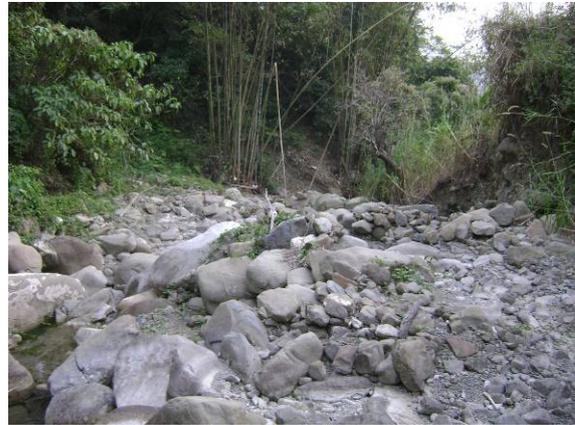
照片 1	照片 2

說明: 溪流現況	說明: 溪流現況

治理重要性	建議治理對策	經費概估
無需處理	-	-

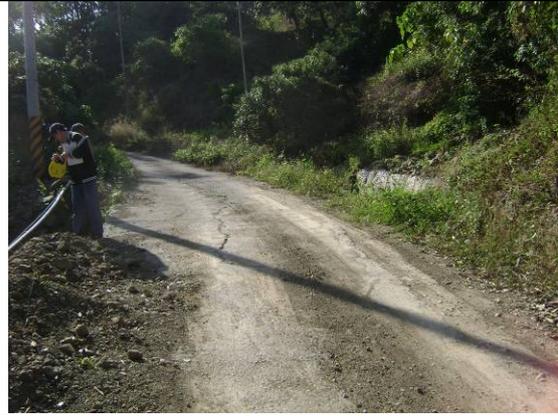
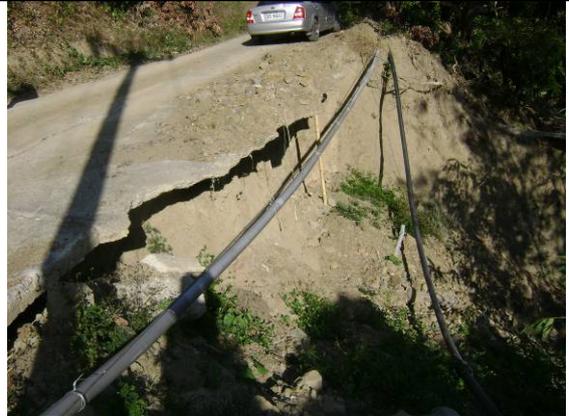
(1) B001-1 道路現況

(2) B001-1 道路現況

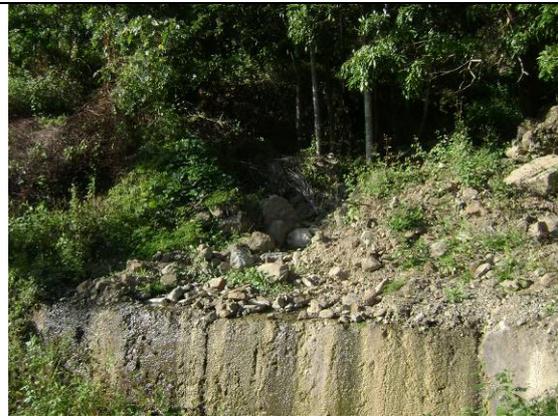
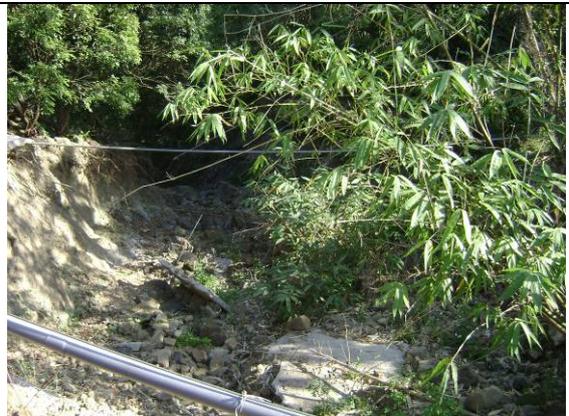
(3) R001 蝕溝現況

(4) R001 蝕溝現況

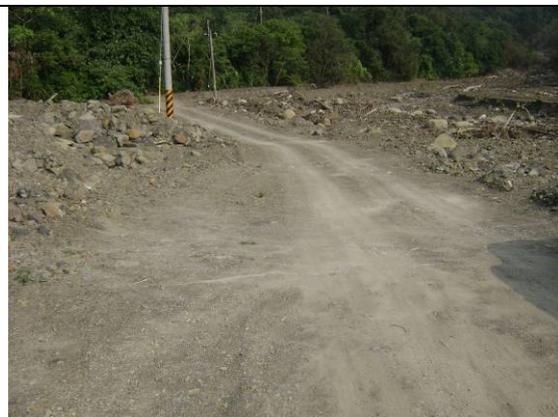
(5) B001-2 道路現況

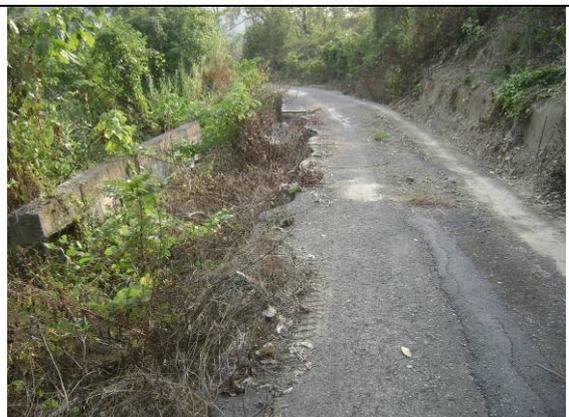
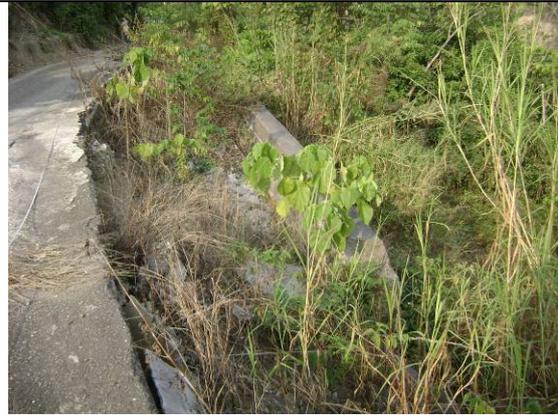
(6) B001-3 道路現況

(7) B001-3 道路現況

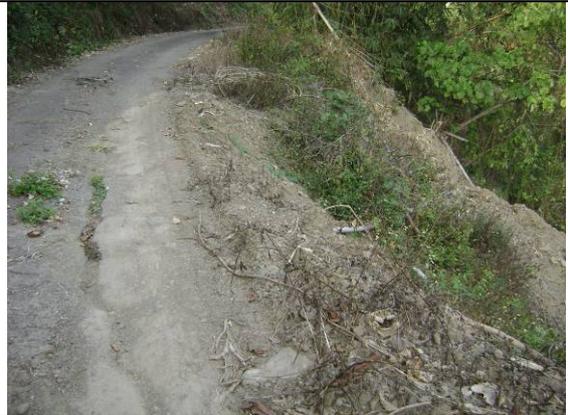
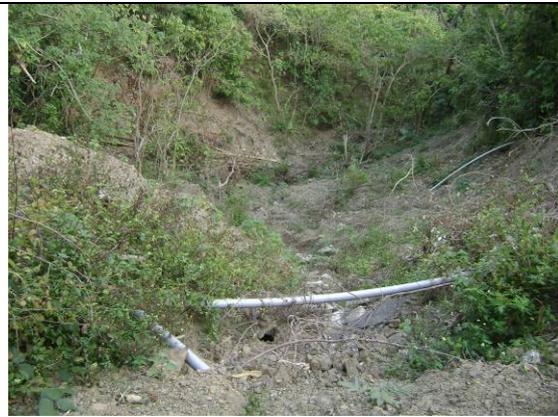
(8) B001-4 道路現況

(9) B001-4 道路現況

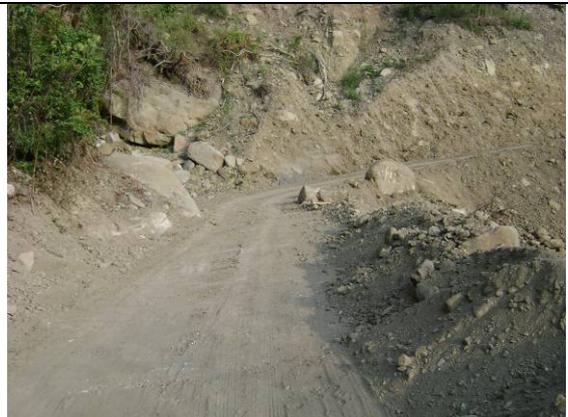
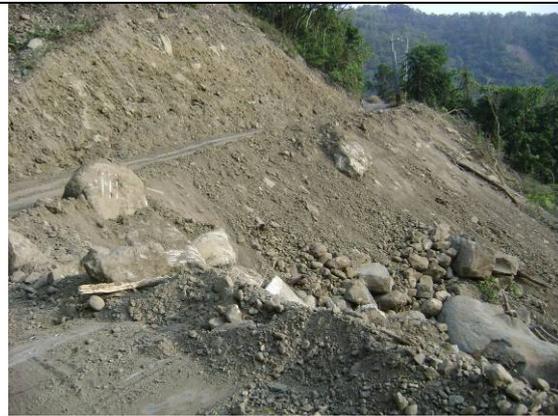
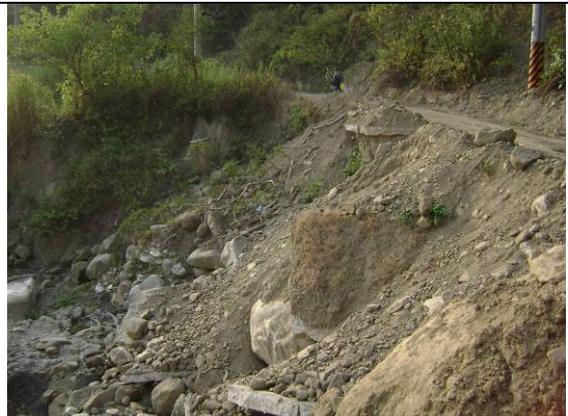
(10) B001-5 道路現況

(11) B001-5 道路現況

(12) B001-5 道路現況

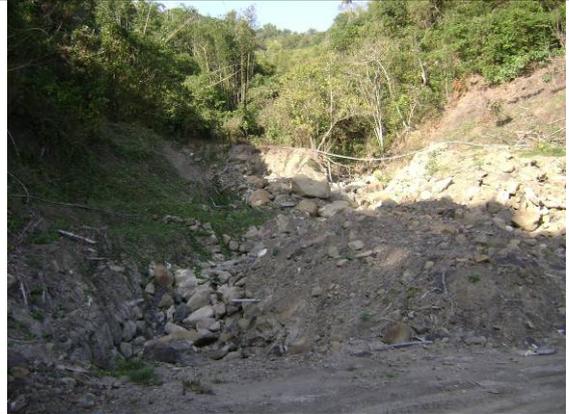
(2) 無名橋上游現況

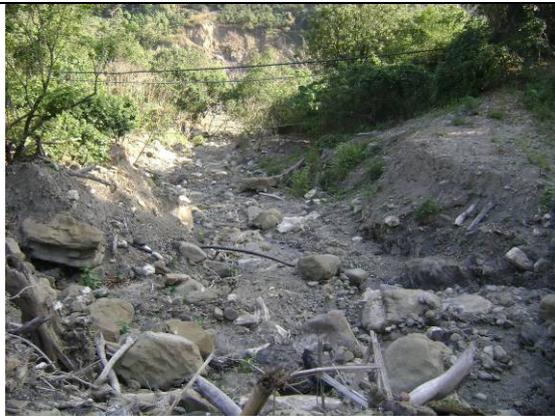
(3) 無名橋下游現況

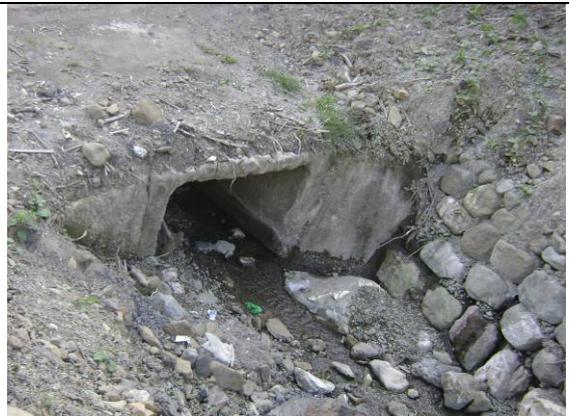
(4) 無名橋現況

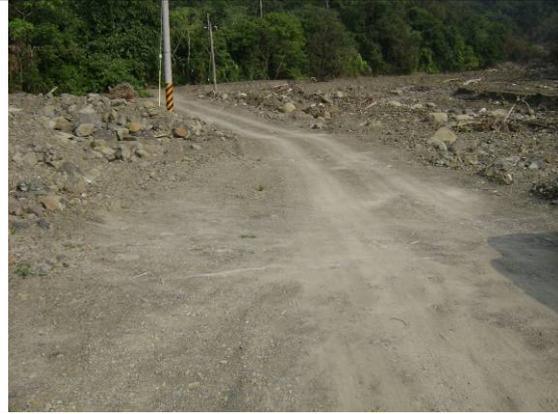
(1) 無名橋現況

治理重要性	建議治理對策	經費概估
優先處理	過水路面 1 處(配合護岸施作)	600(仟元)

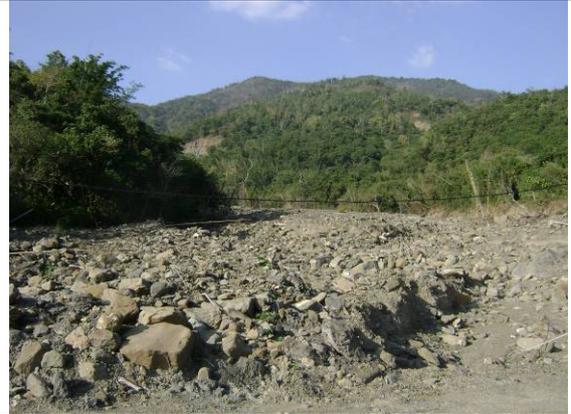
(2) 無名橋上游現況

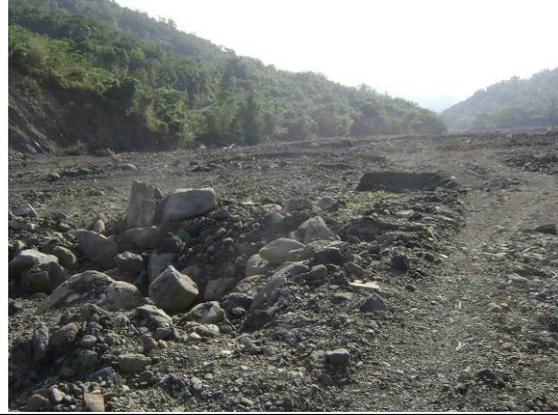
(3) 無名橋下游現況

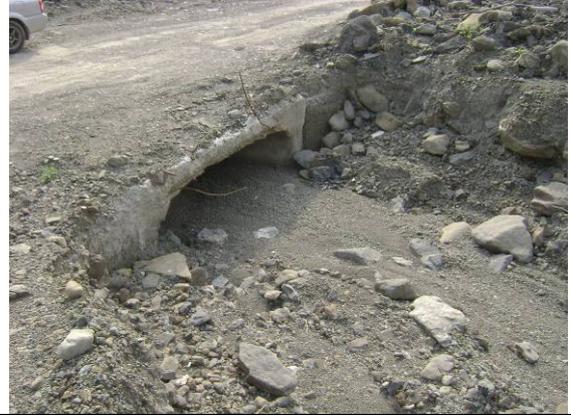
(4) 無名橋現況

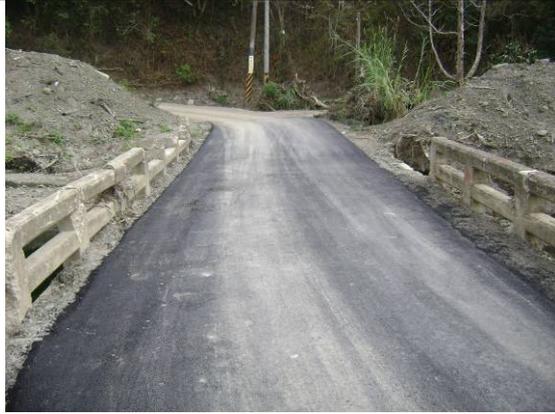
(1) 大芨藤橋現況

治理重要性	建議治理對策	經費概估
需要處理	橋樑 1 座，W=18 公尺，淨高 H=3.0 公尺。	4,500(仟元)

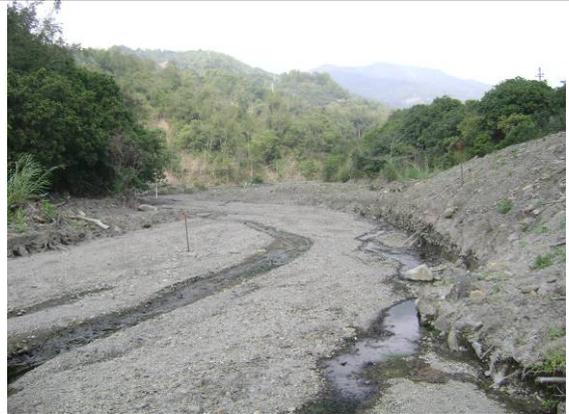
(2) 大芨藤橋上游現況

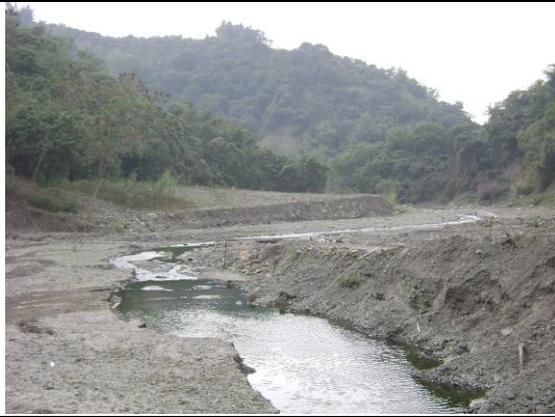
(3) 大芨藤橋下游現況

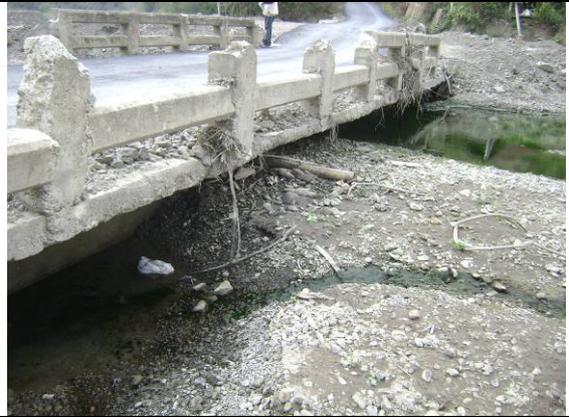
(4) 大芨藤橋現況

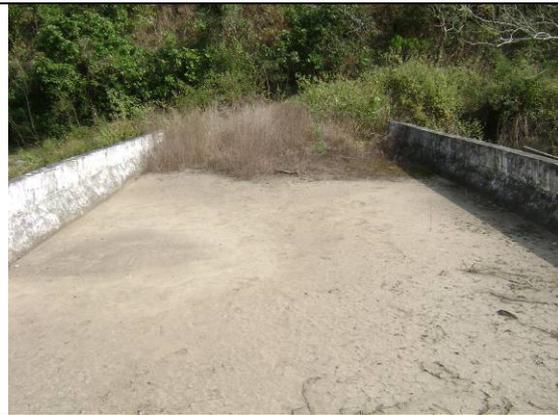
(1) 枋北橋現況

治理重要性	建議治理對策	經費概估
無需處理	-	-

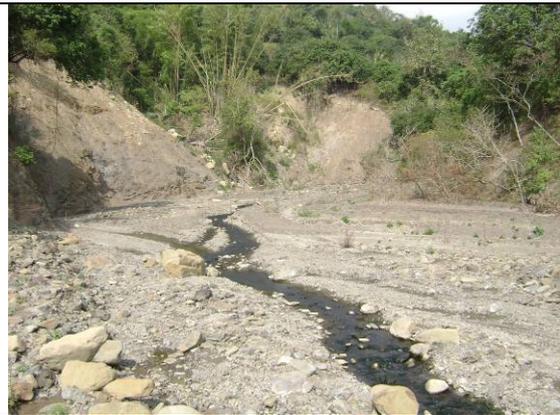
(2) 枋北橋上游現況

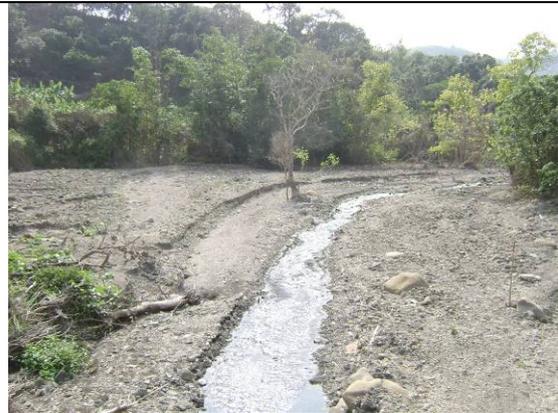
(3) 枋北橋下游現況

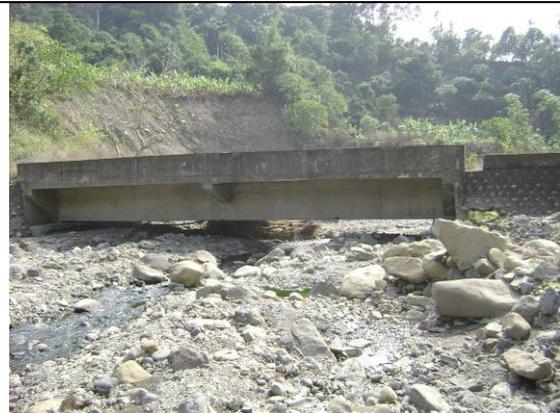
(4) 枋北橋現況

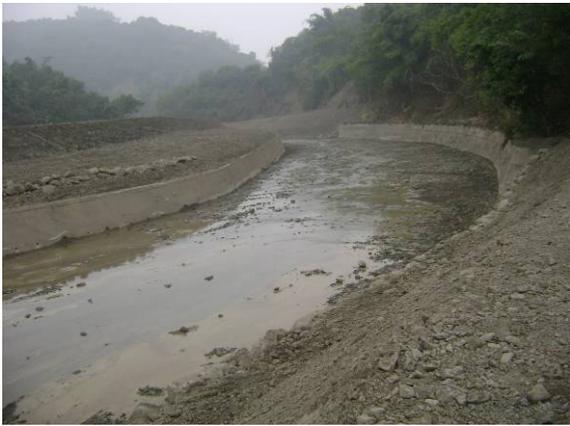
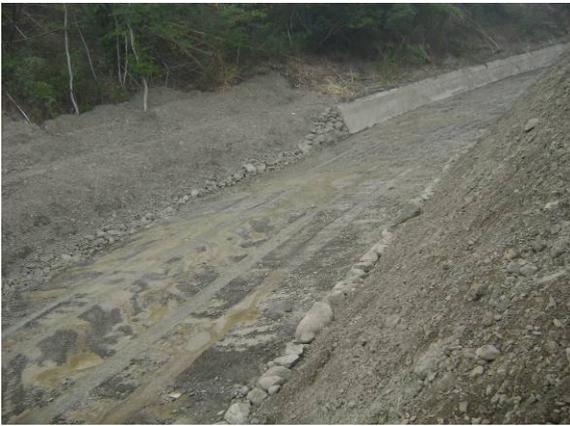
照片 1 說明：護岸現況	照片 2 說明：護岸現況

治理重要性	建議治理對策	經費概估
需要處理 (已清淤)	清淤 250m、河道整理	-

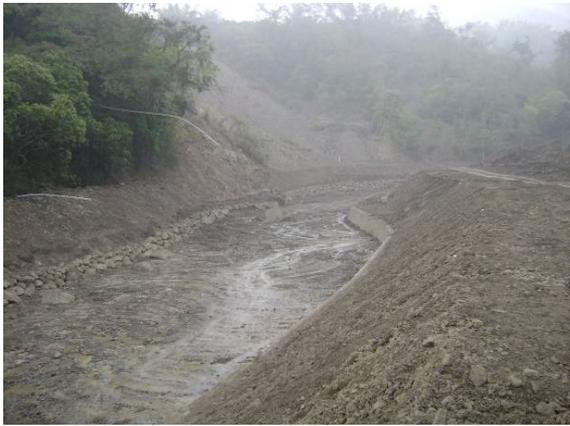
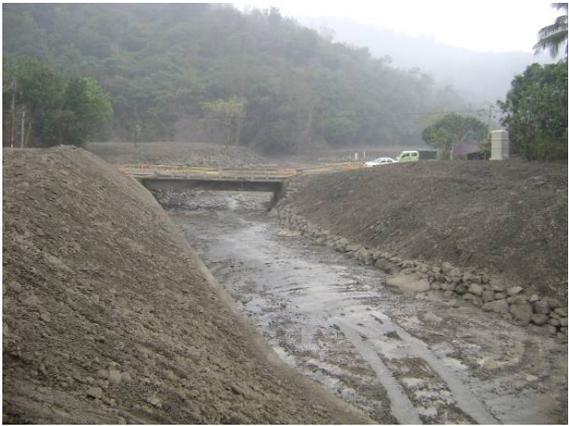
照片 1 說明：護岸現況	照片 2 說明：護岸現況

治理重要性	建議治理對策	經費概估
需要處理 (已清淤)	清淤 200m、河道整理	-

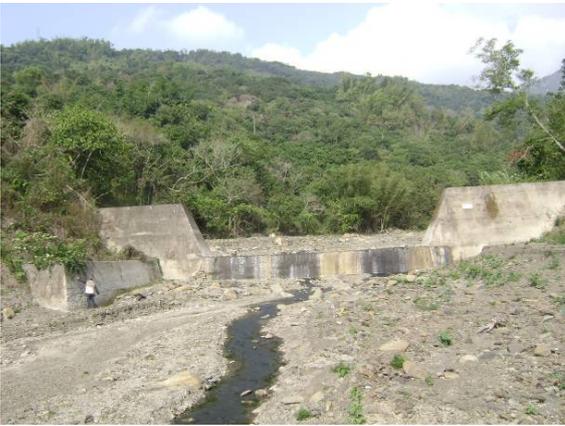
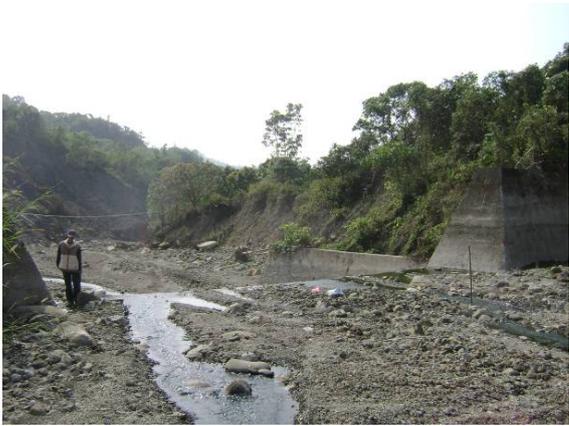
照片 1 說明：防砂壩現況	照片 2 說明：防砂壩現況

治理重要性	建議治理對策	經費概估
需要處理	清淤 200m、河道整理	2,000(仟元)

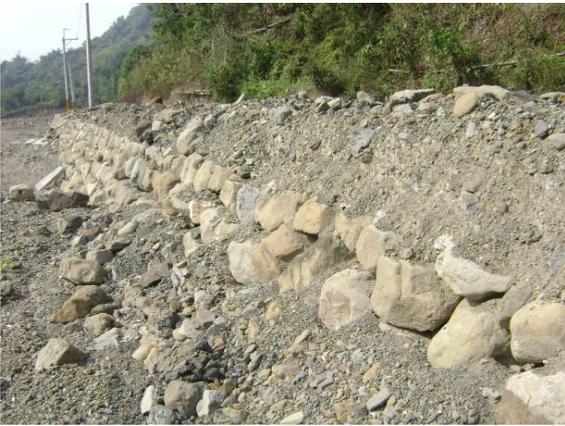
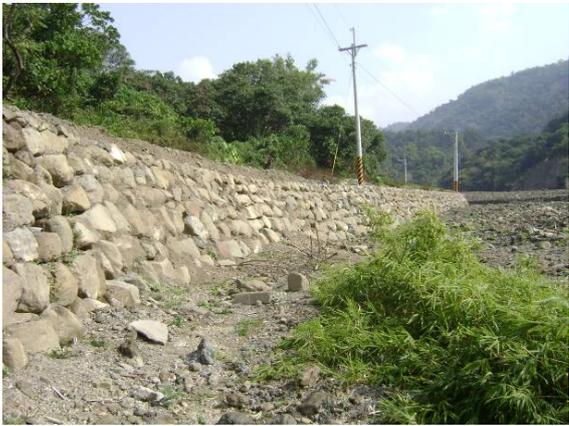
照片 1 說明：護岸現況	照片 2 說明：護岸現況

治理重要性	建議治理對策	經費概估
需要處理	清淤 250m、河道整理	2,500(仟元)

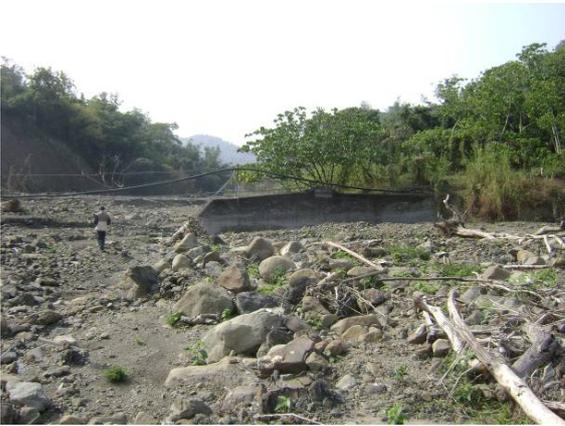
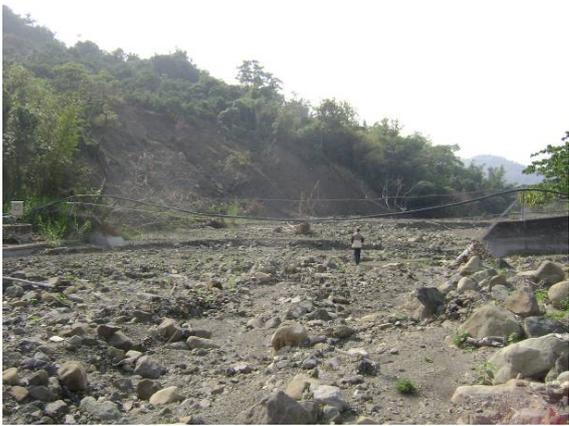
照片 1 說明：防砂壩現況	照片 2 說明：防砂壩現況

治理重要性	建議治理對策	經費概估
需要處理	清淤 300m、河道整理	3,000(仟元)

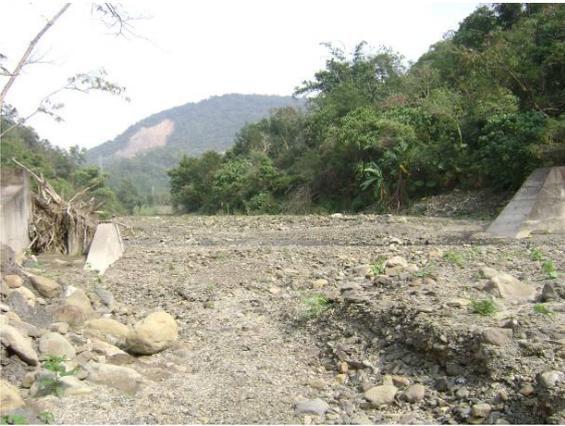
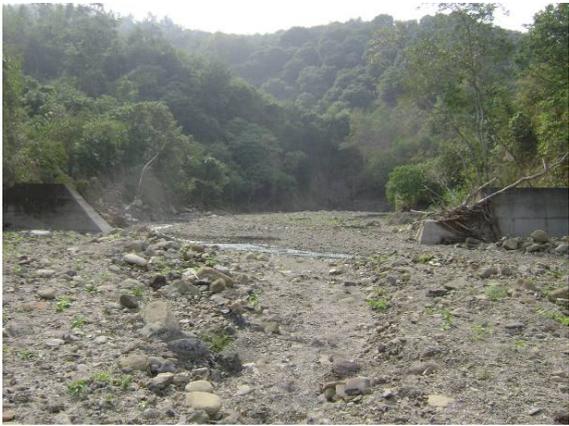
照片 1 說明：防砂壩現況	照片 2 說明：防砂壩現況

治理重要性	建議治理對策	經費概估
需要處理 (已清淤)	清淤 150m、河道整理	-
